Główne problemy konserwacji i adaptacji zespołu pałacowo-ogrodowego

Ochrona Zabytków 15/3 (58), 12-25

GLÓWNE PROBLEMY KONSERWACJI I ADAPTACJI ZESPOŁU PAŁACOWO-OGRODOWEGO

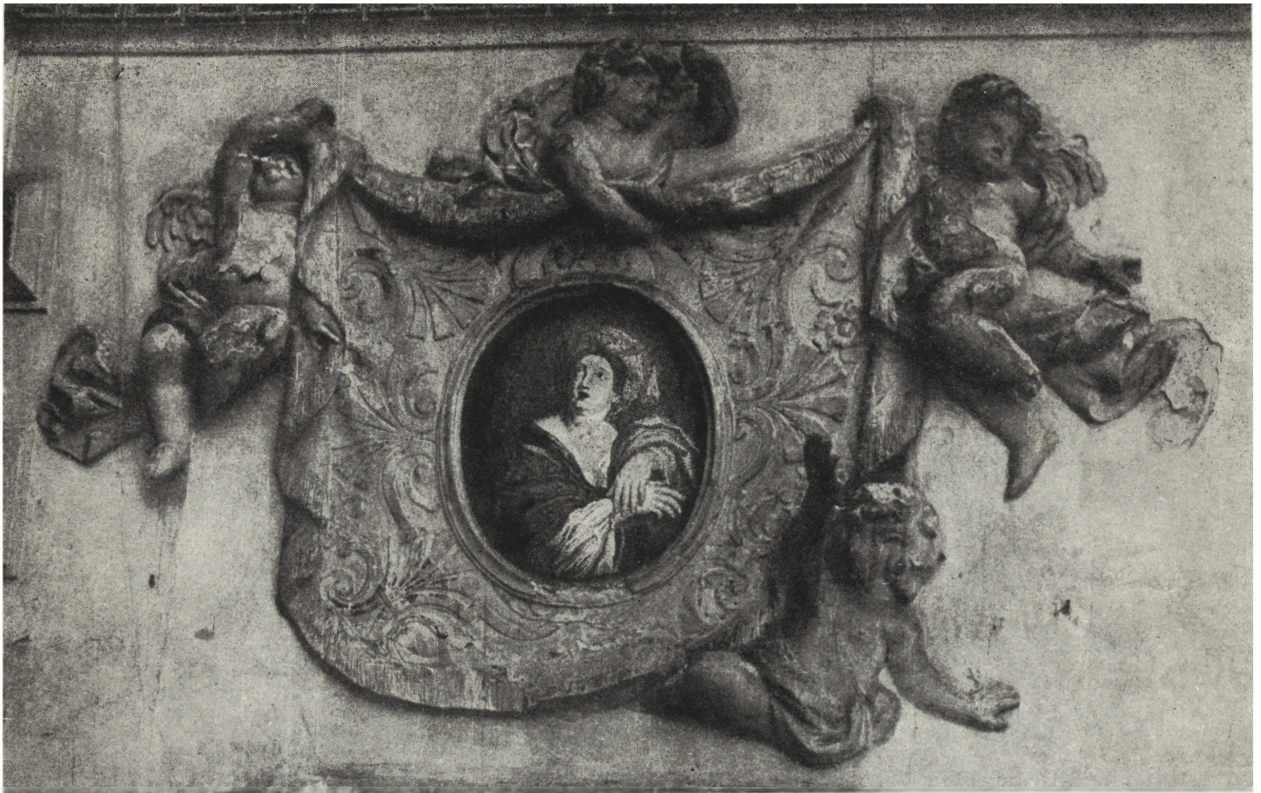
Ryc. 4. Supraporta na elewacji południowej Gabinetu Królowej, stan przed konserwacją (fot. PKZ)

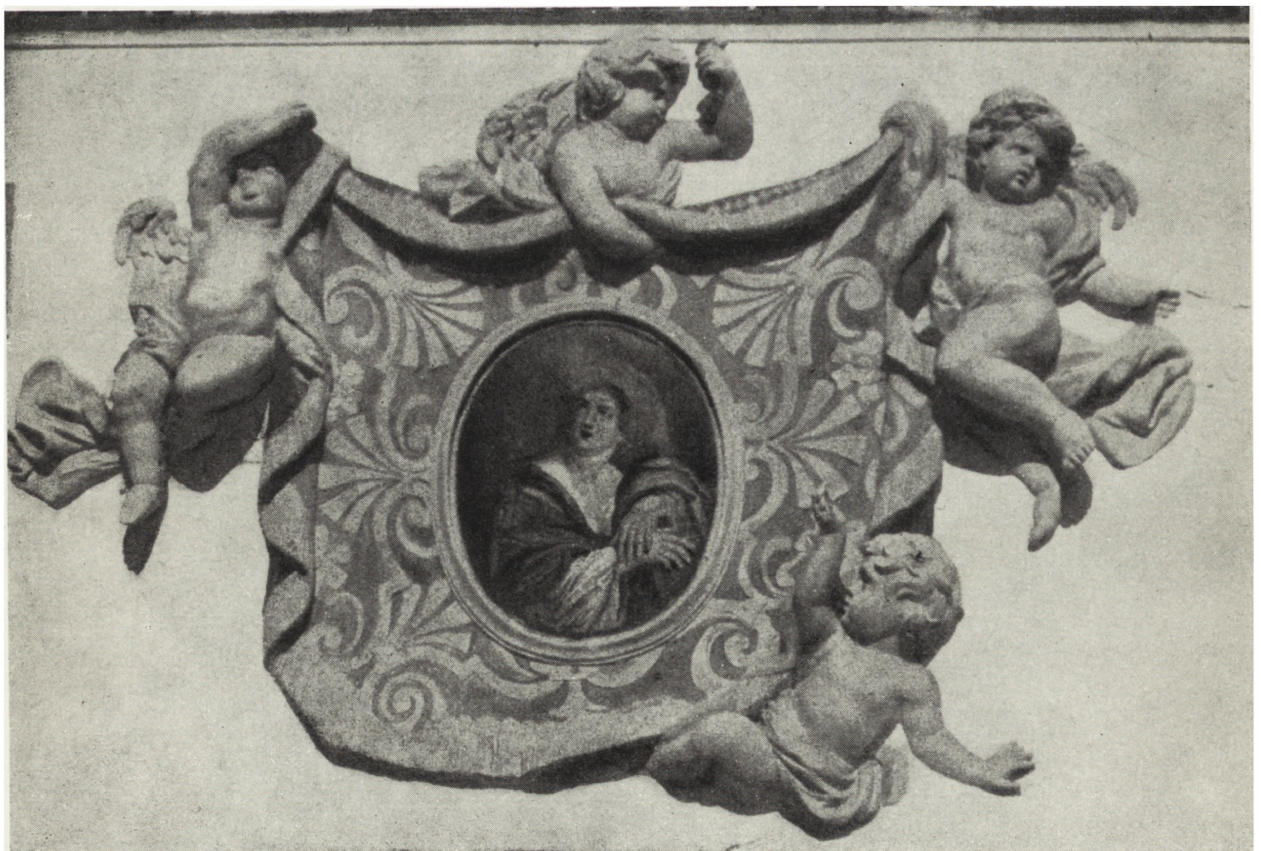
Ryc. 5. Supraporta na elewacji południowej Gabinetu Królowej, stan po konserwacji (fot. B. Seredyńska)

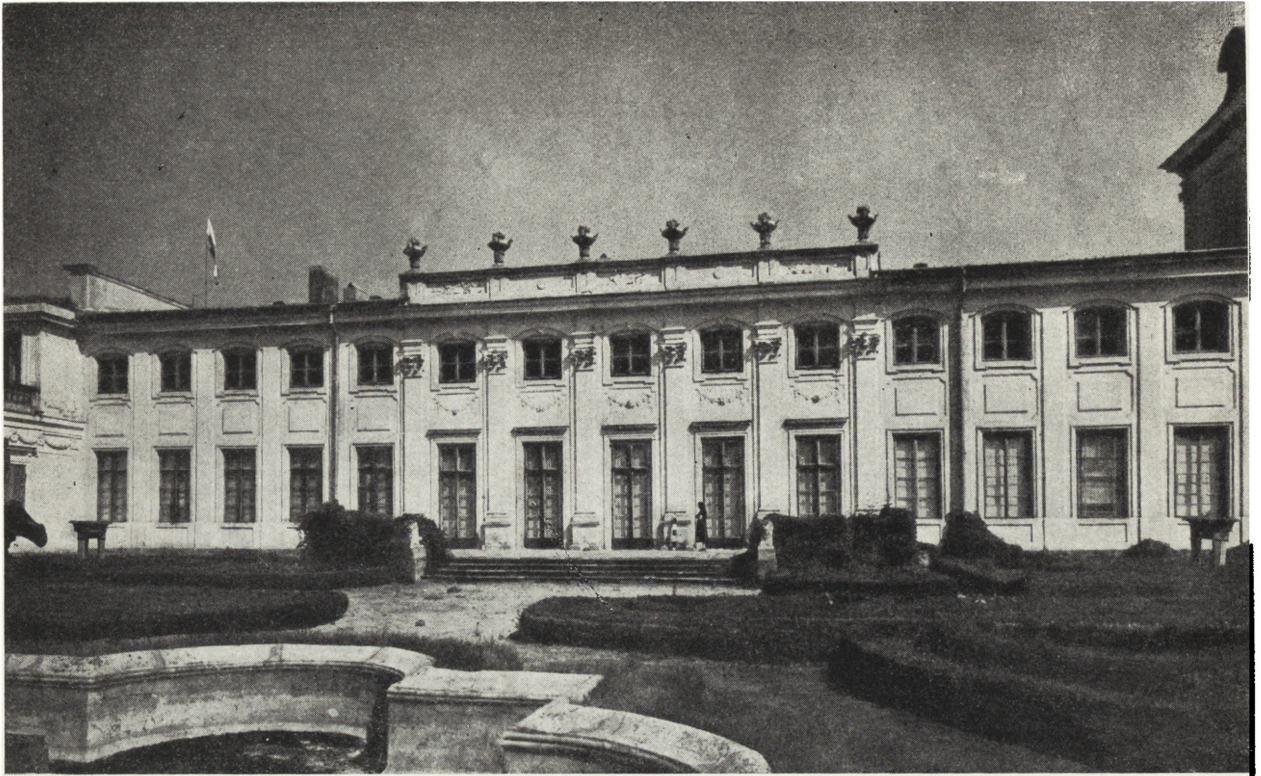
Ryc. 6. Skrzydło południowe, elewacja ogrodowa, stan przed konserwacją z nieistniejącą attyką płytowo-azurową (fot. PKZ)

z sarmackim zamiłowaniem do malowniczości, bogactwa kolorystycznego i różnorodności materiału dekoracyjnego. Biorąc więc za podstawę niniejsze wnioski i przesłanki historyczne zdecydowano utrzymać w jednolitym jasnym kolorystyce wszystkie elewacje od strony dziedzińca. Zdecydowano również ustawienie na powrót zdjętych z attyk galerii kamiennych wazonów barokowych zdobiących od czasów Marconiego ogród przy skrzydle południowym. Elewację ogrodową korpusu środkowego i galerii postanowiono rozwiązać „na sposób sarmacki” przez przywrócenie medalionom złotego tła, dekoracyjnym supraportom z mozaikowymi Sybillami pierwotnych polichromii o barwie niebieskiej, czerwonej i złotej (ryc. 4, 5), a stojącym na konsolach popiersiom rzymskich imperatorów, charakterystycznego „terrakotowego” koloru będącego wynikiem użycia do ich wykonania w XVII wieku tworzywa wapienno-ceglanego. Elewacje ogrodowe obu skrzydeł stanowiące zupełnie odrębne, nie powiązane optycznie z innymi częściami pałacu elementy uznano za słuszne utrzymać w charakterze nadanym im przez ich twórców w XVIII i XIX wieku. Tak więc elewację skrzydła północnego wykonaną przez F. M. Lanciego w latach 1846—1848 zdecydowano zostawić w jej neorenesansowej formie i kolorystyce stosowanym przez tego architekta, zaś elewację skrzydła południowego projektowaną w 1729 roku przez J. S. Deybla⁵ w charakterze architektury saskiej. Ponieważ elewację deybłowską pozbawiono w następstwie późniejszych przeróbek jej istotnego elementu — attyki płytowo-azurowej⁶ (ryc. 6, 7) a dawne kamienne wazony z południowej części zamieniono na blaszane, Komisja Opiniodawcza postawiła wniosek o przywrócenie pałacowi tych utraconych wartości plastycznych, których brak zubożył i skaził

⁶ Na ślad dawnej attyki natrafiono w lipcu 1959 r. przy rozbiorze więźby dachowej nad skrzydłem południowym, por. także W. Fijałkowski o.c. s. 76 oraz il. 4.

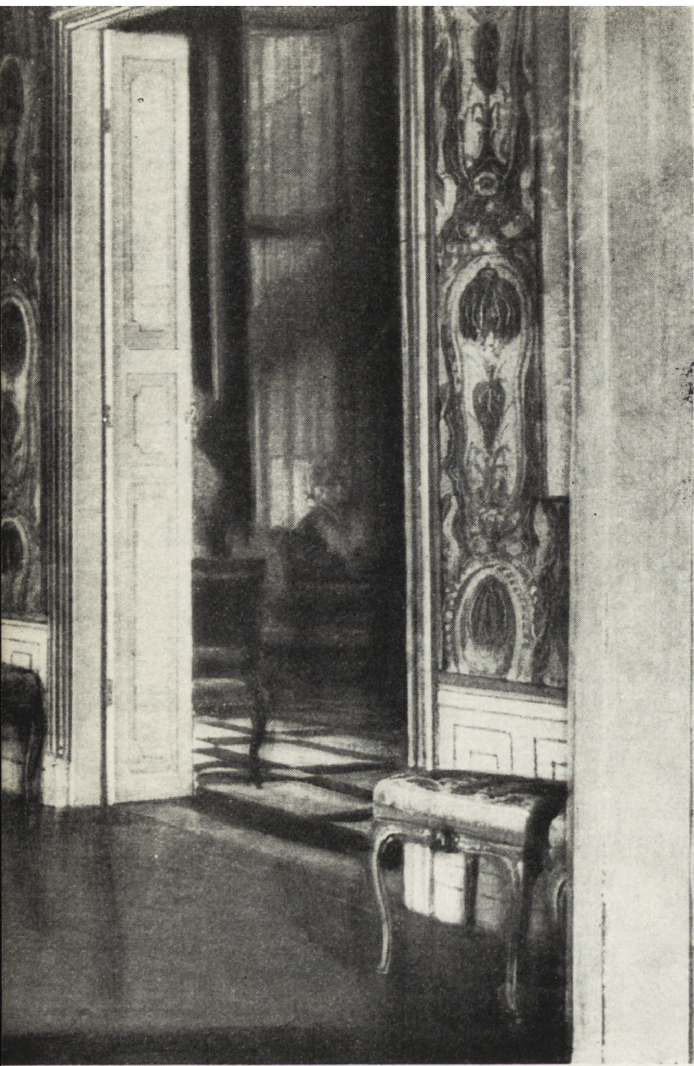
8

Ryc. 8. Sypialnia Króla z widokiem na kamienną posadzkę w Antykamercze Króla, fragment obrazu Zaleskiego (fot. PKZ)

Dość zasadniczym zagadnieniem związanym z utrzymaniem właściwego charakteru wnętrza korpusu głównego pałacu stała się sprawa podłóg i boazerii. Do naszych czasów nie przetrwały, niestety, ani kamienne posadzki obu antykamer, ani też drewniane podłogi sypialni i gabinetów królewskich, zaś wykonane w końcu XIX w. nowe podłogi dębowe zjedzone zostały przez grzyb i insekty, w związku z czym musiały ulec całkowitemu zniszczeniu. Jak wiadomo nie ocalały do naszych czasów również dawne drewniane boazerie cokołowe, wykładziny glifów okiennych i opaski wokół drzwi, które usunięto z części wnętrza w końcu XIX w. zastępując je betonowymi lub wyrobionymi w zaprawie wapienno-gipsowej. W tej sytuacji za jedyne i słuszne z punktu widzenia konserwatorskiego rozwiązanie problemu uznano wykonanie nowych boazerii i podłóg z zastosowaniem właściwego dla epoki materiału i nadaniu im zgodnej z charakterem baroku formy. Dla prawidłowego wykonania podłóg i posadzek w parterowej części korpusu głównego posłużono się materiałem ikonograficznym dotyczącym wnętrza wilanowskich (ryc. 8) i materiałem porównawczym z innymi współczesnych pałacowi obiektów oraz starymi opisami inwentarzowymi. Formę podłóg na pierwszym piętrze korpusu głównego oparto o odnalezione w czasie prac konserwatorskich fragmenty starych siedemnastowiecznych podłóg fryzowych (ryc. 9). Boazerie, wykładziny glifów i opaski postanowiono odtworzyć w drewnie według istniejących form betonowych.

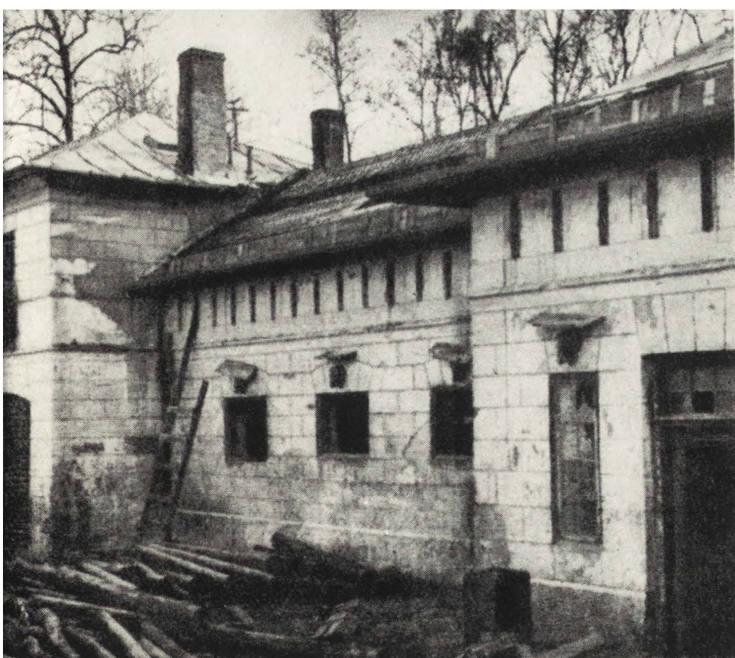
Ryc. 13. Fragment budynku stajni pałacowej, stan w czasie robót konserwatorsko-budowlanych (fot. PKZ)

w nadbudowanej w XIX wieku części piętrowej postanowiono utworzyć pracownie konserwatorskie, pracownię fotograficzną i podręczne magazyny muzealne. Na główne magazyny obrazów, mebli i rzemiosła artystycznego wykorzystano budynek dawnej stajni pałacowej (ryc. 13, 14). Przy dostosowywaniu budynków przypałacowych do nowego programu użytkowego przyjęto postulat zachowania bez zmian, lub nawet jeśli istnieją na to odpowiednie dane, przywrócenia im historycznej formy zewnętrznej. Jeśli idzie natomiast o wnętrza, wszędzie tam, gdzie zachowały one swój zabytkowy charakter i posiadają historyczny wystrój artystyczny zdecydowano przeprowadzić prace konserwatorskie na zasadach ustalonych dla pałacu. Tam, gdzie tych walorów brak, jak np. w budynku stajni, ustalono rozwiązanie wewnątrz według zasad przyjętych we współczesnym budownictwie. Wszystkie budynki przypałacowe wyposażone zostają jednocześnie w niezbędne urządzenia techniczne zapewniające im pełną funkcjonalność i przydatność do nowych potrzeb użytkowych.

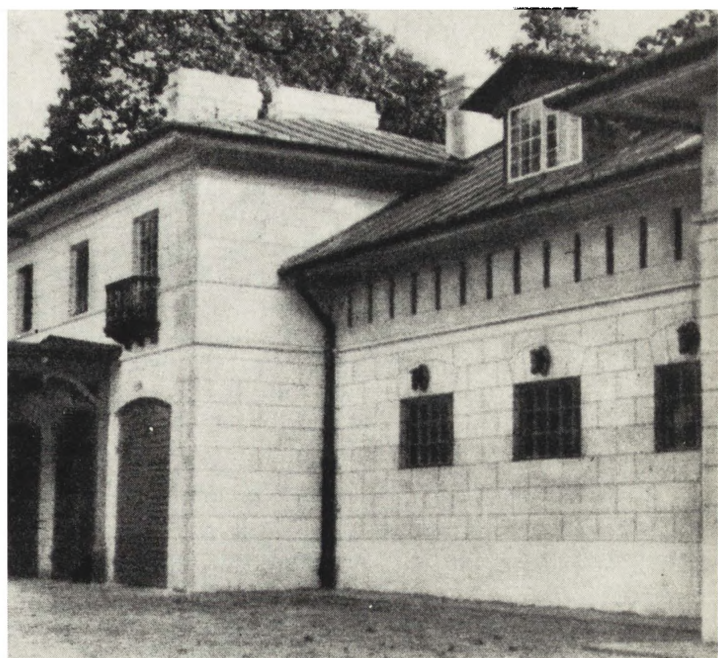
Ryc. 14. Fragment budynku stajni pałacowej, stan po zakończeniu prac konserwatorsko-budowlanych (fot. B. Seredyńska)
