Konserwacja obrazów i malowideł ściennych

Ochrona Zabytków 15/3 (58), 44-64

KONSERWACJA OBRAZÓW I MALOWIDEŁ ŚCIENNYCH

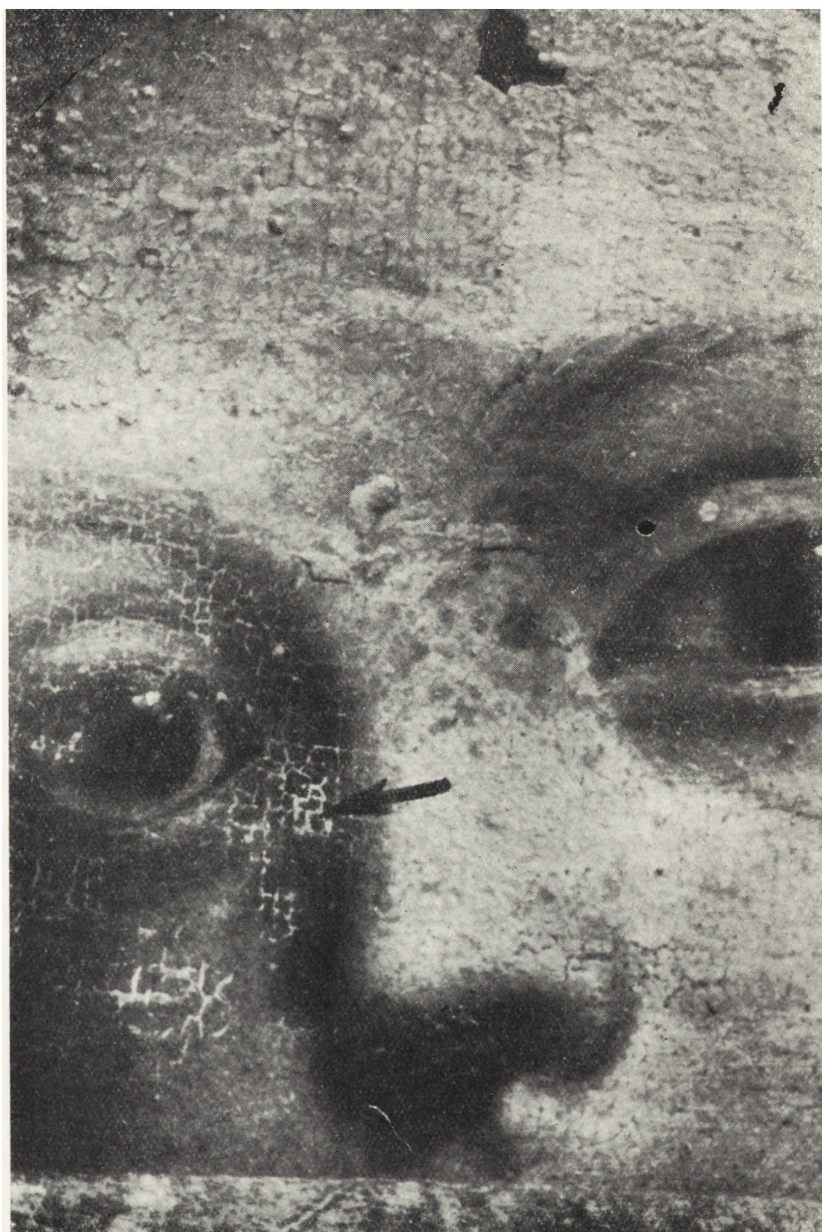
Ryc. 1. Callot Claude, Jutrzenka, makrofotografia fragmentu (pow. ca $\times 2$) przed konserwacją. Łuszczenie się farby i zaprawy oraz pleśń w spękaniach (oznaczona strzałką) (fot. B. Marconi)

Obrazy na płótnie (głównie z XVII wieku). Obrazy w większości dublowano na kłajster mączny, przypuszczalnie już w XVIII w., a niewątpliwie na przełomie XIX i XX wieku¹. Ich stan techniczny był zły. Stwierdzono zapleśnienie (ryc. 1), wystąpienie któ-

rego należy przypisać zawilgoceniu gmachu i dodatkowej pożywce, którą stanowił kłajster. Plafony były w wielu miejscach przyśrubowane, lub podwieszane za pomocą pasków płótna do poprzeczek krosien w celu zmniejszenia wybrzuszenia zwisającego malowidła; powierzchnia tak podwieszonych obrazów podobna była do pikowanego materaca (ryc. 2). Liczne ubytki farby i zaprawy kitowano wadliwie kitem twardym o zawartości oleju. Dwa rodzaje kitów wydają się świadczyć o dwukrotnym odnawianiu w różnych epokach. Większość obrazów była prawie całkowicie przemalowana, jednak bez zasadniczych zmian oryginalnej kompozycji, a jedynie drobnych fragmentów. Przemalowania te, wykonane farbami olejnymi, silnie pociemniały (ryc. 4). Pociemniał również werniks olejno-żywiczny, a specjalnie retusze wykonane na przełomie XIX i XX w., przekraczające znacznie granice uszkodzeń, występujące w postaci ciemnych plam (ryc. 3).

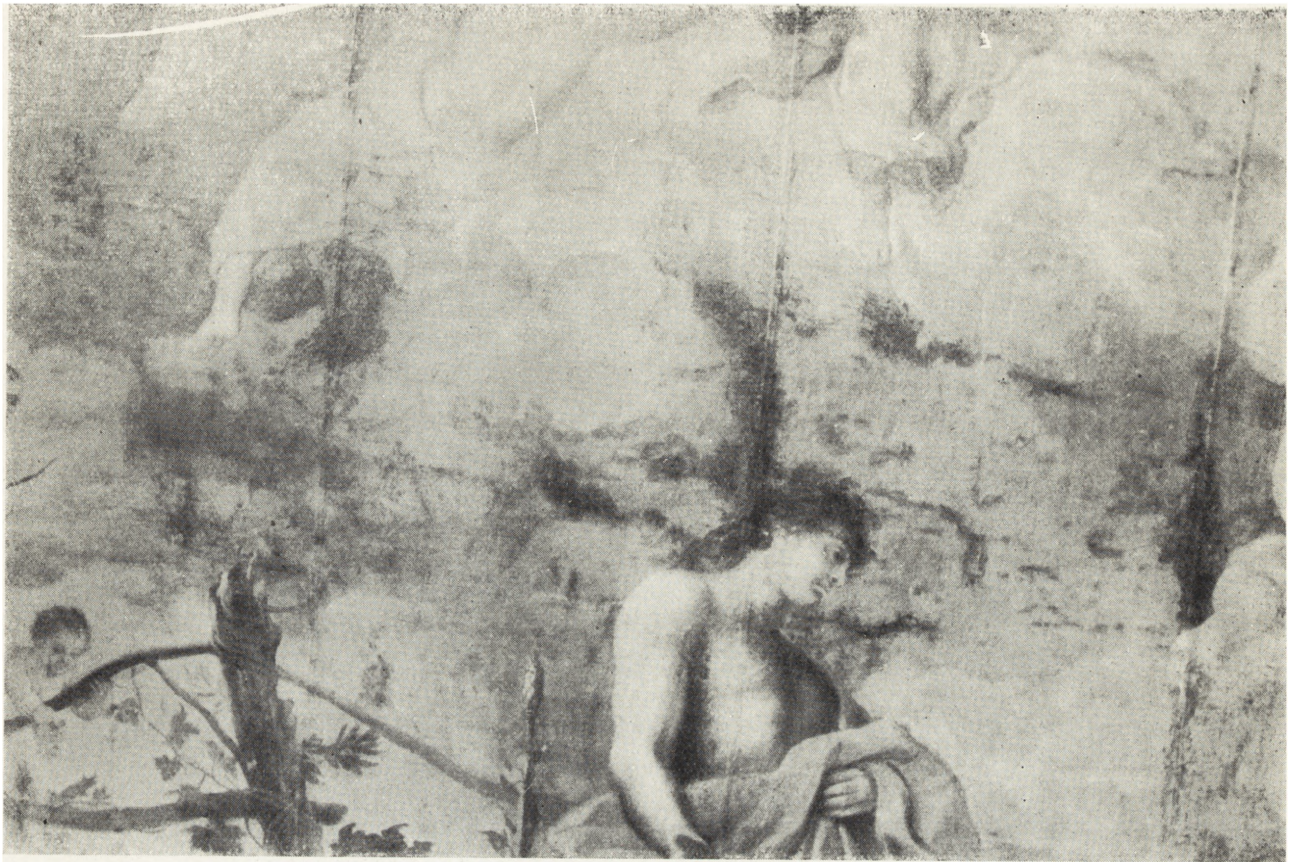
Ryc. 3. Siemiginowski, plafon „Jesień” z Antykamery Królowej. Pociemniałe i zbyt szeroko wykonane retusze olejne (fot. B. Marconi)

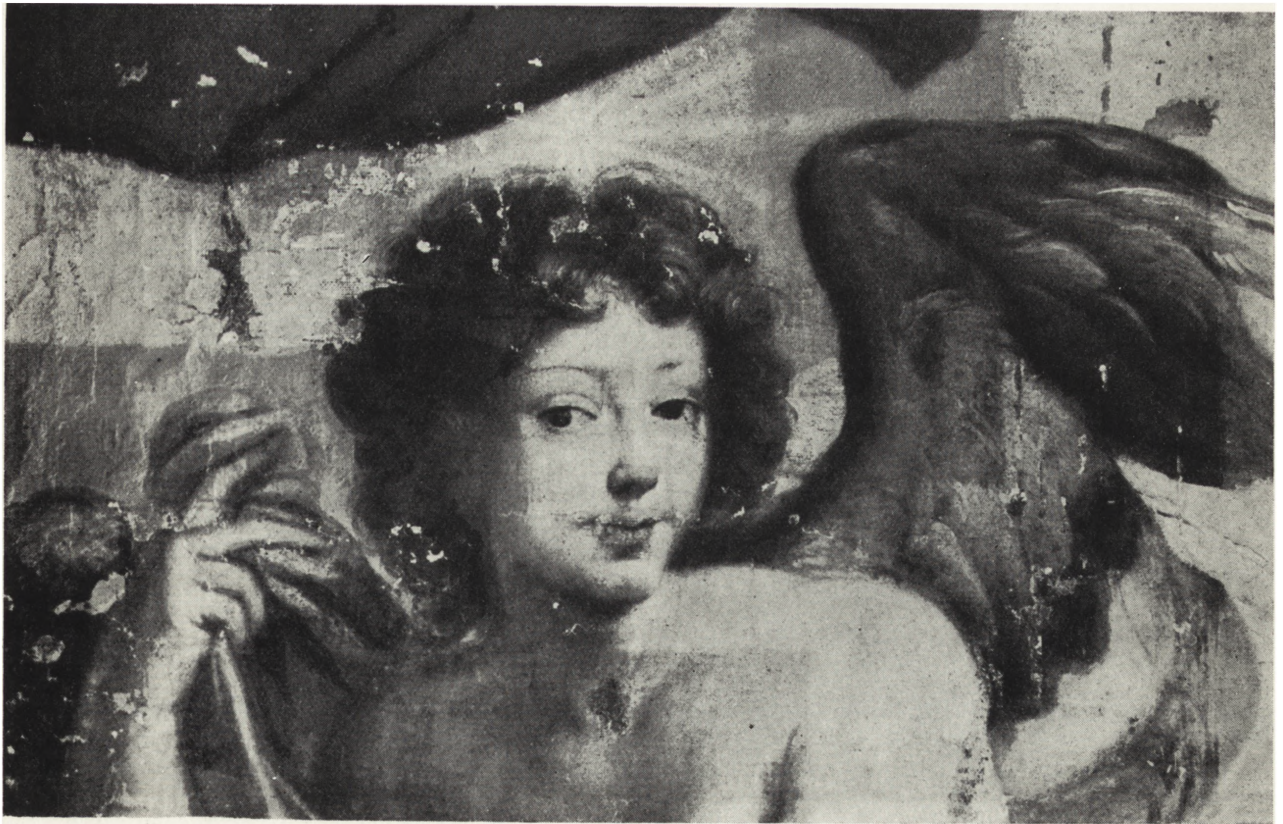
Ryc. 4. Callot, Jutrzienka, fragment przedstawiający „Wiatr” w czasie usuwania przemalowania. Partie odczyszczane ukazują liczne kitowane ubytki (fot. Pracownia Konserwacji Zabytków)

bardzo licznych ubytkach farby i zaprawy (ryc. 4, 5, 6). Usuwanie werniksu i przemalowań (ryc. 4) dokonywano małymi fragmentami, kontrolując przebieg pracy za pomocą mikroskopu binokularowego i lampy kwarcowej analitycznej. Nie usunięto natomiast fragmentów nowszych złoczeń, wykonanych przypuszczalnie w XVIII w., z obrazów zdobiących ściany Garderoby Króla, jakkolwiek pokrywają one większą powierzchnię niż pierwotne złoto, tworzące ramę dla grotesek, i zachodzą częściowo na tło, malowane olejno. Stwierdzono bowiem, że różne metody i środki stosowane nie pozwalają na zmiękczenie mikstionu, na który złoczenia były kładzione, bez uszkodzenia spodniej warstwy farby oryginalnej. Kitowanie ubytków wykonano kitem klejowo-kredowym z dodatkiem terpentyny weneckiej. Wszystkie kitowania były przepasowane od strony płótna lekko ogrzanym żelazkiem, dla lepszego związania kitu z płótnem nasyconym masą woskową.

Badania radiologiczne wykazały interesujące „pentimenti“ w obrazie Callota „Jutrzenka“ z Gabinetu Zwierciadlanego. Pierwotnie wykonana głowa „Wiatru“, domniemanego portretu Jakuba Sobieskiego, została przez autora zmieniona, umieszczona bardziej pionowo (ryc. 4, 5). Obraz ten, prawdopodobnie począt-

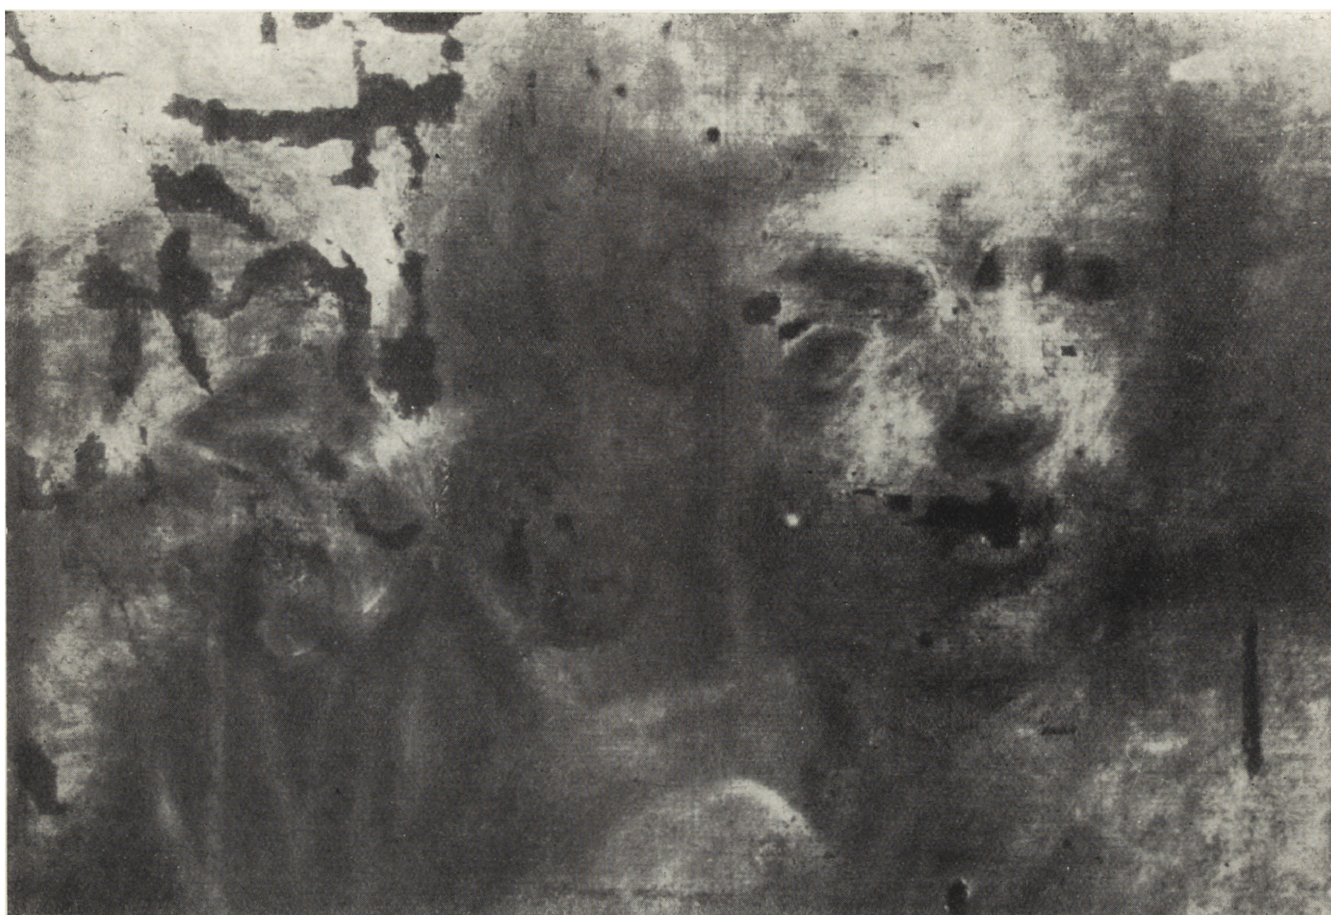
Ryc. 5. Callot, Jutrzenka, radiogram (56 kV, 10 mA, 85 cm, 7 s). Ujawnione „pentimenti“ głowy. Liczne ubytki, ukryte pod warstwą przemalowań, zaznaczają się w postaci ciemnych plam (kit wypełniający ubytki o mniejszej absorpcji niż oryginalna zaprawa i farba) (radiografia B. Marconi)

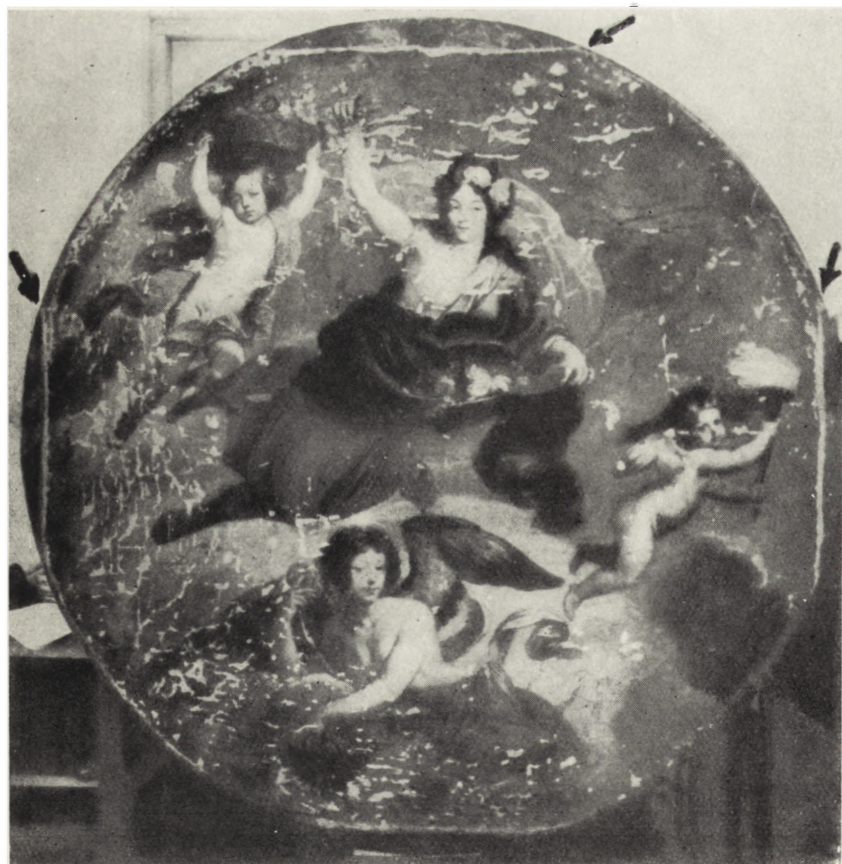
Ryc. 6. Callot, Jutrzenka, stan po zdublowaniu, usunięciu przemalowania i wykitowaniu ubytków. Widoczne spojenia czterech dodanych wycinków, dopełniających do formatu tondo (fot. PKZ)

kowo wykonany w formie prostokąta, został zmieniony na tondo. Świadczy o tym symetryczne dosztukowanie z czterech stron kawałków płótna z zaprawą i przypuszczalne obcięcie narożników (ryc. 6). Czy zmiana ta była dokonana przez autora, co jest bardzo prawdopodobne, trudno stwierdzić. Obraz był już dublowany i szwy mogły być przy tym zabiegu wycięte. „Pentimenti“ uwidoczniło się również po odczyszczeniu obrazu „Filozofia“ z Biblioteki Króla.

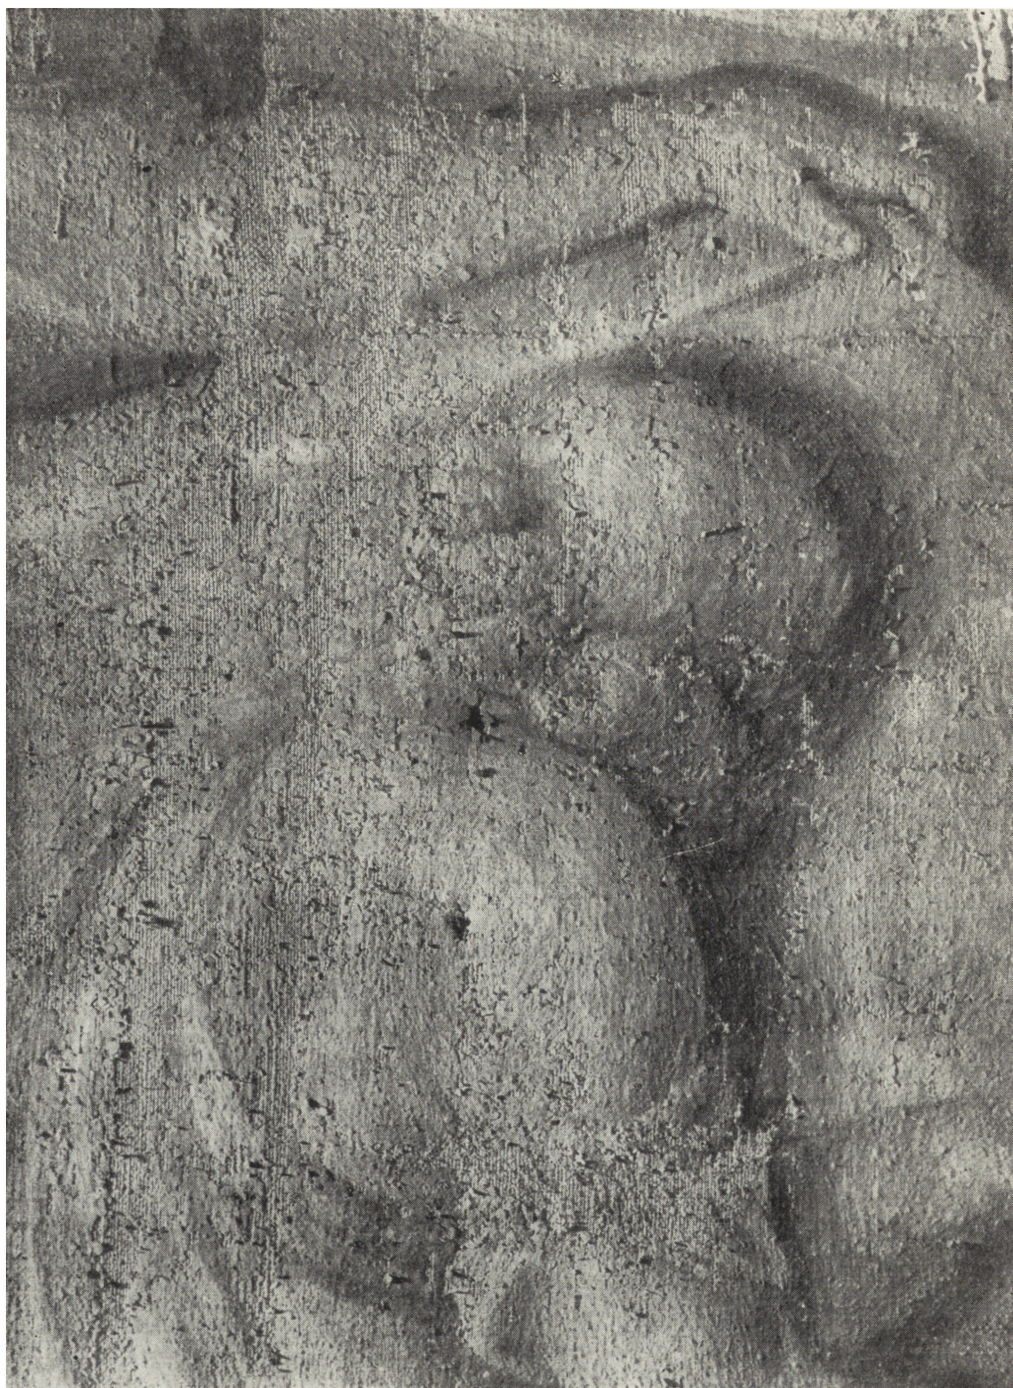
Ryc. 7. Malowidło klejowe na płótnie (XIX w.) „en grisaille”, z fryzu w Wielkiej Sieni. Stan przed konserwacją. fragment (fot. PKZ)

Specjalnie trudnym zagadnieniem była konserwacja obrazów malowanych klejowo na płótnie, stanowiących fryz „en grisaille“ zdobiący Wielką Sień. Farba proszkowała się i luszczyla, płótna były rozdarte i o nierównej powierzchni (ryc. 7). Po przeprowadzonych próbach zastosowano, za pomocą rozpylacza, roztwór wodny alkoholu poliwinylowego, który, w odpowiednim stężeniu i ilości, utrzymywał dostatecznie farbę nie zmieniając jej zabarwienia i charakteru.

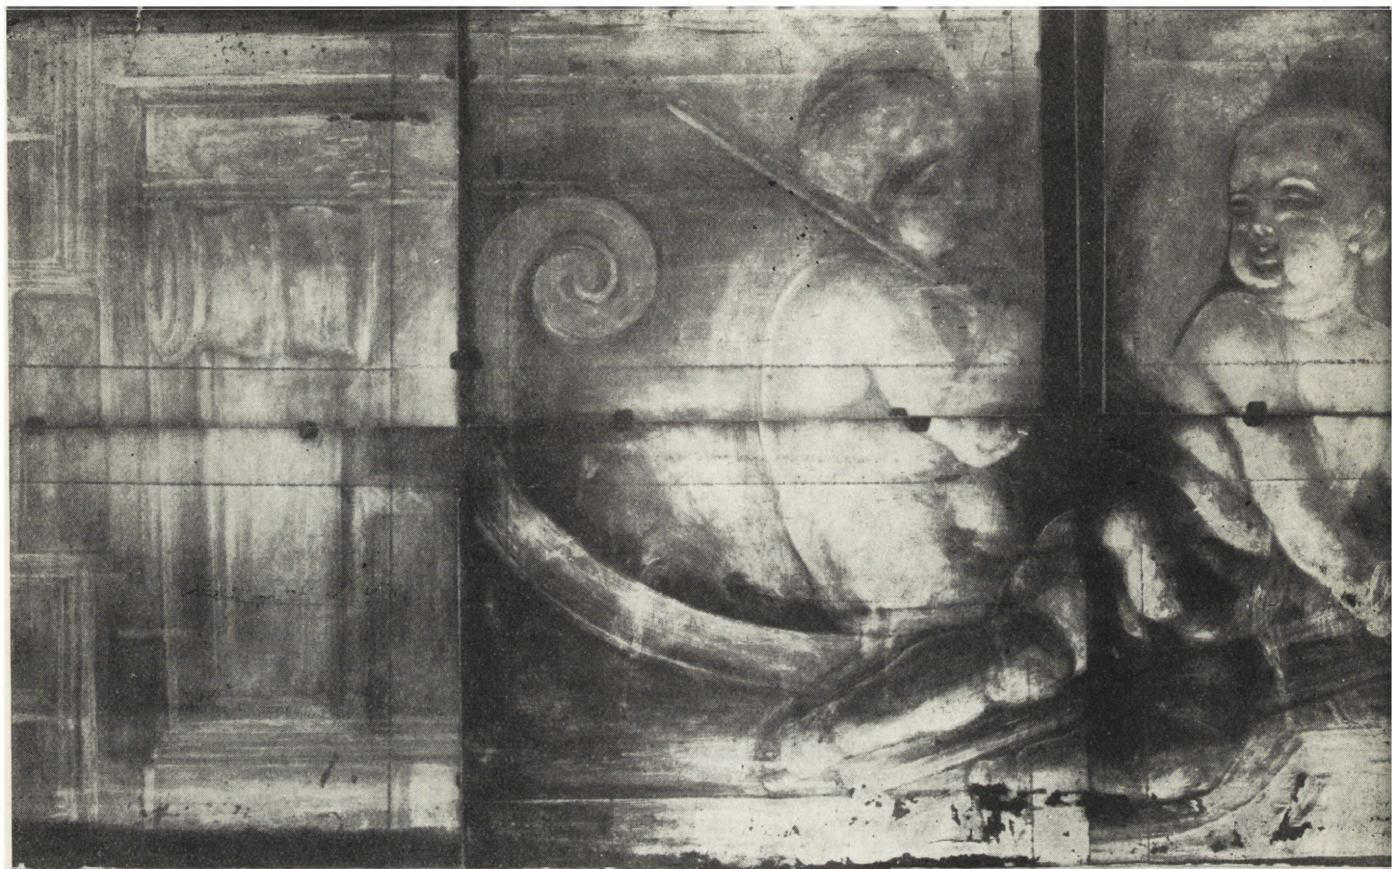
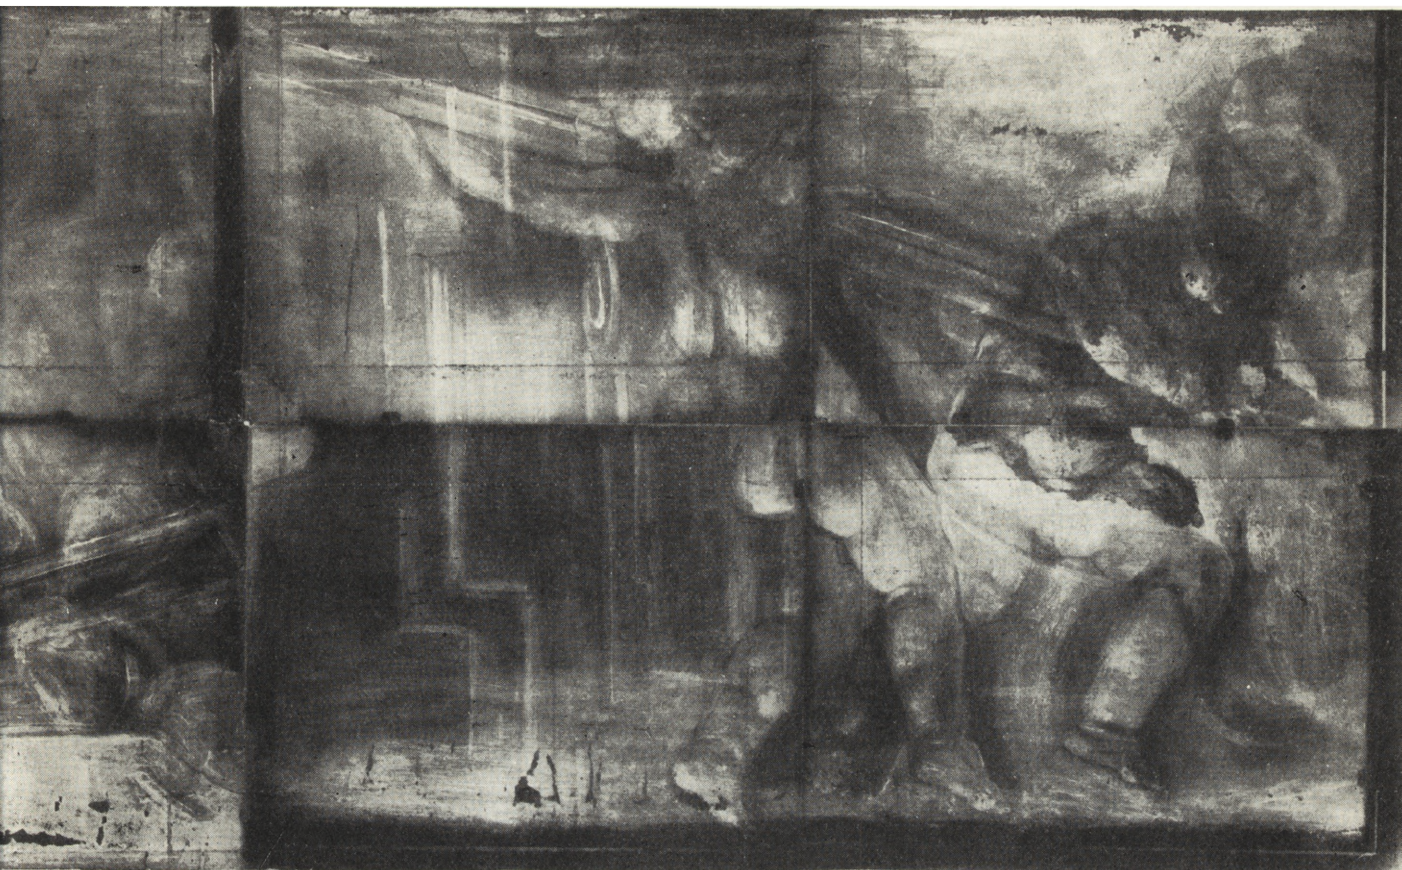
Ryc. 8. Fryz ze ściany północnej Antykamery Króla. Radiogram (56 kV, 10 mA, 90 cm, 8 s). Ujawniona pierwotna

pozycja „en grisaille“, na której domalowano obraz barwny

Najciekawszym odkryciem, dokonanym za pomocą promieni Rentgena, było ujawnienie zmian w kompozycji fryzu, zdobiącego północną ścianę Antykamery Króla. W odróżnieniu od trzech pozostałych, fryz ten, malowany „en grisaille“, ozdobiony był dwoma barwnymi obrazami, podczas gdy pozostałe miały po jednym takim obrazie w środku (ryc. 9, 10). Obraz z prawej strony różnił się fakturą od sąsiedniego, umieszczonego w centrum. Wykonana ra-

diografia wykazała, że jest on namalowany na dalszym ciągu bocznej części fryzu „en grisaille“, przedstawiającej „putta“ analogicznie do innych fryzów (ryc. 8). Przyczyna tej zmiany została wyjaśniona na podstawie informacji kustosza mgr. W. Fijałkowskiego, opartych na jego studiach inwentarzy. W latach 1720—1726 Elżbieta Sieniawska przerabiając częściowo wnętrza zaleciła skasowanie istniejącej w tej ścianie wnęki. Barwny akcent środkowy fryzu, w związku ze zmianą kompozycji ściany, prawdopodobnie nie czynił zadość wymogom poczucia symetrii. Kazano więc domalować drugi obraz. Oczywiście nie usunięto go obecnie, a radiografia pozostanie dokumentem pierwotnego wyglądu tego fryzu.

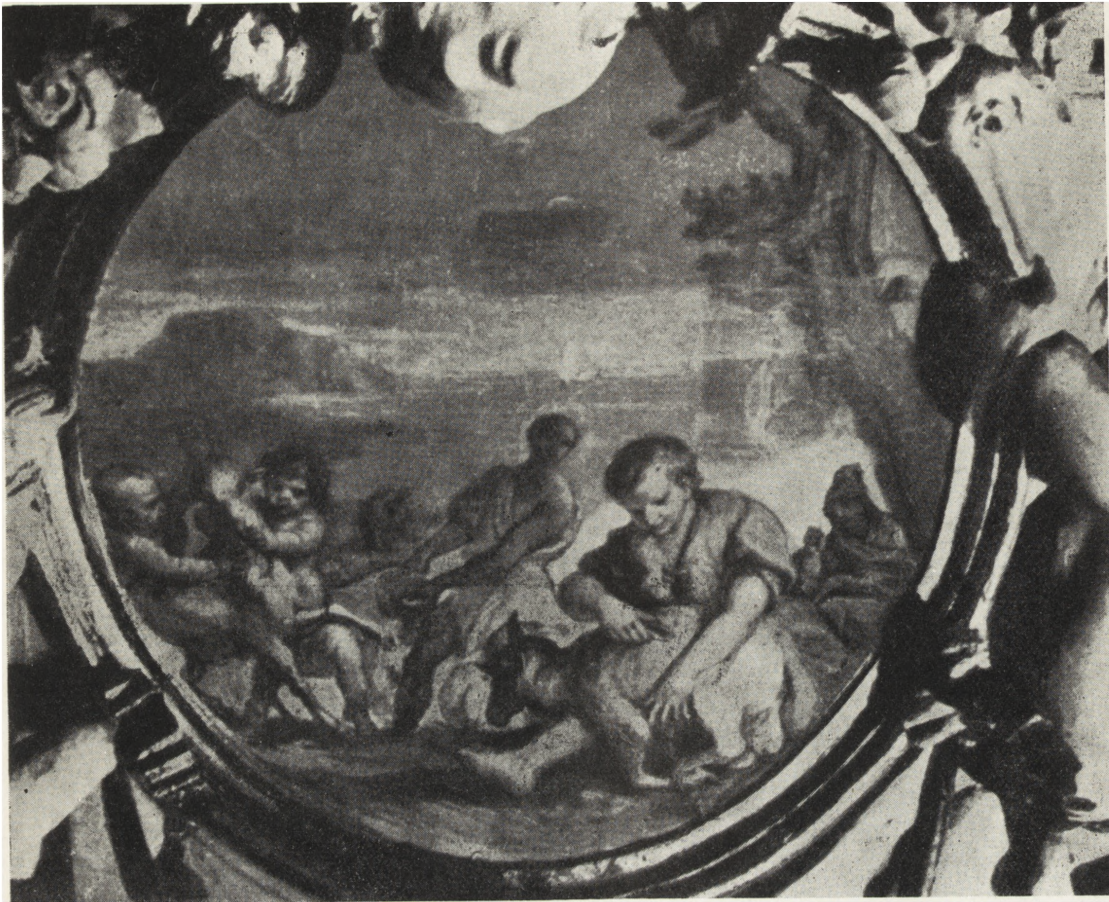
Ryc. 11. Tondo z fasety Sypialni Króla. Technika wapienna al secco na tynku, przemalowane w XVIII w. farbami klejowymi. Po prawej stronie, na wysokości horyzontu, próba usunięcia przemalowania (fot. B. Marconi)

Najlepiej zachowane są malowidła zdobiące fasety Sypialni Króla (tonda) i Królowej (prostokąty). Wykonane techniką wapienną al secco, przypisywane Palloniemu, przemalowane były w XVIII wieku, prawdopodobnie z polecenia Sieniawskiej, dla dopasowania do kolorytu zmienionych tkanin na ścianach. Przemalowanie wykonano techniką klejową, głównie w partiach nieba. Usunięcie tych przemalowań nie nastręcza żadnych trudności (ryc. 11). Jako główny barwnik wykryto smaltę, co pozwala określić czas wykonania przemalowań najpóźniej na koniec XVIII wieku.

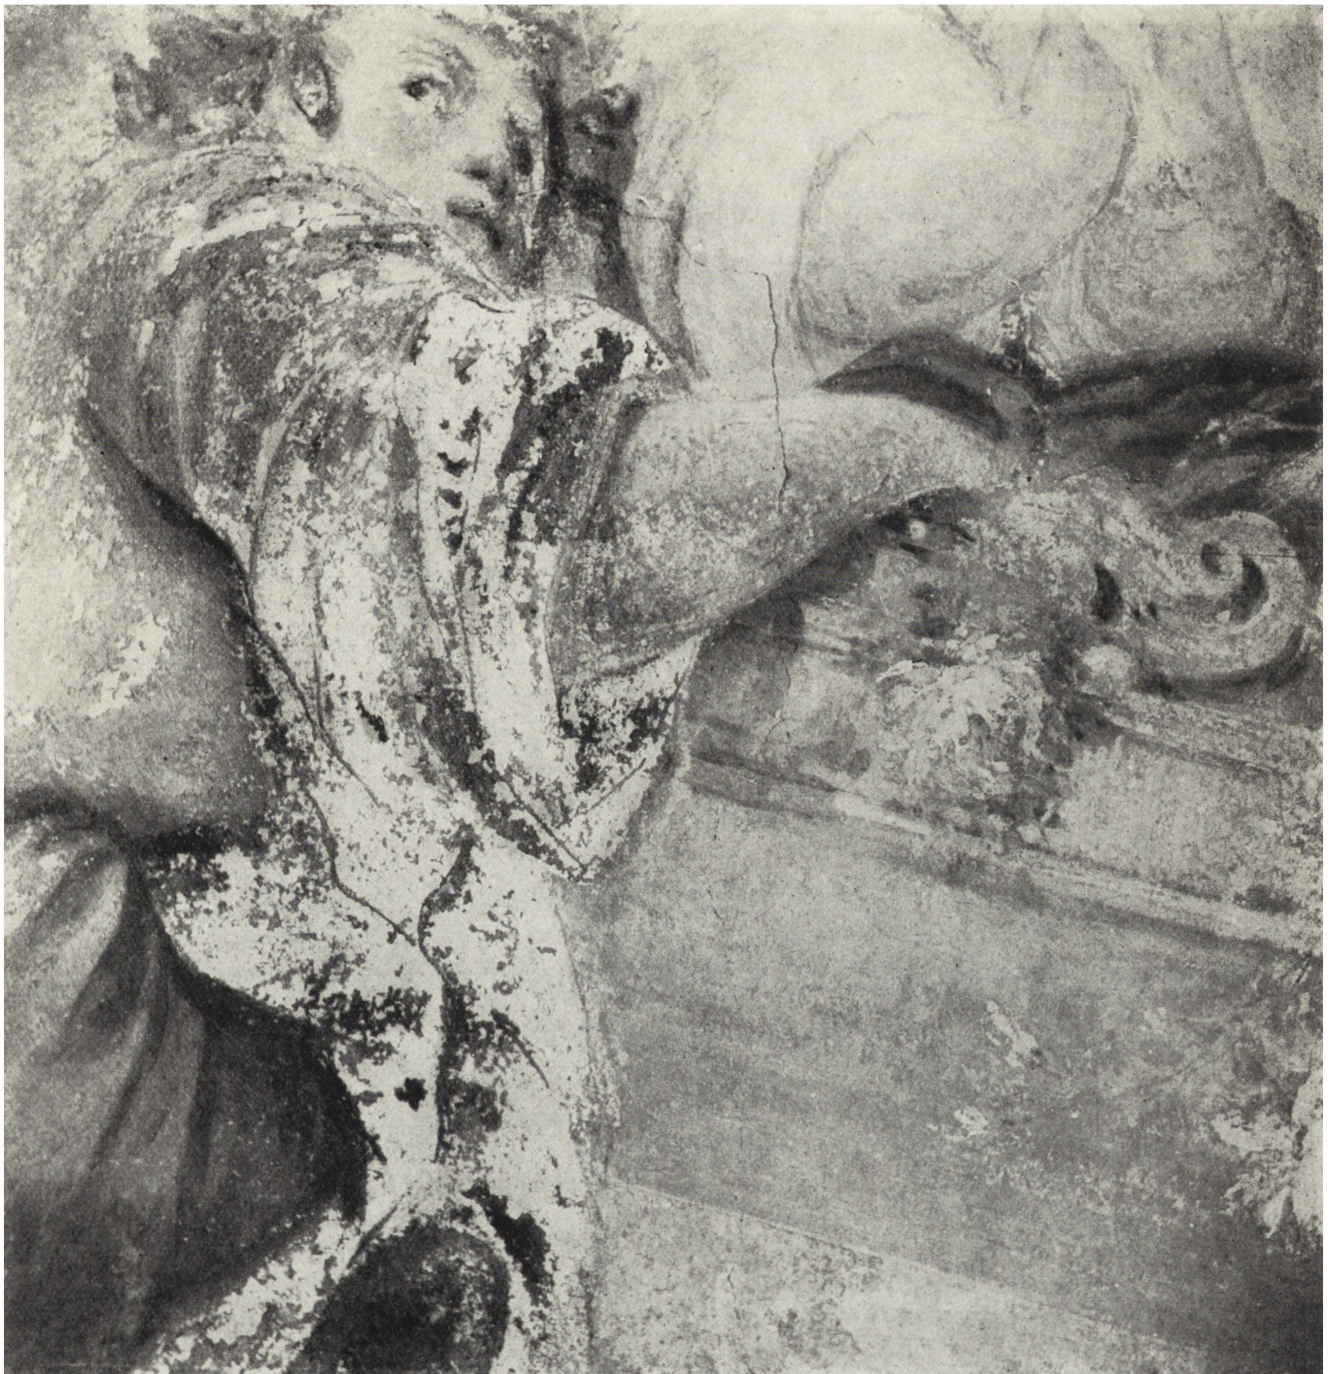
Ryc. 12. Palloni, plafon „Wygnanie Psyche“ z galerii południowej. Technika buon fresco, zniszczony i przemalowany farbami klejowymi w końcu XIX w. (fot. Pracownia Konserwacji Zabytków)

Niewątpliwie dzieła Michelangelo Pallonięgo, to cztery plafony w galerii południowej. Malowane techniką buon fresco, z wyraźnym konturowym rytym (wgnieceniem świeżego tynku w czasie przenoszenia rysunku z kartonu) zachowane są, niestety, bardzo źle (ryc. 12). Zniszczono epidermę przez zeszlifowanie lub zmycie kwasem (być może octowym, najczęściej stosowanym podczas dawnych restauracji). Przemalowane zostały w końcu XIX wieku przez Antoniego Strzałeckiego, o czym świadczy podpis, umieszczony na krawędzi obrazu „Wygnanie Psyche“. Przemalowania dokonano farbami klejowymi, być może z niewielkim dodatkiem mleka. Działanie wpływów atmosferycznych na malowidła, znajdujące się na otwartej przestrzeni, spowodowało rozłożenie spoiwa. Ponieważ oryginalne malowidło zachowane jest szczątkowo, postanowiono poczynić starania o zachowanie przemalowań, które utrzymane są w ramach konturów kompozycji i odpowiadają barwą w przybliżeniu elementom kolorystycznym oryginału. Będzie to utrwalenie dokumentu do historii konserwacji. Część południową galerii, dobudowaną w epoce saskiej, zdobią plafony malowane w wieku XVIII, wykonane przypuszczalnie temperą (badania są w toku). Ze względu na zniszczenie stropu drewnianego i konieczność jego wymiany, malowidła zostały przed kilku laty podstemplowane.

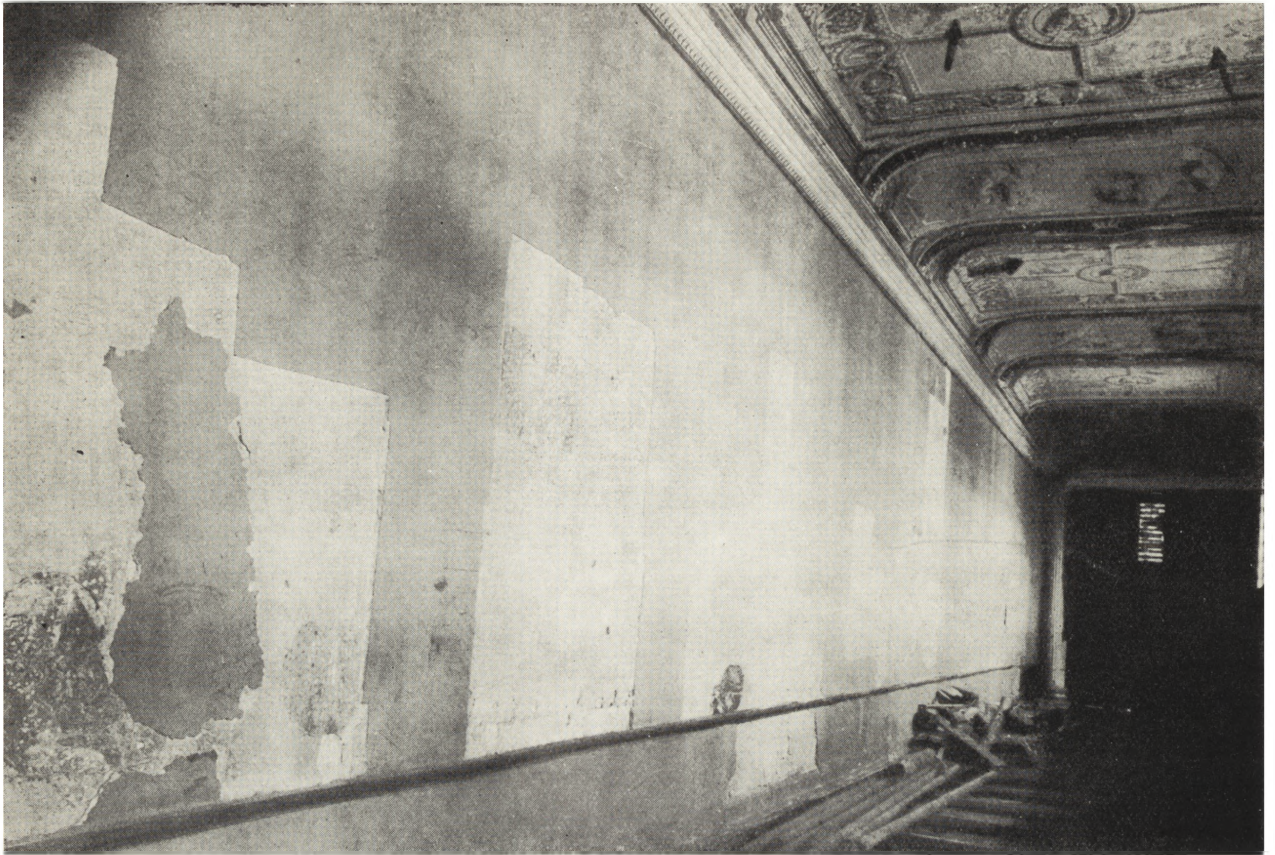
Ryc. 13. Galeria północna, próby odsłaniania malowideł ściennych na ścianach i na gładko malowanych polach plafonów (oznaczone strzałkami) (fot. PKZ)

niami, wykonanymi w początkach XIX w. na pierwotnych malowidłach w technice wapiennej, przypuszczalnie również Pallonięgo. Malowidła klejowe z ubiegłego wieku zostały przemalowane później w tej samej technice, a złożenia na nowo przezłoczone. Obecnie odsłonięto pierwotne malowidła tylko w niewielkich fragmentach usuwając malowidło klejowe wyłącznie w partiach jednobarwnych, gładkich pól (ryc. 13). Tynk na ścianach malowanych olejno pokrywa dawniejsze kompozycje, wykonane w technice wapiennej. Częściowe odsłonięcia uwidoczniły na ścianie zachodniej duże fragmenty kompozycji, przedstawiających widoki parku z rzeźbami na postumentach. Kompozycje figuralne na przeciwległej ścianie wydają się, niewątpliwie, dziełem Pallonięgo. Poczynione odkrycia stanowiły podstawę dyskusji dotyczącej programu robót. Fragment malowidła na ścianie od strony parku został odczyszczony i zapunktowany kropkami, jako przykład możliwości rekonstrukcji dyskretnej i nie fałszującej, a dostrzegalnej wyraźnie z niewielkiej odległości (ryc. 14). Malowidła na ścianach są, niestety, gęsto nasiekane. Na stropach wykazują znaczne zniszczenia i ubytki. Ostateczna decyzja nie jest jeszcze powzięta, lecz większość członków Komisji przychyliła się raczej do usunięcia malowideł z XIX w., ze względu na niewielką ich wartość, zniekształcenia przez przemalowanie i prawie niemożliwość odczyszczenia. Głównym jednak powodem, skłaniającym do tej decyzji, jest brak harmonii między klasycystycznym malowidłem średniej klasy i barokowymi pasami sklepieniami, zdobionymi przez Schlütera.

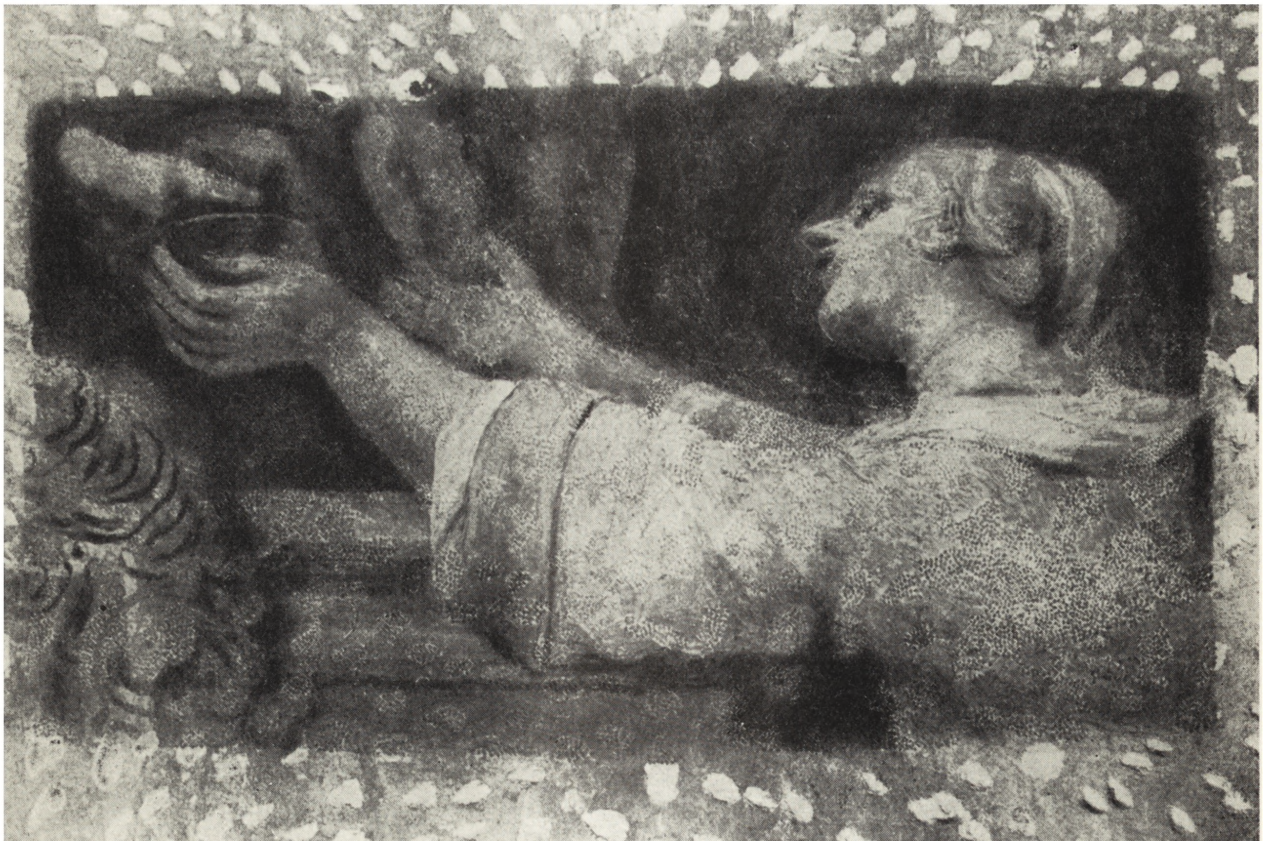
Ryc. 14. Galeria północna, ściana wschodnia, fragment odsłoniętego spod tynku malowidła ściennego gęsto nasiekanego. Próba rekonstrukcji wykonanej odmienną fakturą — kropkowaniem (fot. PKZ)

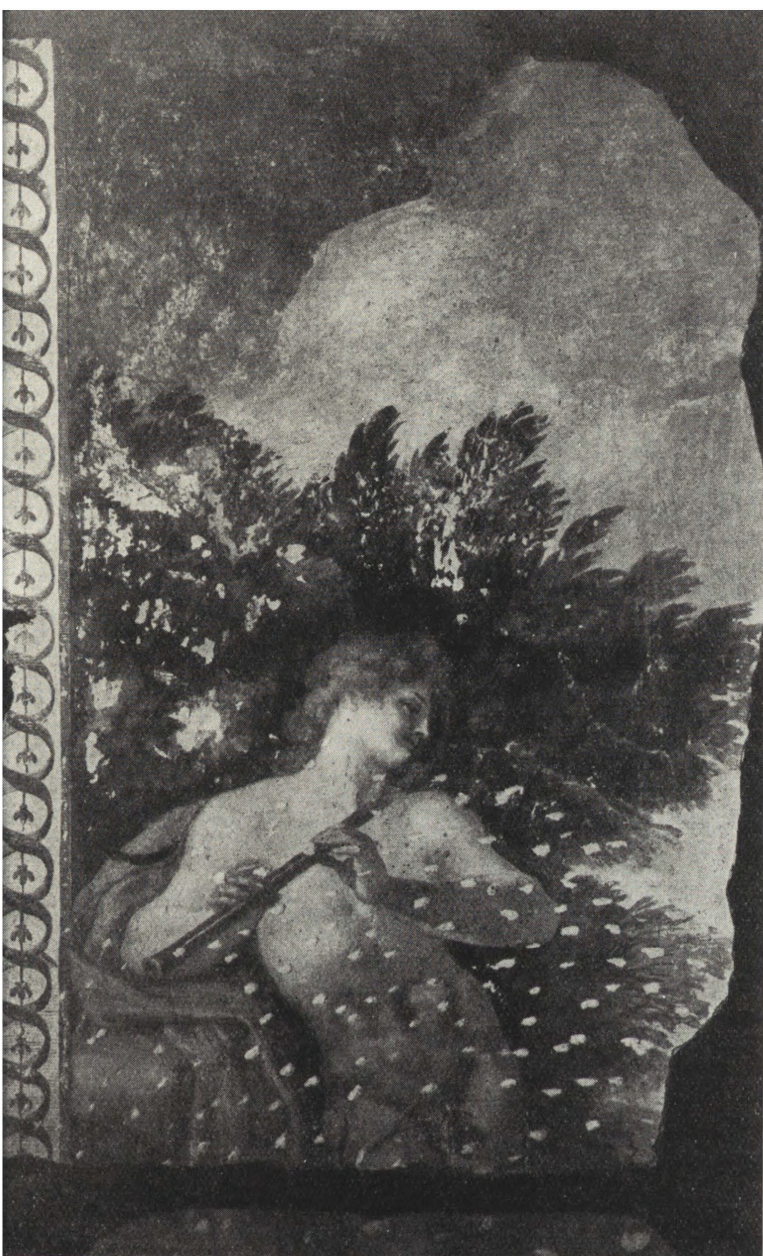
Ryc. 15. Gabinet al fresco (klatka schodowa), fragment malowidła, wykonanego techniką wapienną al secco, po powierzchniowym odczyszczeniu z resztek pokrywającego go tynku (fot. PKZ)

Najdonioślejszym odkryciem² w salach parterowych było ujawnienie istnienia malowideł w klatce schodowej, potwierdzające dawną nazwę z inwentarzy XVII-wiecznych: Gabinet al fresco. Pod grubą warstwą tynku (do ca 4 cm) z malaturą imitującą boazerię odsłonięte zostały na razie fragmenty malowideł, wykonanych techniką wapienną al secco, naśladowujących zawieszony gobeliny o tematyce figuralnej

z bordiurami (ryc. 15, 16, 17, 18, 19). Górne krawędzie mają kontur o linii girlandowej, imitującej przymocowanie gwoździ. W miejscach „zawieszenia“ odkryto pod zdjętym tynkiem dziurki, w których tkwiły prawdziwe gwoździe (ryc. 16), prawdopodobnie brązowe złocone. Złożenia zastosowane były również w dekoracji malarskiej ościeży. Wielkie okna i drzwi obramione są malowanymi portalami z bogatym zwieńczeniem (ryc. 17). Stan zachowania malowideł jest dobry. Staranne odczyszczenie mechaniczne ze śladów tynku przywraca im pierwotną intensywność barw. Poważne ubytki powstały w miejscach styków biegów i spoczników schodów. Pozostałe duże partie, ukryte dotychczas pod tynkiem, odsłonięte będą po zakończeniu robót budowlanych i wykończeniu sklepienia, którego zarys wyraźnie wytyczały krawędzie górne malowideł.

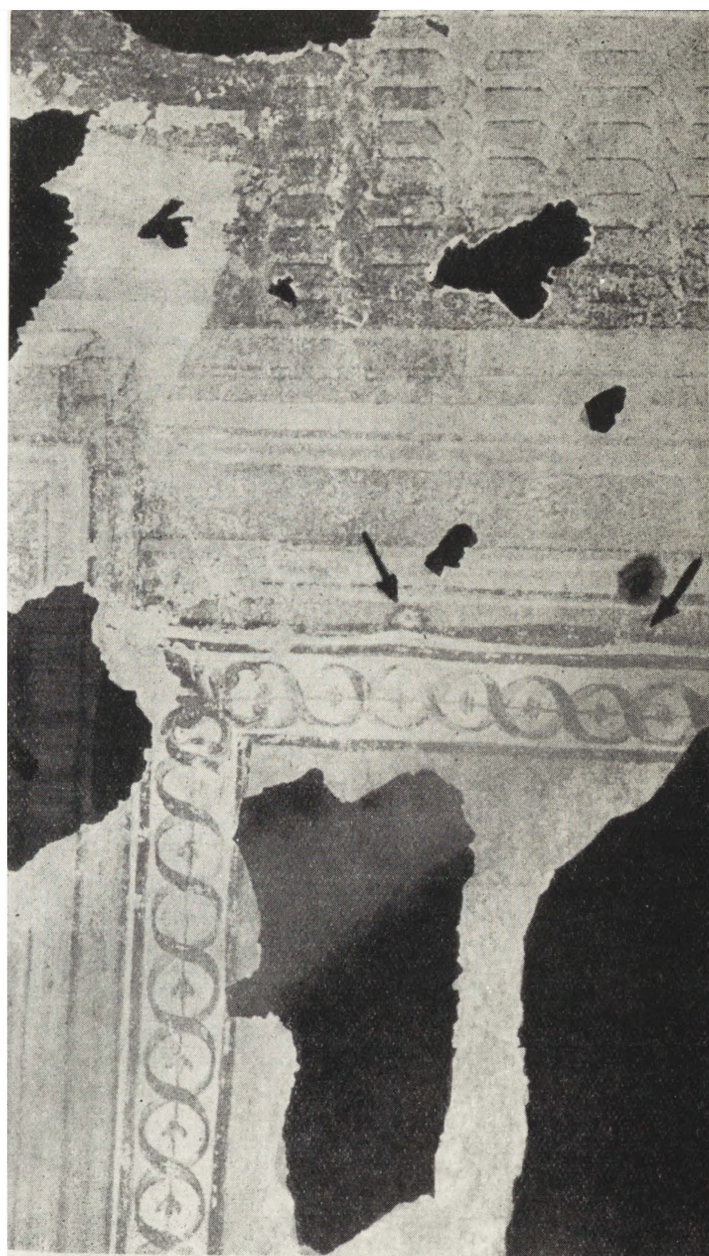
Ryc. 16. Gabinet al fresco (klatka schodowa), fragment malowidła na ścianie wschodniej po odsłonięciu i przed odczyszczeniem z nalotów wapna. Górna krawędź malowanego gobelinu imituje zawieszenie na gwoździach (ślady prawdziwych gwoździ oznaczone strzałkami) (fot. PKZ)

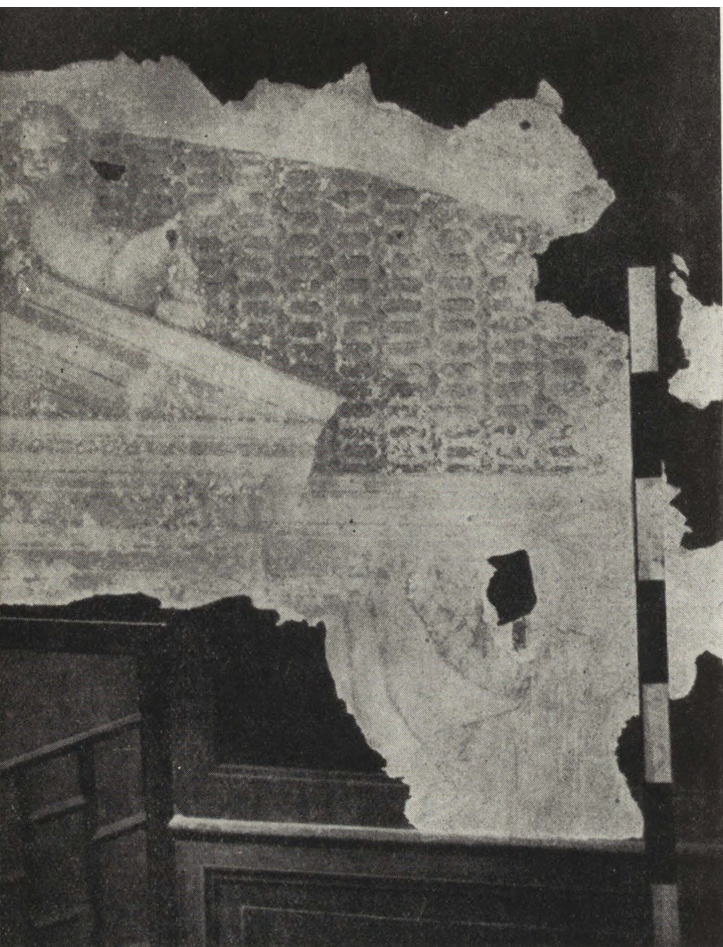
17

Ryc. 17. Gabinet al fresco (klatka schodowa) odkryte
zwieńczenie północnego okna (fot. PKZ)

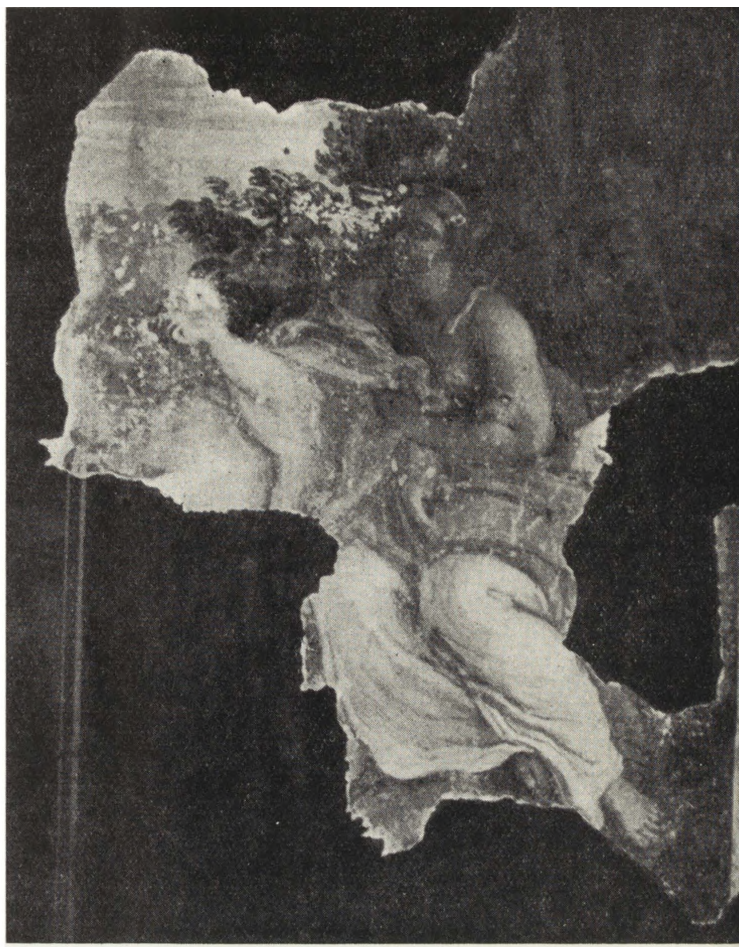
Ryc. 18. Gabinet al fresco (klatka schodowa) ściana
północna, strona lewa (fot. PKZ)

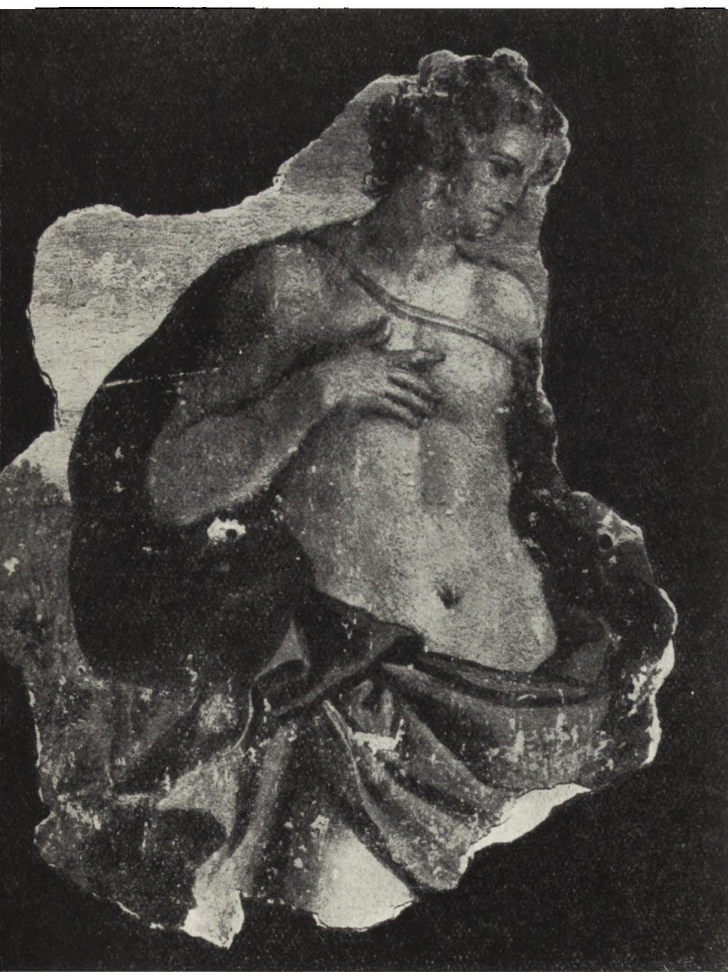
Ryc. 19. Gabinet al fresco (klatka schodowa), ściana
północna, strona prawa (fot. PKZ)

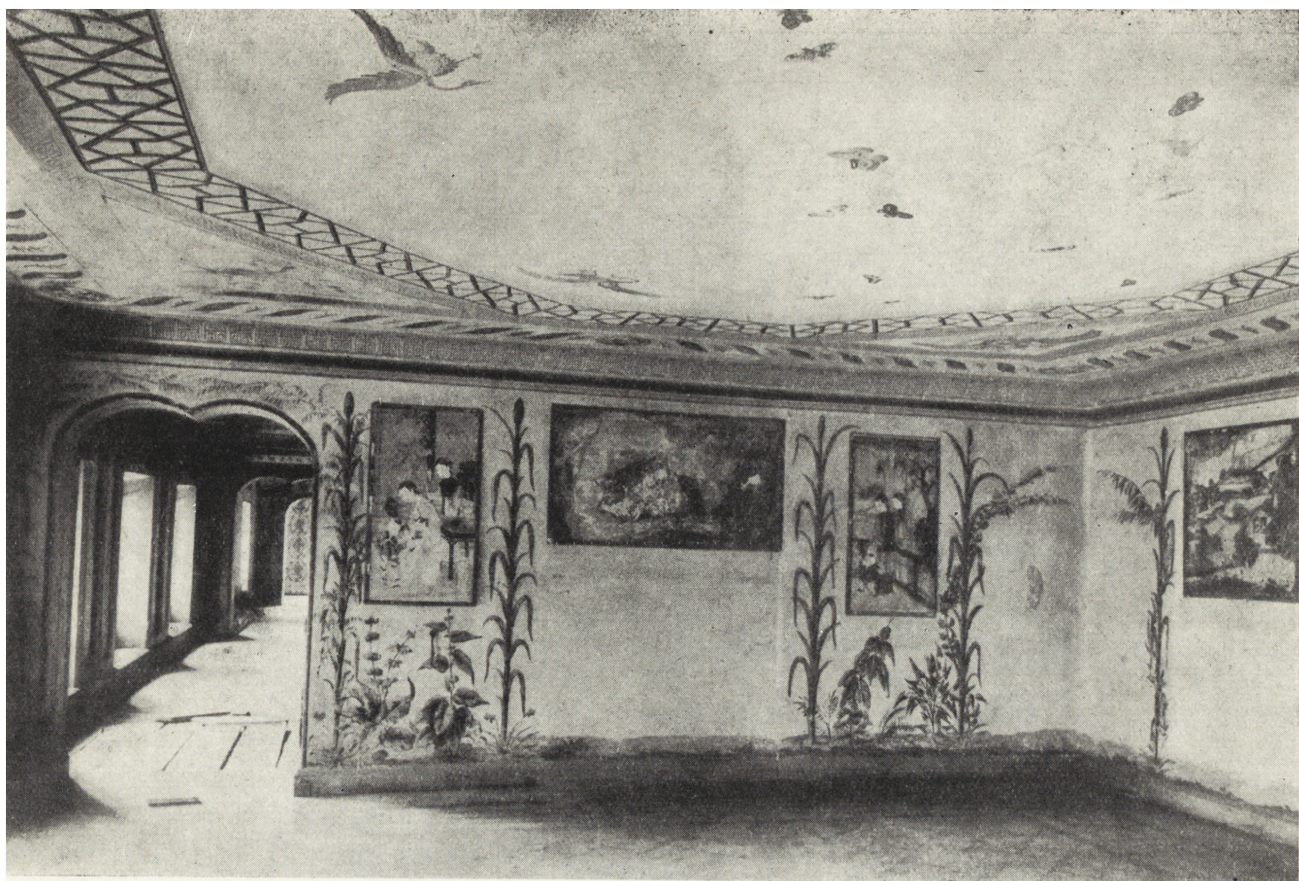
Ryc. 20. Przedpokój, ściana południowa, stan przed konserwacją

wykonano malowidła techniką wapienną, zdobiące ściany i sufit. Malowidła te, źle zachowane, zostały pokryte w końcu XVIII wieku kompozycją w typie chińskim, wykonaną techniką klejową, lub słabą temperą, która została przemalowana klejowo na przełomie XIX i XX wieku. Do kompozycji ścian włączone były akwarele chińskie naklejone na tynku (ryc. 20). Konieczność zdjęcia tych akwarel, ze względu na zapleśnienie kleju, pozwoliła na dokonanie odsłonięcia w tych miejscach fragmentów malowidła z XVIII wieku. Istniejące uszkodzenia w suficie umożliwiły zbadanie nawarstwień malowideł plafonu, a dzięki uzyskaniu dostępu do stropu od strony strychu w czasie robót budowlanych, odkryto pierwotny strop belkowany, polichromowany i zachowany prawie całkowicie (ryc. 21, 22) z wyjątkiem fragmentu wielkości ca 1 m kwadratowego w narożniku południowym przy ścianie zewnętrznej. Przyczyną zniszczenia, prowizorycznie załatanego, były przecieki przez uszkodzone pokrycie dachowe. Przedpokój był tematem wielu dyskusji. Propozycja Podkomisji, by przywrócić mu pierwotny wygląd z czasów Sobieskiego, odsłaniając dość wprawdzie skromny, ale barwny, oryginalny i dobrze zachowany strop belkowany oraz zakonserwować bielone ściany, zdejmując zarówno podsufitkę z malowidłem jak i lepiej zachowane fragmenty malowideł ze ścian, łącznie z tynkiem, uzasadniona była możliwością przywrócenia pierwotnego wyglądu. Byłby to jedyny pokój całkowicie zachowany bez późniejszych naleciałości i stanowiłby łącznik z sąsiadującymi pokojami, które posiadają stropy polichromowane, lecz zachowane tylko częściowo (belki, lub wyłącznie deskowanie) (ryc. 23). Jednak decyzja zachowania malowideł z XVIII wieku, przesądza pozostawienie istniejącego polichromowanego stropu w ukryciu. Rekonstrukcja tych malowideł, wymagająca wielkiego nakładu pracy konserwatorów, jest możliwa, czego dowodem są fragmenty próbnie odczyszczane i zapunktowane kropkami (ryc. 25). Usunięte malowidła „chińskie“ zostały zadokumentowane fotograficznie i w inwentaryzacji barwnej.
