Konserwacja obrazów i malowideł ściennych

Ochrona Zabytków 15/3 (58), 44-64

KONSERWACJA OBRAZÓW I MALOWIDEŁ ŚCIENNYCH

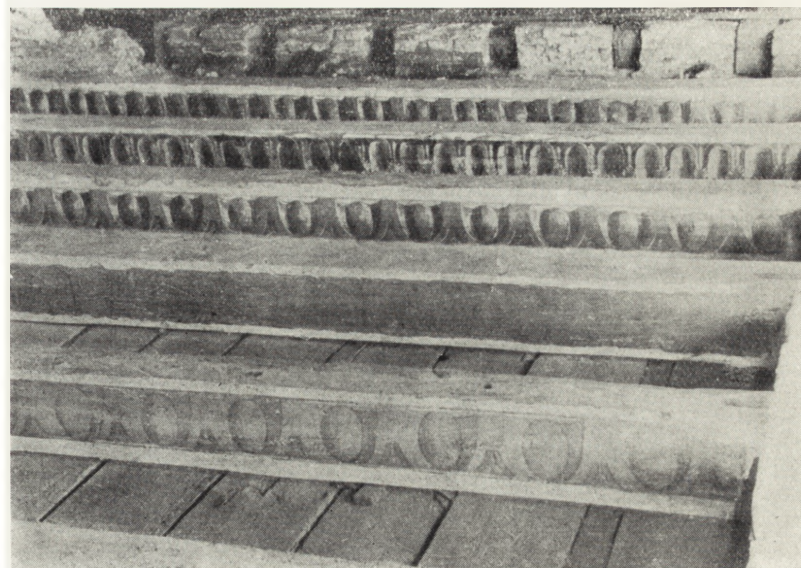
Ryc. 22. Belki polichromowane XVII-wiecznego stropu nad Przedpokojem (widok od strony strychu). Między belkami widoczna podsufitka, na której namalowany jest plafon z XVIII w., pokryty następnie malowidłem we wzory chińskie w końcu XIX w. (fot. B. Marconi)

Pierwsze piętro. Najbardziej złożone i trudne zagadnienia związane są z wystrojem malarskim pokoiów na pierwszym piętrze. Za czasów Sobieskiego wszystkie pokoje z wyjątkiem Łazienki, miały ściany bielone wapnem. Dowodem tego są odkrycia fragmentów pierwotnego tynku, noszącego ślady bielenia za pomocą pędzla. Wnętrza ozdobione były prawdopodobnie makatami. Bielenie ścian potwierdzone zostało odkryciem świetnie zachowanych fragmentów między belkami stropu Przedpokoju. W XVIII wieku strop podbito podsufitką i otynkowano, a gładkie białe ściany nasiekano i pokryto nową warstwą tynku, na którym

wykonano malowidła techniką wapienną, zdobiące ściany i sufit. Malowidła te, źle zachowane, zostały pokryte w końcu XVIII wieku kompozycją w typie chińskim, wykonaną techniką klejową, lub słabą temperą, która została przemalowana klejowo na przełomie XIX i XX wieku. Do kompozycji ścian włączone były akwarele chińskie naklejone na tynku (ryc. 20). Konieczność zdjęcia tych akwarel, ze względu na zapleśnienie kleju, pozwoliła na dokonanie odsłonięcia w tych miejscach fragmentów malowidła z XVIII wieku. Istniejące uszkodzenia w suficie umożliwiły zbadanie nawarstwień malowideł plafonu, a dzięki uzyskaniu dostępu do stropu od strony strychu w czasie robót budowlanych, odkryto pierwotny strop belkowany, polichromowany i zachowany prawie całkowicie (ryc. 21, 22) z wyjątkiem fragmentu wielkości ca 1 m kwadratowego w narożniku południowym przy ścianie zewnętrznej. Przyczyną zniszczenia, prowizorycznie załatanego, były przecieki przez uszkodzone pokrycie dachowe. Przedpokój był tematem wielu dyskusji. Propozycja Podkomisji, by przywrócić mu pierwotny wygląd z czasów Sobieskiego, odsłaniając dość wprawdzie skromny, ale barwny, oryginalny i dobrze zachowany strop belkowany oraz zakonserwować bielone ściany, zdejmując zarówno podsufitkę z malowidłem jak i lepiej zachowane fragmenty malowideł ze ścian, łącznie z tynkiem, uzasadniona była możliwością przywrócenia pierwotnego wyglądu. Byłby to jedyny pokój całkowicie zachowany bez późniejszych naleciałości i stanowiłby łącznik z sąsiadującymi pokojami, które posiadają stropy polichromowane, lecz zachowane tylko częściowo (belki, lub wyłącznie deskowanie) (ryc. 23). Jednak decyzja zachowania malowideł z XVIII wieku, przesądza pozostawienie istniejącego polichromowanego stropu w ukryciu. Rekonstrukcja tych malowideł, wymagająca wielkiego nakładu pracy konserwatorów, jest możliwa, czego dowodem są fragmenty próbnie odczyszczane i zapunktowane kropkami (ryc. 25). Usunięte malowidła „chińskie“ zostały zadokumentowane fotograficznie i w inwentaryzacji barwnej.

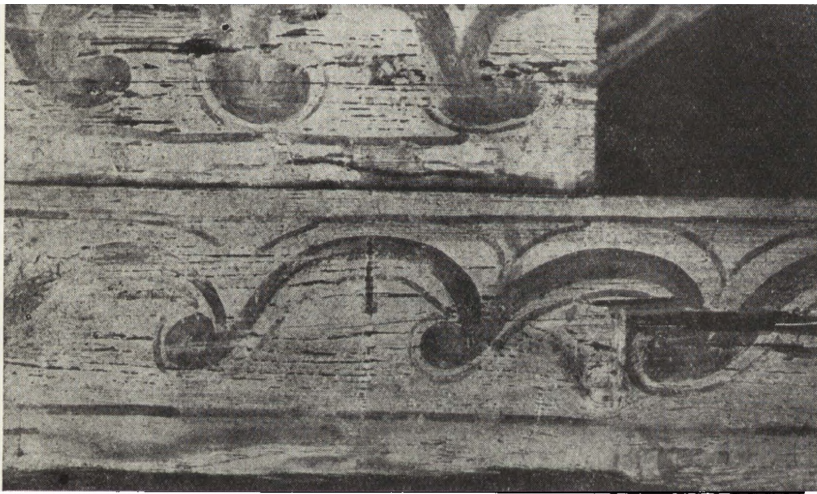
Ryc. 24. Belka polichromowana ze stropu pierwotnego nad Pokojem Cichym, zastosowana do naprawy wiązania dachowego nad tym pokojem
(fot. PKZ)

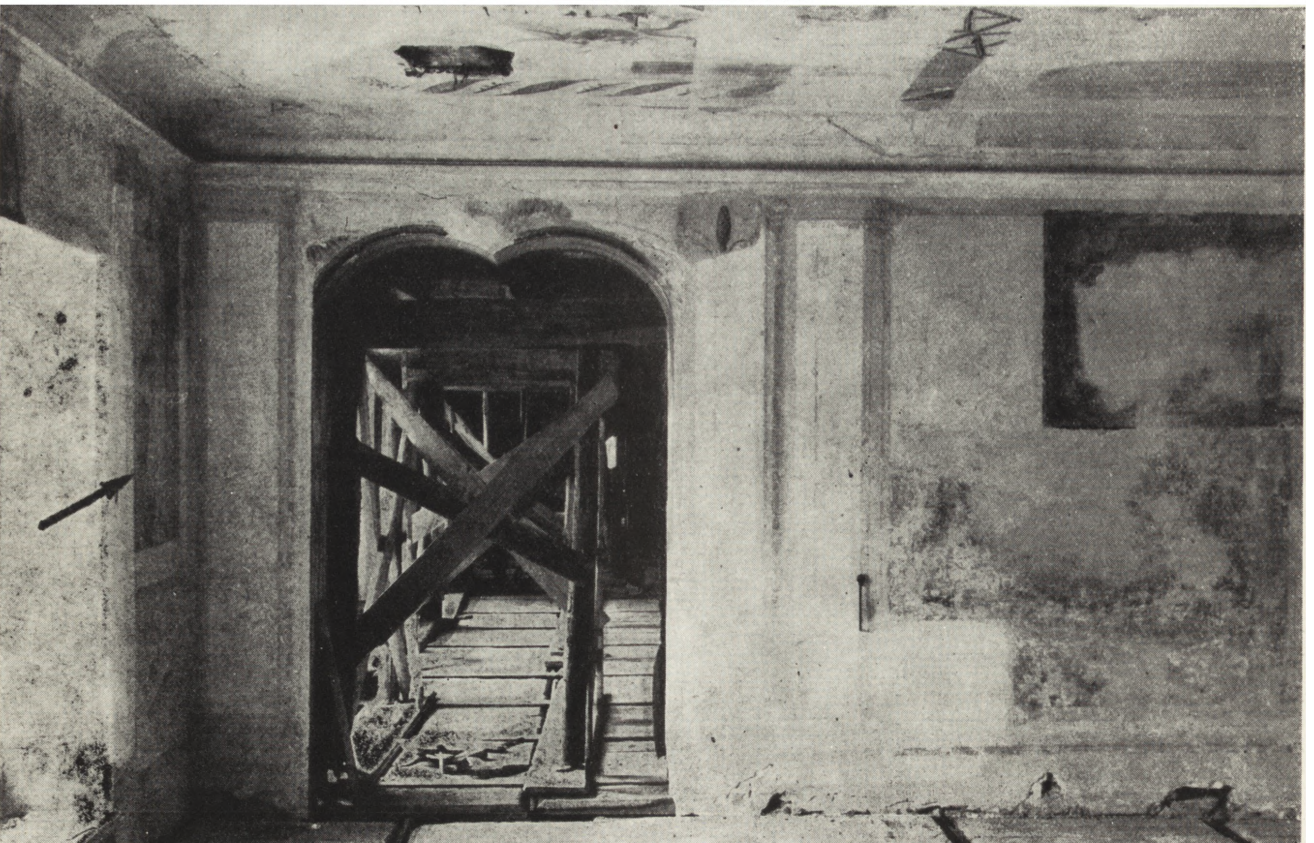
Ryc. 25. Przedpokój, po częściowym usunięciu malowideł z XIX w. na ścianach i plafonie. Z lewej strony, na ścianie wschodniej widoczne panneau z postacią mężczyzny na tle pejzażu (oznaczone strzałką)
(fot. PKZ)
