## Konserwacja malowideł ściennych w krużgankach pofranciszkańskiego klasztoru w Pyzdrach, pow. Września

Ochrona Zabytków 15/4 (59), 58-69

KONSERWACJA MALOWIDEŁ ŚCIENNYCH W KRUŻGANKACH POFRANCISZKAŃSKIEGO  
KLASZTORU W PYZDRACH, PÓW. WRZEŚNIA

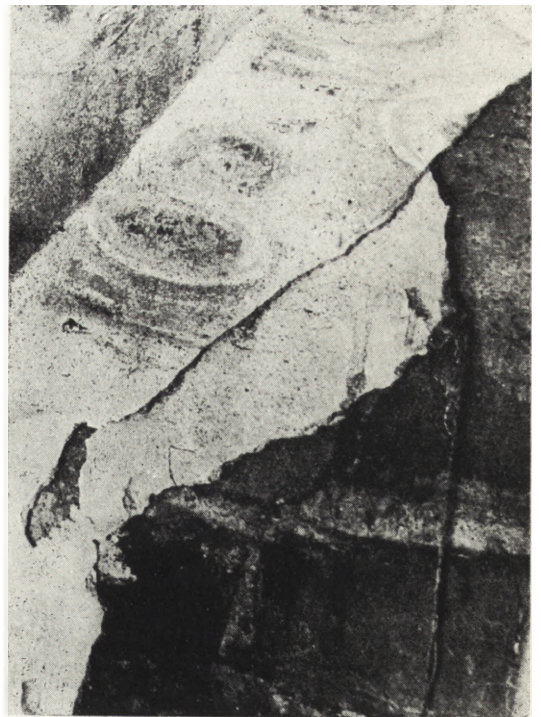
Kolejne fazy destrukcji tynków z malowidłami A. Swacha

posiadających betonową posadzkę. Wilgoć spowodowała znaczne zniszczenia: odsadzanie tynków (str. 61), niszczenie spoiwa zapraw i malowideł, osłabienie przyczepności po biał. Najbardziej ucierpiały — gorzej technicznie zbudowane — warstwy III, IV, V. W pewnych fragmentach ścian cegły uległy korozji, nieznaczne przestrzenie przypodłogowych partii ścian wewnątrz w korytarzu południowym zaatakowane zostały przez grzyb, zwłaszcza w miejscach, pokrywanych smołą, w czasie poprzednich reperacji. W rejonie wirydarza na głębokości ca 3 m natrafiono na wodę gruntową. W odległości ok. 300 m od klasztoru istnieje, na znacznej głębokości, źródło wodne o dużej zawartości związków siarki.

a) W partiach malowideł z XVIII wieku (schematyczne przedstawienie budowy tej warstwy oraz kolejnych faz postępującego zniszczenia pokazano na s. 61). Po wprowadzeniu między tynki wody wapiennej lub zwykłej z do-

datkiem alkoholowego roztworu tymolu, wprowadzano między rozwarstwione tynki masę kazeinowo-wapienną. W przypadku, przedstawionym na rysunku 3b starano się wybrać z wnętrza pęcherza gruz, następnie wlewano rzadką zaprawę wapienno-piaskową z dodatkiem ca 5% kazeiny wapiennej. Wybrzuszenie likwidowano przez nakładanie stempli.

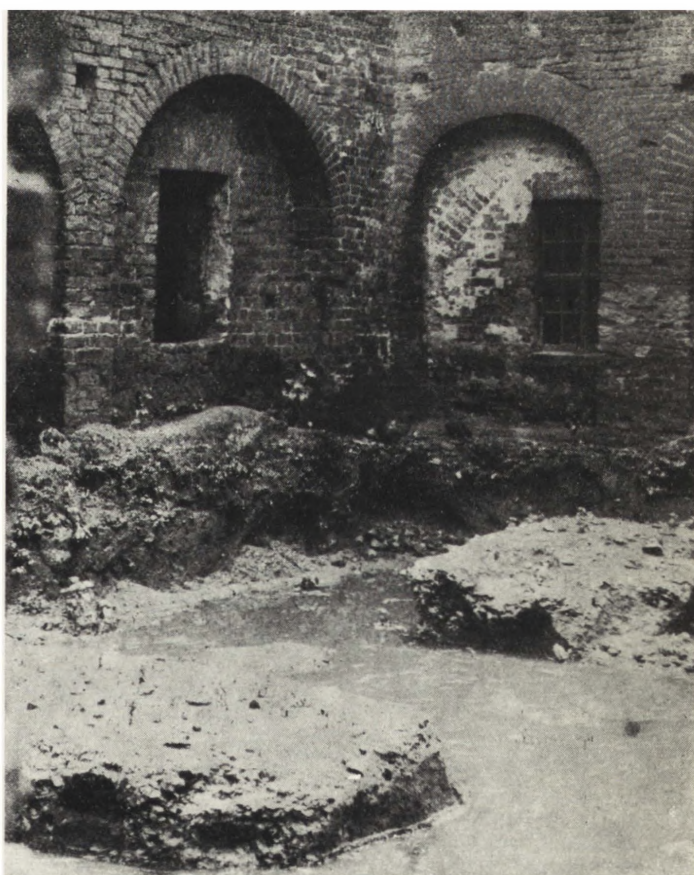
a) Główną przyczyną zniszczeń polichromii było nadmierne zawilgocenie budynku. Magazynem wilgoci był niewielki wirydarz, którego poziom w ciągu wieków narósł o przeszło metr i który nie posiadał instalacji odpływowej dla ogromnych ilości opadów atmosferycznych, spływających z dużych płaszczyzn dachów kościoła i klasztoru. Nieszczelne mury powodowały wciekanie wody do wnętrza korytarzy i bezpośrednio zamakanie tynków z malowidłami, zwłaszcza w korytarzach północnym i wschodnim,

Ryc. 3. Pyzdry, klasztor wirydarz po 10 minutach ulewnego deszczu (dziedziniec w trakcie obniżania poziomu) (fot. H. Grzesikowa)

1. Stopniowe obniżenie poziomu wirydarza;
2. Wzmocnienie więźby dachowej, repara-cje dachu oraz murów wokół wirydarza;

3. Założenie rynien i instalacji, odprowadzającej nadmiar wody atmosferycznej poza teren wirydarza;

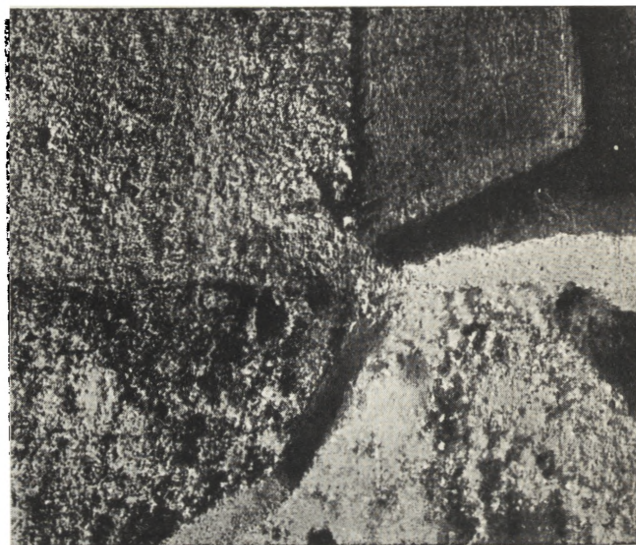
Woda studzienna w najbliższym sąsiedztwie zawiera duży procent soli mineralnych, co zapewne nie jest bez wpływu na fakt występowania na ścianach korytarzy bardzo obfitych wykwitów soli potasowych, głównie siarczanów a także chlorków i azotanów.

Ryc. 5. Pyzdry, klasztor, wykwit soli potasowych na scenie nr 13 (fot. H. Grzesikowa)

L i k w i d o w a n i e w y k w i t ó w s o l i p o t a s o w y c h. W miarę osuszania budynku zmniejszała się ilość wykwitów na ścianach krążanków. Bardzo dobre rezultaty dało wycięcie zaprawy na szerokości ok. 10 cm. równoległe do poziomu podłogi poniżej malowideł wzdłuż całych korytarzy (tynki w tych partiach niemal w całości wymieniane były na nowe). Na podstawie czteroletniej obserwacji stwierdzić można, że wykwit na malowidle pojawiają się sporadycznie i niemal wyłącznie na ścianie północnej (ca 1% pierwotnej ilości), podczas gdy tynki bez malowideł, znajdujące się poniżej wyciętego pasa są nadal w pewnym stopniu odsadzane od muru i korodowane przez sole (ca 10% dawnej ilości).

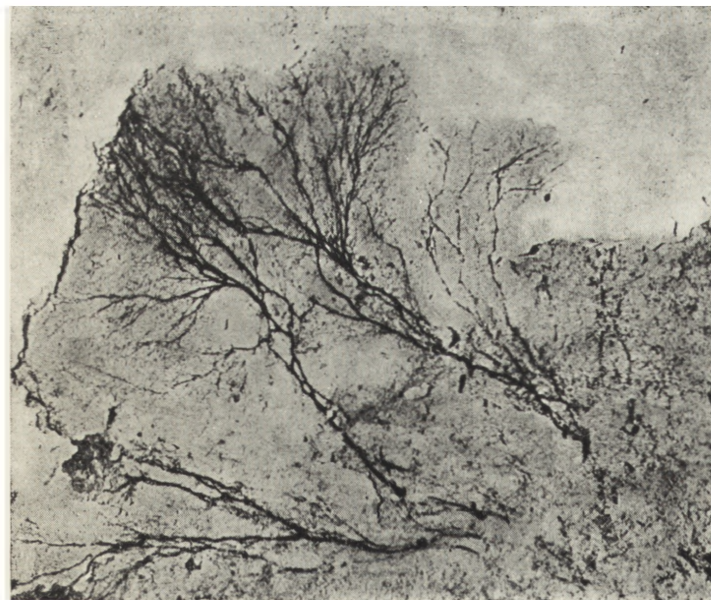
Ryc. 6. Pyzdry, klasztor, nitki grzyba między warstwami tynków i pobiał (pod malowidłem Matka Boska Bolesna, scena 22) (fot. H. Grzesikowa)

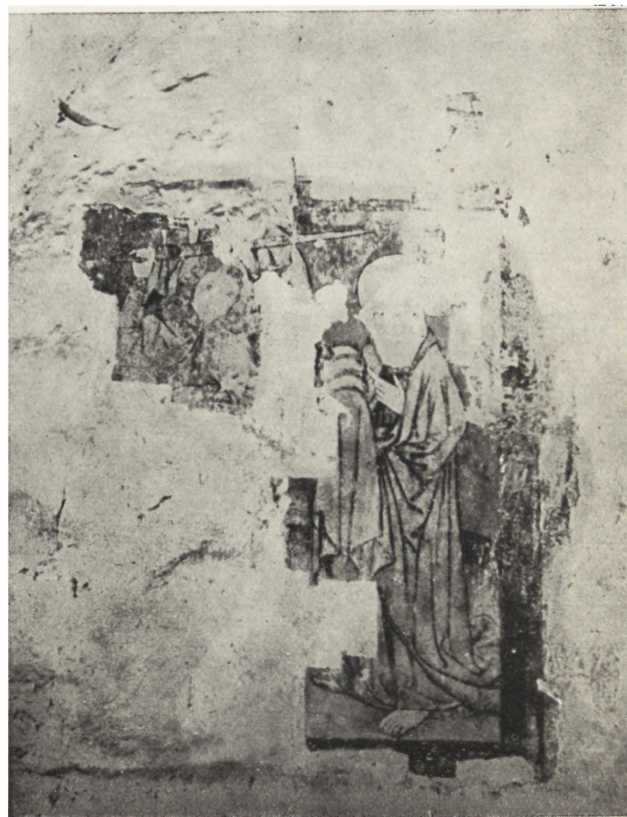
Ryc. 7. Pyzdry, klasztor, odsłanianie malowidła gotyckiego (wnęka, ściana wschodnia) (fot. Z. Ratajczak)

U s u w a n i e p o b i a ł z m a l o w i d e ł w a r s t w III—VII. Malowidła pokryte były

pobiałami w ilości 1—8 warstw. W miejscach najtrudniejszych dobre rezultaty przynosiło stosowanie strumienia pary wodnej lub małych, gorących kompresów wodnych. Warunkiem pomyslnego przeprowadzenia zabiegu było odpowiednie nawilżenie pobiał i natychmiastowe jej usuwanie. Zbyt duża ilość wchłoniętej wody powodowała rozmięczenie warstwy odsłaniającej; wyschnięcie lub nawet ostygnięcie — jej znaczne stwardnienie. W przypadkach wyjątkowych stosowano nasaczenie wszystkich warstw aż do podłoża emulsją poliocetanu winylu i następnie kolejne zwilżanie i usuwanie pobiał. Sposób ten pozwolił na uratowanie kilku, najbardziej zagrożonych, fragmentów ornamentu w podłuczcu, jednakże był stosowany z dużym zastrzeżeniem, ze względu na przyciemniające właściwości emulsji.

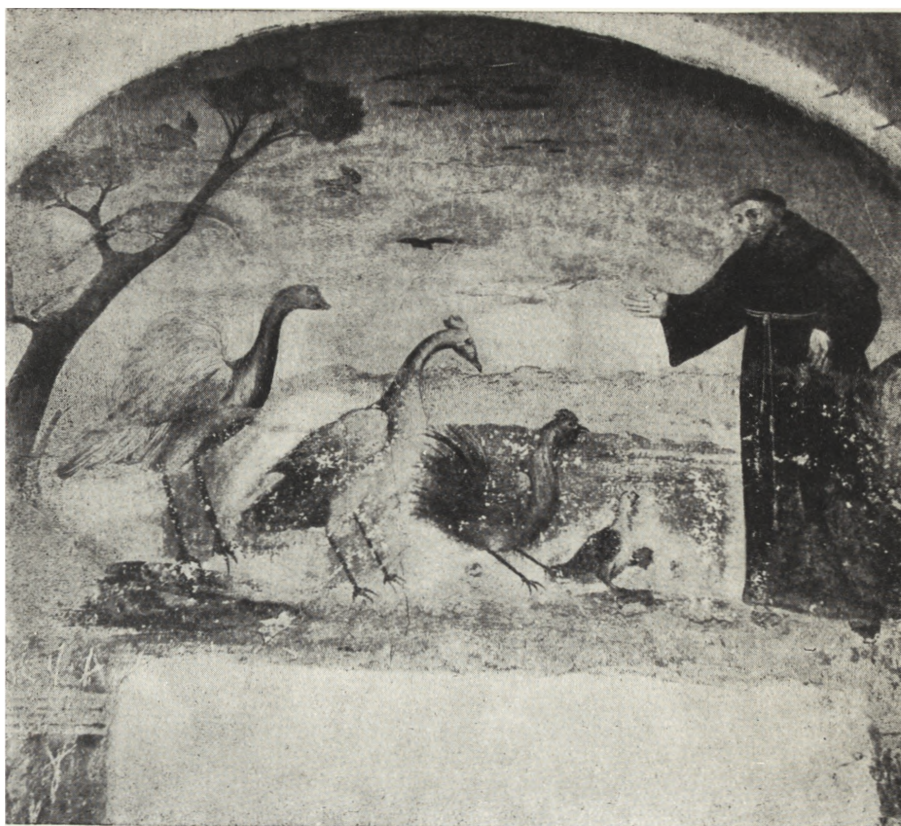
Ryc. 8. Pyzdry, klasztor, A. Swach, „Kazanie do ptaków” (scena 16), stan przed konserwacją (fot. Z. Rajczak)

U s u w a n i e p r z e m a l o w a ń z m a l o w i d e ł S w a c h a. Na podstawie prób laboratoryjnych i praktycznych, do usuwania grubych warstw olejnej tempery użyty został wodno-alkoholowy roztwór ługu potasowego (ca 6%). Przemalowania z błękitów usuwano głównie trójchloroetylenem, działającym jednakże znacznie gorzej niż silne środki zasadowe. Wolniej działające rozpuszczalniki powodowały naruszenie epidermy autentycznego.

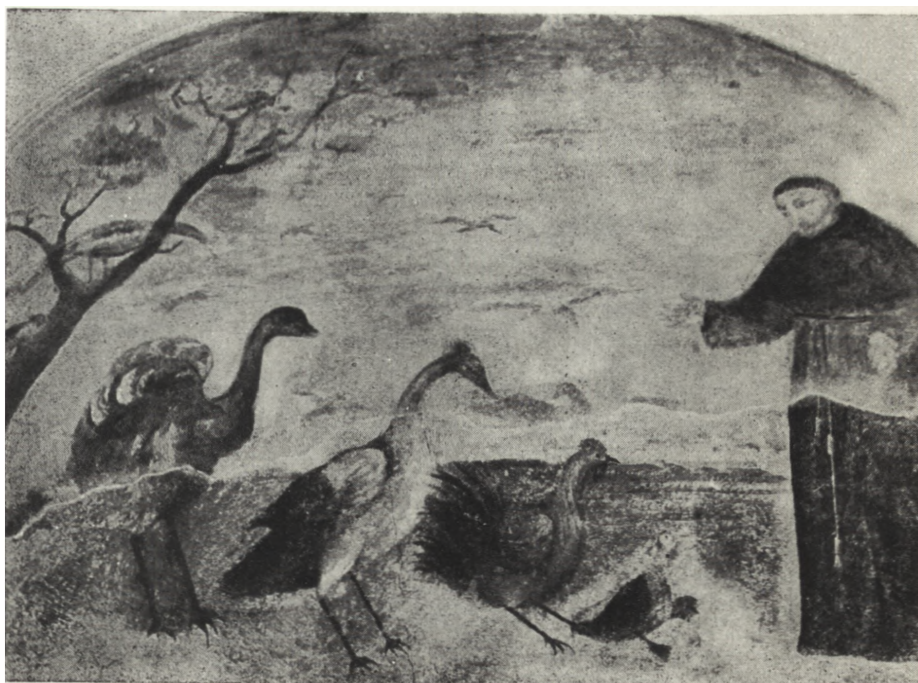
Ryc. 9. Pyzdry, klasztor, A. Swach „Kazanie do ptaków” (scena 16), stan po konserwacji. W partii dolnej stara rekonstrukcja malarska (fot. H. Grzesikowa)

P u n k t o w a n i a. W malowidłach XVIII-wiecznych drobne uzupełnienia zaprawy oraz niektóre partie ubytków farby autentycznej pokrywano kreseczkami pionowymi, kładzionymi dość gęsto, w kolorze lokalnym. W zespole wielowarstwowych i wycinkowo widocznych malowideł na południowej ścianie wnęki zachodziła konieczność uczytelnienia i wyodrębnienia, w pewnym stopniu, kolejnych warstw polichromii, przy jednoczesnym zachowaniu, przyjętej dla całego zespołu, zasady nie rekonstruowania brakujących form. Narzuciło to konieczność indywidualnego traktowania uzupełnień barwnych — ich zakresu oraz sposobu wykonania.

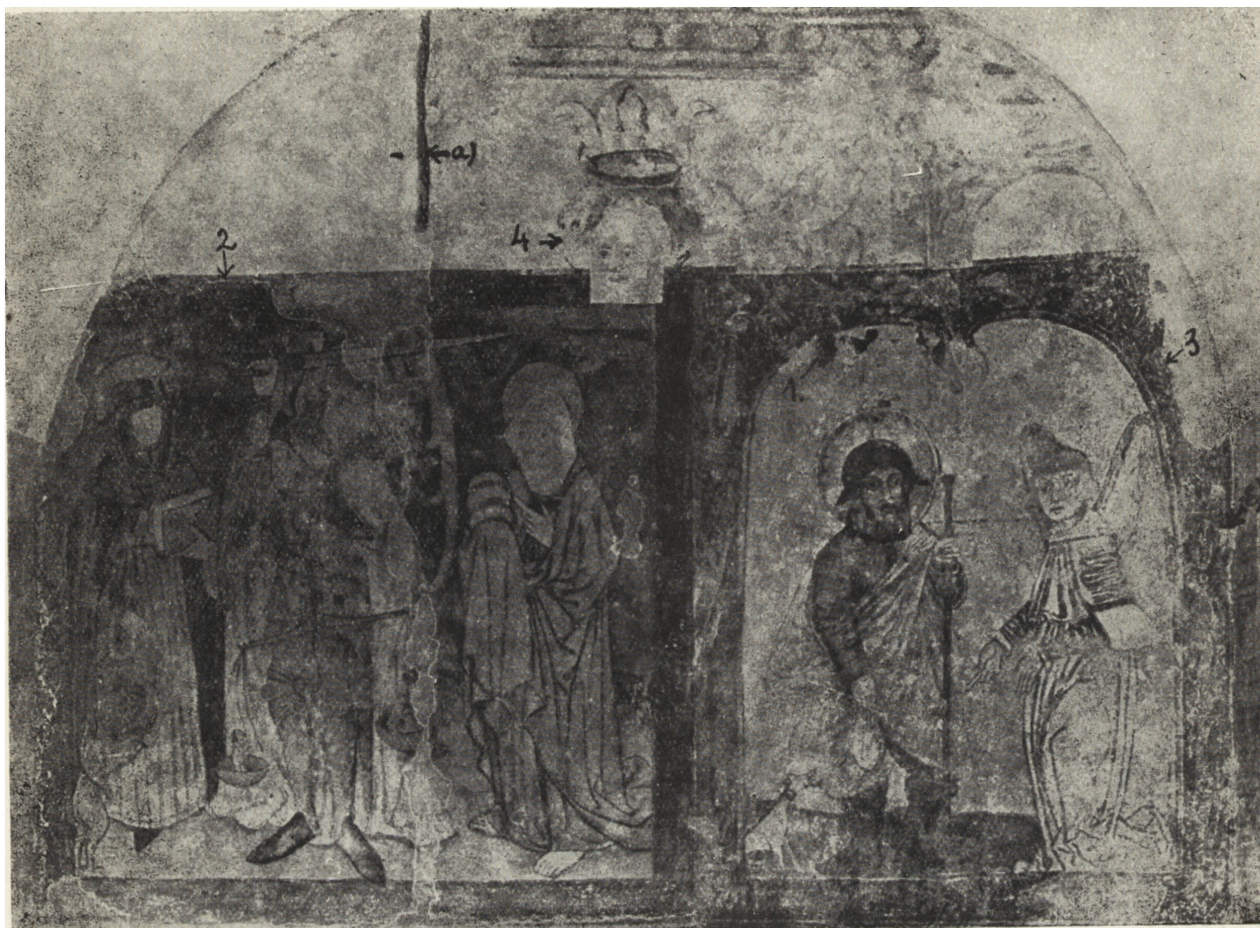
10

Ryc. 10. Pyzdry, klasztor, wnęka w korytarzu południowym — ściana wschodnia: 1 — widoczny w ubytku warstwy wierzchniej fragment zacheuszka (warstwa VII, mal. 33, XIV w.); 2 — święci Hieronim, Michał Archanioł i Maria Egipcjanka (warstwa VI, mal. 30, XV—XVI w.); 3 — św. Roch z aniołem (warstwa V, mal. 28, ok. 1568 r.); 4 — zachowany mały fragment w górnej partii ściany (warstwa IV, mal. 26, ok. 1596 r.): a) ślad pierwotnej formy architektonicznej — załom muru z resztkami starej zaprawy (odpowiada miejscu pęknięcia ściany przeciwległej) i b) fragment nawarstwień pobiał, pozostałony w narożniku ścian wschodniej i południowej (fot. H. Grzesikowa)

b) W warstwach wcześniejszych malowideł osobnym zagadnieniem było zabezpieczenie odpadających pobiał w miejscach nawarstwiających się polichromii (np. 23, 25, 33). Podlepienie łusek równało się nieodwracalnemu uszkodzeniu warstw głębszych; brak interwencji skazywał je na odpadnięcie z wysychającej stopniowo ściany. W tej sytuacji postanowiono wzmocnić przyczepność warstw przez podlepienie samych tylko krawędzi łusek oraz wypełnianie śladów starego nasieku zaprawą z dodatkiem kazeiny.

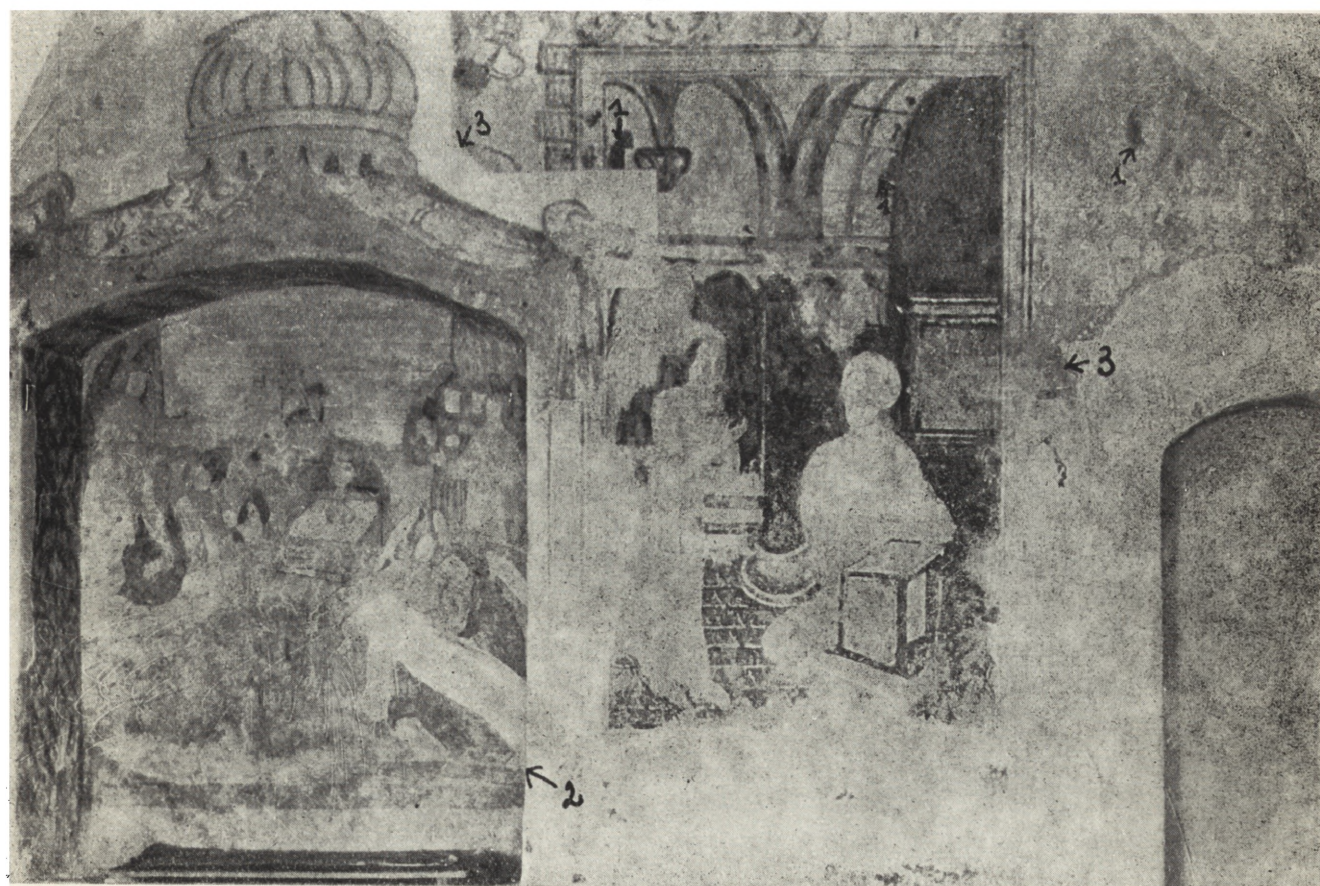
12

Ryc. 12. Pyzdry, klasztor, wnęka w korytarzu południowym, ściana południowa po konserwacji odsłoniętych malowideł: 1 — zacheuszki widoczne przez ubytki wierzchniej warstwy (warstwa VII, mal. 33, XIV w.); 2 — „Adoracja Baranka” (?) (warstwa VI, mal. 31, XV—XVI w.). Malowidło Matka Boska Bolesna przeniesione na osobne podłoże; 3 — Zwiastowanie (warstwa IV, mal. 25, ok. 1569 r.); 4 — kopyłka z draperiami, stanowiąca niegdyś dekorację dla stojącej w niszy rzeźby Matki Boskiej (warstwa III, mal. 24, ok. 1690 r.) (fot. H. Grzesikowa)
