Ochrona Zabytków 16/2 (61), 13-29

1963

PRZESUWANIE BUDYNKÓW ZABYTKOWYCH W WARSZAWIE (ROGATKA GROCHOWSKA, KOŚCIÓŁ P. W. NAWIEDZENIA N.M.P. NA LESZNIE)

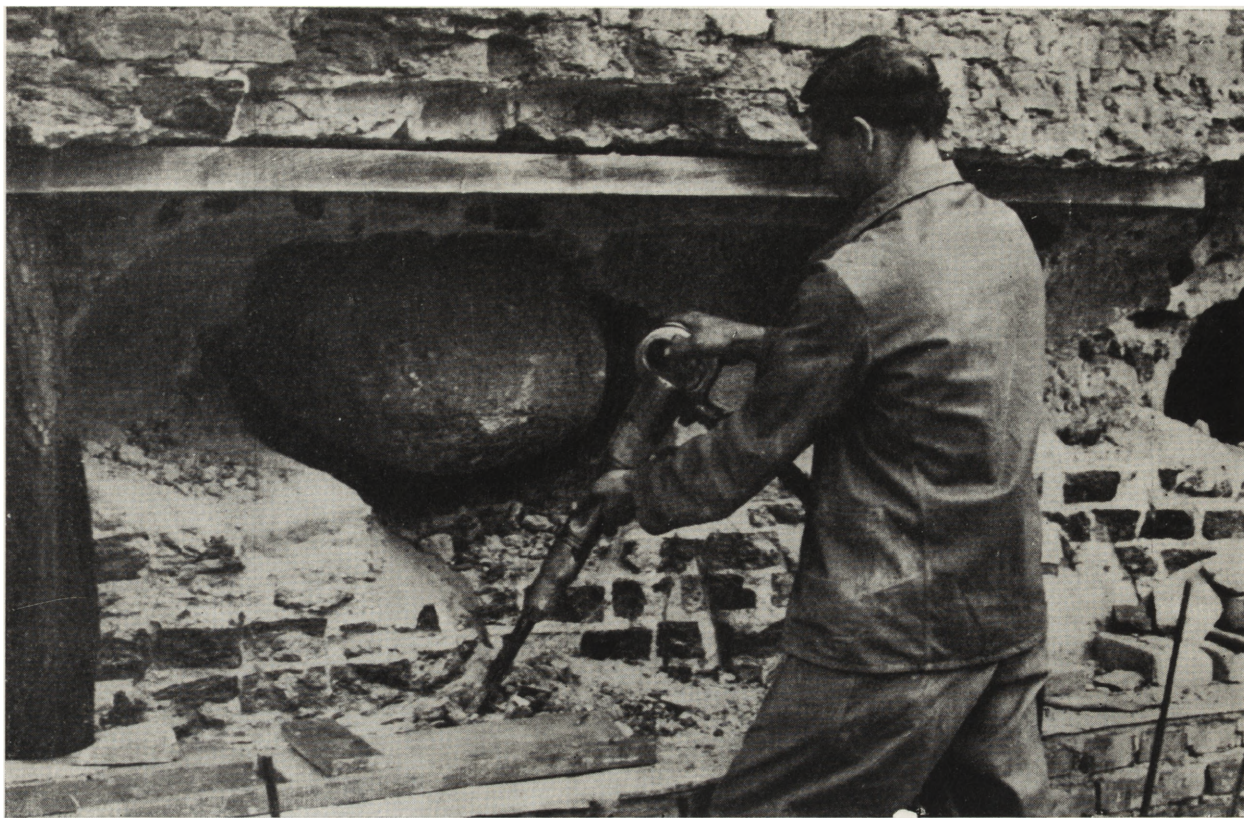
Ryc. 16. Warszawa, kościół NMP na Lesznie, wydobywanie kamieni z murów fundamentowych (fot. Jerzy Kotarski)

Roboty prowadzone w podziemiach kościoła odbywały się w bardzo trudnych warunkach, ze względu na niską wysokość i brak miejsca (wysokość starych piwnic wynosiła zaledwie 165 cm); robotnicy pracowali w pozycji leżącej i kłęczącej. Zakładanie rusztu żelbetowego i wybudowanie torowisk naruszało statyczność ścian, które musiały być podtrzymywane prowizorycznymi podporami. Niektóre, kilkumetrowe odcinki torów budowano pod ścianami. W murach fundamentowych znajdowały się kamienie o średnicy dochodzącej do 1 m, które utrudniały przebijanie otworów i odcinanie budynku od fundamentów. Rozbijano je na drobne bryły przez nawiercanie otworów i wbijanie klinów stalowych młotami pneumatycznymi. Usunięto w ten sposób około 600 kamieni. Do nawiercania otworów konieczne było zaprojektowanie odpowiedniego świdera. Otwory wiercono również dla przepuszczenia przez mury ściągów.

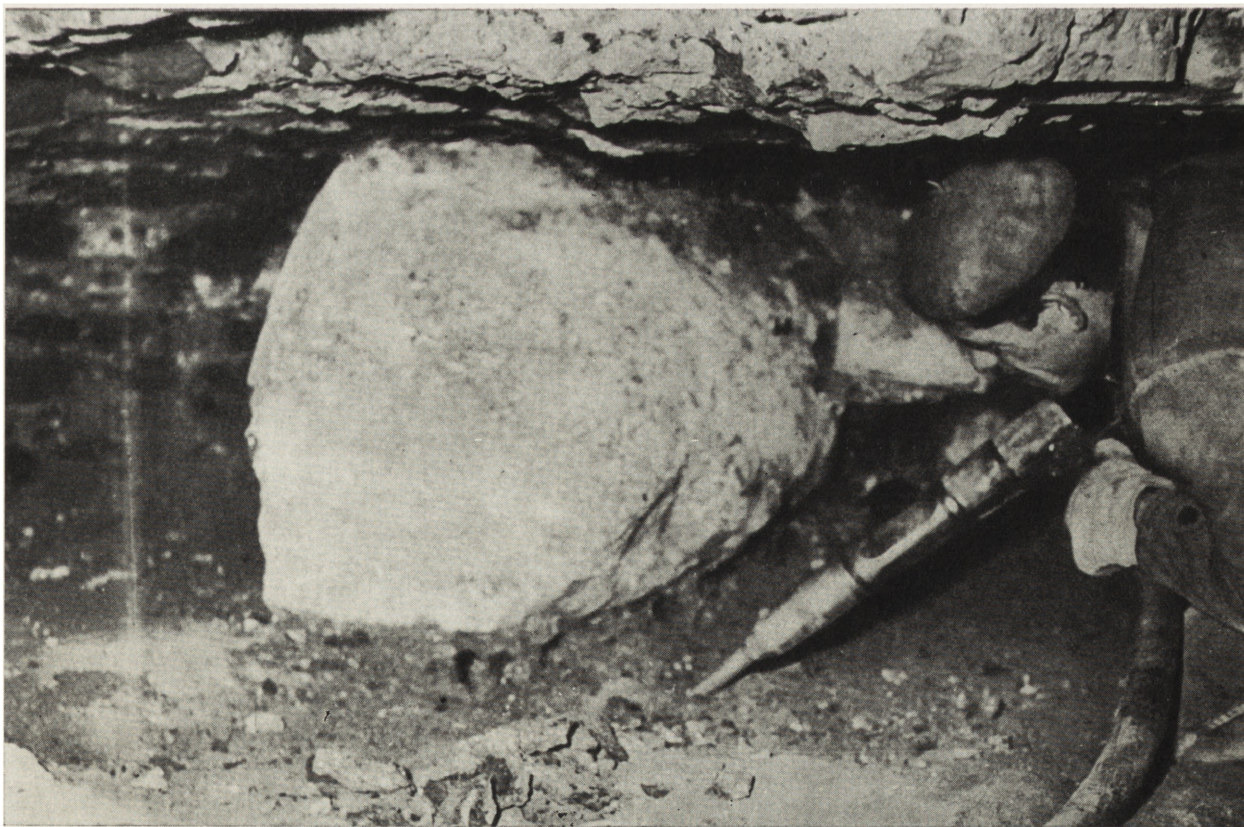
Ryc. 17. Warszawa, kościół NMP na Lesznie, podkopywanie kamienia pod filarem (fot. Jerzy Kotarski)

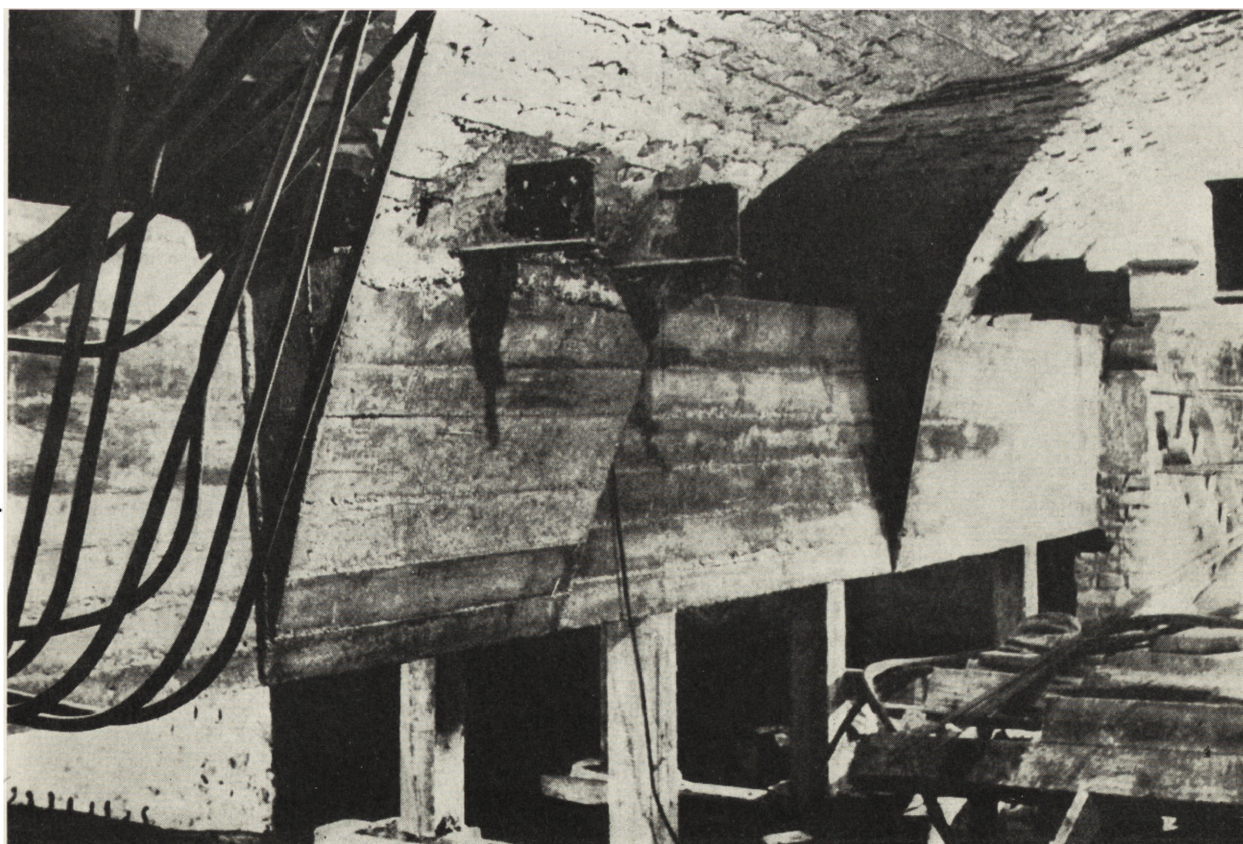
Ryc. 21. Warszawa, kościół NMP na Lesznie, żebro po zabetonowaniu
