# Joseph Zykan

## Ochrona zabytków w Austrii po 1945 roku : część II

Ochrona Zabytków 16/2 (61), 30-50

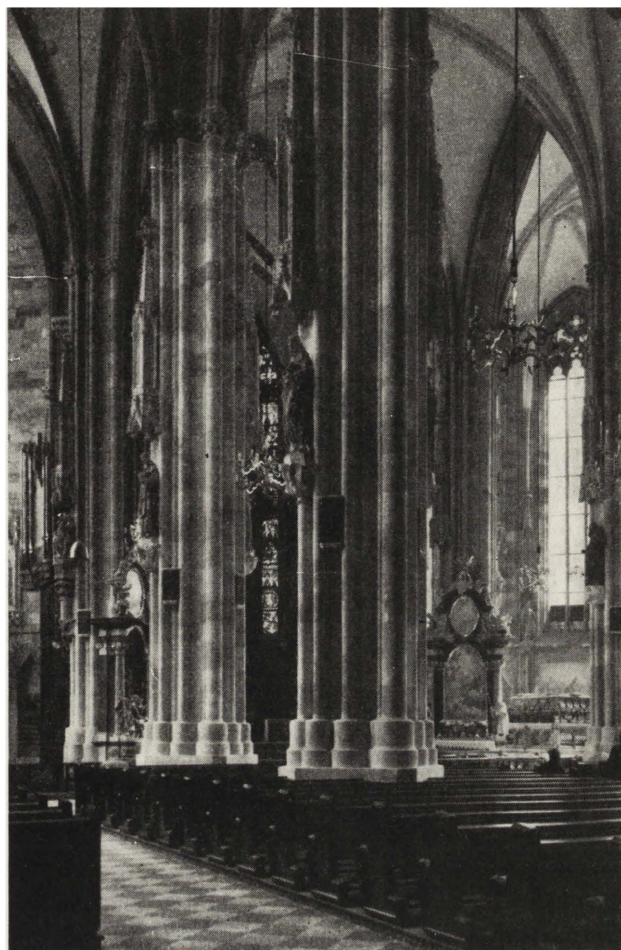
Ryc. 2. Wiedeń, katedra św. Stefana, prezbiterium po odbudowie. Widok od północnego zachodu  
(fot. Bundesdenkmalamt Wien)

strop betonowy w celu trwałej ochrony katedry, a spalone wiązania dachowe z drzewa modrzewiowego zastąpiono konstrukcją stalową. Powierzchnię dachu odbudowano także w sposób tradycyjny, przy czym zastosowano dachówki z kolorową glazurą. Trudności techniczne były znaczne. Poszczególne filary prezbiterium były w tak wielkim stopniu strawione przez ogień, że zaledwie mogły podtrzymywać resztki pozostałego sklepienia. Badania wykazały, że składają się z rdzenia ceglanego, który otoczony jest kamieniem ciosowym. Na jednej kolumnie musiano w całości prawie wymienić kamienną powłokę, co uzyskano przez skomplikowane odciążenie kolumny. Wszystkie te prace możliwe były dzięki temu, że przedsiębiorstwo odbudowy katedry miało do dyspozycji grupę ludzi o dużym doświadczeniu, które mogło być wykorzystane przez szereg firm budowlanych i kamieniarskich, zatrudnionych na budowie. Prace szybko zostały zakończone. Już na Boże Narodzenie 1948 roku mogło się znowu odbyć nabożeństwo w nawie, a prace w prezbiterium, które najwięcej przez pożar i zawalenie się murów ucierpiało — zakończono w roku 1952<sup>2</sup>. Dzięki przeprowadzonym pracom przedsiębiorstwo odbudowy katedry (Dombauhütte) zdobyło duże doświadczenie.

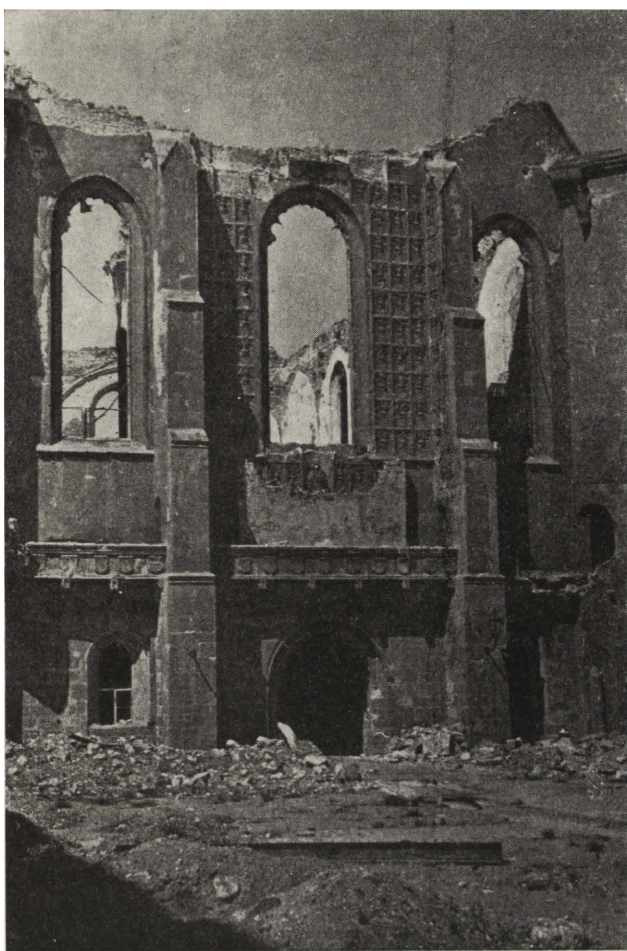
Ryc. 3. Wiener Neustadt, kościół św. Jerzego, „ściana herbów” po zniszczeniu w 1945 r.  
(fot. Bundesdenkmalamt Wien)

Katastrofa w roku 1945 zniszczyła prawie całkowicie zamek wraz z kościołem św. Jerzego. Co prawda utrzymały się zewnętrzne ściany kościoła i sklepiony przejazd; w kościele została tylko jedna kolumna ale i tej baza była popękana. Jest zasługą głównego inżyniera Augusta Bodensteina, że nie doszło do rozebra-

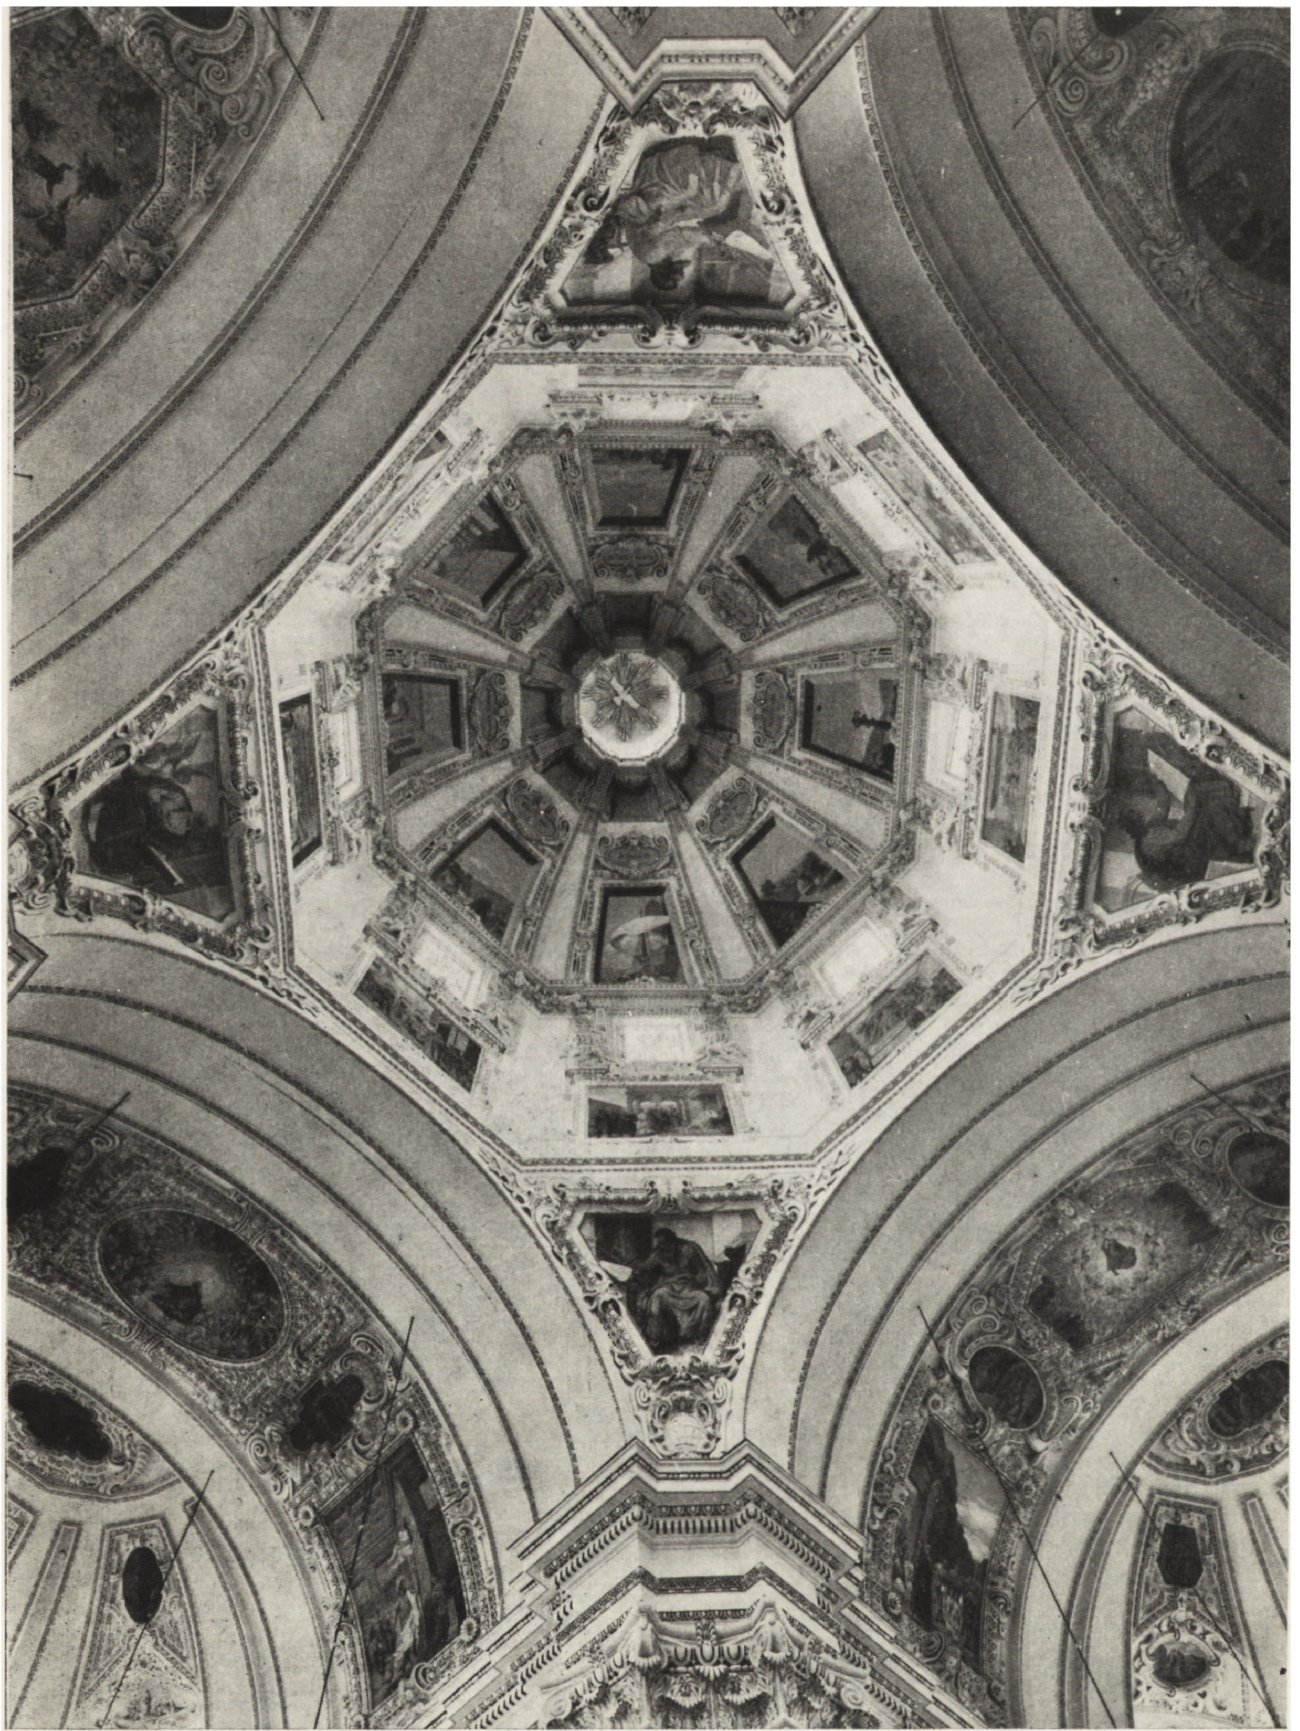
Ryc. 12. Salzburg, katedra, bogaty wystrój sztukatorski. Przy wolutach czytelne ciemniejsze zabarwienie części głębiej leżących (fot. Puschey, Salzburg)

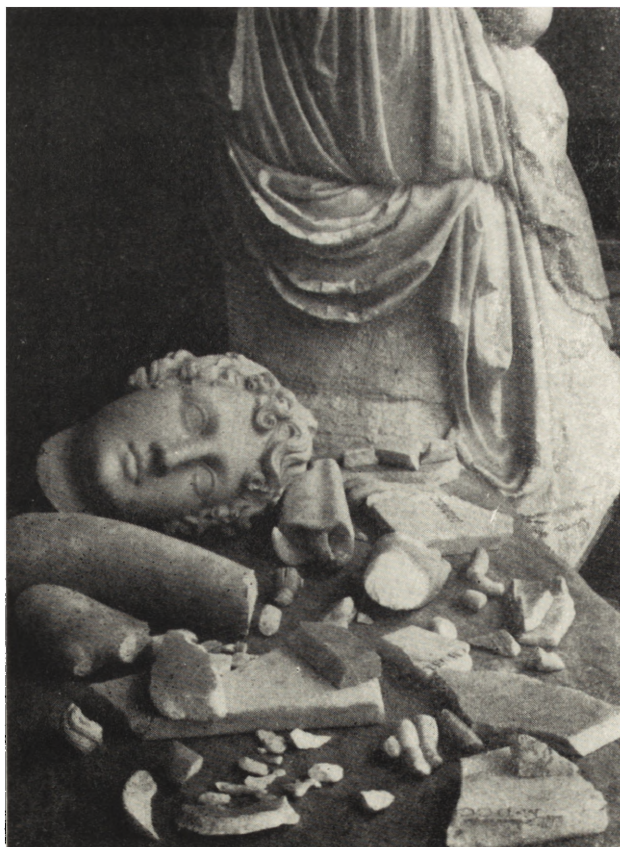
Ryc. 20. Eisenstadt, Burgenland, Antonio Canova, marmurowy posąg Leopoldyny ks. Esterhazy; stan po zniszczeniu w 1945 r.  
(fot. Bundesdenkmalamt Wien)

Jednym z najcenniejszych posągów, które musiały być poddane konserwacji jest rzeźba marmurowa Antoniego Canovy, w zamku w Eisenstadt, przedstawiająca Leopoldynę ks. Esterhazy (1805). Figura była bardzo uszkodzona; główny problem polegał na takim złożeniu odłamków, aby miejsca załamania pozostały możliwie nierozpoznawalne. Jest to niezmiernie trudne w przypadku przeświecającego marmuru. Zadowalające rozwiązanie osiągnięto dzięki zastosowaniu odpowiedniego kleju.

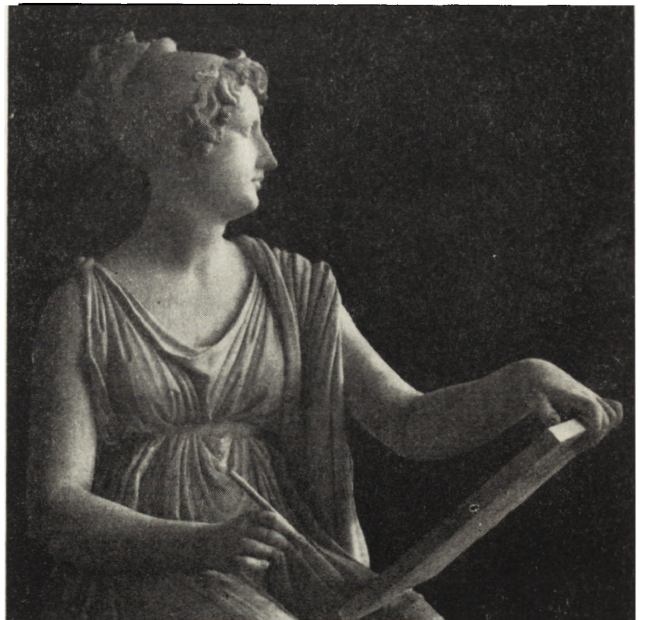
Ryc. 21. Eisenstadt, Burgenland, Antonio Canova, marmurowy posąg Leopoldyny ks. Esterhazy; stan po konserwacji przeprowadzonej w Pracowni Związkowego Urzędu Ochrony Zabytków w Wiedniu  
(fot. Bundesdenkmalamt Wien)

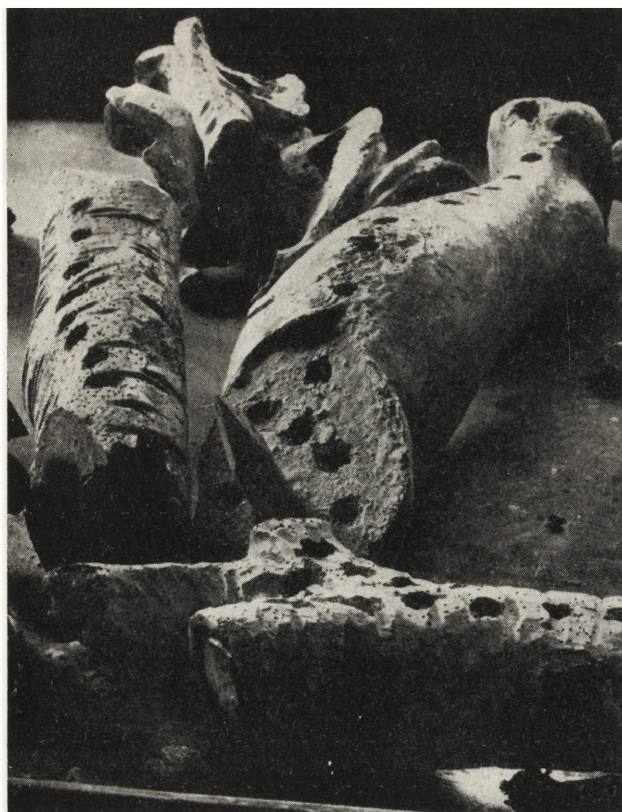
Ryc. 22. St. Andrä (nad rz. Treisen), Mateusz Götz, pozłocona figura drewniana św. Jana Chrzciciela; wzmocnienie zbutwiałych części drewna (fot. Bundesdenkmalamt Wien)

Innym ważnym polem działania jest konserwacja rzeźby w drewnie, pochodzącej z okresu gotyku i baroku. Nietrwałość materiału w wyniku czynników biologicznych (insekty i grzyby) stawia to zagadnienie w rzędzie niezwykle palących. Obok możliwości bezpośredniego opanowania gwałtownego zaatakowania drewna przez anobie, drogą gazowania cyjanowodorem usiłuje się uzyskać trwałą sterylizację i utwardzenie tworzywa (drewna). Obok ogólnie przyjętych metod stosowania roztworu nitrocelulozy, konserwatorzy austriaccy znaleźli nowe, które wydają się obiecujące. Nie chodzi przy tym o całkowite wypełnienie pustych kanałów w drewnie, lecz raczej o umocnienie ścianek tych kanałów; w procesie tym stare drewno nie zwiększa swojej wagi a jego części odzyskują odpowiednią wytrzymałość. Można to osiągnąć za pomocą kompozycji roztworu poli-acetalu-winyłu z rozczynem metylocelulozy (metoda Pfaffenbichlera-Kaspara) jak i sztucznych żywic na bazie mocznikowej (klej W, metoda Campidella). Przy konserwacji głównego ołtarza w katedrze w Gürk w Karyntii, stało się widoczne, jak wielki może być zakres tych prac<sup>23</sup>. Przykładem jest pokazana figura, wykonana przez Matiasza Götz, wyobrażająca św. Jana Chrzciciela, z dawnej kolegiaty w St. Andrä nad rzeką, Traisen w Dolnej Austrii. Jest rzeczą zrozumiałą, że odkrywanie pierwotnej polichromii i jej zabezpieczenie stanowi dalszy ważny etap pracy.

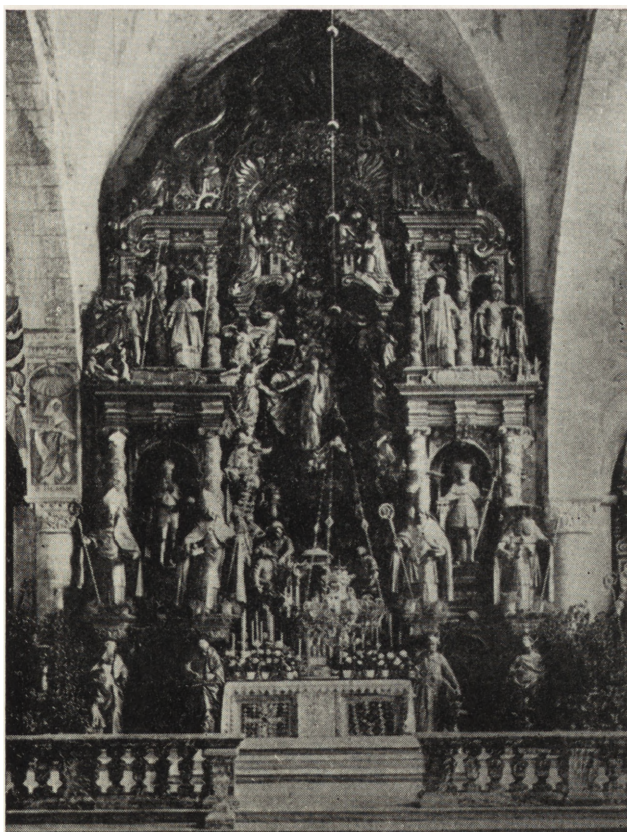
Ryc. 24. Gurk, katedra, ołtarz główny Michała Hönela (1626—1638) po wzmocnieniu elementów drewnianych (fot. Bundesdenkmalamt Wien)
