Andrzej Tomaszewski

Z problematyki badań, konserwacji i ekspozycji zabytków w Wiślicy

Ochrona Zabytków 17/2 (65), 20-38

1964

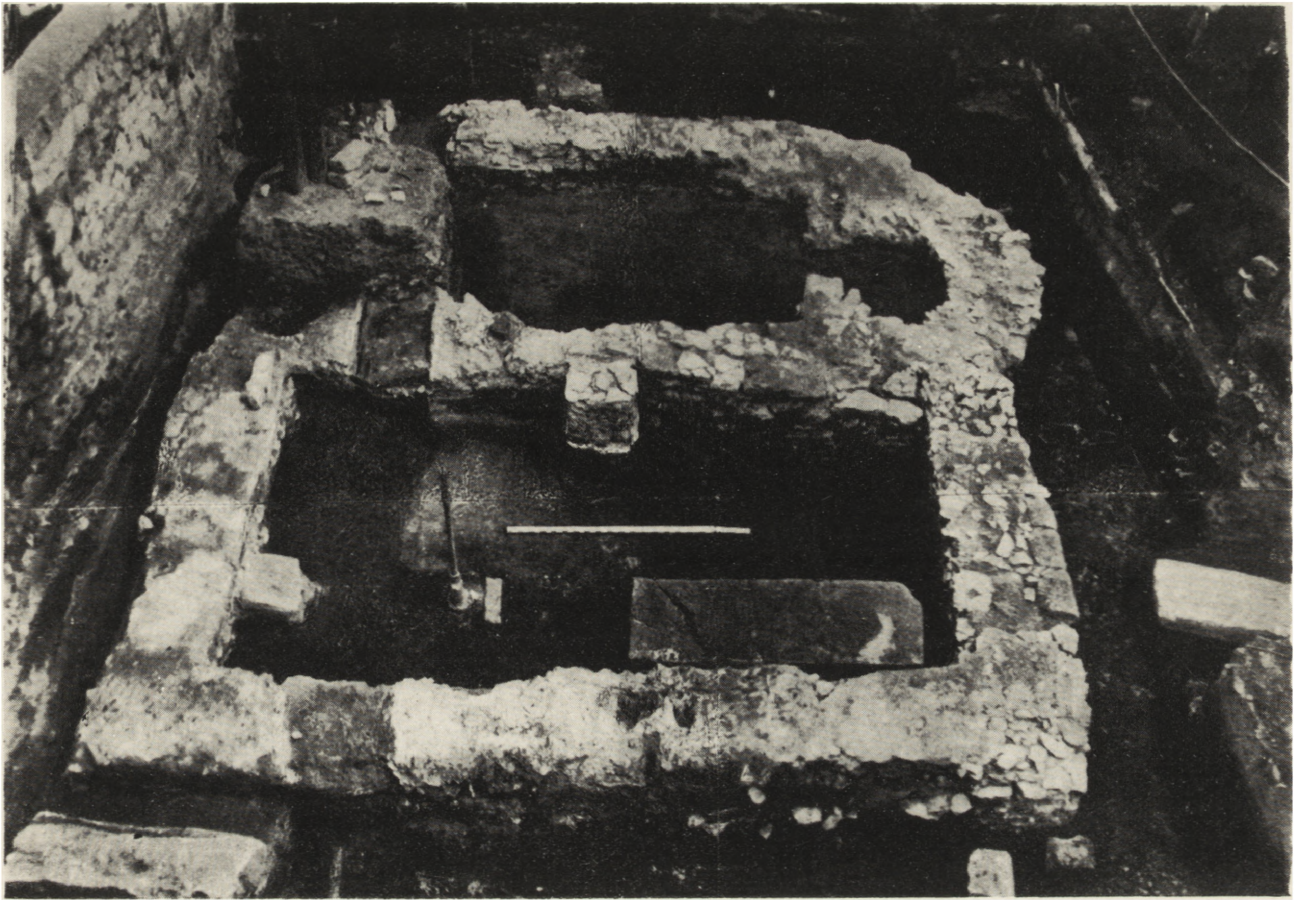
2

2. Wiślica. Fundamenty kościółka romańskiego odkryte na ul. Batalionów Chłopskich (Fot. E. Buczek 1958)

W drugim roku badań na terenie ul. Batalionów Chłopskich odkryto, w wykopie rozszerzonym na północ poza zasięg drewnianej szopy, zarys wcześniejszej od fundamentów kościoła niecki uformowanej z grudek gipsowych, interpretowanej jako misa chrzcielna (il. 4). Odkryty zabytek został przed zimą objęty dachem powiększonej szopy.

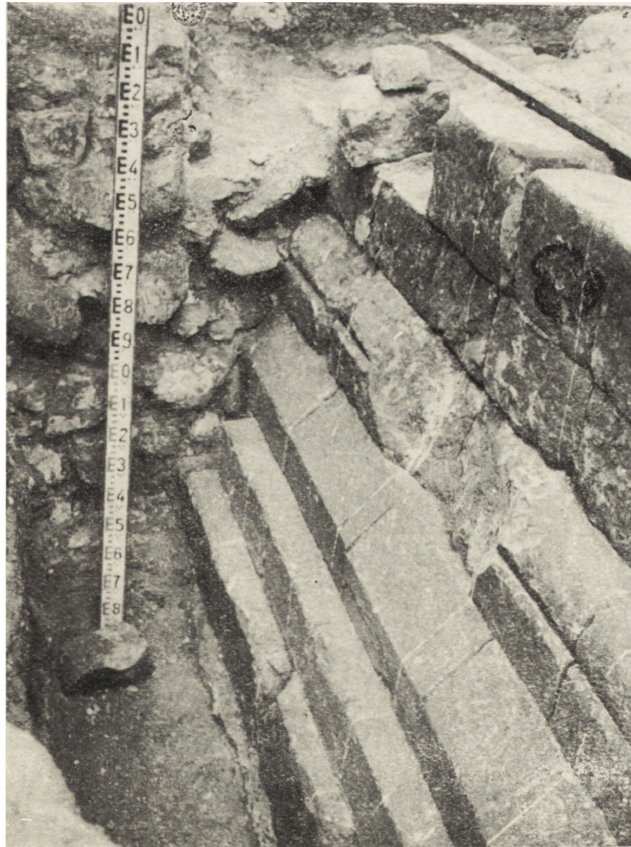
3

3. Kolegiata wiślicka. Fragment profilowanego cokołu fasady kolegiaty romańskiej (Fot. E. Buczek 1958)

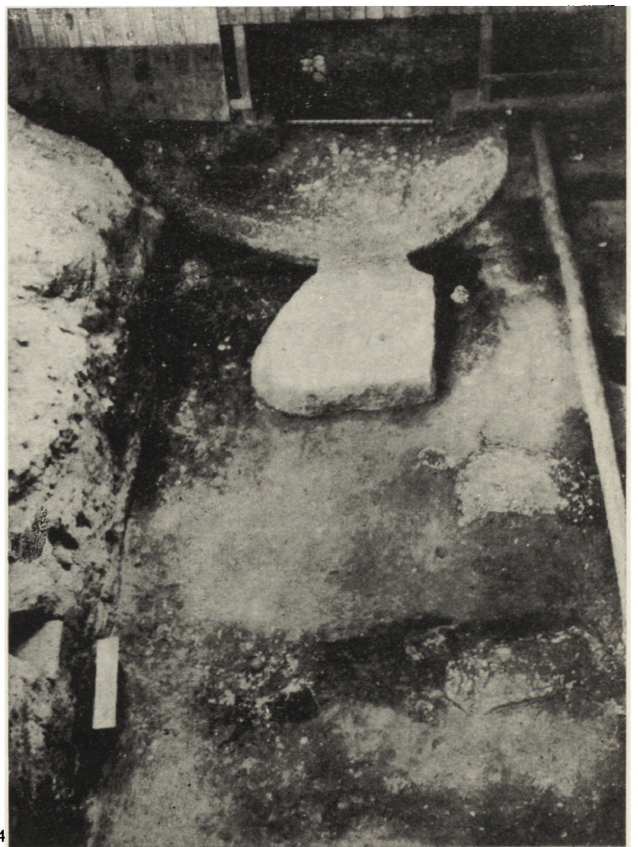
4

4. Wiślica. Misa gipsowa odkryta na ul. Batalionów Chłopskich (Fot. E. Buczek 1959)

4. Wiślica. Soubassement de gypse, circulaire, engagé partiellement sous les fondations de la petite église romane (baptistère provisoire?)

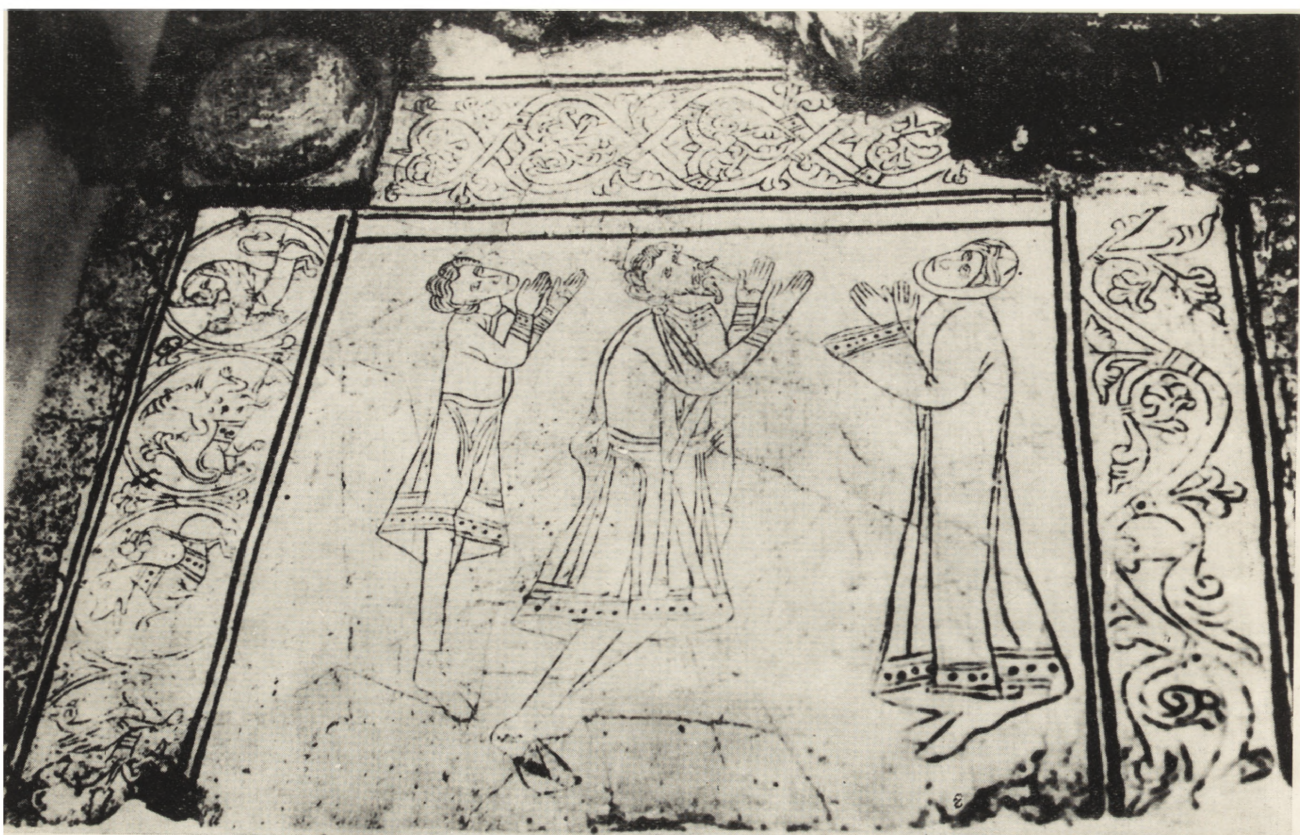
5. Kolegiata wiślicka. Pole zachodnie rytowanej posadzki figuralnej (Fot. E. Buczek 1959)
 5. Collégiale. Panneau occidental du pavement historié de la crypte romane

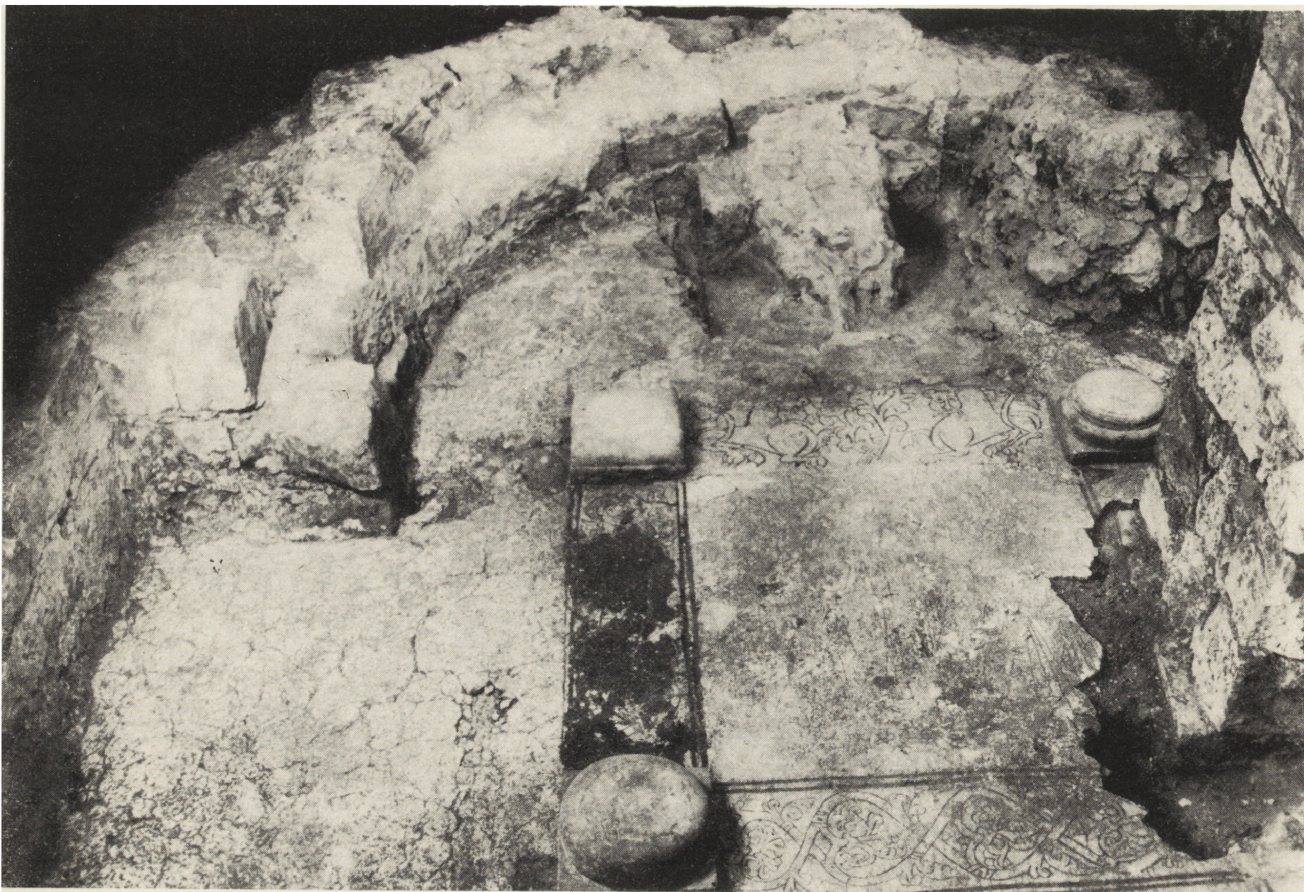
7. Kolegiata wiślicka. Wnętrze krypty romańskiej (Fot. E. Buczek 1960)

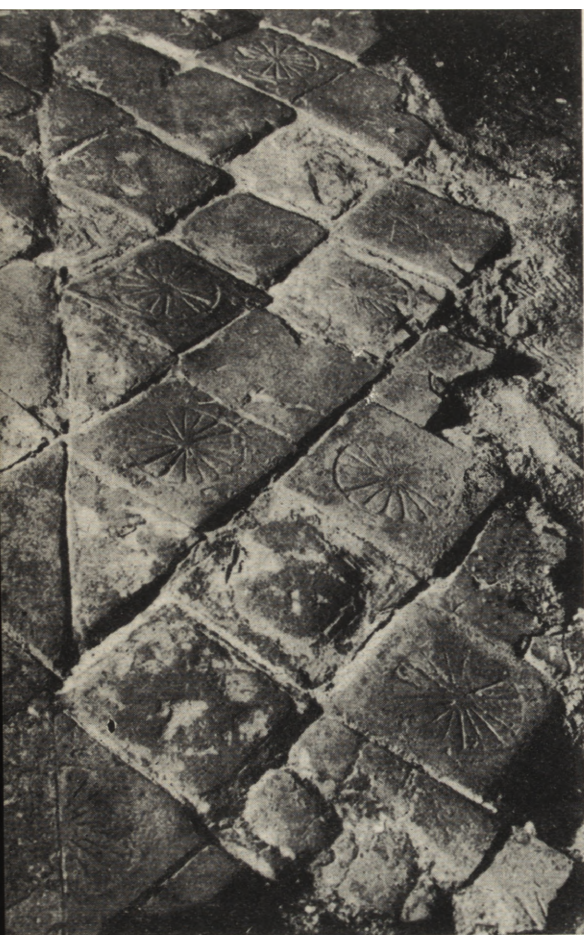
9. Kolegiata wiślicka. Fragment późnoromańskiej posadzki ceramicznej (Fot. E. Buczek 1961)

Powstałe po zakończeniu badań wnętrze podziemia kolegiaty, nie jest wnętrzem sztucznie utworzonym dla zamknięcia w nim reliktyw budowli minionych epok. Całe podziemie stało się wielowarstwowym, złożonym zabytkiem, pokazanym w przekroju rozwojowym trzech stuleci. Ścianami wnętrza są mury fundamentów kolegiaty gotyckiej oraz, połączone z nimi organicznie, świadki profilowe biegnące przez całą szerokość korpusu lub prezbiterium kolegiaty i zamykające wnętrze od zachodu i wschodu. Odbiciem układu przestrzennego kolegiaty gotyckiej są masywy czworobocznych stóp fundamentowych jej filarów. Dno wnętrza, znajdujące się w różnych poziomach, tworzą relikty architektury romańskiej oraz warstwa wczesnośredniowieczna, w części zawierająca przeznaczone do ekspozycji *in situ* pochówki szkieletowe. Środkową część wnętrza (w korpusie nawowym) zajmuje główny świadek, na którym znajduje się zachowana *in situ* późno-romańska ornamentowana posadzka ceramicz-

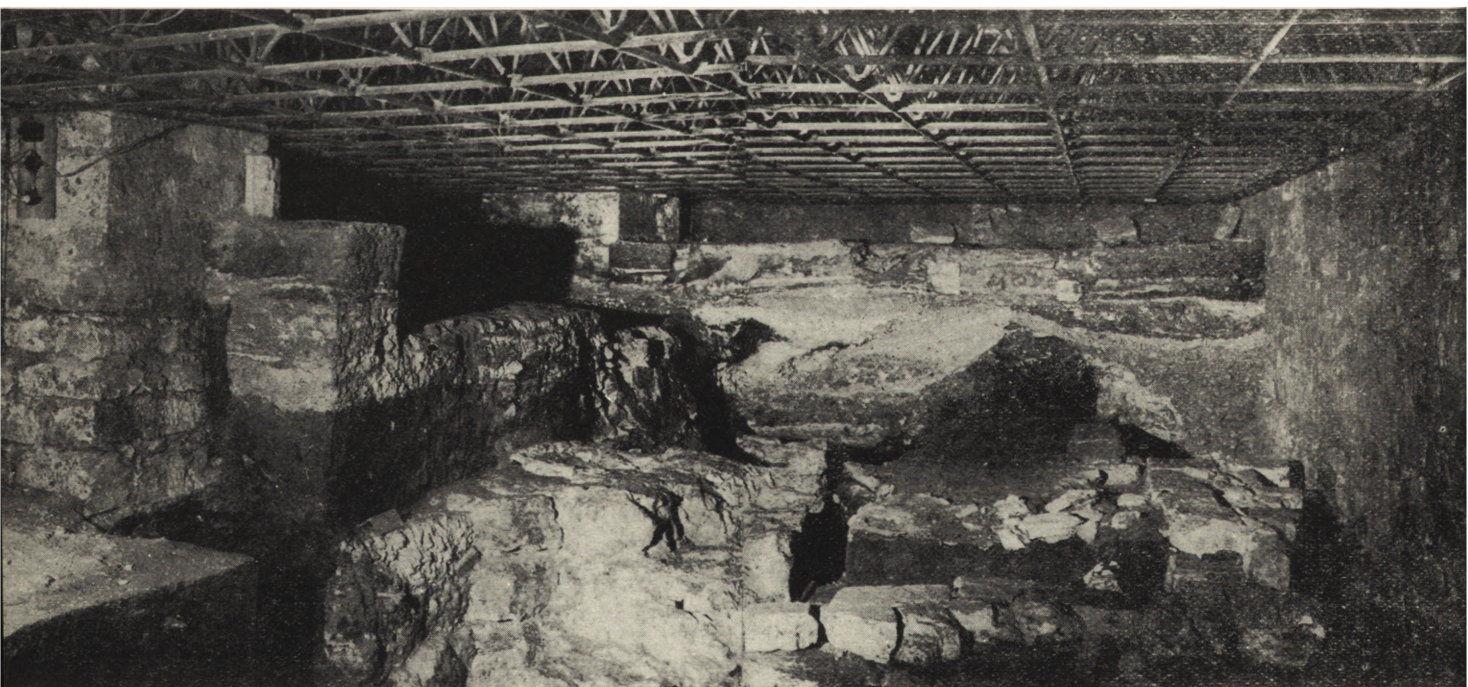
10. Kolegiata wiślicka. Widok części podziemia korpusu (Fot. J. Siudowski 1961)

na. Jedynym elementem wniesionym tu przez XX wiek, jest przestrzenna konstrukcja stalowa przykryta żelbetowymi płytami panwiowymi, położonymi w poziomie XIV-wiecznej posadzki kolegiaty (il. 10). Układ reliktyw architektury określił możliwość poprowadzenia ga-

lerii dla zwiedzających, która mogła przyjąć w rzucie zarys prostokąta i bieć na jednym poziomie, niższym od konstrukcji o 2,0 m. Wejście do podziemia, spełniające postulat całkowitego odizolowania funkcji obu poziomów kolegiaty, mogło prowadzić tylko przez wschod-

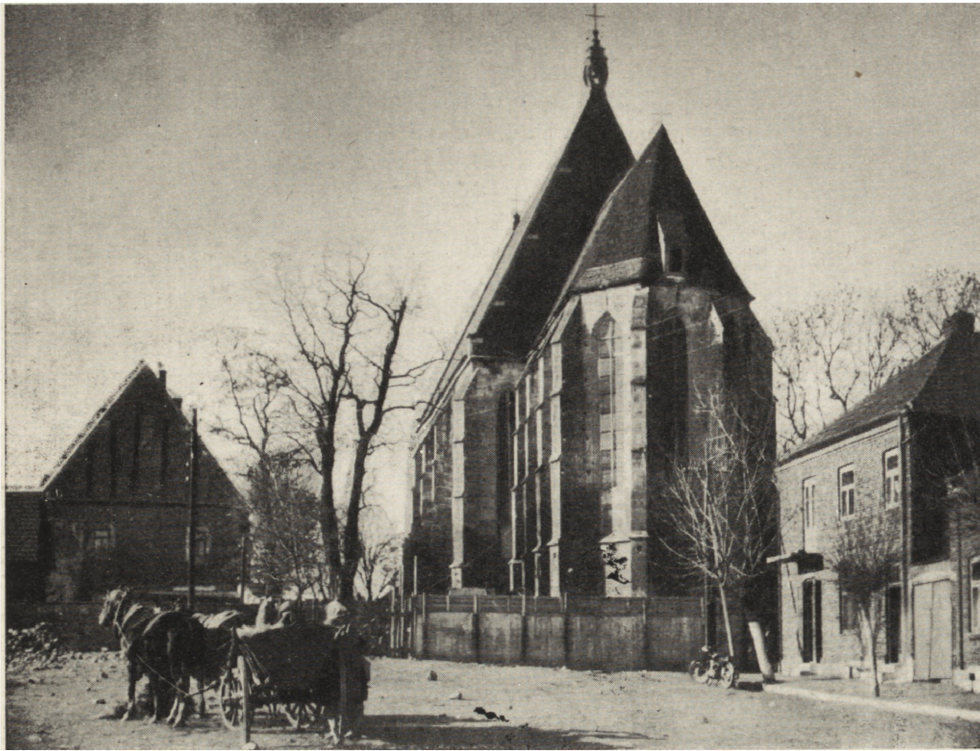
11. Wislica. Widok na kolegiatę i Dom Długosza od wschodu. Na tle kolegiaty ściana wschodnia pawilonu (Fot. E. Buczek 1962)

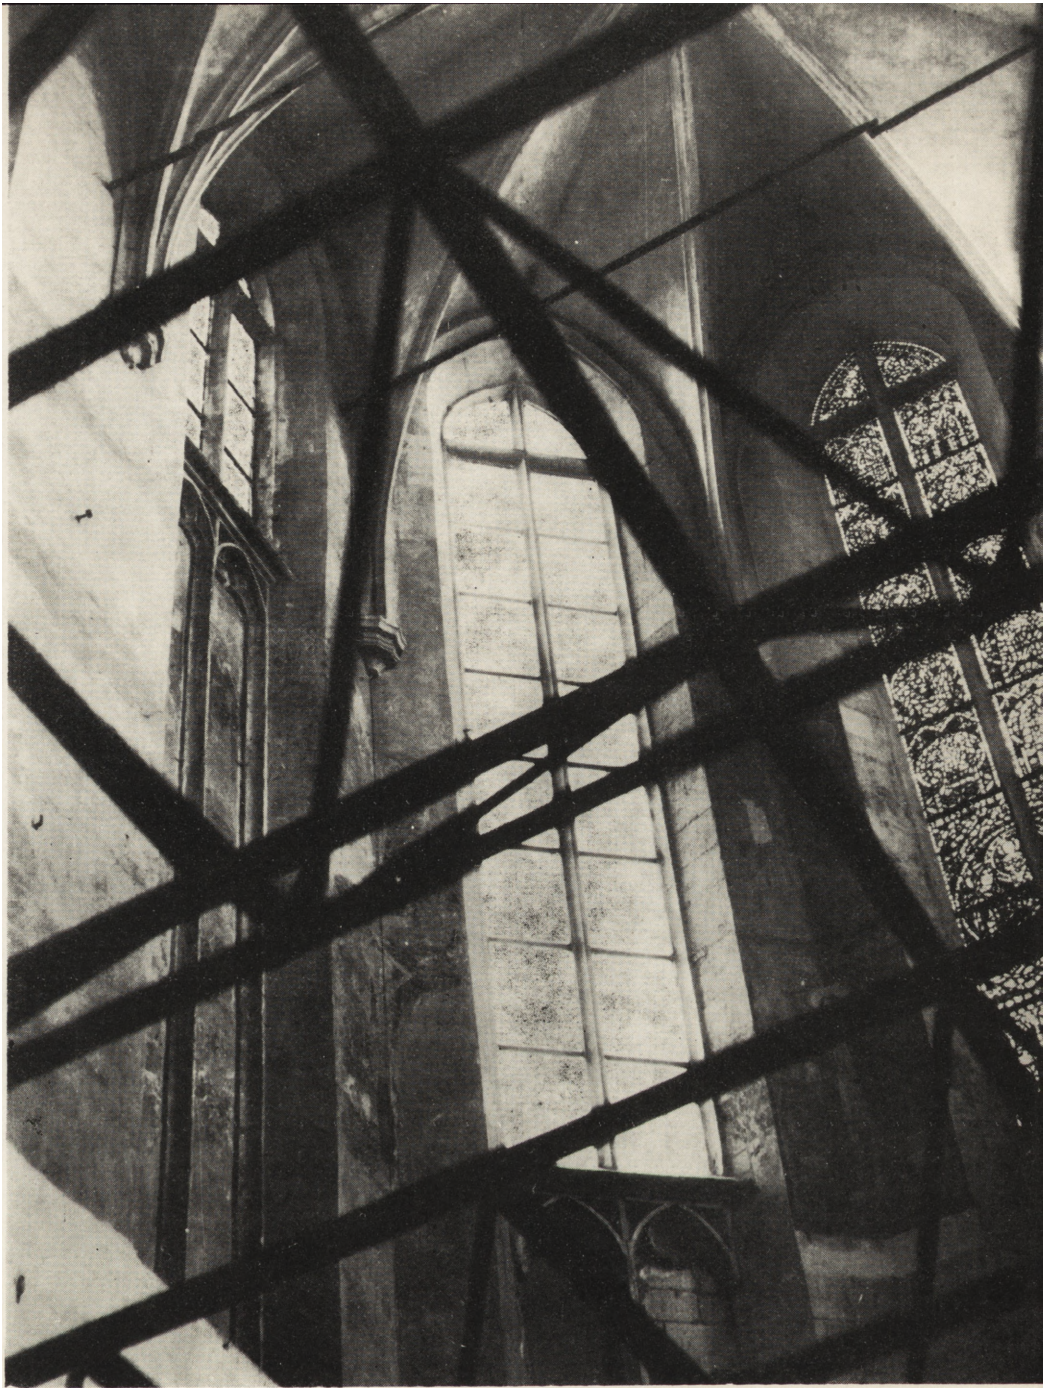
13. Kolegiata wiślicka. Fragment prezbiterium, widziany przez konstrukcję rozpierającą mury (Fot. E. Buczek 1960)

13. Collégiale. Murs et voûtes du choeur gothique vues à travers la construction écartante les murs

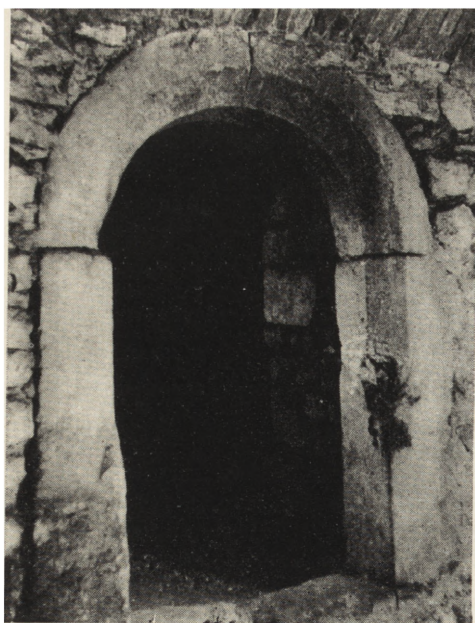
14. Wiślica. Dom Długosza. Jeden z portali w piwnicach (Fot. E. Buczek)

downi, wzbogaconego odkryciami nieznanymi elementów gotyckich. Stopień zachowania substancji zabytkowej jest różny w poszczególnych partiach budowli. Prawie w pierwotnej swej postaci przetrwała kondygnacja piwnic, do których zejście prowadziło wprost z głównej sieni. Piwnice te, których rozplanowanie odbija czytelnie pierwotny zasadniczy podział wnętrza obu wyższych kondygnacji, wyposażone były w szereg detali gotyckiej kamieniarki, w całości ocalałych. Jest to m. in. sześć profilowanych lub sfazowanych portali (il. 14). W

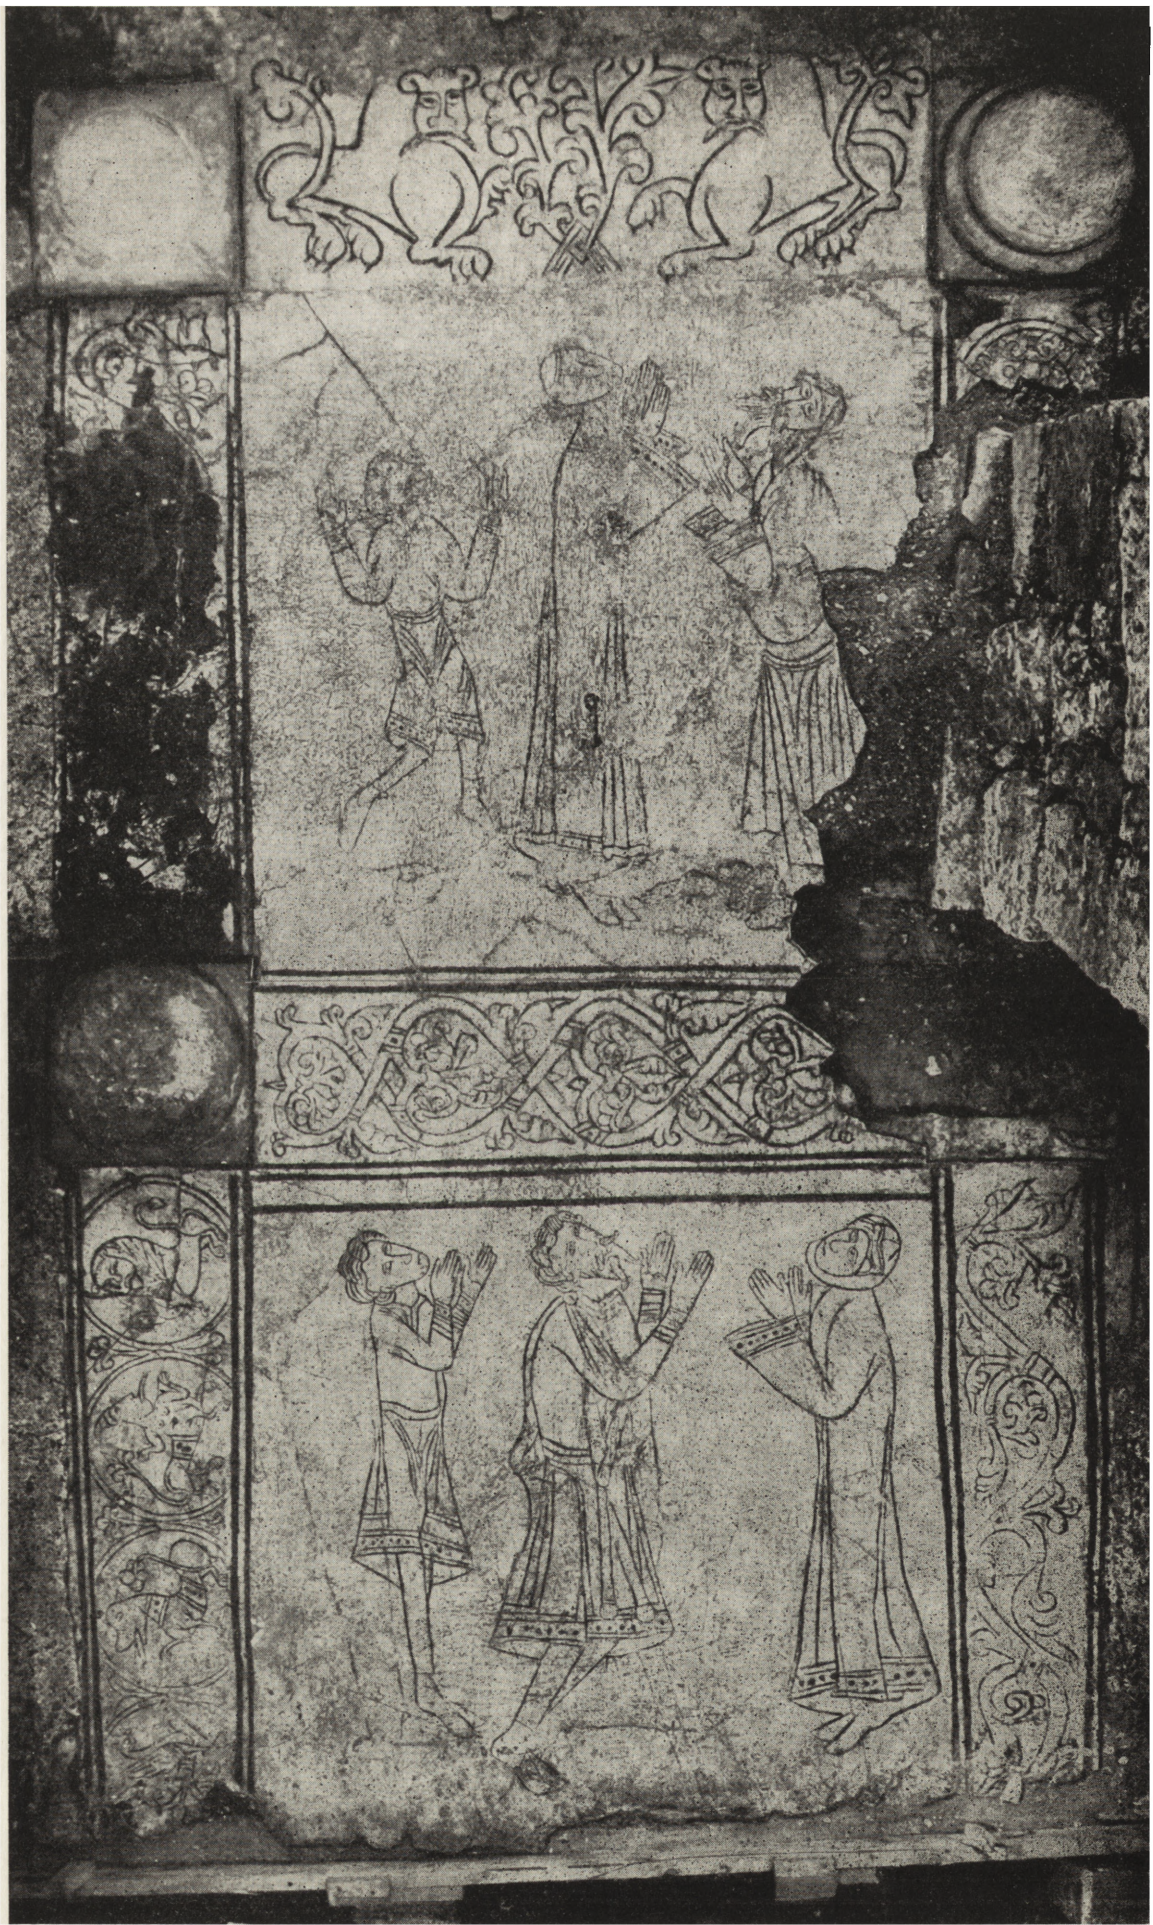
20

19—20. Kolegiata wiślicka. Romańska rytowana posadzka figuralna. Całość kompozycji (Fot. E. Buczek 1960, rys. P. Gartkiewicz)

Najpoważniejsze jednak problemy konserwatorskie wiążą się z rytowaną posadzką figuralną (il. 19—22), wykonaną z gipsu hydraulicznego, wylanego na warstwę tłuczonego kamienia gipsowego, leżącą, przynajmniej w dużej części, na piaskowym calcu. Bezpośrednio po odkryciu w 1959 roku pierwszej, zachodniej części posadzki, była ona w stanie znacznego zawilgocenia. Powodowało to miękkość zaprawy gipsowej oraz dawało ostrość linii rysunku, spowodowaną nasyceniem wodą masy wypełniającej wyryte rowki, składającej się z tartego węgla drzewnego i gipsu. W miarę powolnego przesychniania posadzki w warunkach podziemia, zaczęły następować związane z tym zmiany jej wyglądu. Zaprawa gipsowa, stanowiąca tło kompozycji znacznie stwardniała, lecz zarazem na-

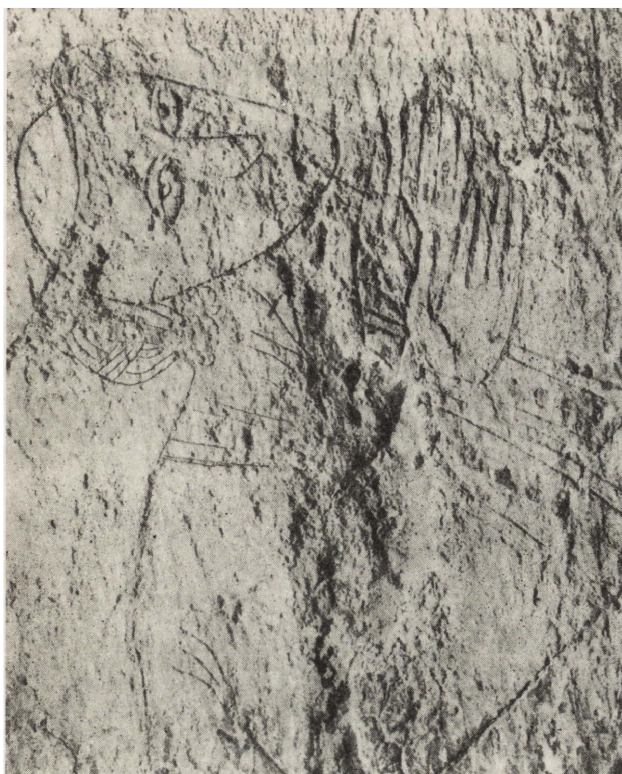
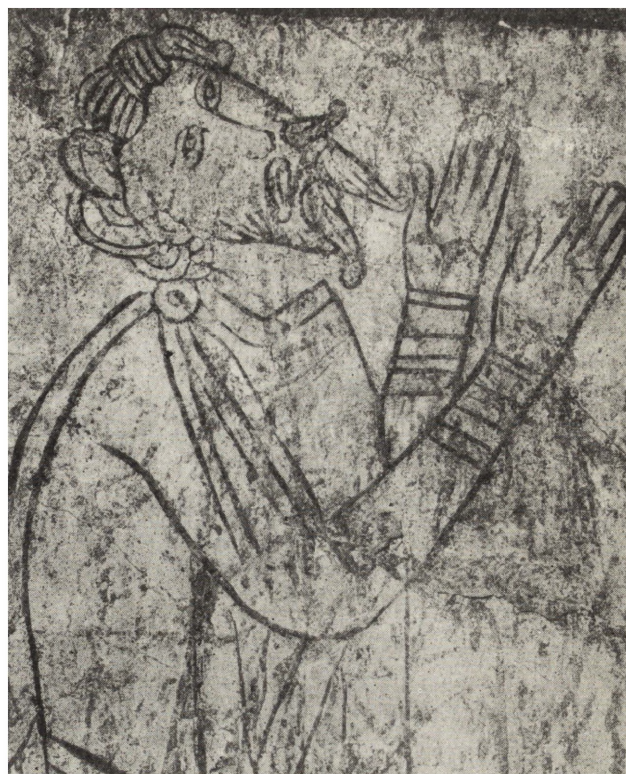
21—22. Kolegiata wiślicka. Porównanie stanu zachowania, fragmentów wschodniego i zachodniego pola kompozycji rytowanej posadzki (Fot. W. Wolny I. S. PAN)

stał jej lekki skurcz, powodujący rozszerzenie się istniejących od początku linii spękań. Również rysunek kompozycji stał się mniej kontrastowy, na skutek zszarzenia masy wypełniającej rowki, po odparowaniu wody. W gorszym stanie zachowała się odkryta w 1960 r., wschodnia część posadzki. Jej powierzchnia była o wiele bardziej zniszczona, na skutek intensywniejszego użytkowania posadzki przed ołtarzem, jak również na skutek mniejszej wytrzymałości na scieranie masy gipsowej, użytej w obrębie wschodniego pola kompozycji, co było, jak się wydaje, spowodowane mniej dokładnym wypaleniem gipsu²⁷. Ponadto w obrębie wschodniej części posadzki istniały ubytki powierzchni na krawędziach kolejno wylewanych i rozprowadzanych partii zaprawy gipsowej.
