Pierwsze badania archeologiczno-architektoniczne na zamku w Krasieczynie nad Sanem

Ochrona Zabytków 18/2 (69), 58-60

1965

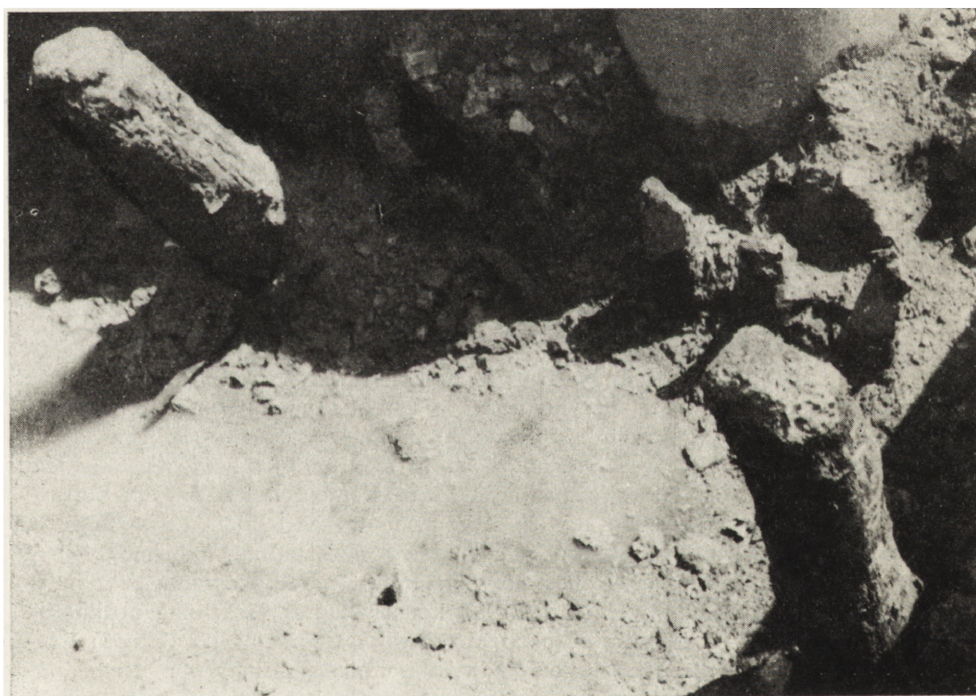
2. Pale drewniane od-
kryte w r. 1958 w re-
jonie dawnego mostu
po północnej stronie
zamku (fot. I. Markie-
wicz)

zdołano dotrzeć jedynie przy pierwszej parze — 1,8 m poniżej poziomu. Zarysy dalszych trzech par uchwycono po drugiej stronie basenu. Podobnie jak poprzednie, budowane one były w odległości 4,5 m od siebie, przy rozstawie 5,5 m. Wykonane zostały z ostro łupanych, nieregularnych kamieni piaskowcowych, tu i ówdzie z dodatkiem cegły, spojonych zaprawą murarską. Marginesowo dodać warto, że odsłonięto także wylot kanału (najprawdopodobniej czynnego) zalegający poniżej obecnego poziomu w czołowej ścianie przebudowanego mostu. Ponadto we wspomnianych odkrywkach natrafiono na 5 drewnianych słupów o średnicy 25 cm, wbijanych — sądząc z układu — pojedynczymi rzędami, dalej na 13 innych, mniejszych, w przekroju czworokątnych (wymiały 10 × 4 cm), wbijanych rzędem — podobnie jak poprzednie — poprzecznie do osi wykopu (w odległości 7,3 m od muru), oraz na 6 podobnych, wbitych równolegle do osi (po lewej stronie, w odległości 2,5 m od muru). Grunt w tej części otoczenia zamku jest — a zwłaszcza był podmokły, posiada w warstwach kulturowych ślady mamulisk (może wylewów Sanu) i nie wykluczone, że odkryte w toku badań elementy drewniane spełniały funkcję umacniania terenu podczas budowy i w czasach późniejszych (il. 2).
