Józef Furdyna

Konserwacja malowideł ściennych w kościele św. Mikołaja w Bejscach

Ochrona Zabytków 18/4 (71), 47-57

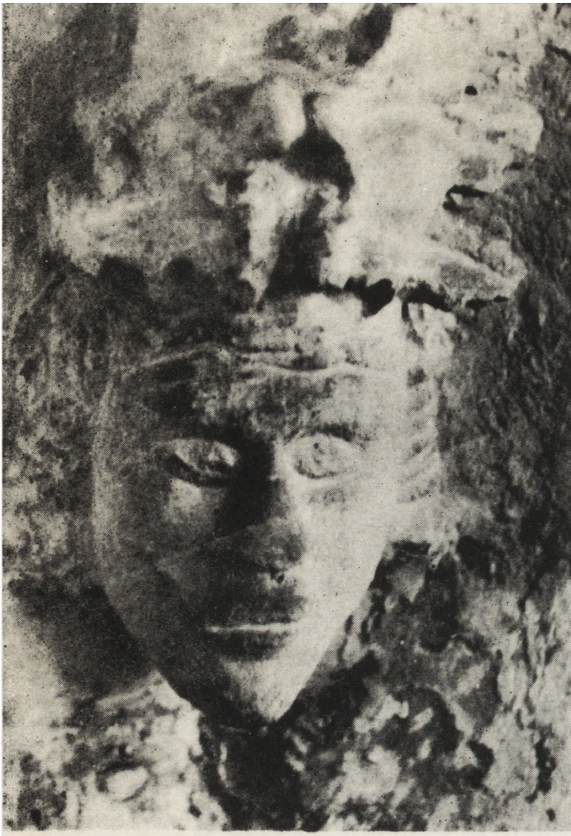
1. Bejsce. Kościół św. Mikołaja. Wspornik przy wnęce na ścianie wschodniej prezbiterium (fot. autor)

1. Bejsce. Église St. Nicolas. Console dans la niche Est du choeur

Kościół w Bejskach, zbudowany w końcu XIV w. jest gotycki, murowany z cegły z użyciem ciosu (glify okien, łuk tęczyowy, żebra sklepienia, zworniki, wsporniki, baldachimy wnęk). Nieco niższe od nawy prezbiterium, gdzie znajdują się malowidła, zamknięte jest wielobocznie i nakryte gotyckim sklepieniem krzyżowo-żebrowym. Na ścianie wschodniej są zachowane dwie konsole wnęk oraz baldachimy z kwiatonami i fialami (il. il. 1, 2).

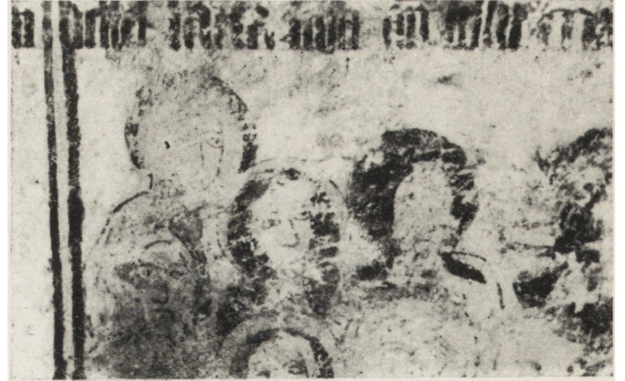
7

7. Bejsce. Kościół św. Mikołaja. Polichromia gotycka w prezbiterium. Fragment sceny „Wjazd do Jerozolimy” — stan po odsłonięciu spod warstw zewnętrznych (fot. autor)

Poza sceną Sądu na ścianie wschodniej, częściowo w scenie Pokłonu Trzech Króli scenie Chrystus w studni na ścianie północnej oraz w scenie Zwiastowania na ścianie południowej (bardzo sporadycznie gdzie indziej) — tynki trzymają się podłoża dobrze. Powierzchnia malowana nie nosi śladów późniejszych przemałowań i retuszów. Stosunkowo liczne są natomiast drobne ubytki zaprawy, pobiałej i warstwy farby (il. il. 7, 8, 9, 10, 11, 12, 13, 14).

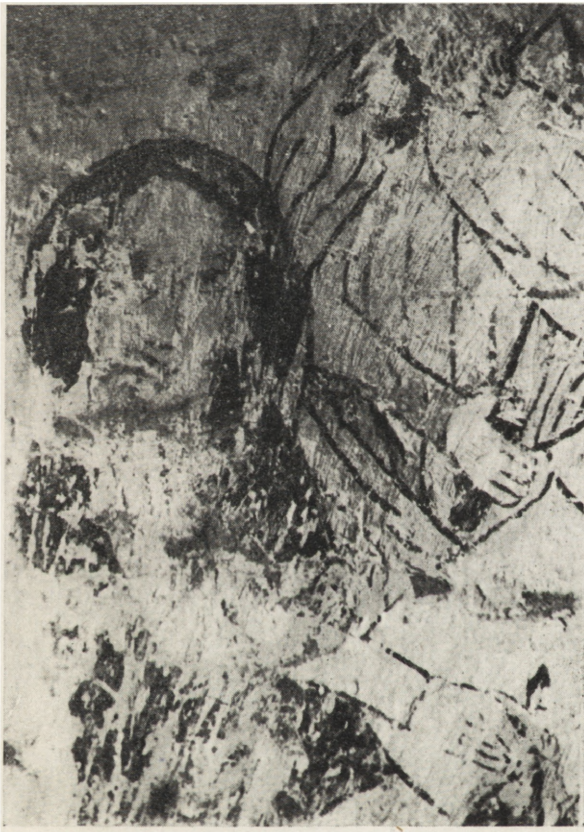
8

8. Bejsce. Kościół św. Mikołaja. Polichromia gotycka w prezbiterium. Fragment sceny „Ostatnia Wieczerza” na ścianie północnej — stan po odsłonięciu i oczyszczeniu (fot. autor)

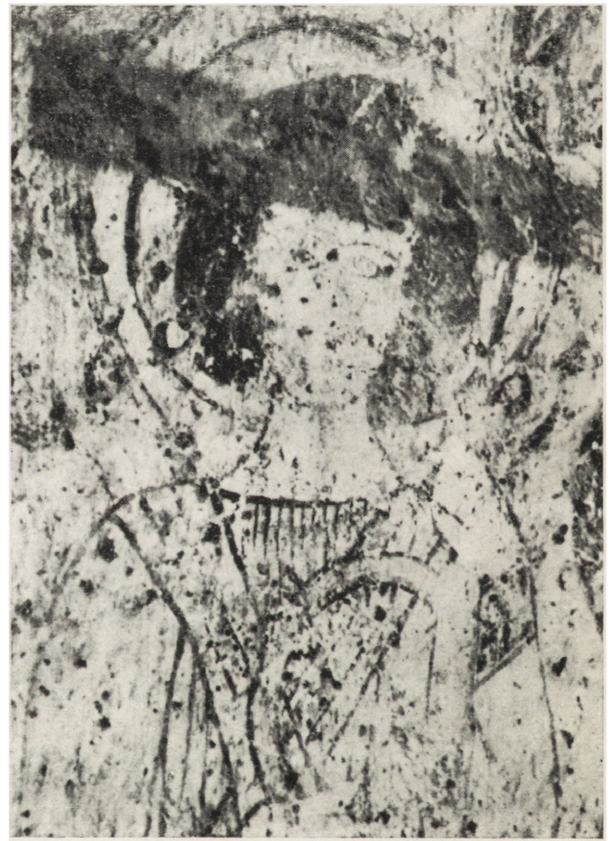
10

10. Bejsce. Kościół św. Mikołaja. Polichromia gotycka w prezbiterium. Fragment sceny „Sądu” na ścianie wschodniej (postać anioła) — stan w czasie odczyszczenia (fot. autor)

Ostateczne doczyszczenie odkrytego malowidła z pobiałej i zanieczyszczeń przeprowadzono przy użyciu drewnianych noży, miejscami przy pomocy miękkiego chlebowego i 2% roztworu wody amoniakalnej.

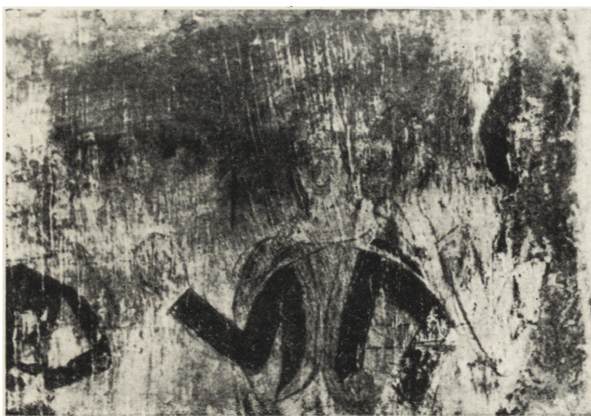
9

9. Bejsce. Kościół św. Mikołaja. Polichromia gotycka w prezbiterium. Fragment sceny „Pokłon Trzech Króli” na ścianie północnej — stan w trakcie konserwacji (fot. autor)

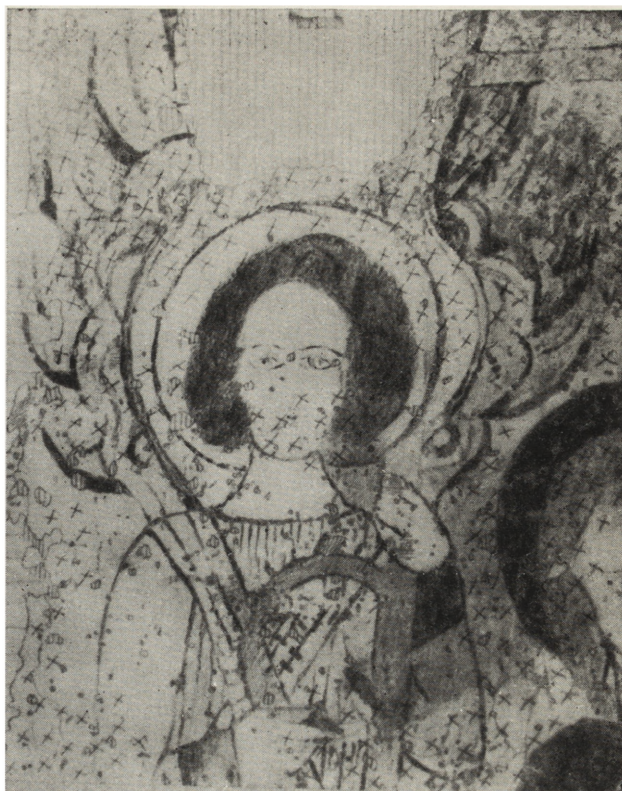
11

11. Bejsce. Kościół św. Mikołaja. Polichromia gotycka w prezbiterium. Fragment sceny „Sądu” na ścianie wschodniej (postać anioła) — stan zachowania po odczyszczeniu (zdjęcie z kalki dokumentacyjnej stanu zachowania). Oznaczenia: rzadkie kreskowanie poziome — ubytki zaprawy, kreskowanie pionowe — ubytki pobiałe z farbą, gęste kreskowanie ukośne — ubytki farby, krzyżykami oznaczono miejsca odspojenia tynków od podłoża (fot. autor)

Dalsze prace konserwatorskie polegały na zabezpieczeniu obrzeży w miejscach odstawania zaprawy od ściany, uzupełnieniu ubytków zaprawy i wapiennych pobiał. Partie odstającego tynku wiązano z podłożem zastrzykami dyspersji polioctanu winylu (woda destylowana, miazka piasek rzeczny i polioctan). Same obrzeża zabezpieczono zaprawą ze starego wap-

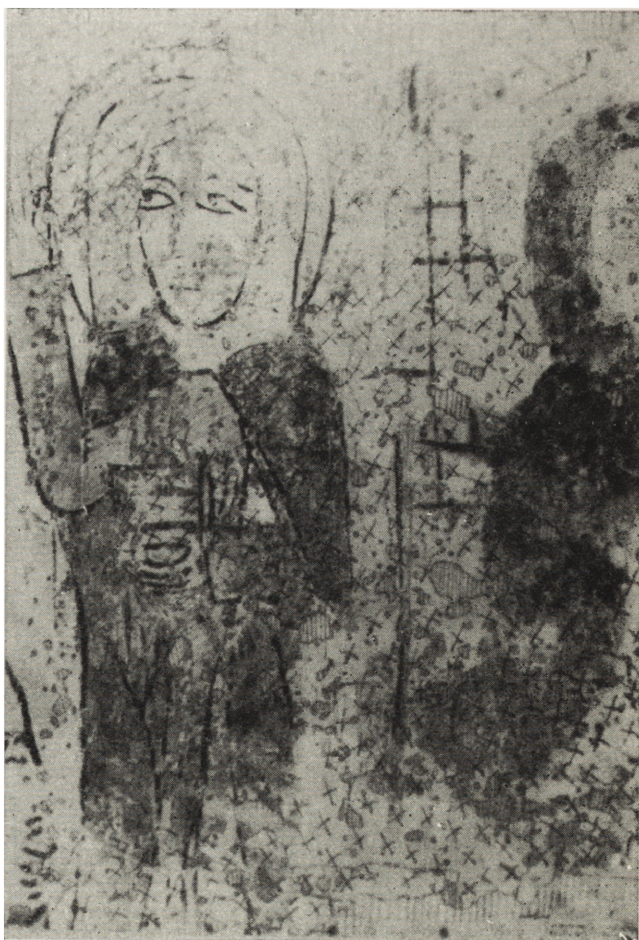
12

12. Bejsce. Kościół św. Mikołaja. Polichromia gotycka w prezbiterium. Fragmenty scen „Zwiastowania” i „Pokłonu Trzech Króli” na ścianie południowej — stan zachowania po odczyszczeniu (zdjęcie z kalki dokumentacyjnej stanu zachowania). Oznaczenia: rzadkie kreskowanie poziome — ubytki zaprawy, kreskowanie pionowe — ubytki pobiałe z farbą, gęste kreskowanie ukośne — ubytki farby, krzyżykami oznaczono miejsca odspojenia tynków od podłoża (fot. autor).

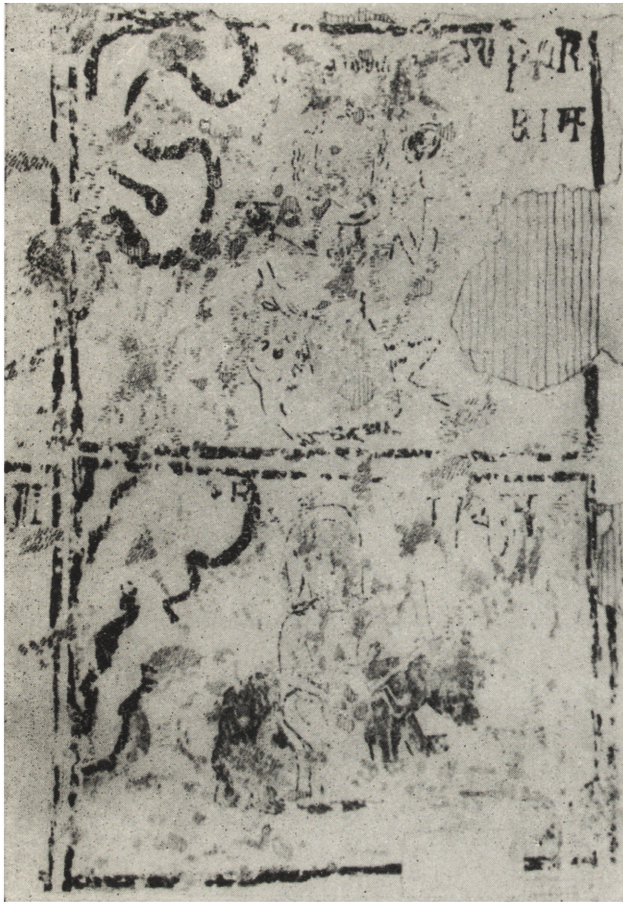
13. Bejsce. Kościół św. Mikołaja. Polichromia gotycka w prezbiterium. Dwie sceny z wyobrażeniami „Grzechów głównych“ na ścianie północnej nad portalem prowadzącym do zakrystii — stan zachowania po odczyszczeniu (zdjęcie z kalki dokumentacyjnej stanu zachowania). Oznaczenia: rzadkie kreskowanie pionowe — ubytki zaprawy, kreskowanie pionowe — ubytki pobiałej z farbą, gęste kreskowanie ukośne — ubytki farby (fot. autor)

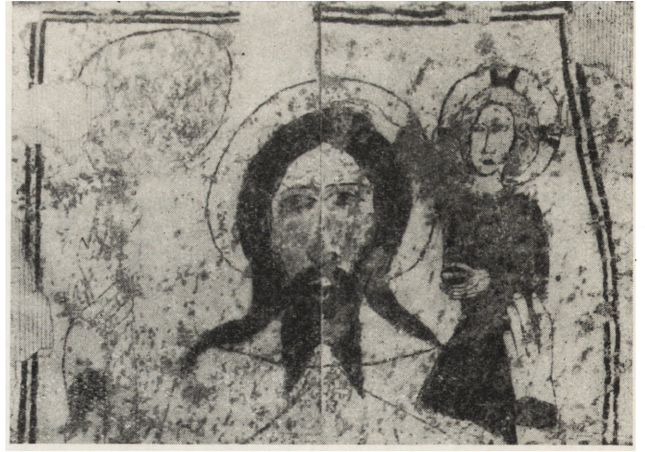
14. Bejsce. Kościół św. Mikołaja. Polichromia gotycka w prezbiterium. Fragment wyobrażenia św. Krzysztofa na ścianie północnej — stan zachowania po odsłonięciu spod tynków i pobiałej (zdjęcie z kalki dokumentacyjnej stanu zachowania). Oznaczenia: rzadkie kreskowanie poziome — ubytki zaprawy, kreskowanie pionowe — ubytki pobiałej z farbą, gęste kreskowanie ukośne — ubytki farby, krzyżykami oznaczono miejsca odspojenia tynków od podłoża, kółkami — miejsca pobrania próbek do badań (fot. autor).

Wykonano badania próbek tynków, pobiałej, spoiwa i barwników warstwy gotyckiej⁴. Wykazały one, że warstwa tynku jest wapienno-piaskowa, stosunkowo twarda i mało porowata; stwierdzono w niej piasek rzeczny o ziarnkach drobnych, bezbarwnych o gradacji 0,3—0,5 mm (il. il. 15, 16). Innych dodatków nie wykryto^{5a}. Na tynku położona jest pobiała wapienna. Badania spoiwa i barwników ustaliły, że malowidło wykonano prawdopodobnie tech-

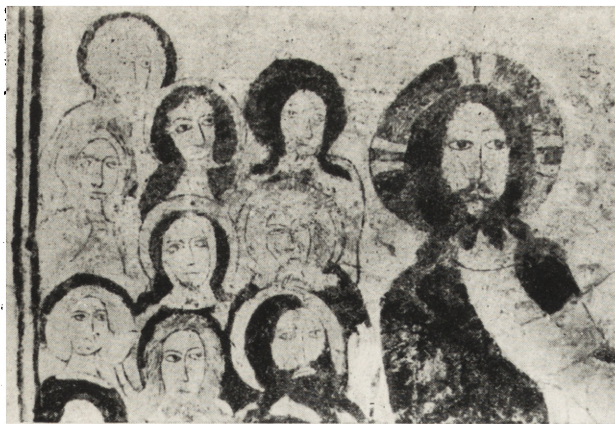
19

19. Bejsce. Kościół św. Mikołaja. Polichromia gotycka w prezbiterium. Fragment sceny „Wjazd do Jerozolimy“ na ścianie północnej — stan po konserwacji (fot. autor)

Poza sceną ze św. Krzysztofem, gdzie jako spoiwa do farb w proszku (Le Franc) przy punktowaniu użyto kazeiny wapiennej, pozostała część polichromii punktowano spoiwem sporządzonym z polioctanu winylu i wody destylowanej. Punktowano w zasadzie wszystkie większe ubytki farby, jeśli rysunek nie budził wątpliwości, pomijając wszystkie miejsca takie wątpliwości nastroczające, jak napisy, większe wykruszenia z rysunkiem lub kolorem itp. Miejsca uzupełnień są nieco jaśniejsze od oryginału i z bliskiej odległości wyraźnie czytelne ze względu na pionową kreskę, którą przy punktowaniu konsekwentnie stosowano (il. il. 18, 19, 20, 21).

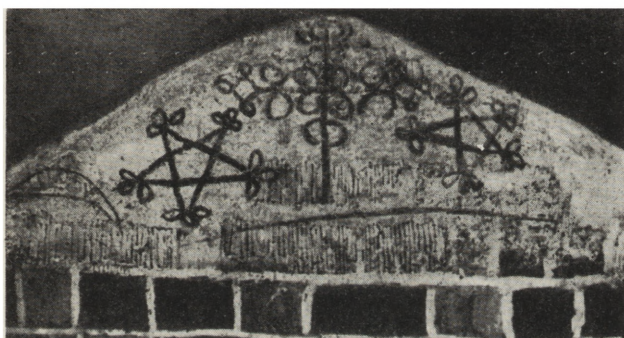
20

20. Bejsce. Kościół św. Mikołaja. Polichromia gotycka w prezbiterium. Zwieńczenie ściany po stronie północnej obok tęczy — stan po konserwacji (fot. autor)

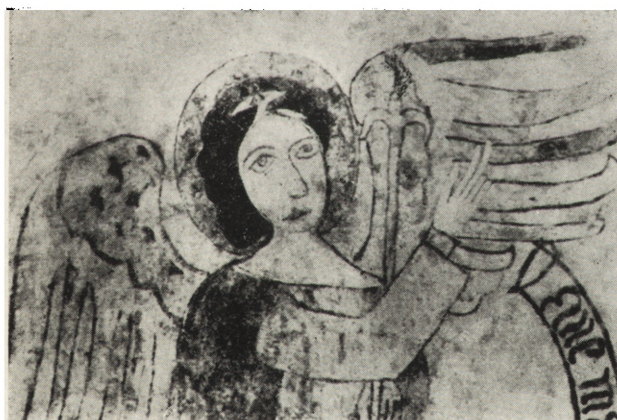
21

21. Bejsce. Kościół św. Mikołaja. Polichromia gotycka w prezbiterium. Fragment sceny „Zwiastowania“ na ścianie południowej (postać anioła) — stan po konserwacji (fot. autor).

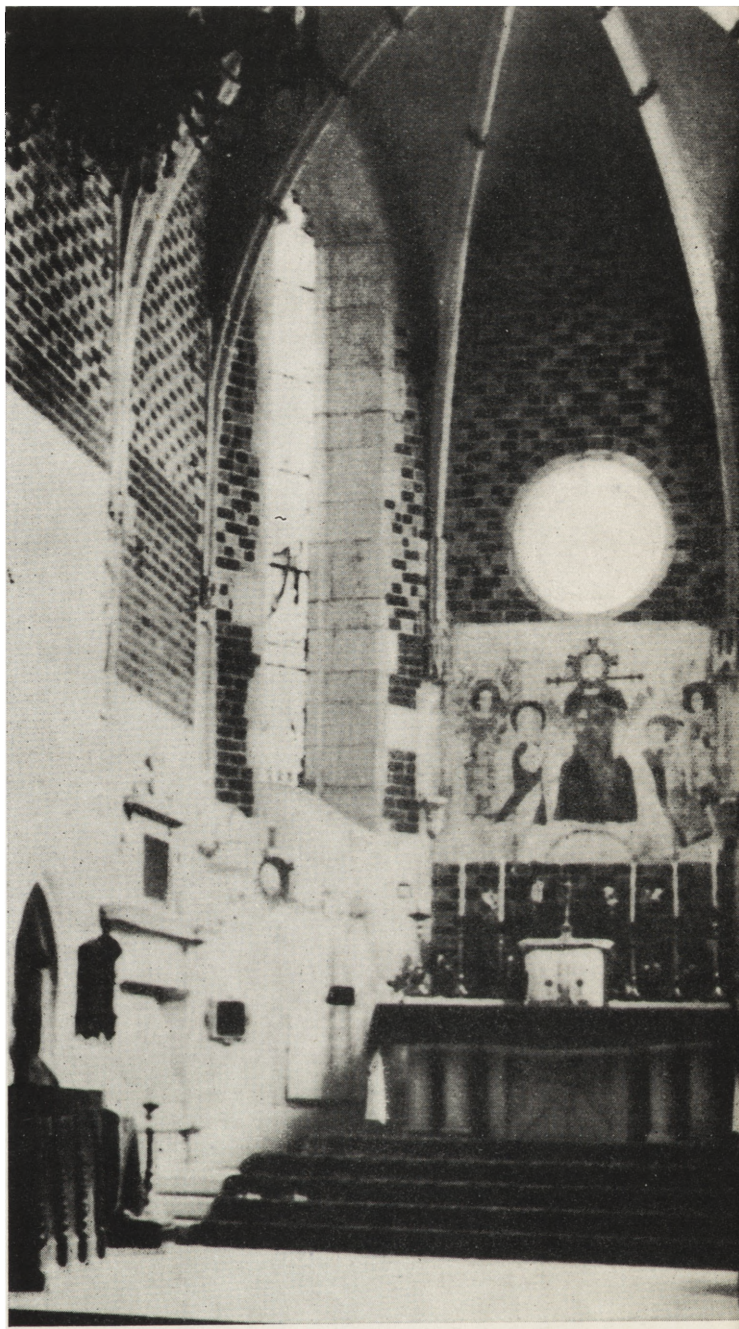
22. Bejsce. Kościół św. Mikołaja. Wnętrze prezbiterium — stan po konserwacji (fot. autor)

Przechodząc do końcowych prac w dolnych partiach ścian, poniżej strefy polichromii, na nowej warstwie tynku, wprowadzonej w miejsce cementowej, położono dwie warstwy cienkiej pobiałej wapiennej oraz kolor nawiązujący do ogólnego tła polichromii o ciemniejszym minimalnie walorze (il. 22).

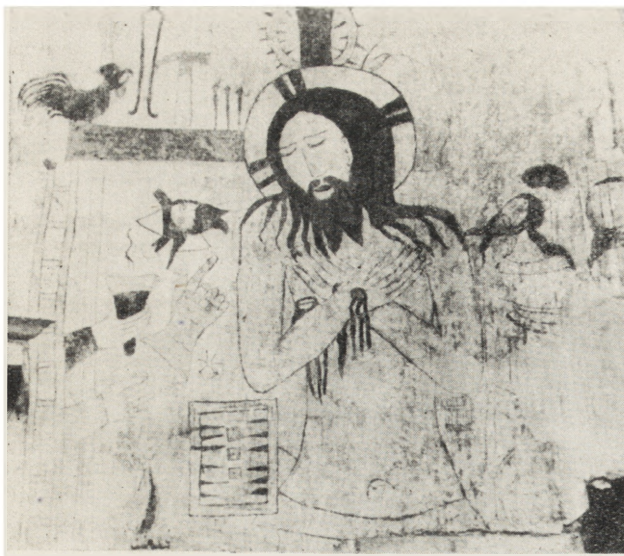
23. Bejsce. Kościół św. Mikołaja. Polichromia gotycka w prezbiterium. Scena „Chrystus w studni“ na ścianie północnej — stan po konserwacji (fot. autor)

23. Bejsce. Église St. Nicolas. Polychromie gothique dans le chœur. Scène „Vir Dolorum“ au mur nord — état après les travaux de conservation

na i piasku. Podobną zaprawą wypełniono ubytki tynków w płaszczyźnie malowidła. Do pobiał, używanej w miejscach uzupełnień jej większych braków, dodawano niewielką ilość dyspersji wodnej polioctanu winylu dla wzmocnienia jej spoiwości i zabezpieczenia przed wytieraniem, zwłaszcza w dolnych partiach ścian.

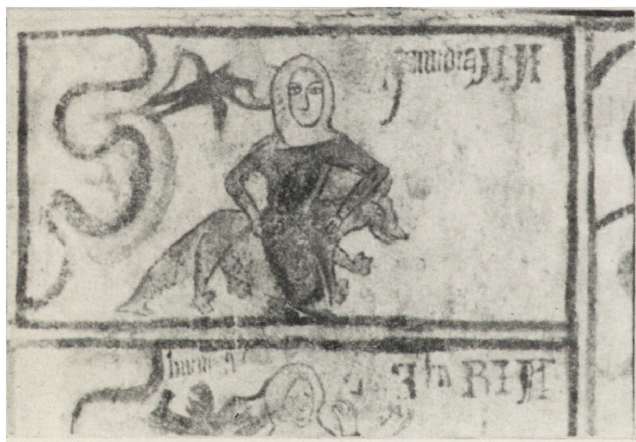
24. Bejsce. Kościół św. Mikołaja. Polichromia gotycka w prezbiterium. Scena z cyklu „Grzechów głównych“, „INVIDIA“(?) — stan po konserwacji (fot. autor)

24. Bejsce. Église St. Nicolas. Polychromie gothique dans le chœur. Scène du cycle „Péchés Capitaux“. „Invidia“ (Jalousie) — état après les travaux de conservation

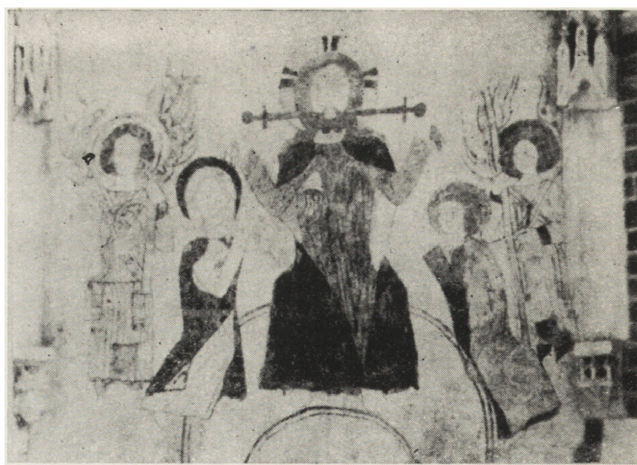
26. Bejsce. Kościół św. Mikołaja. Polichromia gotycka w prezbiterium. Scena „Sądu“ na ścianie wschodniej — stan po konserwacji (fot. autor)

26. Bejsce. Église St. Nicolas. Polychromie gothique dans le chœur. Scène du „Jugement dernier“ au mur Est — état après les travaux de conservation
