Konserwacja zabytków architektury w Turyngii (1945-1965)

Ochrona Zabytków 19/2 (73), 92-99

KONSERWACJA ZABYTKÓW ARCHITEKTURY W TURYNGII (1945—1965)

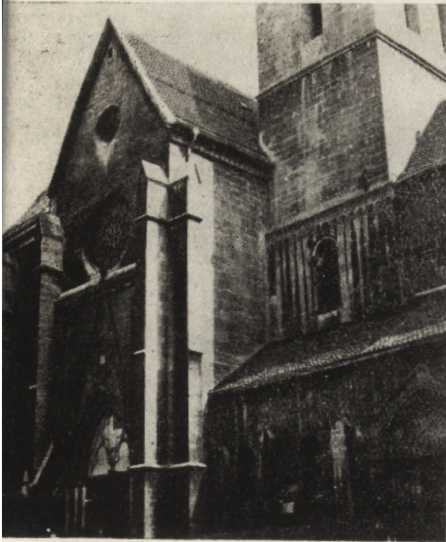
1

1. Arnstadt. Liebfrauenkirche — widok na transept od północy

Liebfrauenkirche — najznamienitszy z kościołów Turynгии, trzynawowy, halowy, prezbiterium z wielobocznymi apsydami. Nawa główna sklepią krzyżowo z emporami arkadowymi. Budowę rozpoczęto w początkach XIII w. Prace konserwatorskie rozpoczęto w 1956 r. Wzmocniono konstrukcję wieży dzwonnów, poprawiono dachy wież i przekryto na nowo prezbiterium z użyciem wzmocnień żelbetowych. Odczyszczono sklepienia, usuwając farbę olejną. Przeprowadzono odkrywki i uzupełniono malowidła. Dalsze prace konserwatorskie w toku (il. 1, 2, 3).

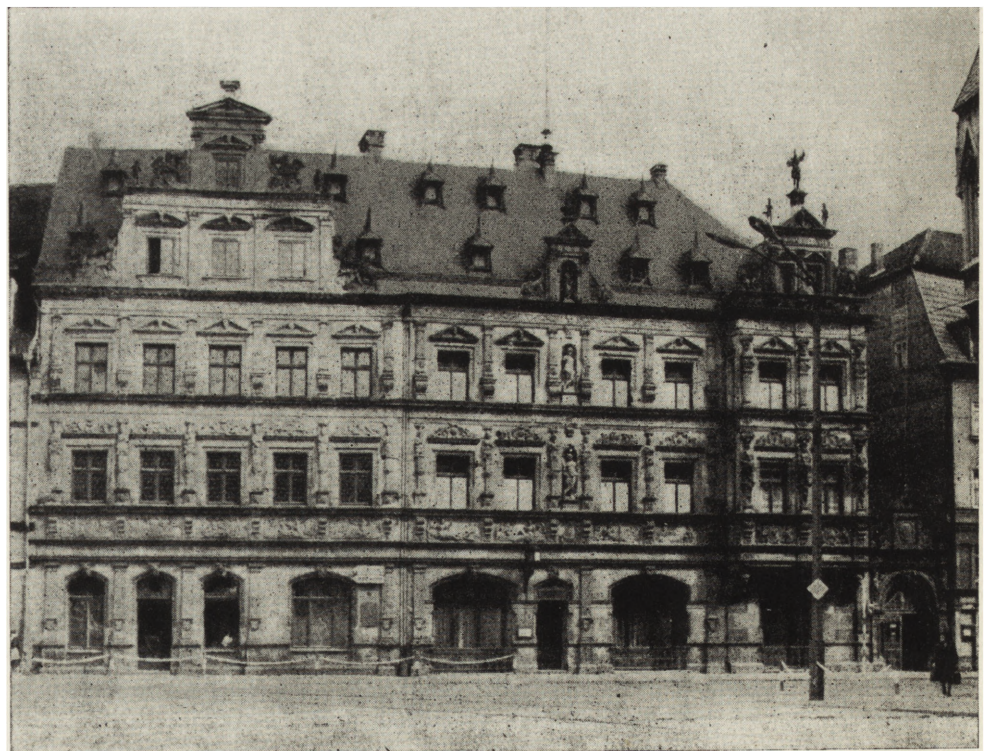
4. Erfurt. Budynek Namiestnictwa — elewacja główna

Budynki „Namiestnictwa” przy ul. Regierungstrasse 73 (pałac oraz dwa boczne budynki dawnych wartowni). Zbudowane ok. 1540 r., przebudowane przez arch. Maksymiliana Welscha w latach 1711—20. Zachowały się wykusze i portale z 1540 r. Główny budynek, który powstał z połączonych dwóch patrycjuszowskich kamienic, posiada bogatą dekorację elewacji (il. 4) oraz wystrój wewnątrz. Prace konserwatorskie rozpoczęto w 1951 r. (fasada). Od 1961 r. prowadzono prace przy wystroju sali balowej. Planuje się zakończenie robót konserwatorskich łącznie z dwoma budynkami wartowni do 1966 r.

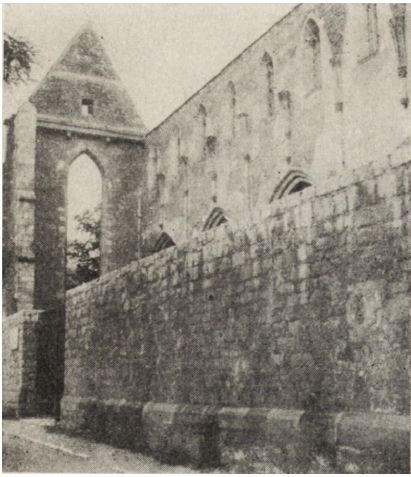
5. Erfurt. Kościół pofranciszkański — widok nawy i zachodniej ściany szczytowej

Kościół franciszkanów, obecnie ewangelicki (Barfüsserkirche). Trzynawowa bazylika filarowa z wielobocznym prezbiterium i kaplicami, fundowana ok. 1224 r., zbudowana ok. 1300 r. Zburzony w czasie nalotu bombowego w 1944 r. Do odbudowy i konserwacji przystąpiono w 1950 r. Odbudowano prezbiterium wraz z kaplicą chrzcielną, odrestaurowano ocalały ołtarz główny, pochodzący z 1445 r. oraz witraże z lat 1230—40. Wyburzono grożące upadkiem sklepienia pn. nawy bocznej, zabezpieczono mury głównej nawy, ściany szczytu zachodniego oraz związane pierścieniami żelbetowymi i wzmocniono ankrami ścianę szczytową głównej nawy (il. il. 5, 6, 7). W planie zagospodarowania tego obiektu przewiduje się urządzenie w nawie głównej lapidarium. Po odgruzowaniu prowadzi się obecnie prace archeologiczne.

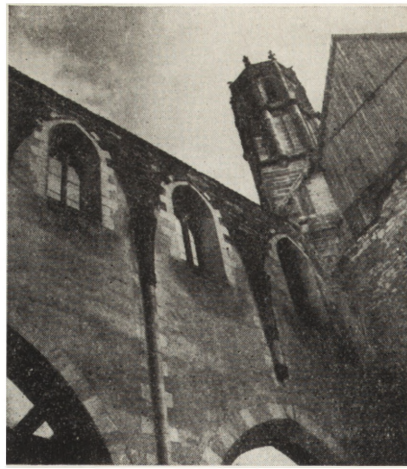
6. Erfurt. Kościół pofranciszkański — transept

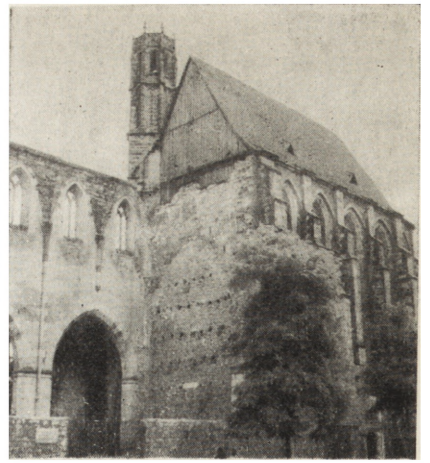
7. Erfurt. Kościół pofranciszkański — odbudowane prezbiterium

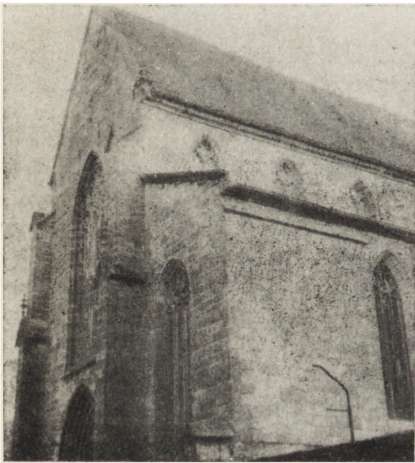
8. Erfurt. Kościół dominikanów — fasada zachodnia

Kościół dominikanów. Trójnawowa, halowa bazylika filarowa z wielobocznym prezbiterium, oddzielonym od nawy głównej tzw. lectorium. Budowę rozpoczęto w 1229 r., konsekracja nastąpiła w 1238 r. Po uszkodzeniach wojennych z 1945 r. zabezpieczono obiekt przez pokrycie dachem i reperację maswerków. Obszerny program prac konserwatorskich (1960—64) objął m.in.: regotycyzację obiektu i odbudowę zniszczonego klasztoru. Dokonano uzupełnień kamieniarki (il. 8), oczyszczono i pomalowano wnętrza, uzupełniono malowidła sklepień w oparciu o dokonane odkrywki z XV i XVI w., przeprowadzono restaurację malowanych zworników sklepiennych (il. 9), podjęto restaurację przesła z malowidłami pochodzącymi z 1574 r. Przywrócono pierwotny poziom posadzki, płyty grobowe osadzono w ścianach naw bocznych. Poszerzoną w 1927 r. empore organową przywrócono do stanu pierwotnego (il. 10), uporządkowano ołtarz główny, ambony, sprzęt kościelny, zaprowadzono oświetlenie zgodnie z wymogami konserwatorskimi. Poddano konserwacji zabytkowe kraty chrzcielnicy oraz rozpoczęto konserwację obrazów.

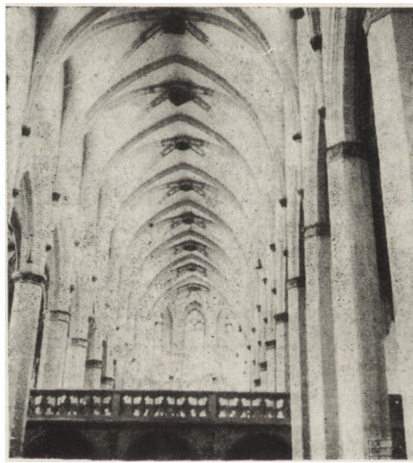
9. Erfurt. Kościół dominikanów — wnętrze nawy głównej z widokiem na lectorium

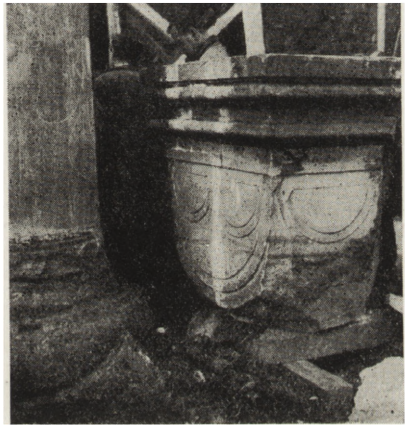
14

14. Paulinzella. Kościół benedykty-
nów — kapitel wymienionej kolum-
ny z szeregu po północnej stronie na-
wy głównej

lata 1845—1863 oraz 1867, bez bliższego określenia robót. Zabezpieczanie pękających i łuszczących się powierzchni kolumn przez opasywanie ich bandażami żelaznymi datuje się od 1925—28 r. Badanie konstrukcyjne dało następujący wynik: należy wymienić kolumny nr 6, 7, 8, 9, 10, bazę kolumny 6, 8, 10 oraz kapitel kolumny nr 6 (il. il. 13, 14). Odkrycie korony murów swego czasu oraz portalu okazało się w skutkach bardzo szkodliwe i kamień musi być osadzony na nowo i przespołnowany (il. 15). W 1964 r. rozpoczęto systematyczne prace konserwatorskie. Dla nowych kolumn jako tworzywo stosuje się piaskowiec tzw. Elbsandstein, a do przekrycia fragmentów zadaszonych — łupek.

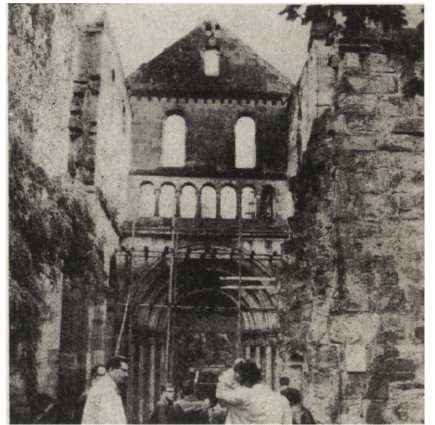
15

15. Paulinzella. Kościół benedykty-
nów — fasada zachodnia z portalem
głównym

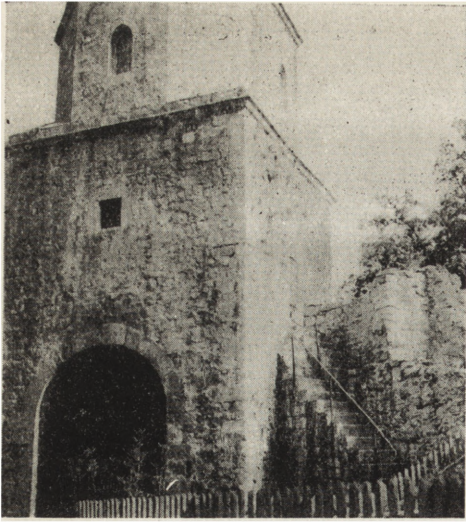
16

16. Rohr. Kościół — wieża bramna z częścią murów obronnych przy kościele

Kościół. W 1930 r. H. Giesau i A. Koch przeprowadzili poszukiwania archeologiczne. Odnaleziono wówczas relikty karolińskiego kościółka, założonego na planie krzyża z apsydą. Nawa i transept posiadały wymiary 8,75 × 20,60 m, wejście zach. mieściło przedsionek wraz z emporą cesarską. Portal pn. i pd. mieścił się w pobliżu transeptu na jednej osi. Ściany nawy posiadały po 7 okrągło zakończonych otworów okiennych (częściowo zostały odsłonięte w latach 1961/62), a szczyt zach. 3 otwory. Nad apsydą wznosiła się wieża. Pod apsydą znajduje się krypta o czterech filarach. Prace konserwatorskie prowadzone w latach 1961—62 dotyczyły odnowienia wnętrza całego kościoła. Przeszklono okna maswerkowe, przywrócono do stanu pierwotnego dwa otwory okienne z dekoracją malowaną czerwoną kredką. W krypcie przywrócono pierwotny poziom posadzki, oczyszczono sklepienia i filary oraz zrekonstruowano ołtarz w części wsch. W latach 1952—54 prowadzono także prace przy zabezpieczeniu średniowiecznych murów obronnych (il. 16).

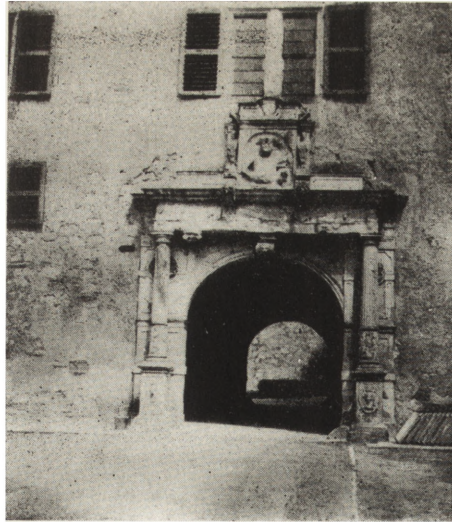
17

17. Schmalkalden. Zamek Wilhelmsburg — portal bramy w dziedzińcu

Zamek Wilhelmsburg. Na miejscu średniowiecznego założono późno-renesansowy zamek w latach 1585—89 za Wilhelma IV von Hessen. Budowla obecna została wzniesiona przez architektów Krzysztofa i Jana Müllera w kształcie regularnego czworoboku z renesansowymi szczytami i malowanymi fasadami (il. 17).

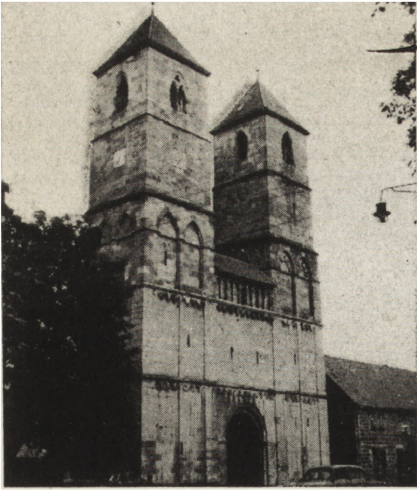
18. Vessra. Kościół premonstrantów — fasada zachodnia

Klasztor i kościół premonstrantów. Założony w 1131 r. przez Gotebolda von Henneberg, spalony 3 marca 1939 r. Wstępne zabezpieczenia dokonano w 1948 r., w 1952 r. zabezpieczono koronę murów, w 1956 r. położono dachy na wieżach oraz przekryto w 1961 r. część międzywieżową (il. 18). Obecnie trwają prace przy rekonstrukcji sklepienia kaplicy opackiej (il. 19). Odkryto pierwotny poziom posadzki nawy głównej, co pozwoliło na ustalenie pierwotnych form baz filarów zach. (il. il. 20, 21, 22). Przy okazji wyjaśniła się także sprawa dojścia do kaplicy opata. Równoległe do prac konserwatorskich opracowuje się plan generalnego uporządkowania otoczenia całego zespołu.

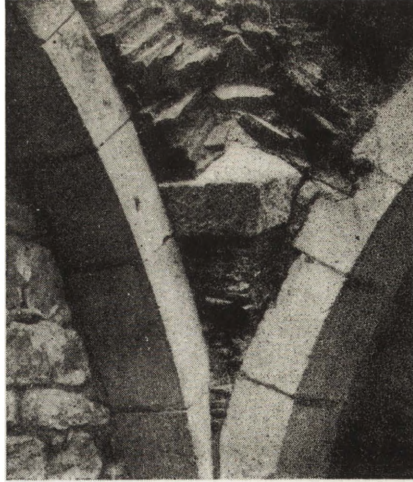
19. Vessra. Kościół premonstrantów — kaplica opacka, fragment pacy sklepiennej

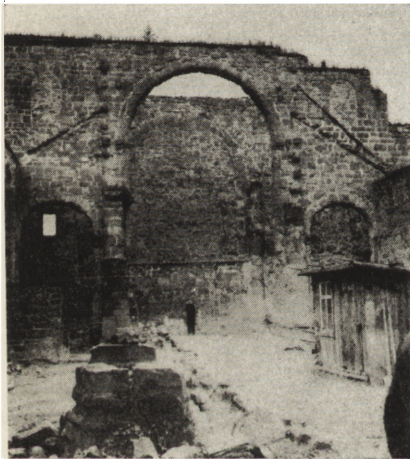
21. Vessra. Kościół premonstrantów — transept, widok na łuk tęczy

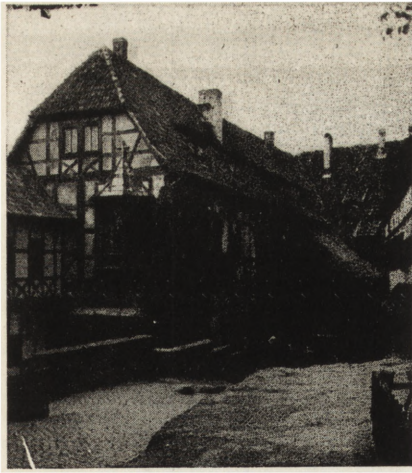
24. Wartburg. Zamek — widok z dziedzińca przedniego na budynek wójtostwa, w głębi Dom Rycerski

Dom Rycerski: w 1455 i 1504 r. całkowicie odnowiony, a w 1549 r. związany z budynkiem bramnym. Ostatnia przebudowa dokonana została w 1930 r. przez architekta Bodo von Ehardt. Uporządkowanie zewnętrzne i prace konserwatorskie przewidziano na lata 1965/66. Wójtostwo: pierwotnie średniowieczne, odnowione w 1543 r. Wykusz dobudowany w 1872 r. (il. 24). Prace konserwatorskie przy elewacjach przewidziane na lata 1965/66.

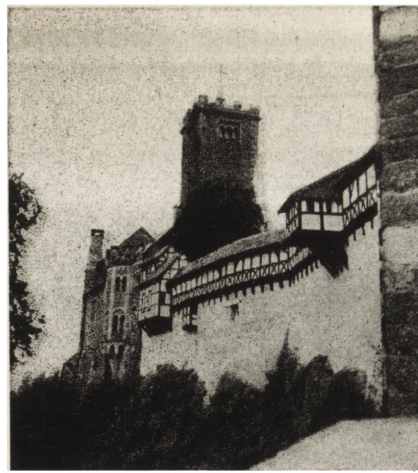
25. Wartburg. Zamek — zrekonstruowane ganki obronne od strony wschodniej

Ganki obronne: pierwotnie z 2 poł. XV w., posadowione na starszych. Całkowita rekonstrukcja przeprowadzona w latach 1964/65 w oparciu o zachowane przekazy ikonograficzne (il. 25).
