## Stan i potrzeby zabytków Cieszyna

Ochrona Zabytków 23/3 (90), 173-181

## STAN I POTRZEBY ZABYTEKÓW CIESZYNA\*

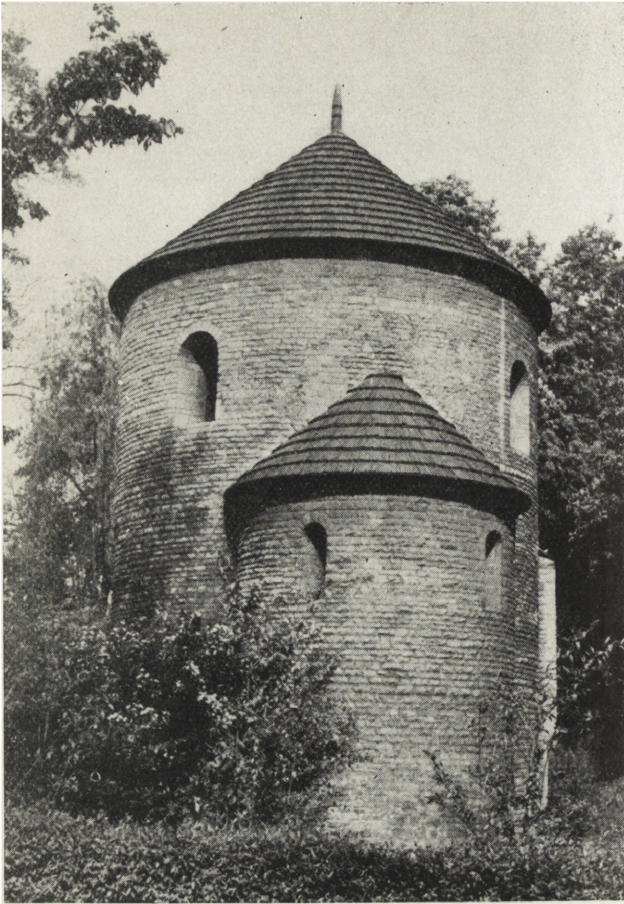
Miasto Cieszyn ma największy w województwie katowickim zespół zabytków. Reprezentują one wszystkie style naszego tysiąclecia, począwszy od romanizmu po kierunki występujące w wiekach XIX i XX. Najstarszym zabytkiem Cieszyna jest rotunda św. Mikołaja na Wzgórzu Zamkowym, pochodząca zapewne z ok. połowy XI w., wzmiankowana w roku 1223 (il. 1), która była niewątpliwie kaplicą grodową łączącą się z palatium.

1. Cieszyn, rotunda Św. Mikołaja na Wzgórzu Zamkowym, widok od zach. (fot. T. Kaźmierski)

1. Cieszyn, St. Nicholas Rotunda on Castle Hill as seen from the west

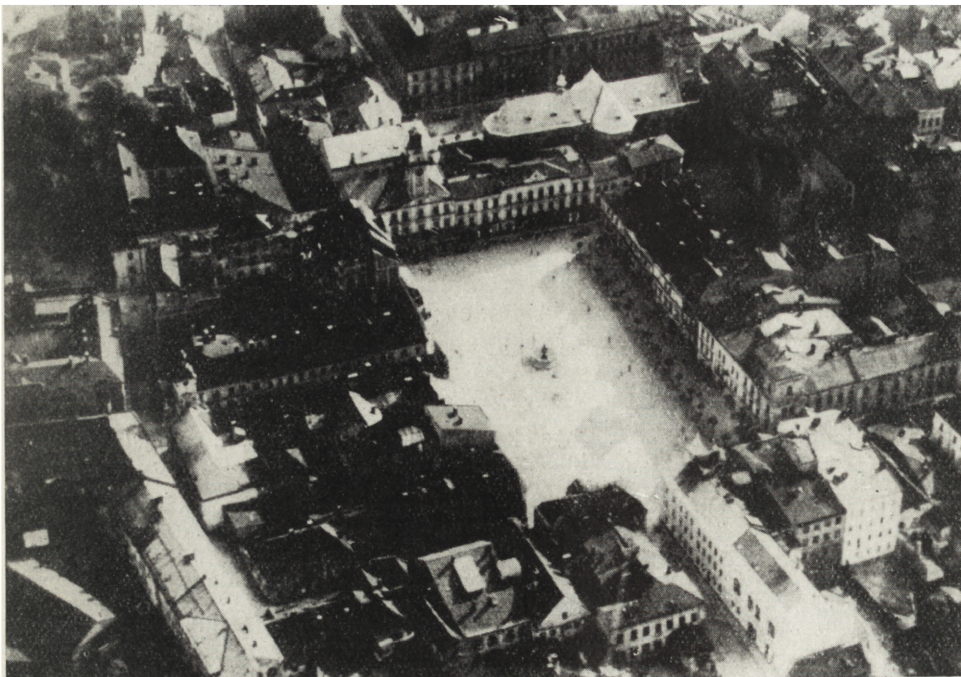
2. Cieszyn, Rynek, widok z lotu ptaka (fot. ze zbiorów Woj. Konserwatora Zabytków w Katowicach)

2. Cieszyn, the bird's eye view of the Market

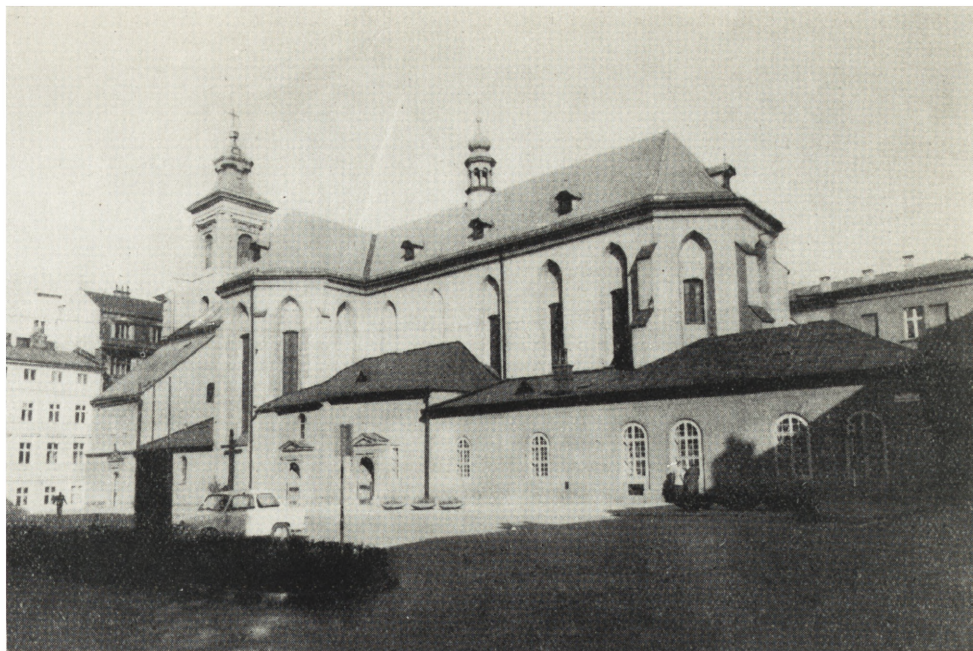
3. Cieszyn, kościół par. Św. Marii Magdaleny (poddominikański), widok od pd.-wsch. (fot. T. Kaźmierski)

3. Cieszyn, St. Magdalene (formerly Black Friars) parish church as seen from the south-east

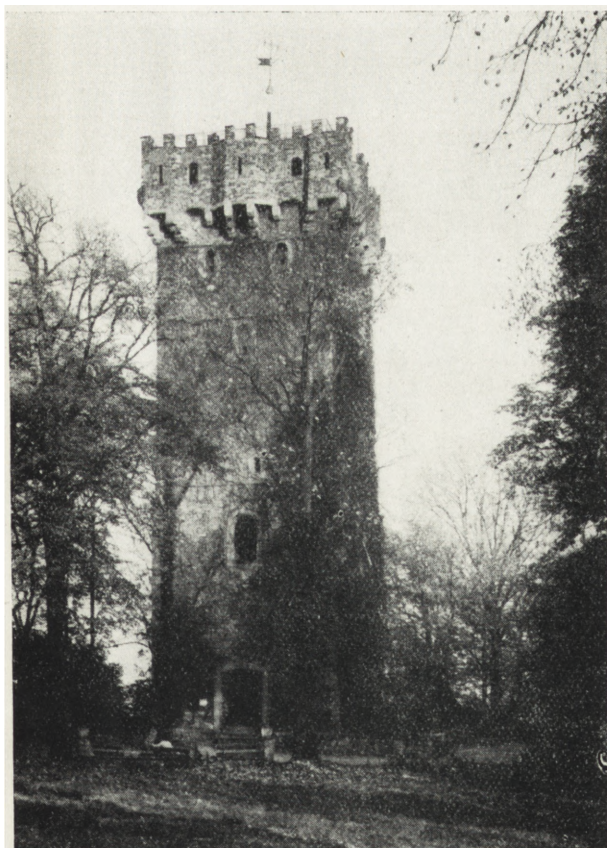
4. Cieszyn, wieża tzw. Piastowska na Wzgórzu Zamkowym, widok od zach. (fot. T. Kaźmierski)

4. Cieszyn, the „Piastowska” Tower on Castle Hill as seen from the west

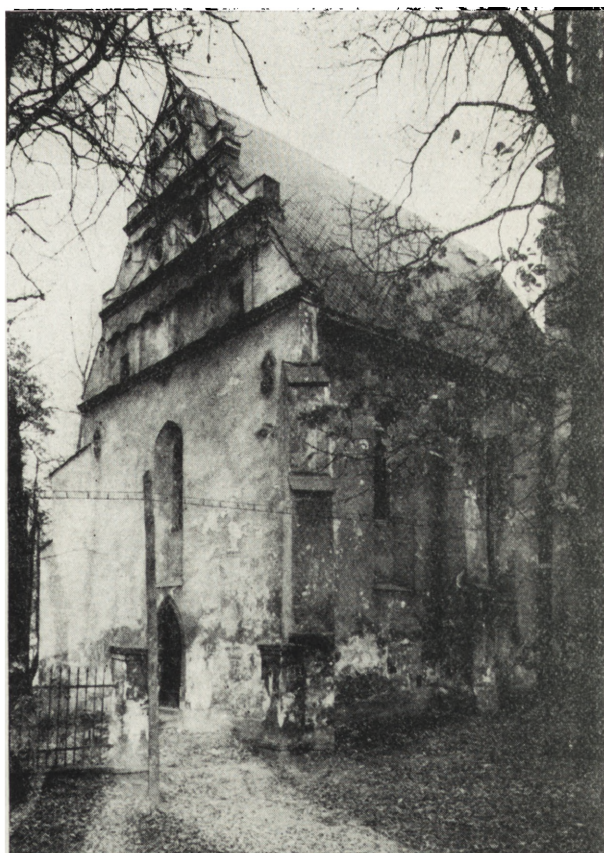
5. Cieszyn, kościół Św. Trójcy, widok od pd.-wsch. (fot. T. Kaźmierski)

5. Cieszyn, Trinity Church, as seen from the south-west

Stałymi zjawiskami w zabytkowych domach Cieszyna są: pojawienie się wody zaskórnej w piwnicach, daleko posunięte zawilgocenie, pęknięcia murów oraz zły stan tynków. Przez zawilgocenie zagrożony jest np. dawny zajazd przy ul. Zamkowej 11, jeden z najciekawszych domów Cieszyna (il. 13). Właściwie tylko nieznaczny procent budynków znajduje się w stanie nie budzącym obaw. Spośród budowli sakralnych zabezpieczenia wymaga szesnasto-

wieczny kościół Św. Trójcy; należałoby także uporządkować przylegający doń dawny cmentarz, który jest jednym z większych obszarów zieleni na Starym Mieście.

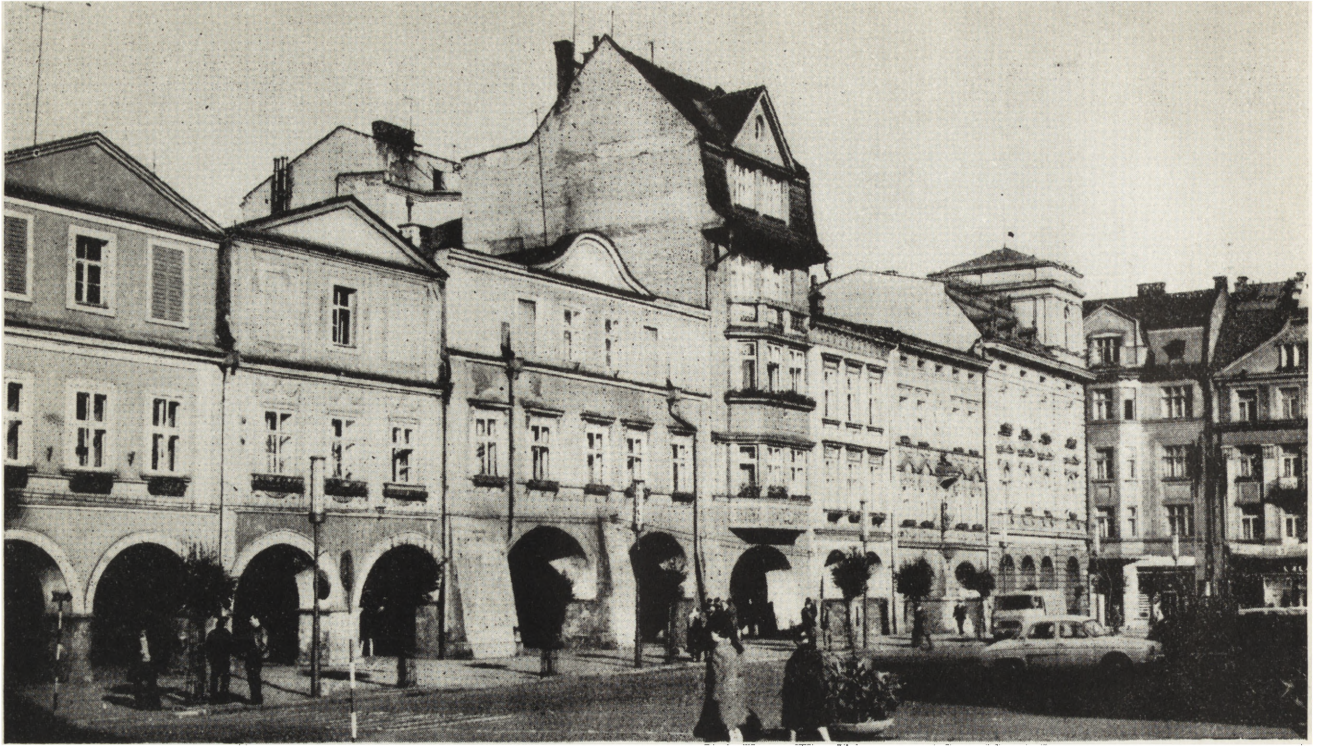
6. Cieszyn, zabudowa zach. pierzei Rynku (fot. T. Kaźmierski) 6. Cieszyn, buildings on the Market west frontage

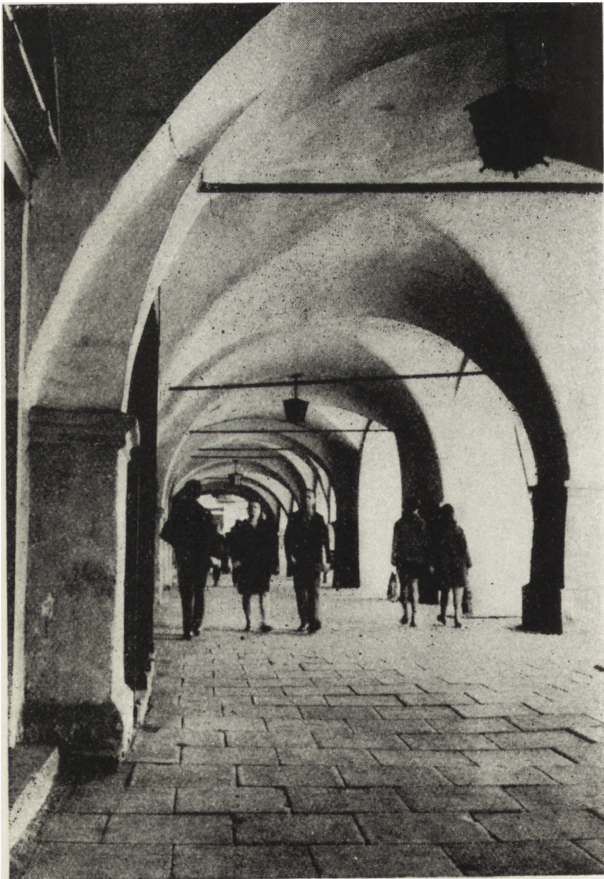
Są to kamienice trzy- lub czterotraktowe, z podcieniami (il. 7), o okazałych izbach i sieniach przykrytych sklepieniami o bogatej dekoracji stiukowej (Rynek, domy nr 5 i 19); spotyka się też dziedzińce z arkadowymi kruzgankami (Rynek, dom nr 19).

7. Cieszyn, podcienia domów zach. pierzei Rynku (fot. T. Kaźmierski)

7. Cieszyn, sheds in houses on the Market west frontage

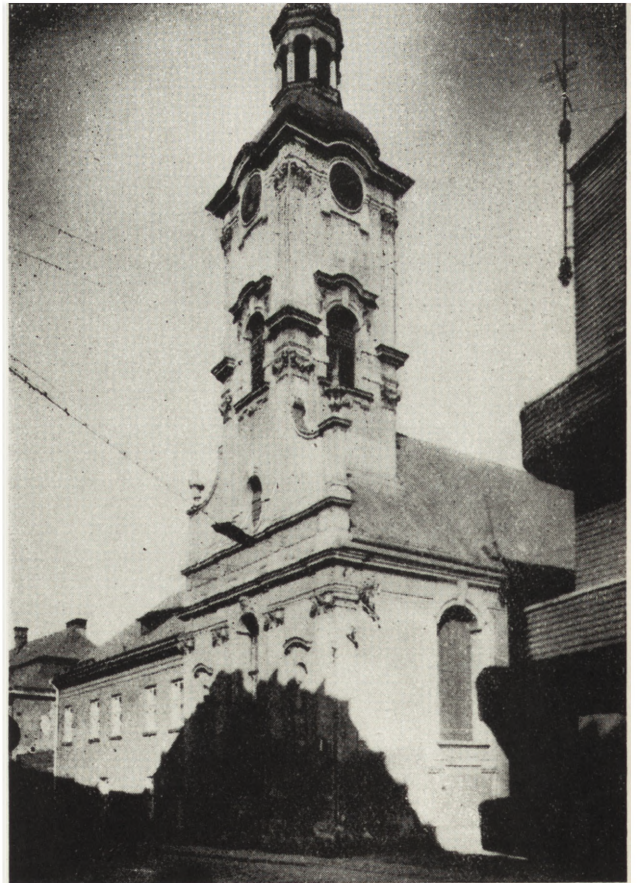
8. Cieszyn, kościół Św. Krzyża (pojezuicki), widok od pd.-zach. (fot. T. Kaźmierski)

8. Cieszyn, Holy Cross (formerly Jesuite) church, as seen from the south-west

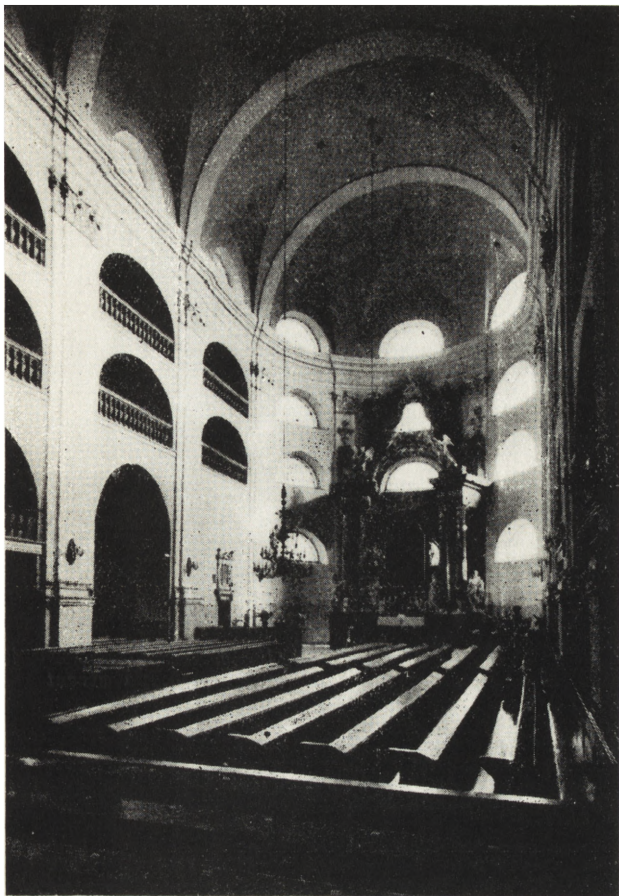
9

9. Cieszyn, kościół ewangelicki, wewnątrz (fot. T. Kaźmierski)

9. Cieszyn, Protestant church, interior view

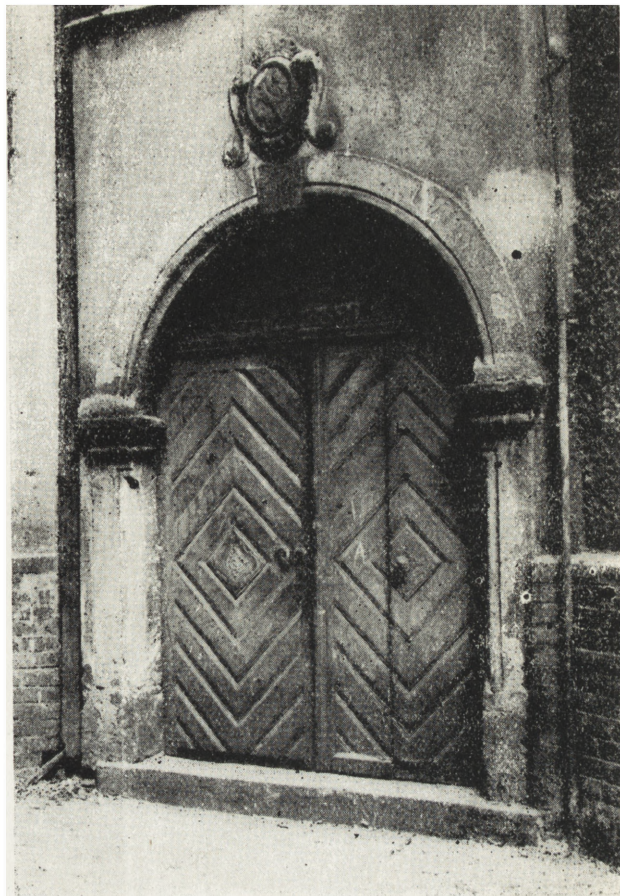
10

10. Cieszyn, portal z 1730 (obecnie w nowym domu przy Placu Krzyża 1 (fot. T. Kaźmierski)

10. Cieszyn, 1730 doorway, actually built into the new house elevation at 1 Cross Square

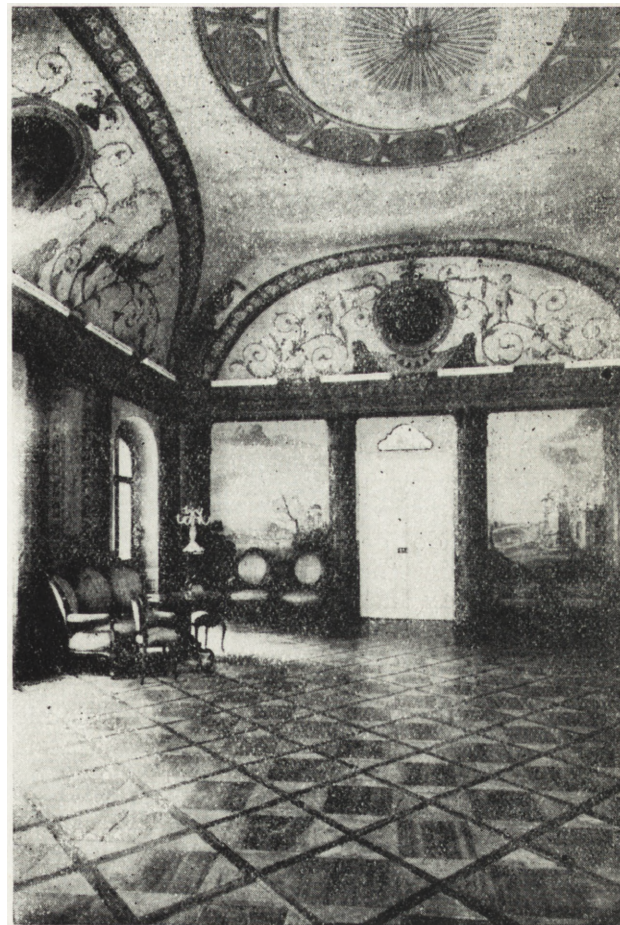
11

11. Cieszyn, pałac Larischów (obecnie Muzeum), wewnątrz sali „egipskiej” (fot. T. Kaźmierski)

11. Cieszyn, Larisch palace (actually turned into museum), „Egyptian Hall” interior

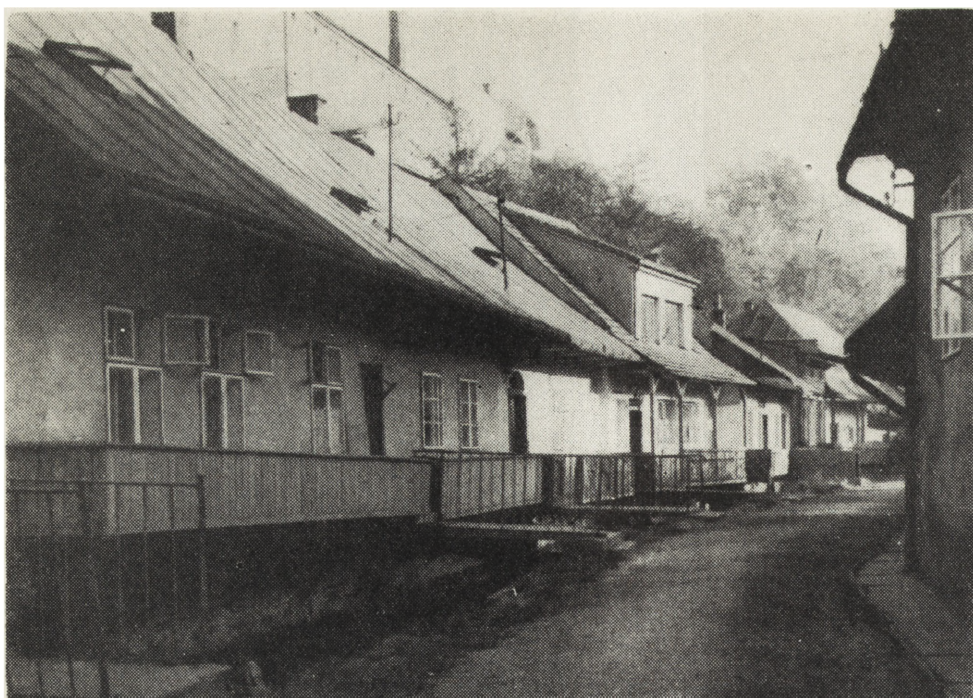
12. Cieszyn, zabudowa ul. Przykopa (fot. T. Kaźmierski)

12. Cieszyn, houses in the Przykopa street

W chwili obecnej na zespół zabytków miasta składa się zabudowa Wzgórza Zamkowego, sześć kościołów (w tym dwa klasztorne) oraz blisko sto pięćdziesiąt domów. Walory artystyczne Cieszyna podnosi niezwykle malownicze położenie na wzniesieniu nad Olzą; nieodparty urok ma Wzgórze Zamkowe, zaułki Starego Miasta i dawna zabudowa ulicy Przykopa (il. 12).

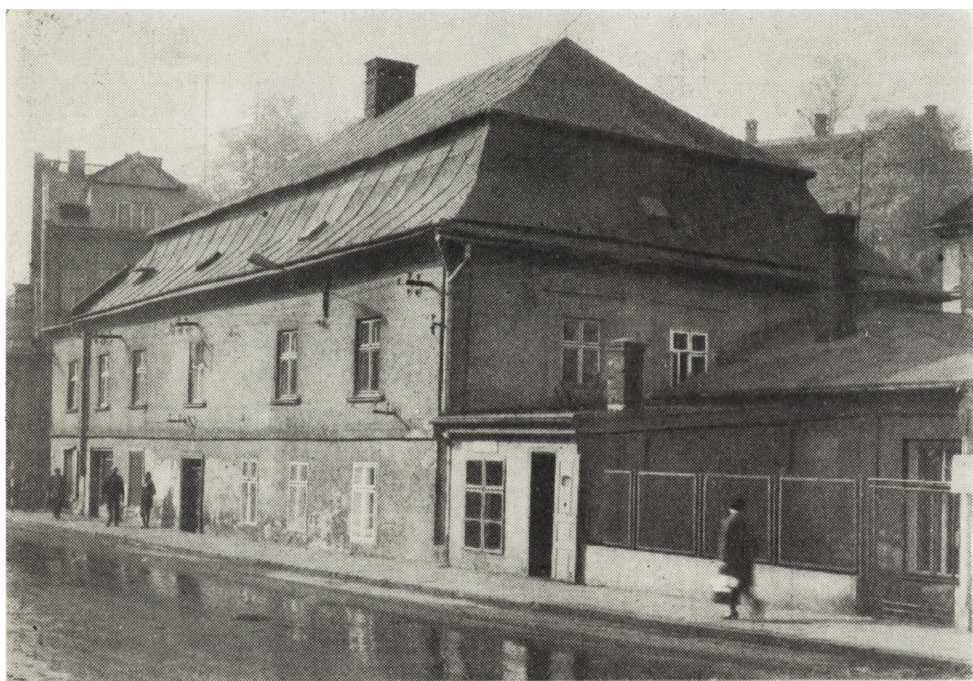
13. Cieszyn, dom, ul. Zamkowa 11 (fot. T. Kaźmierski)

13. Cieszyn, 11 Zamkowa street house
