Prace konserwatorskie - województwo koszalińskie (1968-1972)

Ochrona Zabytków 26/3 (102), 216-229

PRACE KONSERWATORSKIE — WOJEWÓDZTWO KOSZALIŃSKIE (1968—1972)

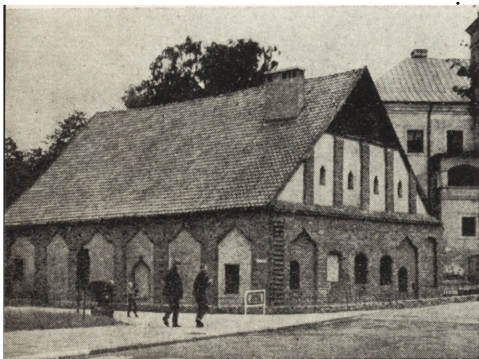
4

4. Słupsk, młyn zamkowy po zakończeniu prac konserwatorskich, 1971 r. (fot. D. Ptaszyńska)

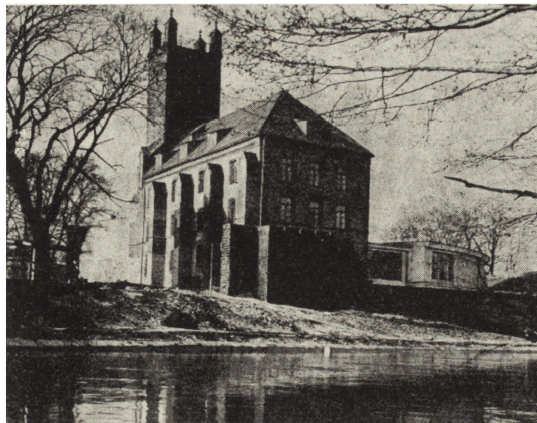
5

5. Słupsk, d. kościół św. Mikołaja, odbudowany na bibliotekę — 1971 r. (fot. D. Ptaszyńska)

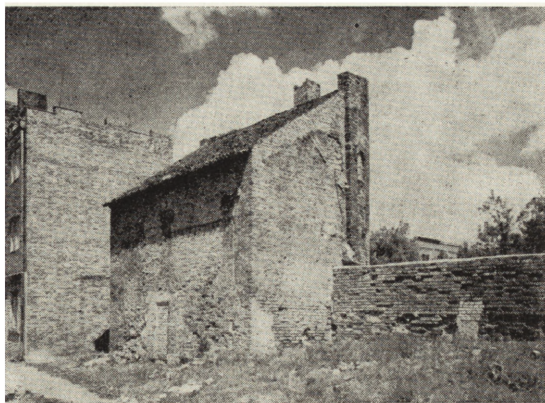
7. Słupsk, Baszta Czarownic, a — stan z 1957 r. (fot. J. Szandomirski), b — stan w czasie prac konserwatorskich, 1972 r. (fot. D. Ptaszyńska)

Miejskie mury obronne i Baszta Czarownic z XIV—XV w., gotyckie, zachowane w znacznych fragmentach, przy ul. Władysława Jagiełły (il. 6), Granicznej, Krętej i Fr. Nullo, w ciągu nad rzeką Słupią, gdzie znajduje się owalna Baszta Czarownic (il. 7a, b). Roboty konserwatorskie wykonywane w l. 1968—1971 polegały na wzmocnieniu nadwątlonej konstrukcji, uzupełnieniu ubytków ceglano-licia, uporządkowaniu gabarytów oraz zabezpieczeniu korony murów. Projekt konserwacji wykonał inż. K. Orłowski, prace konserwatorskie prowadziły PKZ Oddział Szczecin. W 1971 r. opracowano projekt (mgr inż. arch. J. Alkiewicz) i przystąpiono do odbudowy Baszty Czarownic na cele muzealne. Dotychczas wykonano roboty rozbiórkowe i murarskie — uzupełnienie ubytków ścian konstrukcyjnych, nadbudowę górnej kondygnacji baszty, uzupełnienie sklepień, licowanie zniszczonych fragmentów elewacji. Całość przekryto wysokim, gontowym, stożkowym dachem. Baszta od strony zachodniej uzyskała nową przeszkloną ścianę stalową.

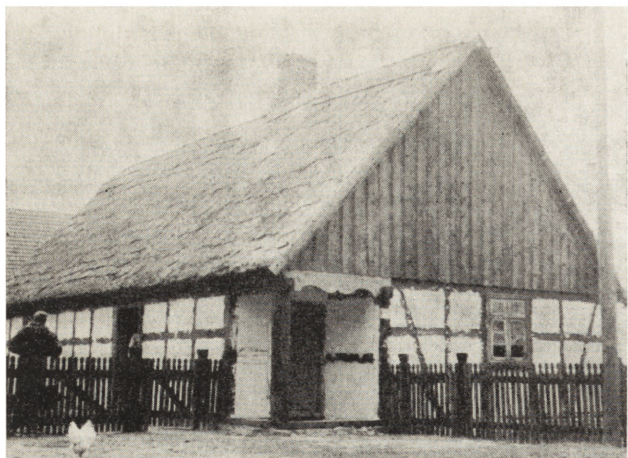
10. Stara Święta (pow. Złotów), chałupa nr 98 w czasie prac konserwatorskich — 1972 r. (fot. A. Mosiewicz)

Stara Święta (pow. Złotów). Chałupa nr. 98 z k. XVIII w., konstrukcji szkieletowej wypełnionej gliną, następnie cegłą, z podcieniem narożnym i tzw. „czarną kuchnią” pośrodku, kryta trzcina. Pierwotny projekt przeniesienia budynku do większego skansenu upadł, a chałupę zabezpieczono „in situ” i przeznaczono na Etnograficzny Punkt Muzealny, Muzeum Ziemi Złotowskiej w Złotowie. W 1970 r. z kredytów konserwatorskich wykupiono obiekt od dotychczasowego właściciela, ob. Szczepana Sobbka, i w l. 1971—1972 całkowicie wyremontowano (il. 10). Wymieniono odcinkami zniszczone podwaliny i rygle, uzupełniono i otynkowano pola między ryglami, wymieniono trzciniowe poszycie dachu i odeskowano szczyty. Wszystkie drewniane elementy zaimpregnowano ksylamitem. Uzupełniono zniszczoną stolarkę okienną i drzwiową oraz wykonano nową instalację elektryczną. Wnętrze zrekonstruowano według pierwotnego układu. Chatę wraz z małym ogródkiem kwiatowym (od strony drogi wiejskiej) ogrodzono drewnianym płotem. Prace konserwatorskie według projektu mgr inż. arch. Z. Hejgera wykonała Wielobranżowa Spółdzielnia Zaopatrzenia i Zbytu w Złotowie.

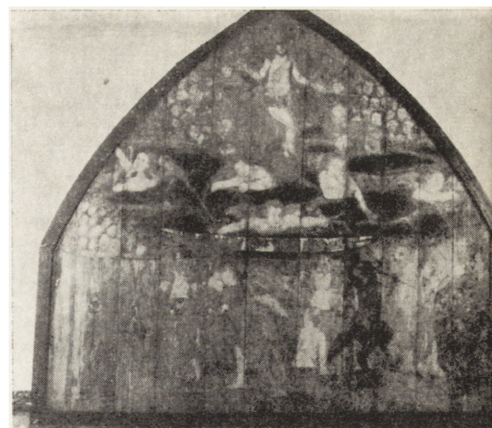
11. Sławsko (pow. Sławno), kościół filialny p.w. św. Piotra i Pawła, obraz „Sąd Ostateczny”; a — po wymontowaniu i wstępnym oczyszczeniu, 1968 r., b — stan po konserwacji, 1968 r. (fot. S. Wójcik)

Sławsko (pow. Sławno). Scena Sądu Ostatecznego w kościele filialnym pw. św. Piotra i Pawła z XVII w., barokowa, malowana na deskach sosnowych temperą klejową na cienkiej warstwie, bez właściwego gruntu. Odsłonięta w 1967 r. w czasie prac konserwatorskich znajdowała się na deskach szalujących przejście z wieży do nawy. Zapewne w XIX w., w trakcie montowania organów i chóru muzycznego, zniszczono część obrazu wycinając niewielkie przejście do wieży, a pozostałość zatynkowano. Przeprowadzone w 1968 r. prace polegały na wymontowaniu desek, wstępnym oczyszczeniu odwrocia (il. 11 a), nasyceniu powierzchniowo i zastrzykami antoksem oraz zaimpregnowaniu winofleksem. Warstwę malarską nasyciono emulsją wodną polioctanu winylu (zastrzykami i powierzchniowo). Brakujące deski uzupełniono dobrze wysuszoną deską sosnową. Otwory po gwoździach oraz drobne ubytki drewna uzupełniono kitem trocinowo-epoksydowym z dodatkiem polioctanu winylu z alkoholem etylowym. Punktowano kreską poziomą bez podkładu, barwnikami na spoiwie temperowym; bardziej zniszczonych partii nie rekonstruowano. Obraz zmontowano w specjalnie skonstruowanej drewnianej ramie, ujmującej dwustronnie deski i wiążącej całość (il. 11 b). Po zakończeniu prac obraz zawieszono w północnej nawie, w miejscu zamurowanego okna. Prace z kredytów konserwatorskich wykonał mgr S. Wójcik (PSP Koszalin).

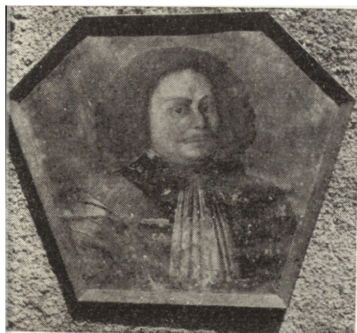
12. Człuchów, portret tru-mienny N.N. mężczyzny, stan przed konserwacją — 1960 r. (fot. F. Lachowicz)

Człuchów. Dwa portrety trumienne z kościoła parafialnego, XVII/XVIII i 2 poł. XVIII w., olej na blasze cynowej. Blachę wyprostowano, częściowo przy użyciu prasy mechanicznej. Lico portretów oczyszczono z zabrudzeń i pociemniałego werniksu mieszkanką amoniak-alkohol, zawernikowano werniksem mastyksowym, a ubytki farby uzupełniono farbami żywicznymi i przeciągnięto pastą woskową (il. il. 12 i 13). Prace z kredytów konserwatorskich wykonały mgr M. Skulska i mgr D. Mikołajków (PKZ Oddział Warszawa).

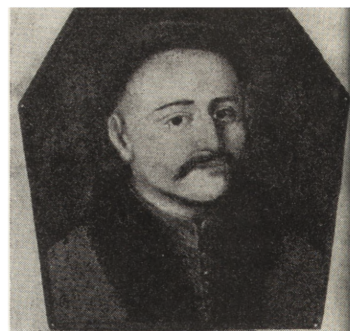
13. Człuchów, portret trumienney N.N. szlachcica, stan po konserwacji — 1968 r. (fot. PKZ — K. Kowalska)
