Jan Gala

Ochrona Zabytków 28/3-4 (110-111), 247-255

1975

PRÓBA ZASTOSOWANIA TERMOWIZJI DO BADAŃ KONSERWATORSKICH ZABYTKOWYCH OBIEKTÓW ARCHITEKTONICZNYCH

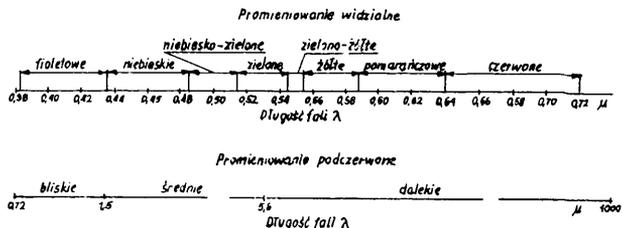
1. Zakres długości fal promieniowania widzialnego i podczerwonego

Zakres długości fal promieniowania widzialnego i podczerwonego przedstawia il. 1.

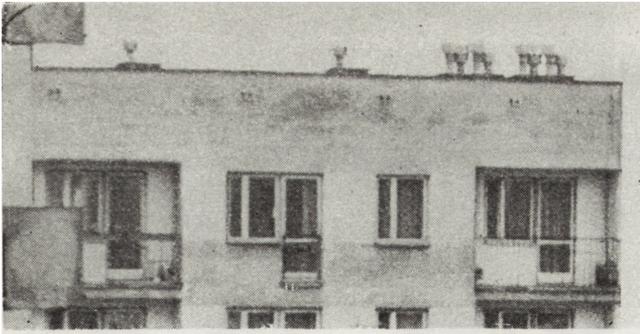
2. Budynek z pianobetonu z zarysowanym wątkiem muru

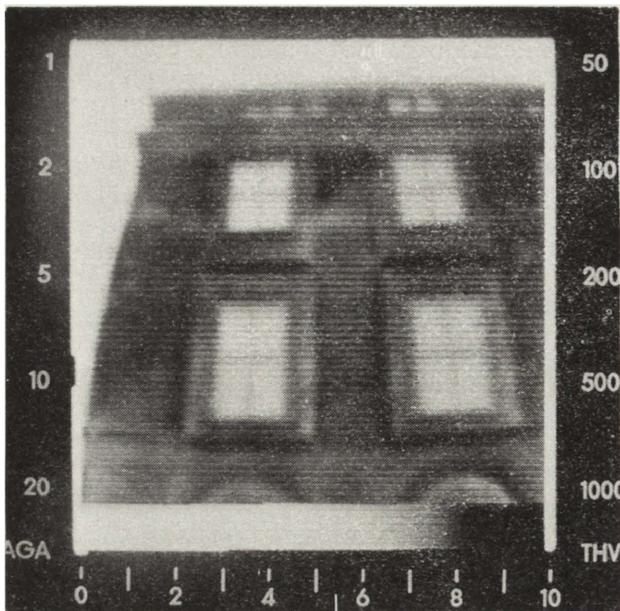
4. Kraków, ul. Sienna, budynek nr 7, obserwacje termowizyjne elewacji

W wyniku obserwacji, trwającej około dwóch godzin, stwierdzono znaczne zróznicowanie termalne powierzchni elewacji. Zróznicowanie to zmieniało się w czasie, obrazując nierównomierne stygnięcie elementów elewacji. Il. 4 przedstawia obraz termalny badanej elewacji; układ plam o różnym stopniu szarości obrazuje rozkład temperatury na jej powierzchni. Zważywszy, że kolor elewacji jest dość jednolity szary oraz że była ona względnie równomiernie nasłoneczniona w godzinach popołudniowych (wystawa zachodnia, od ul. Stolarskiej), można przypuszczać, że zróznicowanie termalne spowodowane jest zróznicowaniem struktury wewnętrznej muru, przemurówkami bądź zawilgoczeniami. W celu dokładniejszej lokalizacji anomalii termalnych wykorzystano wszystkie możliwości, które stwarza zastosowana do obserwacji aparatura termowizyjna „AGA Thermovision 680”. Il. 5 przedstawia obraz termalny odwrócony fragmentu elewacji, widocznego na il. 4. Il. 6 A, B są termogramami normalnymi z nałożonymi izotermami. Il. 7 A, B, C pokazują lokalizację i zbliżenie fragmentu elewacji jako termogram normalny i z nałożoną izotermą.

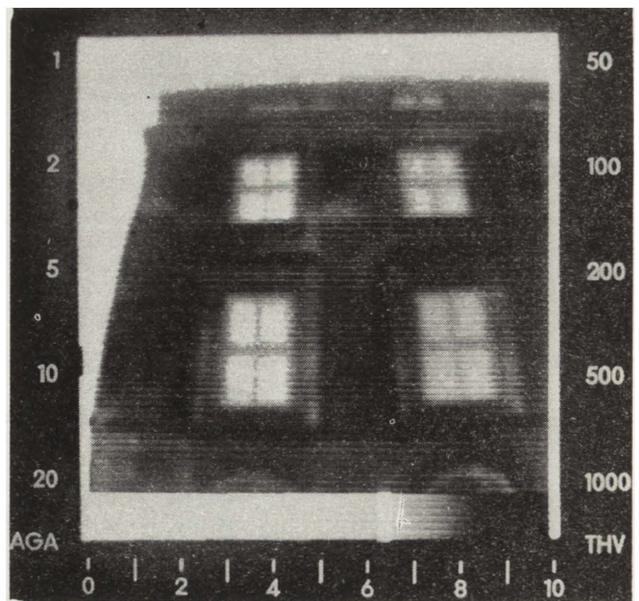
5

5. Kraków, ul. Sienna, budynek nr 7, odwrócony obraz termalny elewacji

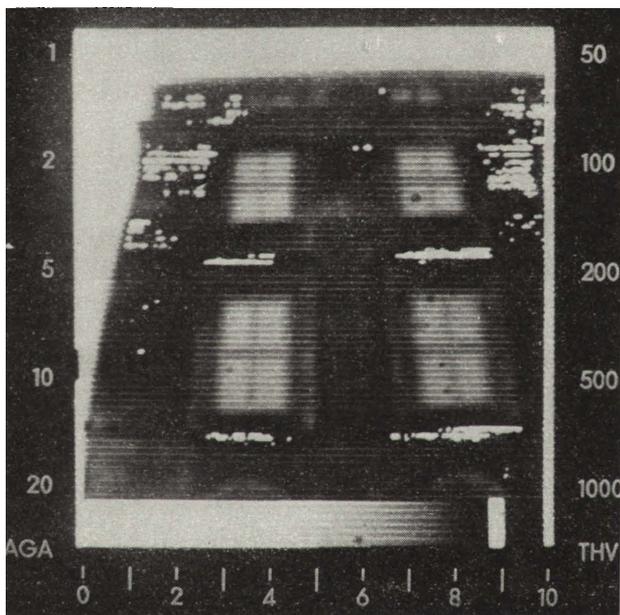
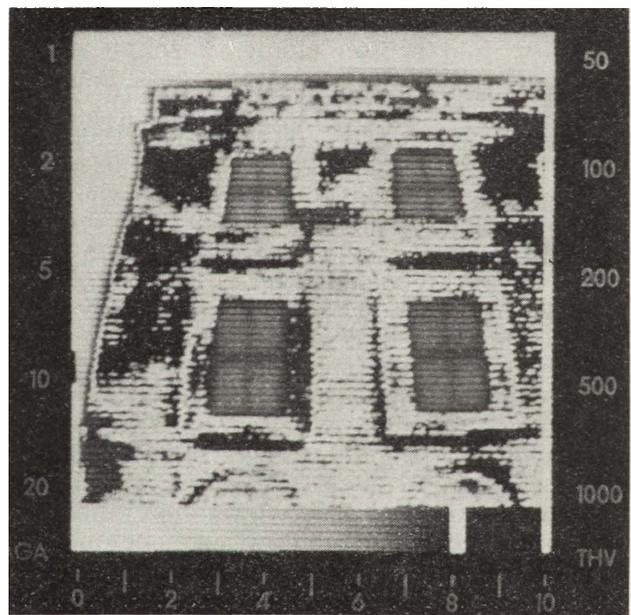
6

6. Kraków, ul. Sienna, budynek nr 7: A, B — termogramy normalne z nałożonymi izotermami

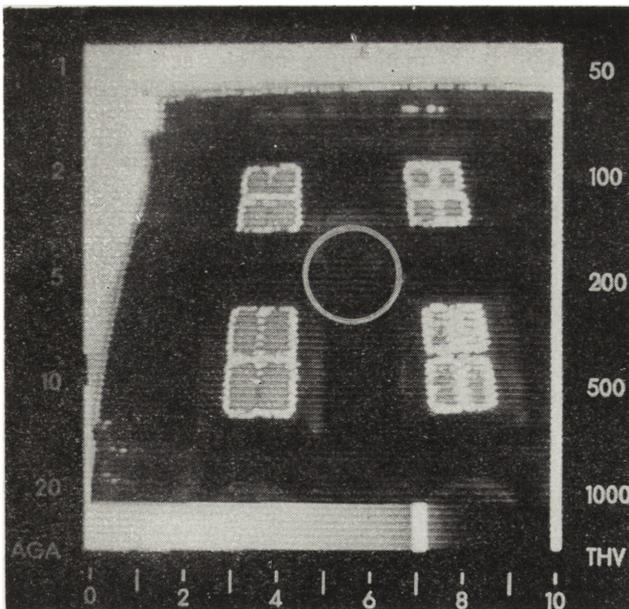
7

7. Kraków, ul. Sienna, budynek nr 7: A — lokalizacja wybranego fragmentu elewacji, B, C — termogramy normalne fragmentu z nałożoną izotermą

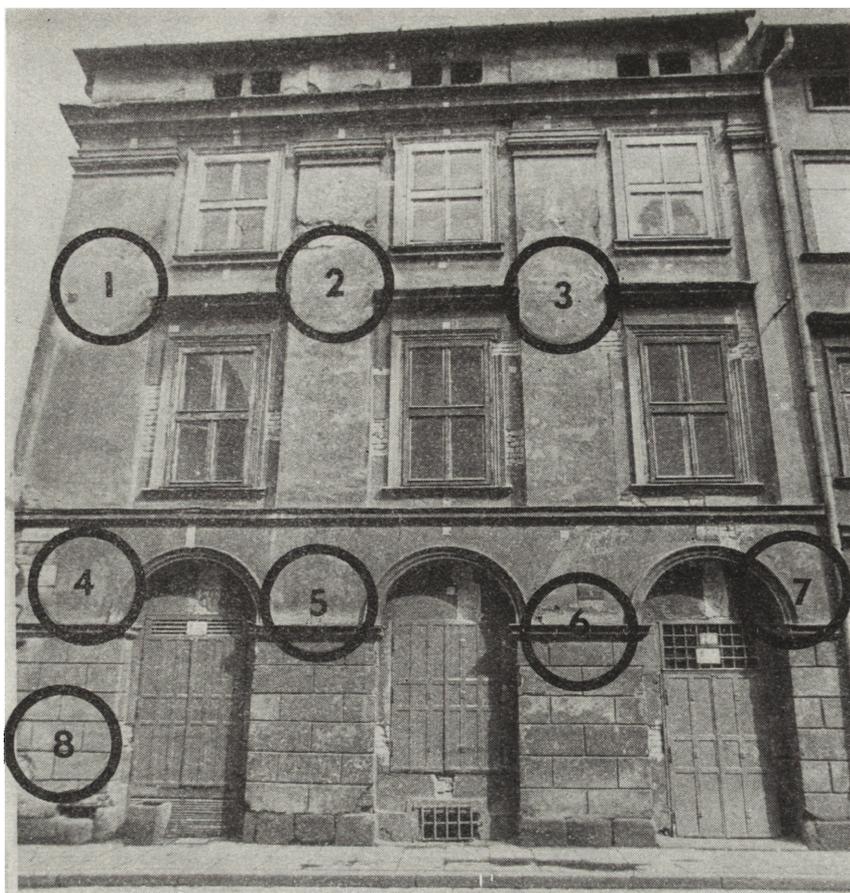
8

8. Kraków, ul. Sienna, budynek nr 7, miejsca badane metodą termowizyjną na elewacji

Wymienione zdjęcia obrazują jedynie fragment obserwacji, jakim w czasie dwóch godzin elewacja była poddawana w celu wytypowania miejsc do dodatkowych odkrywek. Miejsc takich wytypowano osiem, a ich lokalizacja przedstawiona jest na il. 8. Wykonane od-

krywki powierzchniowe polegające na odsłonięciu wążków wykazały zmiany strukturalne muru w miejscach wskazanych przez obraz termalny.

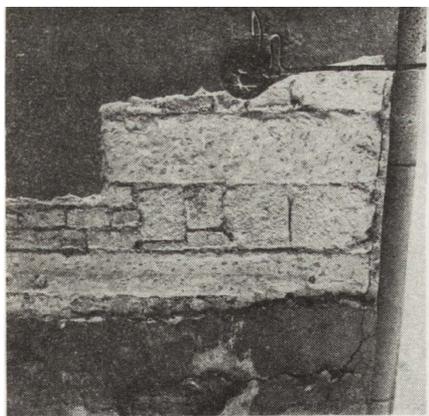
9

9. Kraków, ul. Sienna, budynek nr 7, odkrywka nr 1

Odkrywka nr 1 — il. 9. Widoczna różnica materiału w stosunku do podstawowego wążku ceglanego. Narożnik z wtórnie użytych elementów kamiennych.

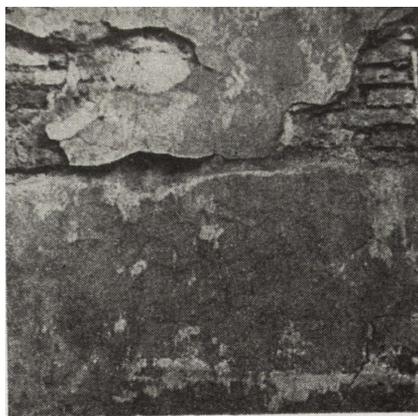
10

10. Kraków, ul. Sienna, budynek nr 7, odkrywka nr 2

Odkrywka nr 2 — Il. 10. W odkrywce naturalnej stwierdzono mocne zawilgoczenie spowodowane przeciekami wody deszczowej z uszkodzonej rynny. Uszkodzenie rynny znajduje się w linii pionowej nad zawilgoczoną częścią ukośnego pilastra. Długotrwałe działanie wody spowodowało odpadnięcie tynku, co wpływa korzystnie na trwałe zawilgoczenie wnętrza muru. Zakres zawilgoczenia odpowiada obrazowi termicznemu.

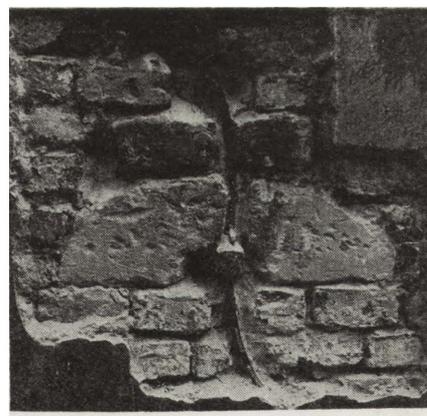
11

11. Kraków, ul. Sienna, budynek nr 7, odkrywka nr 3

Odkrywka nr 3 — il. 11. Wtórnik kamienny, kotwa żelazna oraz wyraźna zmiana wążku ceglanego w stosunku do podstawowego.

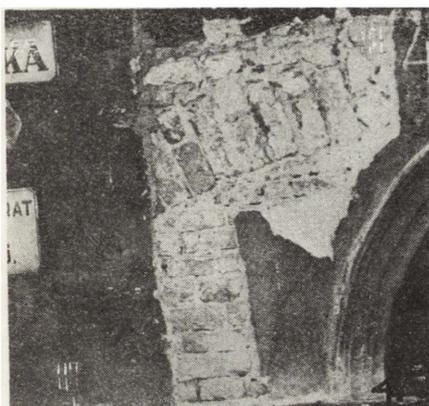
12

12. Kraków, ul. Sienna, budynek nr 7, odkrywka nr 4

Odkrywka nr 4 — il. 12. Łęk ceglany dawnego otworu bramnego z cegły siedemnastowiecznej.

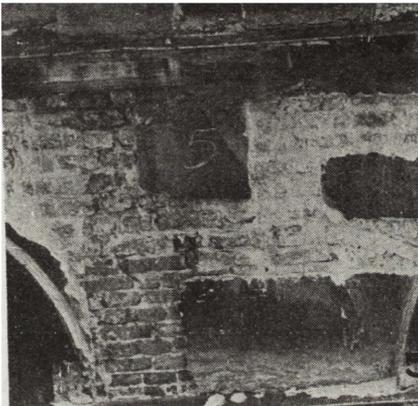
13

13. Kraków, ul. Sienna, budynek nr 7, odkrywka nr 5

Odkrywka nr 5 — il. 13. Fragment wążku siedemnastowiecznego. Zakres tego wążku odpowiada obrazowi termicznemu.

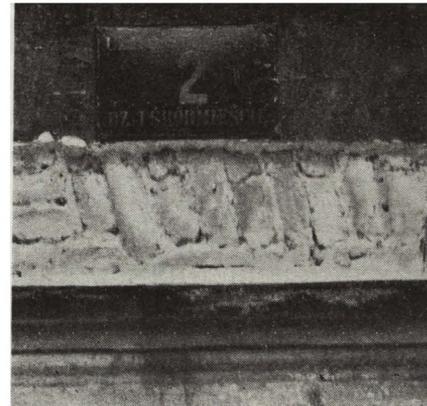
14

14. Kraków, ul. Sienna, budynek nr 7, odkrywka nr 6

Odkrywka nr 6 — Il. 14. Fragment płaskiego łuku osiemnastowiecznego, zachowanego w podstawowym wążku dziewiętnastowiecznego płaszczu.

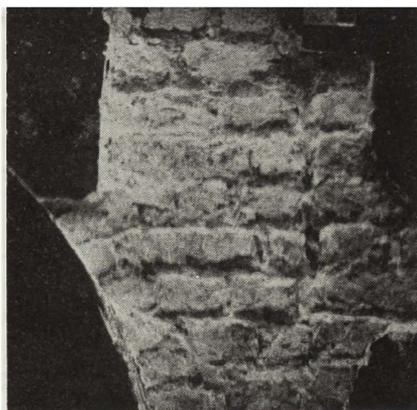
15

15. Kraków, ul. Sienna, budynek nr 7, odkrywka nr 7

Odkrywka nr 7 — il. 15. Fragment wążku renesansowego. Zasięg tego wążku odpowiada obrazowi termicznemu.

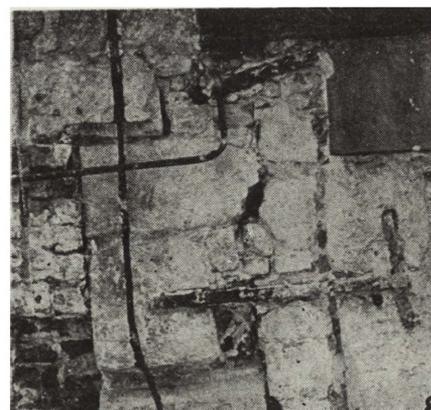
16

16. Kraków, ul. Sienna, budynek nr 7, odkrywka nr 8

Odkrywka nr 8 — il. 16. W odkrywce widoczna różnica materiału w stosunku do wążku podstawowego dziewiętnastowiecznego płaszczu. Narożnik z wtórnie użytych elementów kamieniarki.

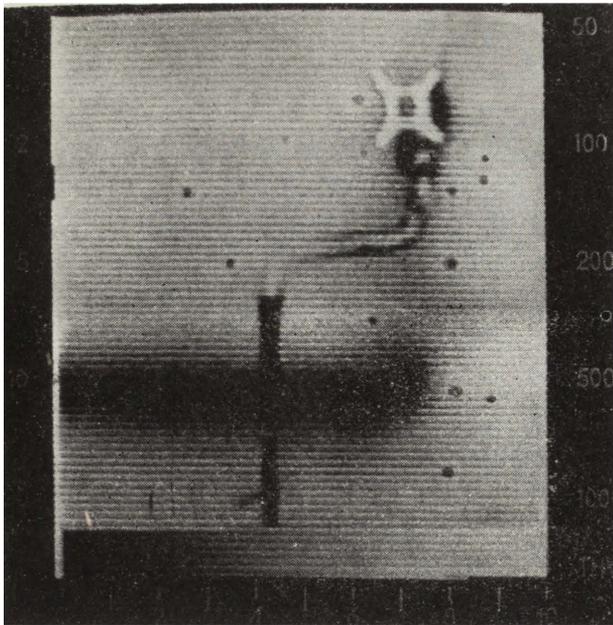
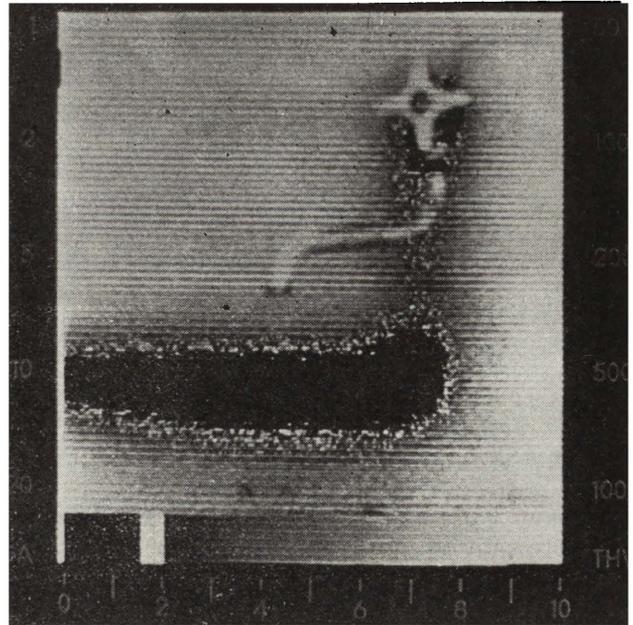
17. Obraz termiczny rury wodociągowej pod warstwą tynku
17. Thermal image of water pipe running under plaster layer

W Instytucie Geodezji i Kartografii przeprowadzono badania możliwości zastosowania termowizji do śledzenia przebiegu rur wodociągowych ukrytych pod warstwą tynku. Wykazały one, że w wypadku znacznej różnicy między temperaturą wody przepływającej w rurach a temperaturą ścian możliwe jest ich wykrywanie. Il. 17 przedstawia obraz termiczny rury wodociągowej ukrytej pod około 2,5-centymetrową warstwą tynku. Przez rurę w ciągu 5 minut przepływała woda o temp. +16°C. W czasie eksperymentu temperatura powietrza w pomieszczeniu wynosiła +23°C.
