Trwała ruina zamku ogrodzienieckiego - próba adaptacji angielskiej szkoły konserwacji ruin

Ochrona Zabytków 30/1-2 (116-117), 31-44

TRWAŁA RUINA ZAMKU OGRODZIENIECKIEGO — PRÓBA ADAPTACJI ANGIELSKIEJ SZKOŁY KONSERWACJI RUIN*

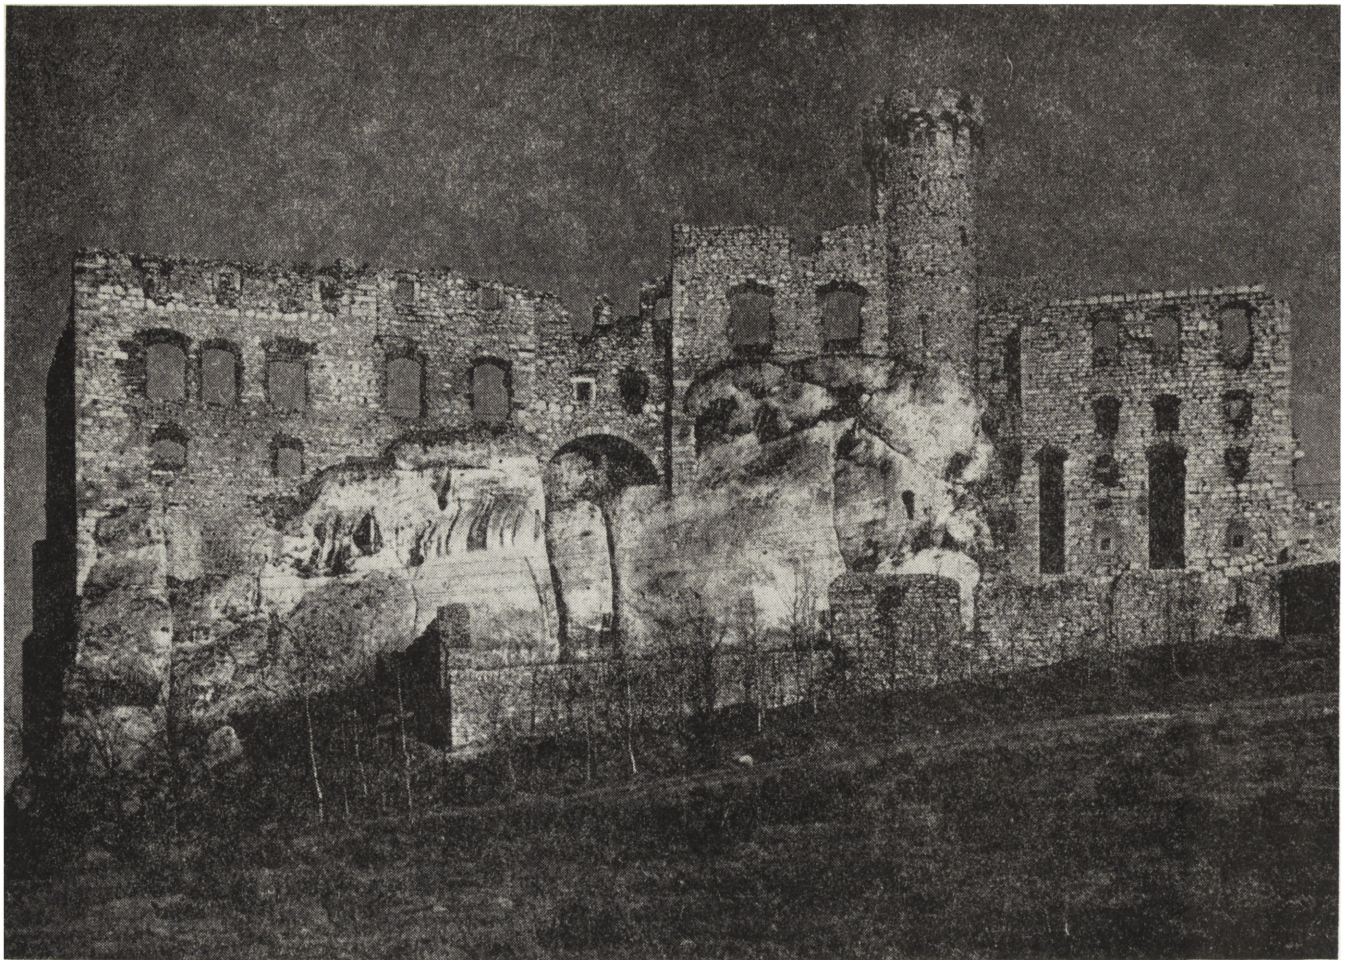
1. Zamek ogrodzieniecki, widok ogólny od zachodu (fot. M. Sigmunt)

1. Ogrodzieniec Castle, seen from the west

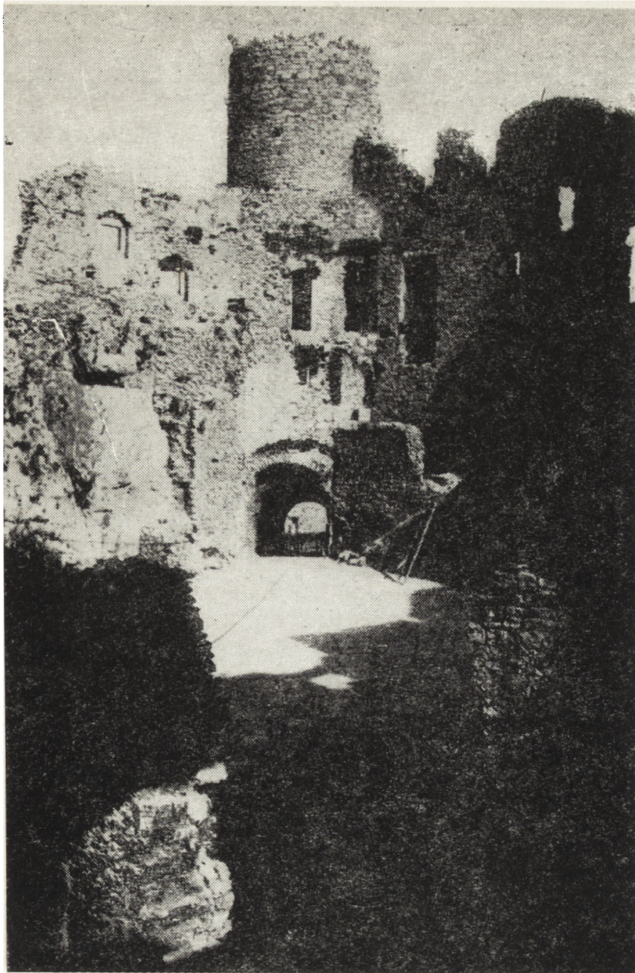
2. Zamek ogrodzieniecki, widok baszty bramnej od północy (fot. A. Gruszecki)

2. Ogrodzieniec Castle, seen from the gate-tower in the north

murów i zostawiano postrzępione. Chodziło o to, by podpory zanadto nie wyróżniały się, jednak z bliska, żeby były czytelne. Przykłady takich rozwiązań są w baszcie bramnej i skrzydle północnym.

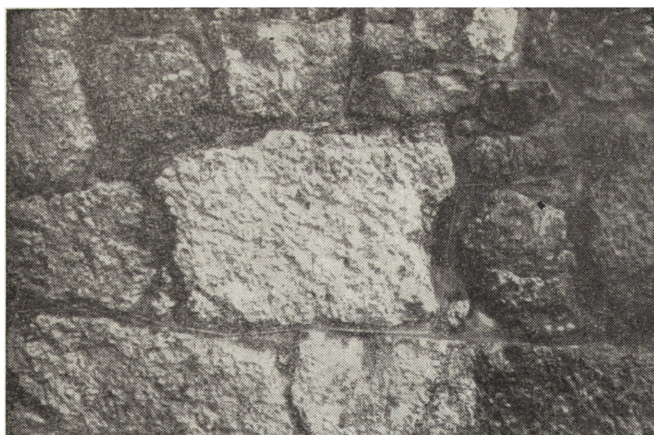
4. Zamek ogrodzieniecki, oznaczenie paskiem blachy umieszczonej w spoinie granicy starego i nowego muru (fot. A. Gruszecki)

4. Ogrodzieniec Castle, strip of sheet metal placed in the joint demarcating the line of division of the old and the new wall

W Ogrodzieńcu niewielkie uczytelnienia, zwykle uzyskiwane przez poszerzenie lica muru, sygnalizowane są paskiem blachy cynkowej, osadzonej w spoinie. Blacha ta minimalnie wystaje ze spoiny (ok. 1,5 mm), tak, aby nie przeszkadzając w odbiorze obiektu, mogła być z bliska zauważona. W podobny sposób oznaczano wszelkie uzupełnienia muru.

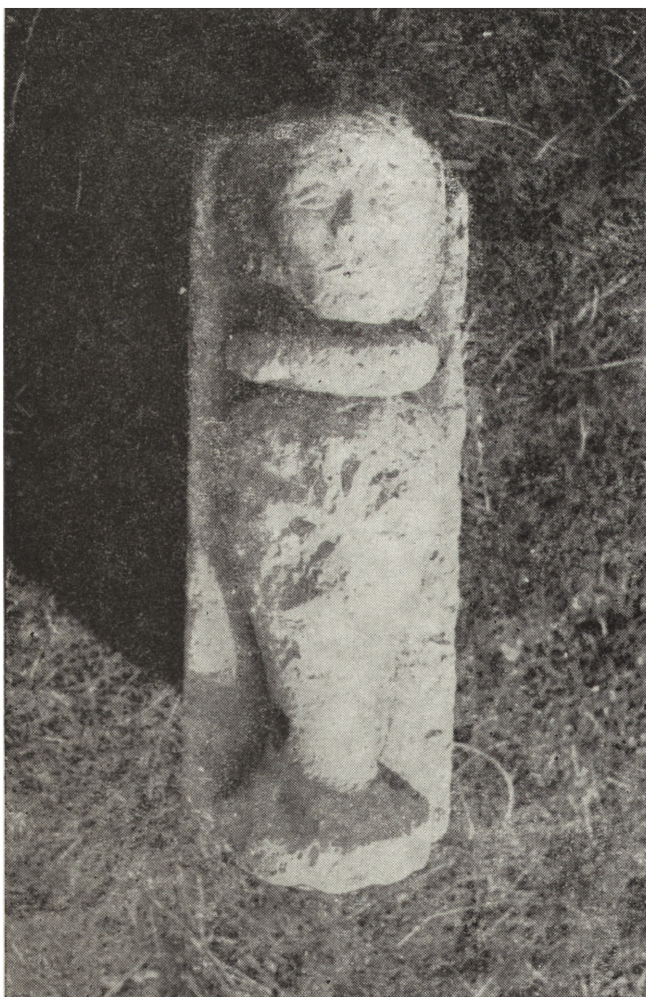
5. Zamek ogrodzieniecki, ozdobna tralka zapewne z balustrady ganku (fot. A. Gruszecki)

5. Ogrodzieniec Castle, decorative banister probably of the balustrade of the gallery

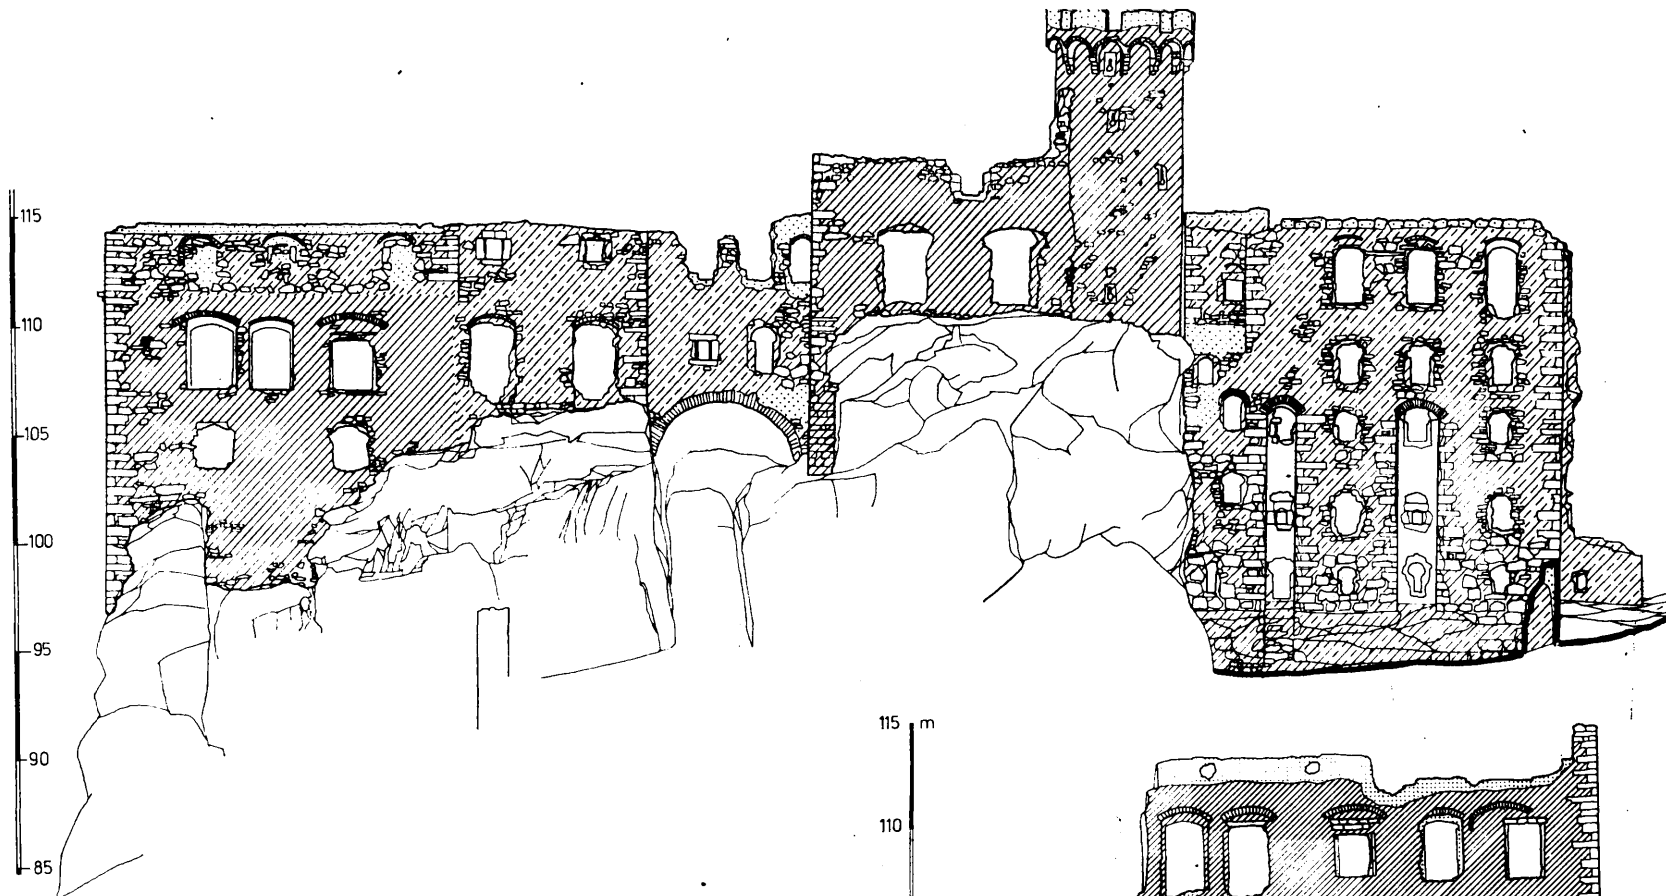
12. Zamek ogrodzieniecki, rozwarstwienie chronologiczne elewacji zachodniej
 12. Ogrodzieniec Castle, chronological stratification of western façade
