Rewaloryzacja rezerwatów miejskich na terenie Słowacji

Ochrona Zabytków 30/1-2 (116-117), 51-57

REWALORYZACJA REZERWATÓW MIEJSKICH NA TERENIE SŁOWACJI

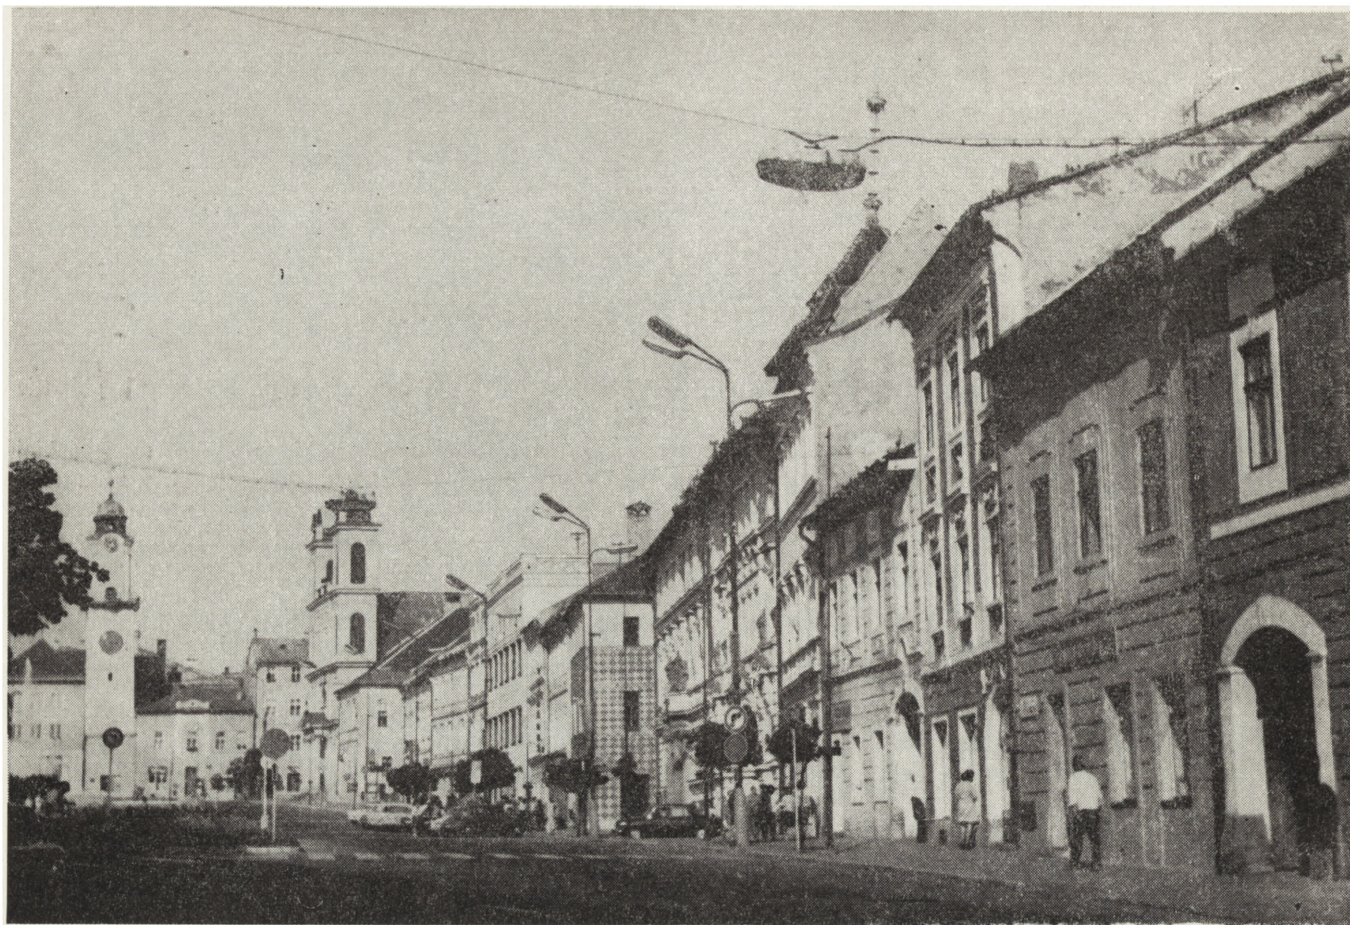
1. Bańska Bystrzyca, południowa pierzeja rynku

1. Bańska Bystrzyca — southern frontage of the Market Square

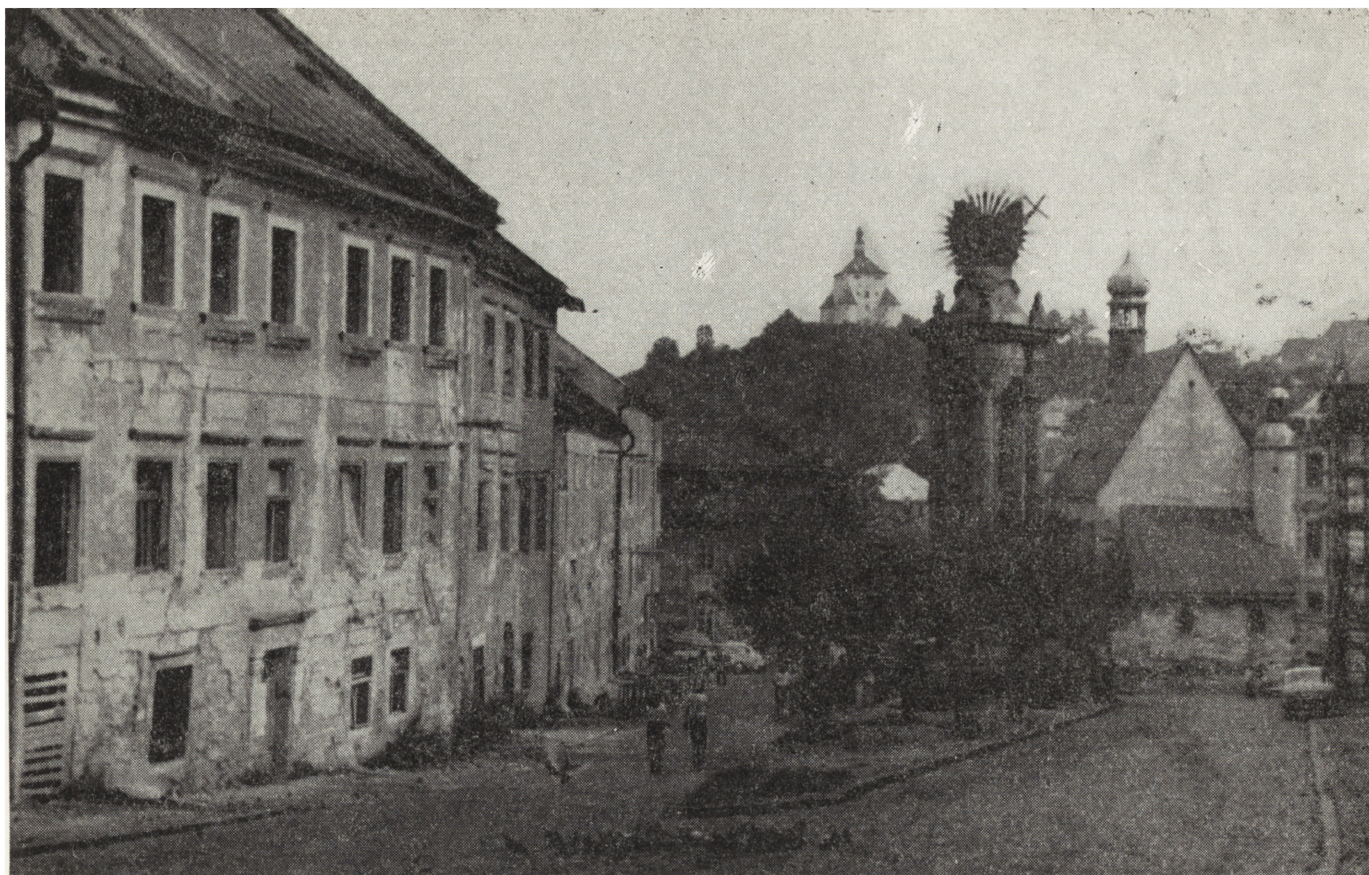
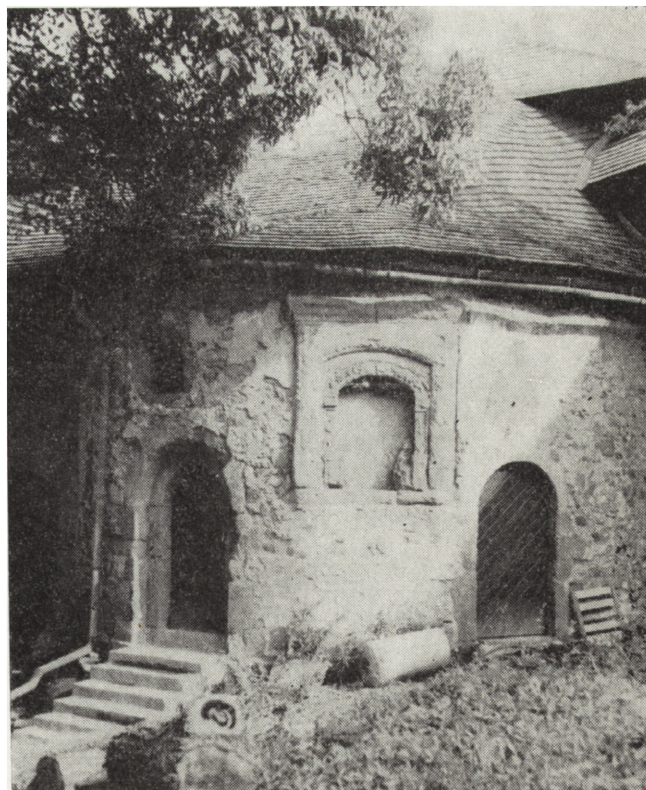
2. Bańska Szczawnica: A — północna pierzeja rynku, B — romańska rotunda na terenie „starego zamku”

Ciekawym zespołem jest tzw. „stary zamek”, położony w zachodniej części miasta. Obejmuje on m.in., romańską rotundę z pierwszej połowy XIII w., która w latach 1546—1559 przebudowana została na basztę obronną. Na miejscu romańskiej bazyliki w latach 1497—1515 wzniesiono gotycki kościół o układzie halowym. Kościół ten już w latach 1546—1555 został przebudowany na trójskrzydłowe założenie obronne, którego dziedziniec utworzyła pierwotna nawa środkowa. Całość zespołu otrzymała nowe fortyfikacje w związku ze wzrastającym zagrożeniem tureckim w tej części Europy. Obecnie prowadzone są kompleksowe prace konserwatorskie połączone z badaniami architektonicznymi i archeologicznymi, zmierzające do zabezpieczenia wszystkich obiektów i wyeksponowania kolejnych etapów budowlanych.

2. Bańska Szczawnica: A — northern frontage of the Market Square, B — Romanesque rotunda in the Old Castle

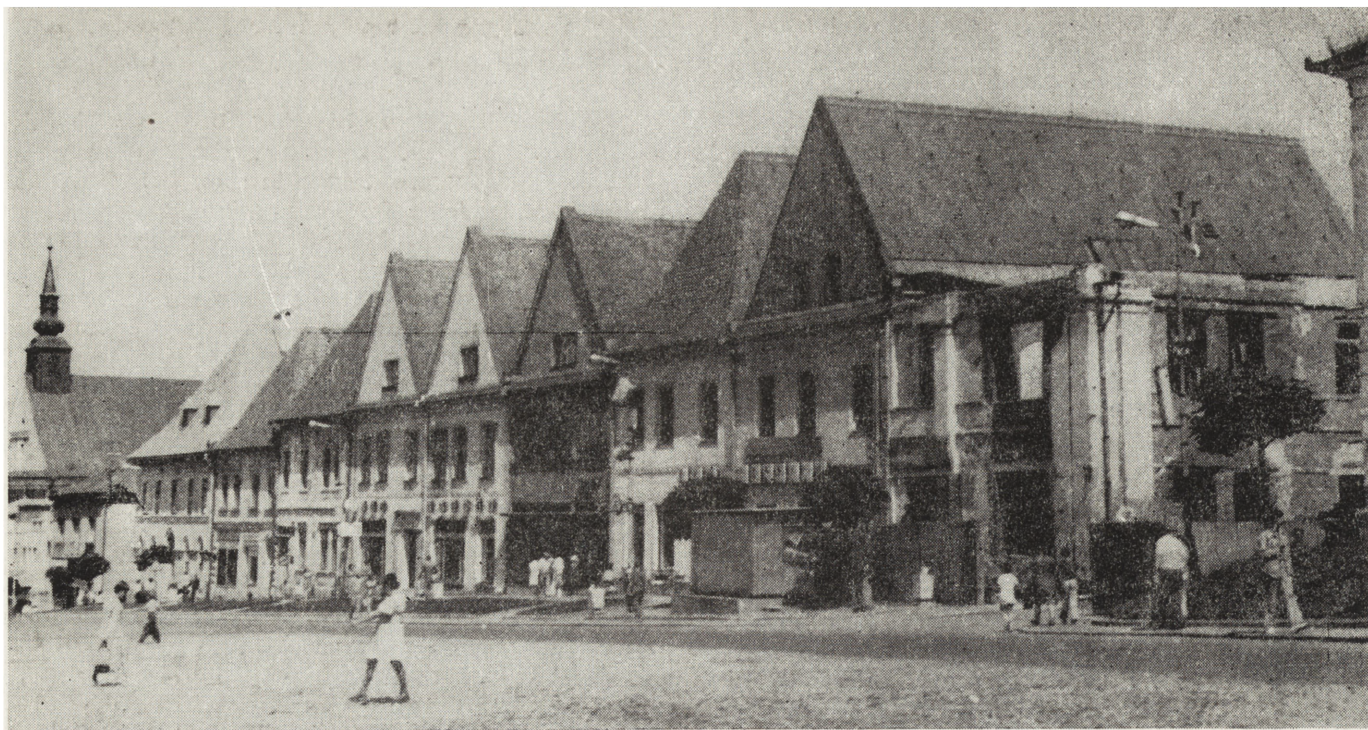
3. Bardejów, wschodnia pierzeja rynku

3. Bardejów, eastern frontage of the Market Square

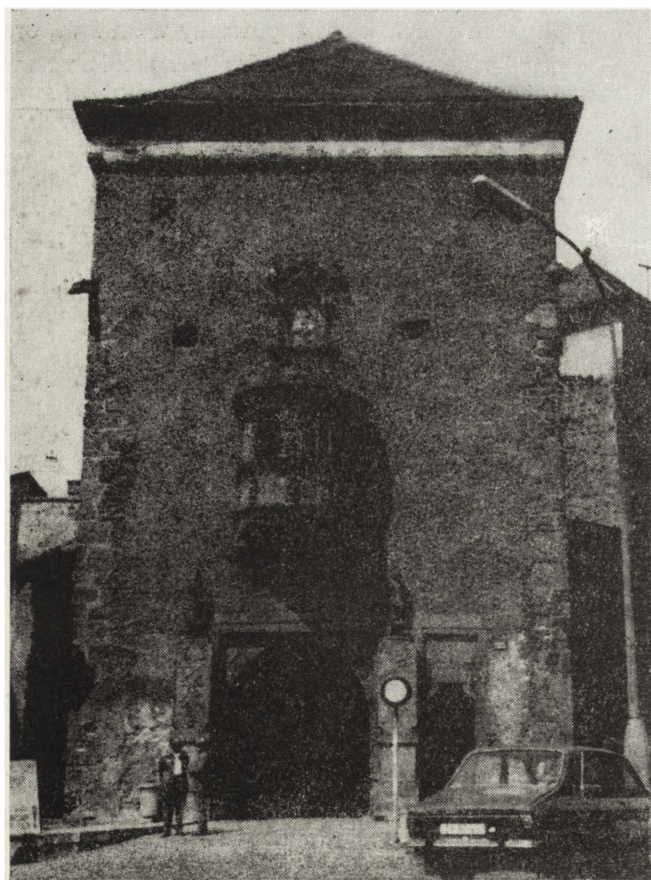
4. Kremnica, brama miejska

4. Kremnica, town gate

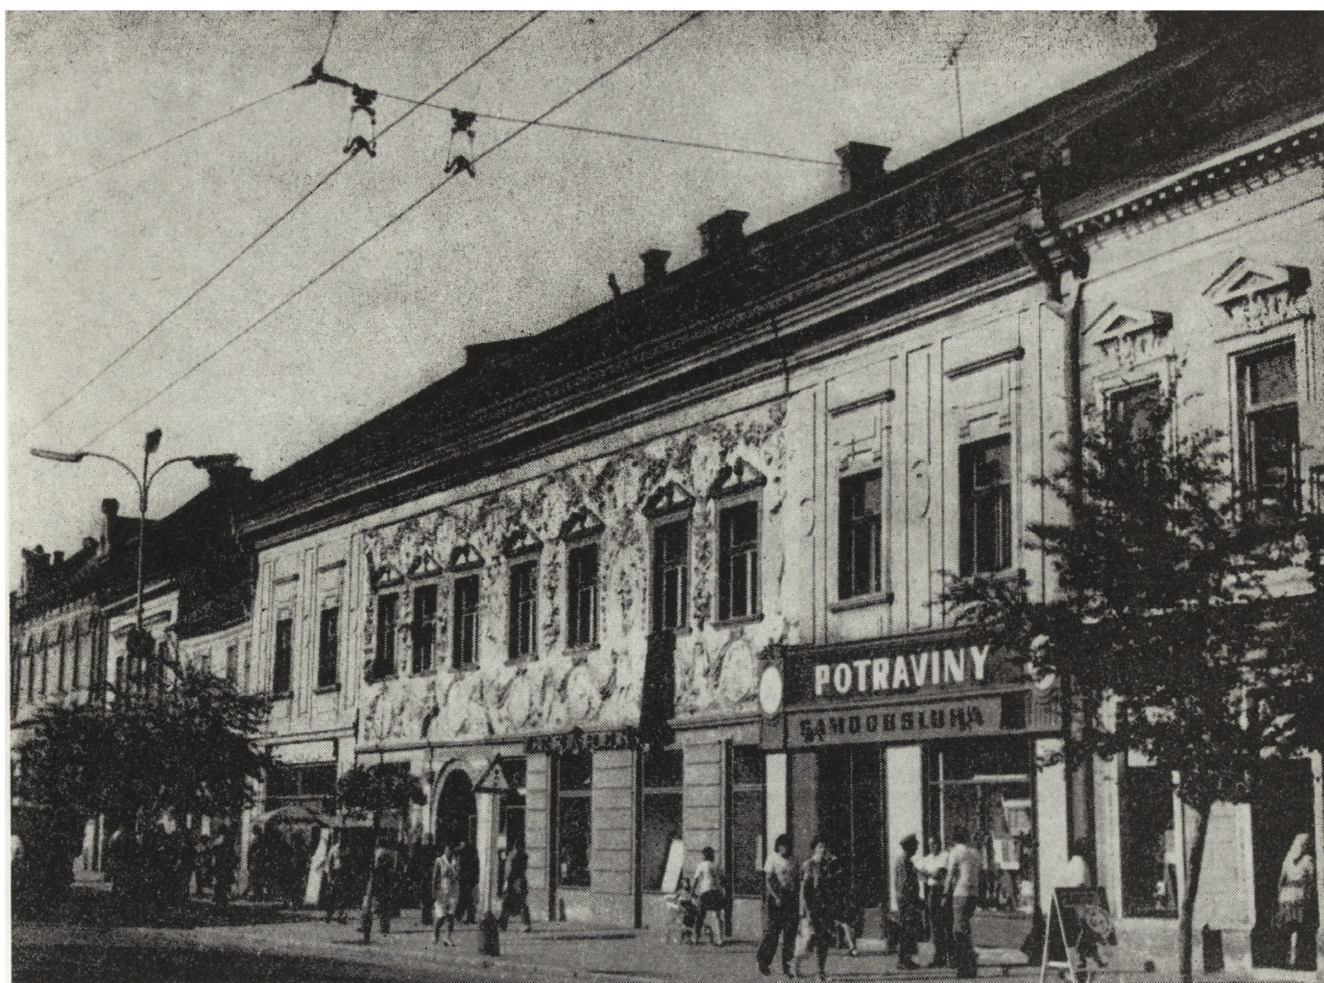
5. Preszów: A — fragment wschodniej pierzei rynku, B — fragment dziedzińca muzeum miejskiego

5. Preszów: A — detail of the eastern frontage of the Market Square, B — fragment of the courtyard of the Municipal Museum

Dotychczasowe prace konserwatorskie prowadzone były przy domach nr 106—108, w Rynku, mieszczących miejscowe muzeum. Domy te, wzniesione na początku XVII w., mimo późniejszych przebudów zachowały w poważnej części pierwotne układy z przelotowymi sieniami. Poza pracami adaptacyjnymi na górnych kondygnacjach, główny wysiłek skierowano na odtworzenie i uporządkowanie całości układów domów z podwórzami i elewacjami tylnymi. Prowadzono również prace przy obiekcie nr 98 w Rynku, adaptowanym dla celów biurowych.
