Hanna Mańkowska-Markowska

Ochrona Zabytków 30/1-2 (116-117), 61-66

KONSERWACJA MALOWIDEŁ ŚCIENNYCH W PAŁACU W GULTOWACH

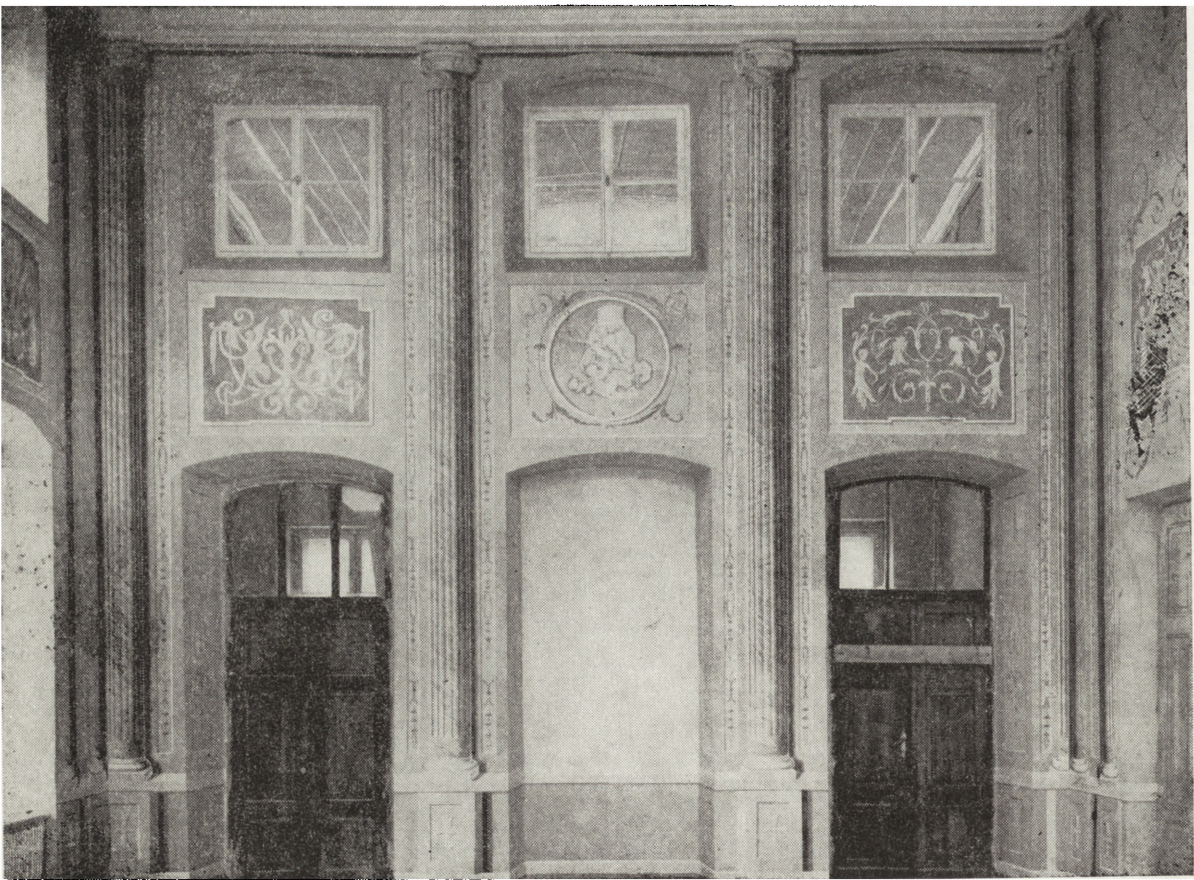
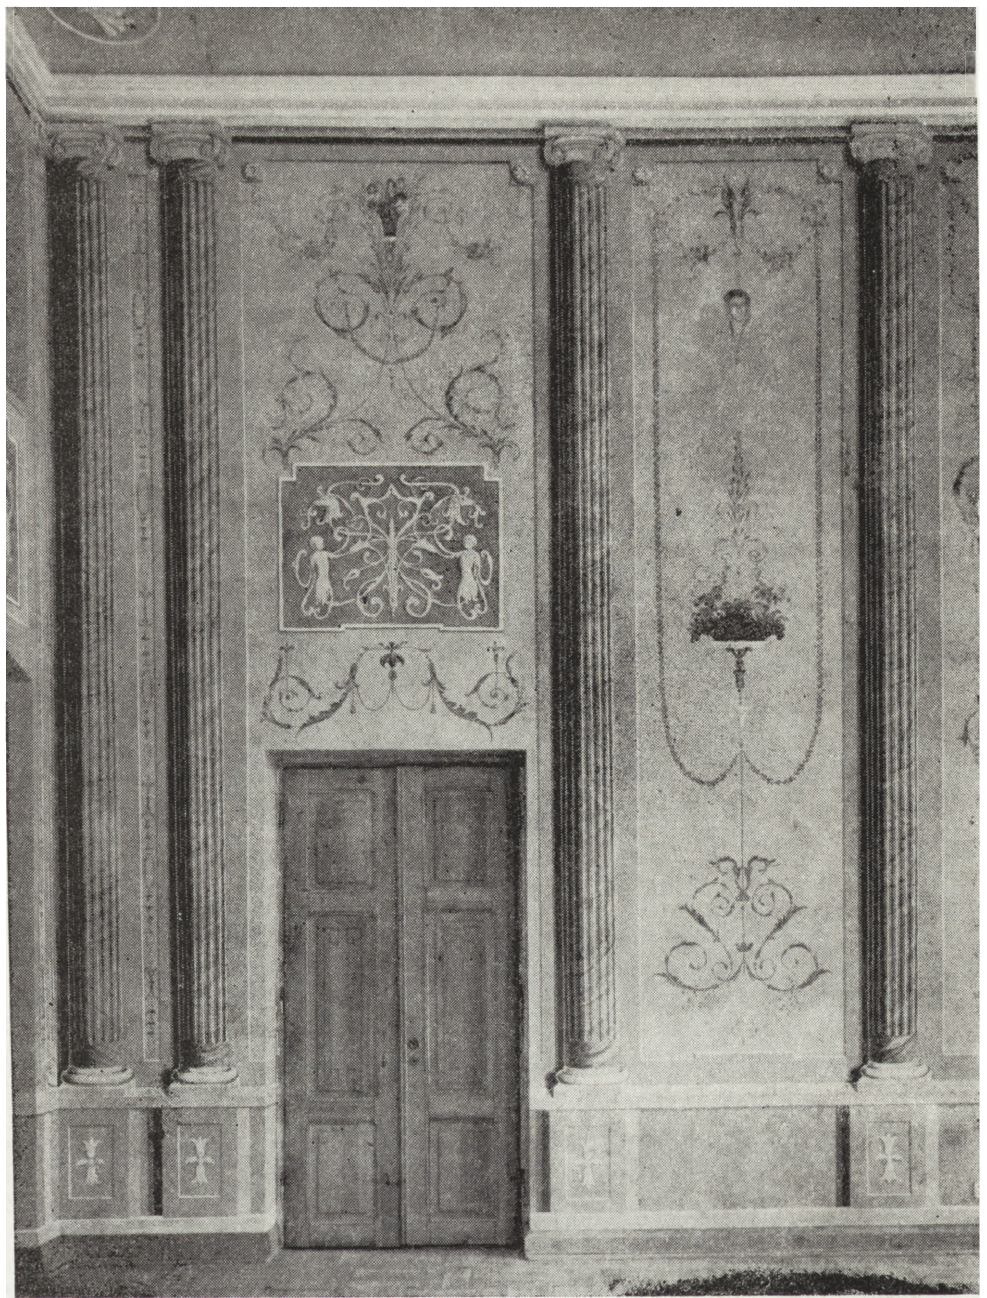
1. Gultowy, pałac: A, B, C — dekoracja sali balowej autorstwa Antoniego Smuglewicza (fot. R. Kanikowski)

Odtworzenie malowideł A. Smuglewicza poprzedziły kompleksowe poszukiwania resztek dekoracji malarskiej w warstwie pierwotnej ścian i plafonu. Należało przede wszystkim resztki te oczyścić, następnie w miarę możliwości scalić punktami, a brakujące elementy uzupełnić. Powoli uzyskano też wskazówki dotyczące kompozycji dekoracji plafonu oraz ścian. Ujawnił się przy tym wyraźny ślad podziału plafonu i kompozycji figuralnej jego centralnej części — owalu, odbiegającej zasadniczo od dekoracji znanej sprzed 1939 r. Znalezione również ślady gipsowego fryzu, obiegającego ściany pod fasetą, oraz pozostałości dekoracji gipsowych na plafonie i w jego narożach. W południowym rogu sali odczytano kompozycję w kole obwiedzionym niegdyś sztabikiem gipsowym — sierp i snop (lato), w rogu zachodnim — ślady wieńca winorośli (jesień). Na podstawie tych dwóch kompozycji można było wysnuć wniosek, że dwie pozostałe symbolizowały wiosnę i zimę.

Odkryto i scalono, a także w partiach całkowicie pozbawionych pierwotnej warstwy zrekonstruowano podział ścian, rozdzielonych 24 kolumnami z kapitelami o charakterze jońskim, kanelowanymi, z ciemnoszarego marmuru o jasnym żyłkowaniu z kontrastowym światłocieniem. Płyciny między nimi, w kolorze szarozielonym, wypełniał bogaty ornament arabeskowy, w wielu miejscach o wyraźnym i bardzo nasyconym kolorze. Płyciny, jak również poszczególne pola stropu otoczone były szerokimi płaskimi ramami w kolorze różowym o lekkim odcieniu fioletowobrazowym. Odkryto też resztki kompozycji prostokątnych z wibrującym ciemnozielonogranatowym tłem oraz cztery tonda z alegoriami: nauki, poezji, malarstwa i historii.

Dzięki dokonanim odkryciom i przy stwierdzeniu symetryczności założenia kompozycyjnego dekoracji sala mogła odzyskać swój właściwy i, mimo znacznych rekonstrukcji, autentyczny charakter stylowy oraz poziom artystyczny.

Założenia kompozycyjne malowideł sali balowej pałacu w Gułtowach nawiązują do stylu Ludwika XVI. W odtworzeniu ich niezwykle pomocny okazał się czytelny, bo wykonany niegdyś w świeżym tynku i bezpośrednio po tym podmalowany, rysunek. Lekkie nawilżanie oryginalnego podłoża tamponami z waty pozwalało bezbłędnie odtworzyć punktowaniem pozornie niewidoczne fragmenty malowideł. Odtworzono również iluzjonistyczną okładzinę kamienną, otaczającą część ścian nad podłogą.

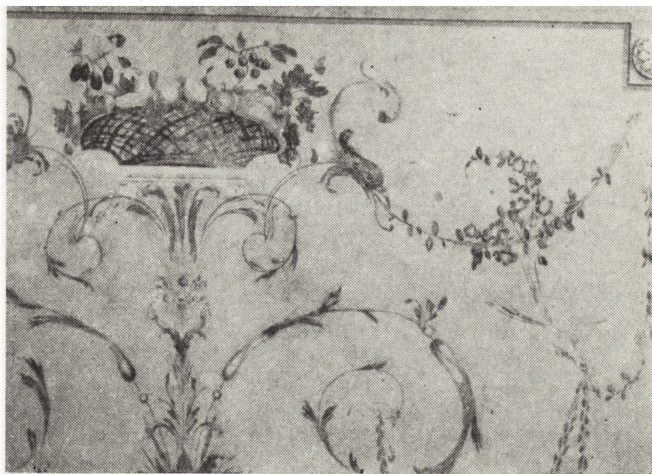
6

6. Gultowy, pałac, sala balowa, dekoracja płycin między kolumnami (fot. J. Szandomirski)

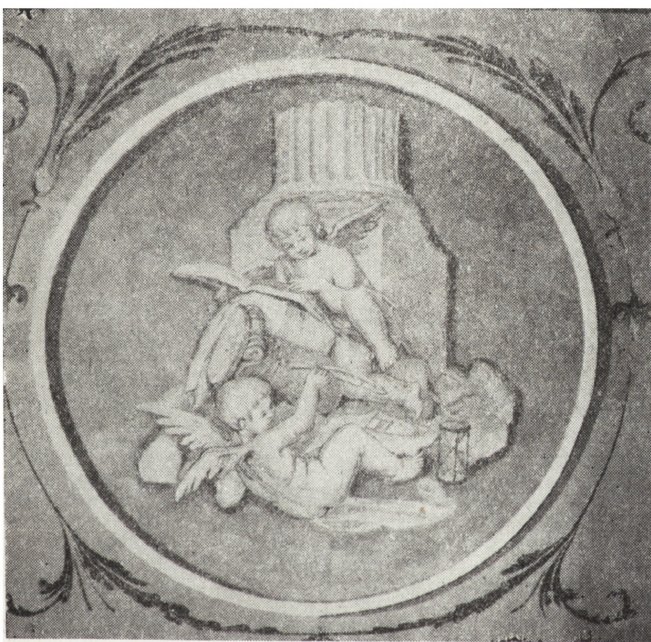
4

4. Gultowy, pałac, sala balowa, fragment dekoracji ściany: medalion z alegorią Historii (fot. M. Ruszkowski)

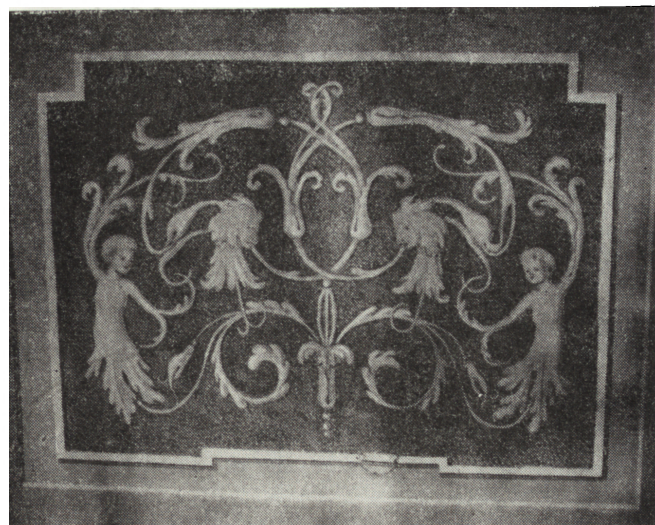
5

5. Gultowy, pałac, sala balowa, fragment dekoracji ściany: prostokąt z kompozycją groteskową (fot. M. Ruszkowski)

Z ośmiu, wymienionych wyżej prostokątów o kompozycji groteskowej zabrakło dwóch, w miejscach, gdzie podczas wojny przebito dwoje drzwi. W zachowanych sześciu można było dość dokładnie odczytać groteskowe założenie kompozycyjne. Brakujące dwa prostokąty odtworzono jako kompozycje figuralne⁵. Również glify okienne i drzwiowe okazały się bogato dekorowane.

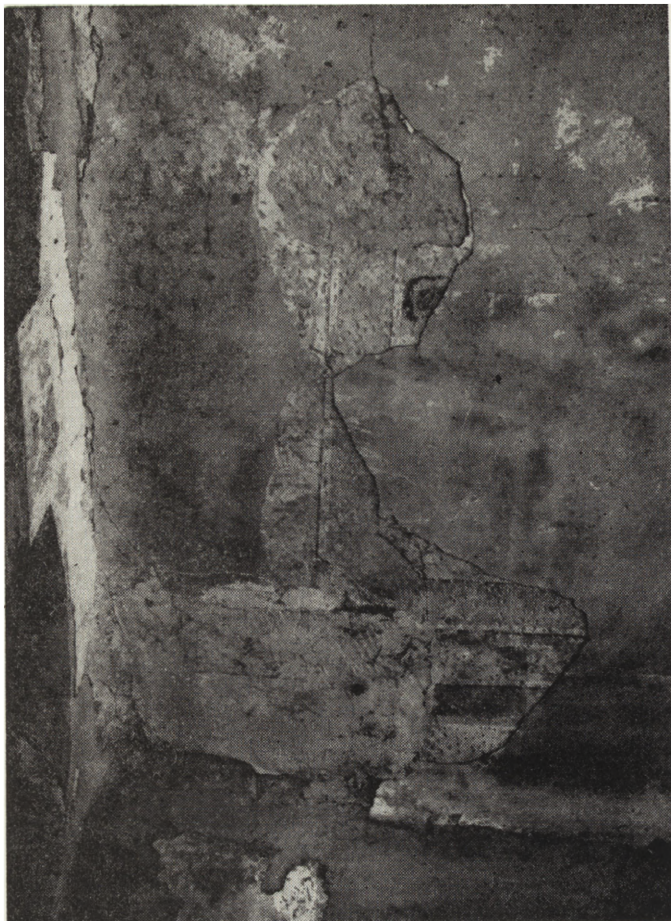
Przechodząc do zagadnień technologicznych, związanych z konserwacją wystroju sali balowej pałacu w Gultowach, nie można pominąć stwierdzenia, że katastrofalny był stan ocalałych pierwotnych tynków. Na płafonie zwisały olbrzymie zmłotkowane i odparzone partie tynków, grożąc odpadnięciem. W narożu wschodnim stropu, między popękaną zaprawą a otrcinowanymi deskami, znaleziono gniazdo ptasie. Lico zwisu wyrównano narzutem gipsowym, zaklejono wieloma warstwami bibułek japońskich, merłą i papierem na alkohol poliwinylowy, po czym odpiłowano odstający fragment i przetransportowano do pracowni w Warszawie w celu przeprowadzenia skompli-

kowanej konserwacji we właściwych warunkach. Następnie, po wycięciu z północnego naroża sufitu wmontowanej niegdyś supremy (właz na strych z czasów okupacji), odsłonięto końcówki belek dźwigających i wówczas okazało się, że są one przegniłe. Na zniszczonych partiach drewna rosły dwa olbrzymie, rozłożyste egzemplarze grzyba domowego (*Narulius Lacrymus*), każdy miał około 30 cm długości i 20 cm wysokości. Zwołana w tej sprawie komisja zdecydowała wymianę chorych części belek oraz wzmocnienie płaskownikami metalowymi, ponadto zaleciła dodatkowo zabezpieczenie drewnianych elementów przed szkodnikami biologicznymi. Odpiłowany fragment tynku ze stropu po opracowaniu technicznym w Warszawie, umieszczono z powrotem na właści-

8. Gułtowy, pałac, sala balowa, stan zachowania pierwotnych tynków na stropie (fot. R. Banikowski)

wym miejscu na plafonie, gdzie uprzednio zainstalowano siatkę Rabbitza. Przeprowadzone prace techniczne polegały na: zmniejszeniu grubości oryginalnej zaprawy z pierwotną polichromią do około 1/2 cm, wprasowaniu od strony odwrocia welonu szklanego na polioctan winylu, następnie przyklejeniu tkaniny szklanej na warstwie wtórnie użytego piasku wypłukanego z polioctanem winylu.

Z dalszych prac technicznych wymienić należy: zastrzyki pod ciśnieniem z emulsji polioctanu winylu z kredą w partie tynków odporzonych i zwisających, nasycanie tynków pierwotnych pozbawionych lepiszcza żywicą akrylową, usunięcie wszystkich starych łąt gipsowych, zlikwidowanie głębokich pęknięć ścian, przez które wyciekła wstrzykiwana emulsja, doszlifowanie do właściwego poziomu łąt cementowych.

Punktowanie i rekonstrukcję malowideł wykonano tłustą temperą jajową z suchymi barwnikami. Punktowano kropkami, natomiast rekonstrukcję wykonano w sposób ciągły, w nieco jaśniejszym walorze niż punktowanie.
