Spalony kościół drewniany na Woli Justowskiej w Krakowie : problemy konserwatorskie

Ochrona Zabytków 32/1 (124), 35-42

SPALONY KOŚCIÓŁ DREWNIANY NA WOLI JUSTOWSKIEJ W KRAKOWIE PROBLEMY KONSERWATORSKIE

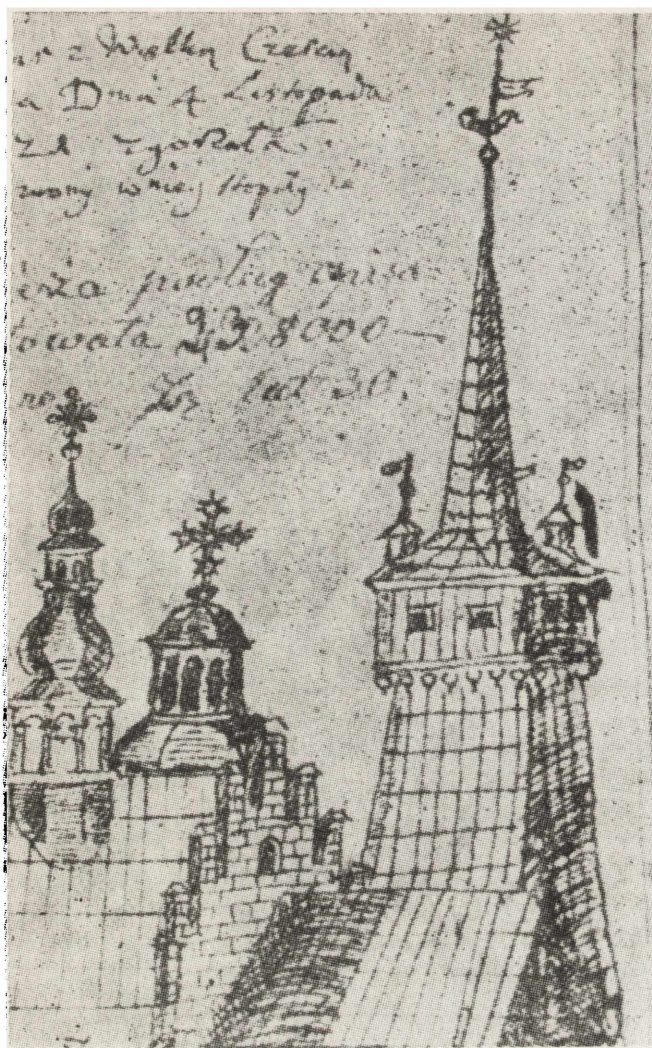
1. Żywiec, rysunek starej dzwonnicy zbudowanej w 1582 r. (A. Komoniecki, „Dziejopis Żywiecki”)

¹⁶ Analogiczny hełm posiadała dzwonnica drewniana przy żywiec-

kiej farze, zbudowana w 1582 r., zniszczona pożarem w 1721 r. Jej widok zachował się w *Dziejopisie Żywieckim* A. Komonickiego; por. J. Szablowski, *Zabytki sztuki w Polsce, Powiat żywiecki, Inwentarz topograficzny*, Warszawa 1948, s. 253. Podobnego kształtu hełm wieży miała mieć pierwotnie dzwonnica w Rudawie z 1541 r., wg F. Mącznyński, *Dzwonnica w Rudawie*, Kraków 1940. Nowsze naśladowstwa omawianej formy hełmu wieżowego — to: Orawka (1901) i Lichwin (1926).

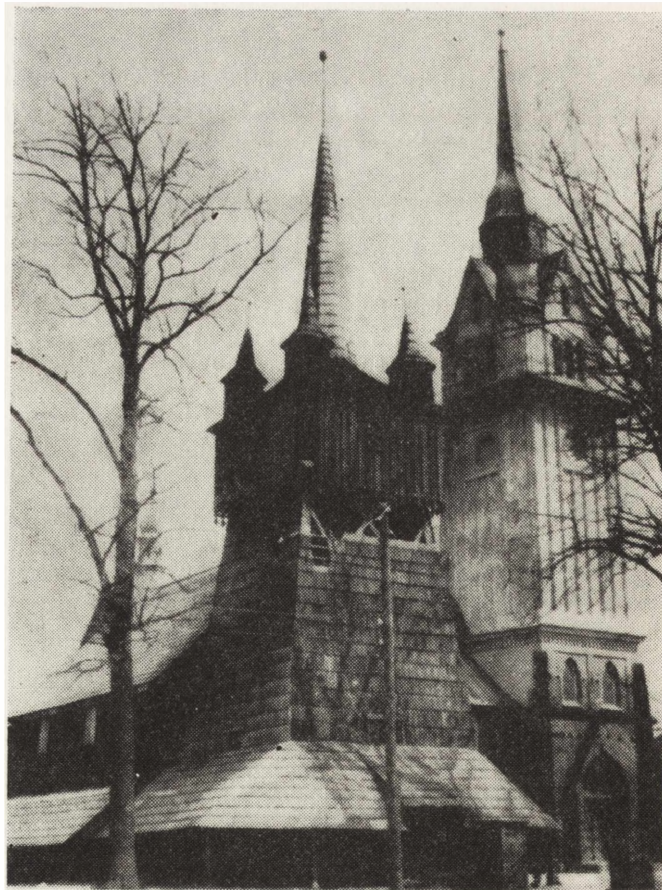
2. Komorowice, kościół drewniany przed przeniesieniem na tle nowej budowli (fot. archiwalna, 1946 r.)

2. Komorowice, wooden church before the transfer, with a new building in the background (archival photo, 1946)

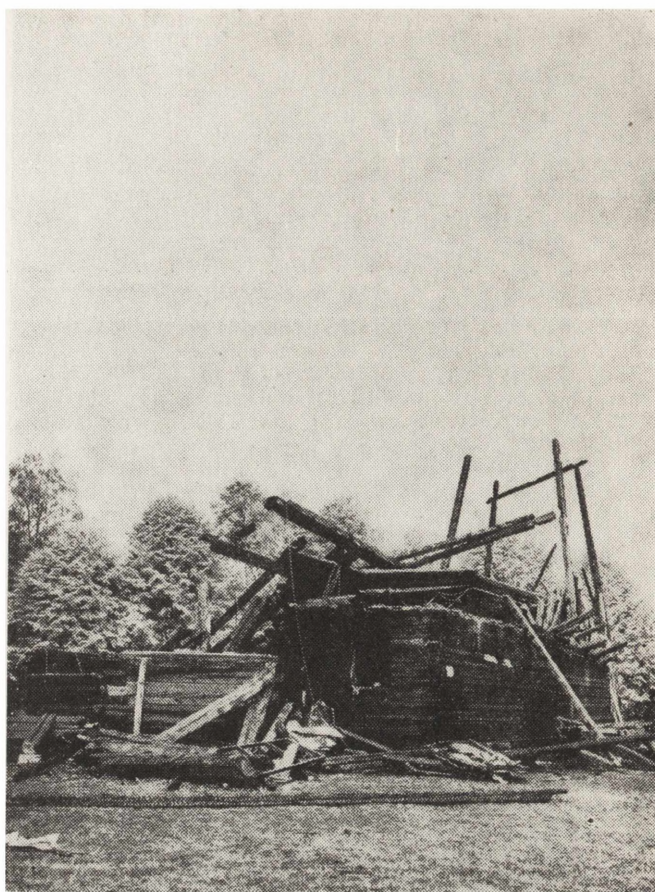
5. Kraków, zgliszcza spalonego kościoła w dniu 15 lipca 1978 r. (fot. M. Kornecki)

Zniszczenia wywołane pożarem są poważne. Po przeprowadzonej akcji ratowniczej¹ z budynku ocalało zaledwie kilka wieńców ścian prezbiterium, północna i częściowo zachodnia ściana nawy, ponadto zakrystia, niemal w całości, wraz z nakrywającym ją stropem; elementy, które ocalały, są powierzchownie opalone, po części nadają się jednak do dalszego wykorzystania. Dobrze zachowały się fundamenty całej budowli, większość podwaliny (także wieży) oraz kamienna posadzka. Ocalałe z pożaru dolne partie słupów głównych wieży, strop jej dolnej kondygnacji i relikty szalunku są nie do użytku. Wyposażenie wnętrza przepadło w całości², z detali pozostał zaledwie silnie uszkodzony portal do zakrystii. Jak podała prasa, pożar powstał zapewne we wnętrzu kościoła³.

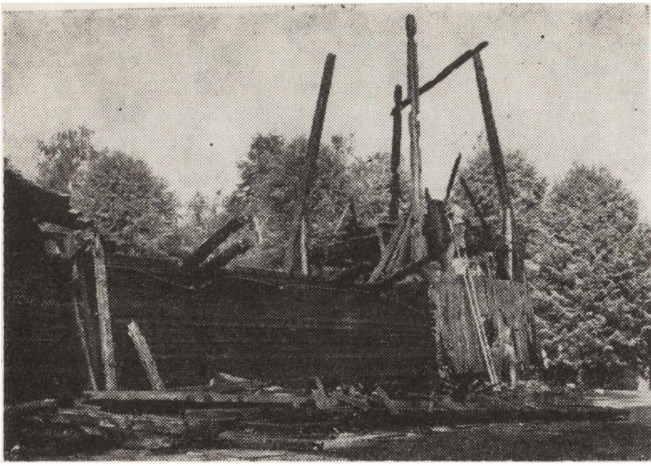
6. Kraków, fragment ściany północnej i wieży spalonego kościoła na Woli Justowskiej (fot. M. Kornecki, 1978 r.)

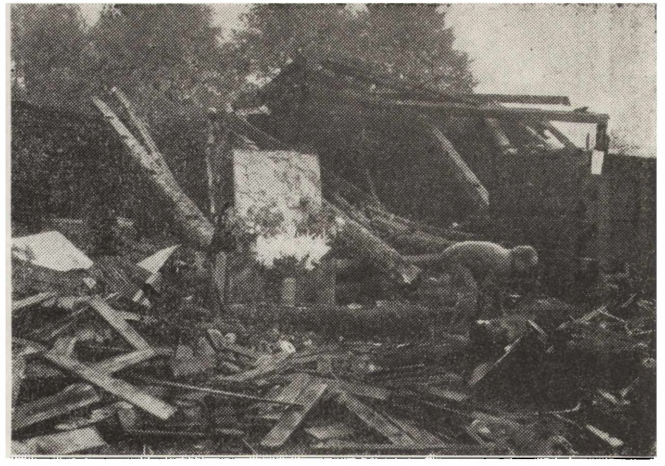
7. Kraków, fragment wnętrza spalonego kościoła na Woli Justowskiej (fot. M. Kornecki, 1978 r.)

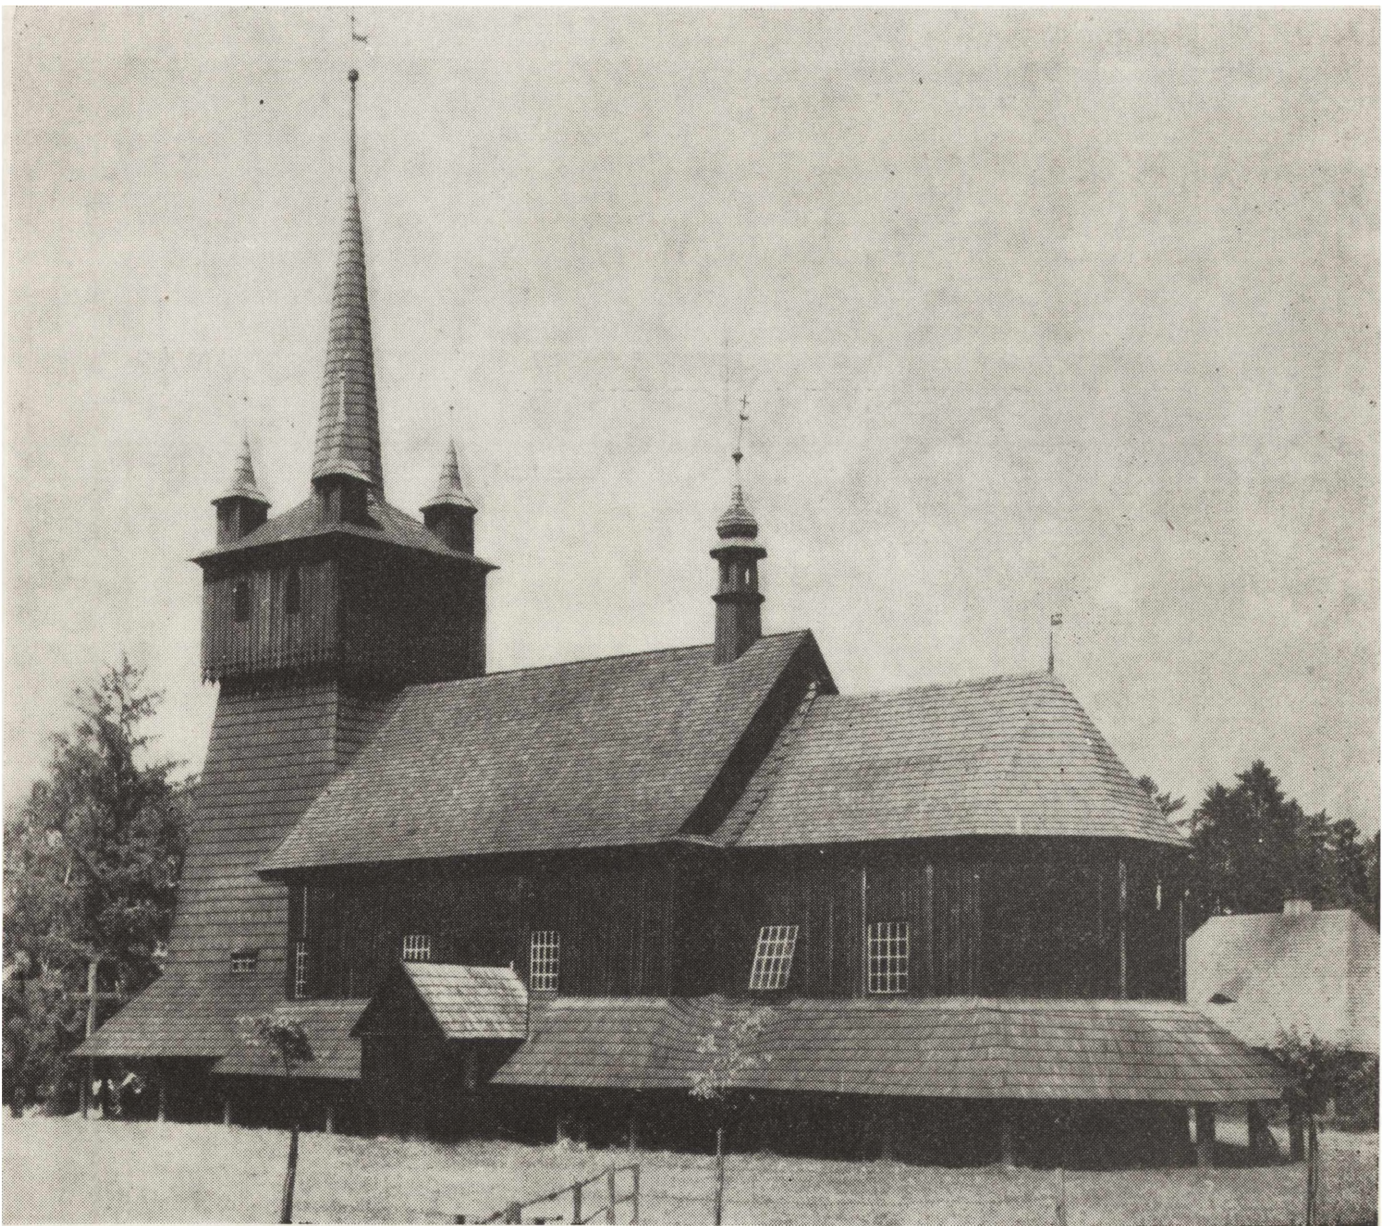
8. Kraków, kościół na Woli Justowskiej przed pożarem, strona południowa (fot. M. Kornecki)

8. Kraków, church at Wola Justowska before the fire, southern side

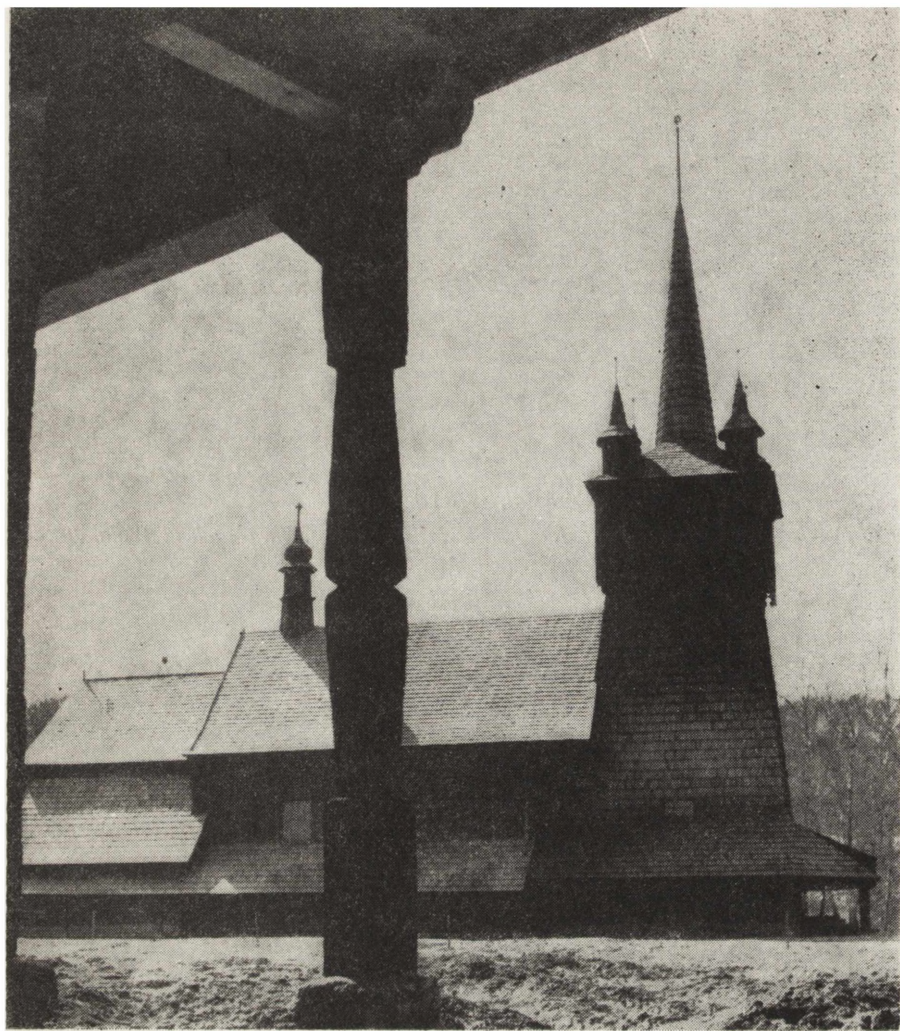
9. Kraków, kościół na Woli Justowskiej przed pożarem, strona północna (fot. T. Chrzanowski)

9. Kraków, church at Wola Justowska before the fire, northern side

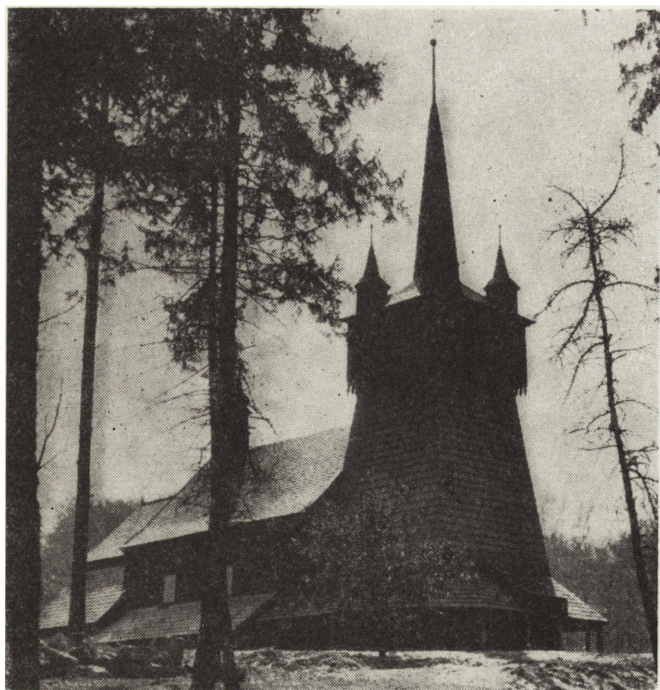
10. Kraków, kościół na Woli Justowskiej przed pożarem, strona północno-zachodnia (fot. T. Chrzanowski)

10. Kraków, church at Wola Justowska before the fire, north-western side

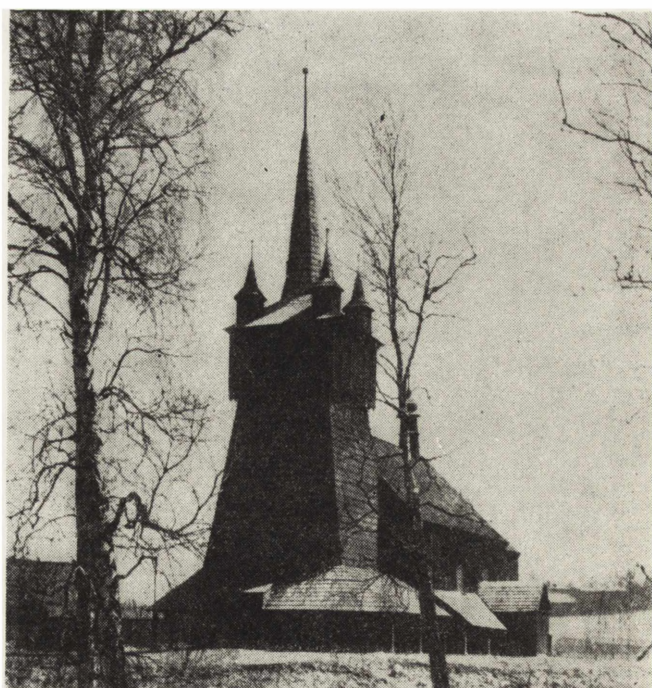
11. Kraków, kościół na Woli Justowskiej przed pożarem, strona zachodnia (fot. T. Chrzanowski)

11. Kraków, church at Wola Justowska before the fire, western side
