## Ochrona i konserwacja zabytkowych witryn sklepowych we Wrocławiu

Ochrona Zabytków 35/1-2 (136-137), 36-44

## OCHRONA I KONSERWACJA ZABYKOWYCH WITRYN SKLEPOWYCH WE WROCŁAWIU

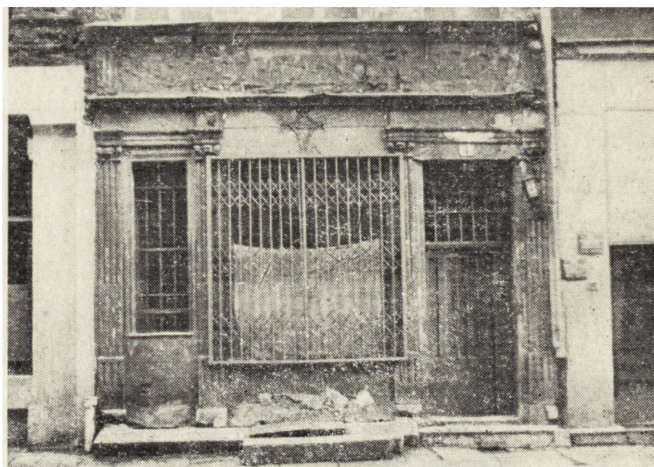
1. Wrocław, Krzywy Targ 4, szesnastowieczna witryna dawnej apteki, stan z 1980 r. (fot. P. Kirschke)

1. Wrocław, Krzywy Targ, 16th-century old shop window of an old pharmacy, condition in 1980

Od XV do połowy XVIII w. stosunkowo nieliczne sklepy w domach mieszczańskich nadal nie odgrywały istotnej roli w handlu miejskim. Pojawiły się już jednak pierwsze witryny w naszym rozumieniu — okno wystawowe starano się odpowiednio wyróżnić od mieszkalnego. Jedną z takich witryn, projektowaną łącznie z budynkiem w XVI w., zachowała się w dawnej aptece przy Kurzym Targu 4.

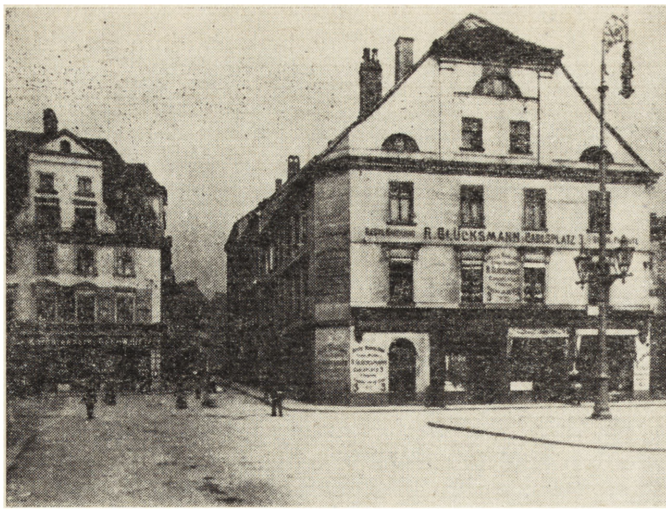
2. Zeszpecenie nadmierną reklamą nie istniejących obecnie budynków przy pl. Bohaterów Getta (fotografia archiwalna z początku XX w.)

2. Defacing of the buildings at Bohaterów Ghetto Square with excessive number advertisements (archival photograph from the beginning of the 20th century; the buildings do not exist any longer)

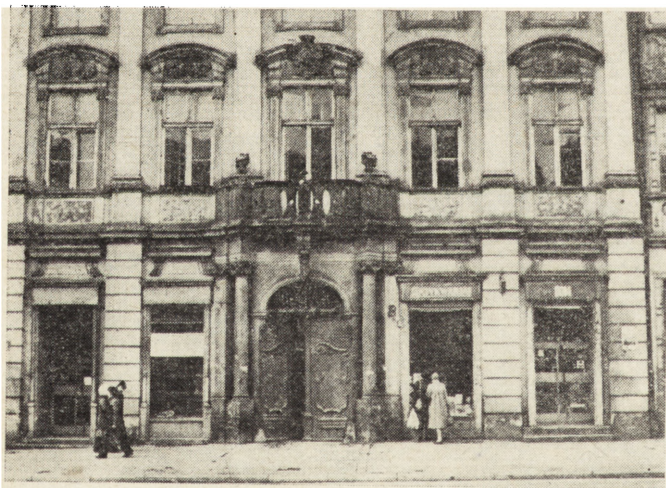
3. Wrocław, Rynek 6, drewniano-żeliwne witryny zharmonizowane z barokowym budynkiem, stan z 1980 r. (fot. P. Kirschke)

3. Wrocław, 6, Rynek (market square), wooden and cast-iron shop windows harmonizing, with a baroque building, condition in 1980

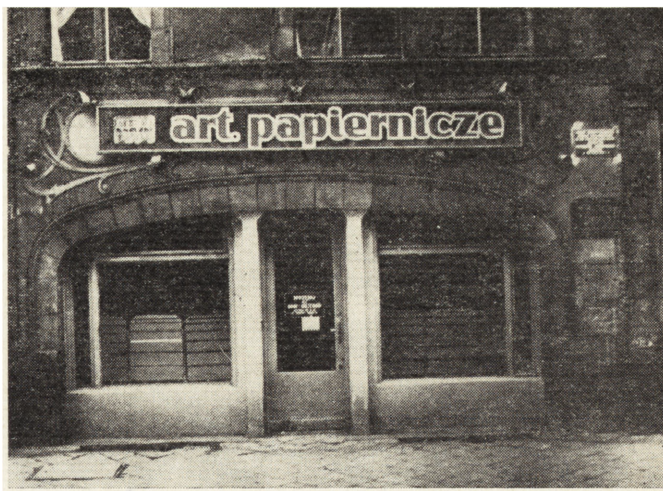
4. Wrocław, ul. Włodkowica 9, secesyjna witryna z oryginalnymi autentycznymi okuciami szyldów, stan z 1980 r. (fot. P. Kirschke)

4. Wrocław, 9, Włodkowica street, a secession shop window with preserved original fittings of the signs, condition in 1980

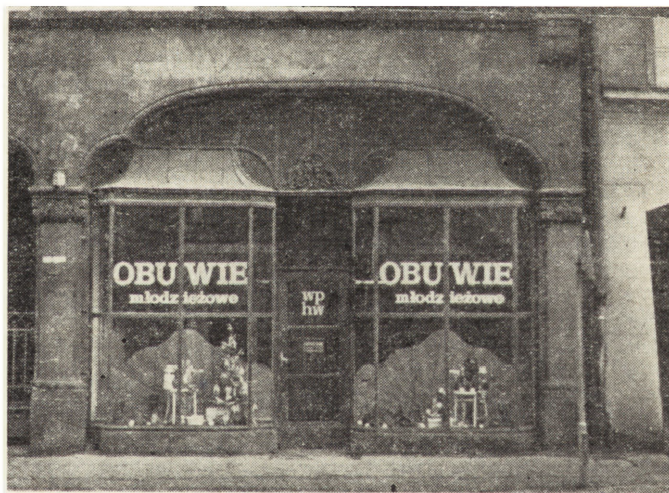
5. Wrocław, ul. Ruska 51, secesyjna witryna z pięknie wyprofilowanymi gablotami okien wystawowych, stan z 1980 r. (fot. P. Kirschke)

5. Wrocław, 51 Ruska street, a secession shop window with beautifully profiled cabinets of windows, condition in 1980

lowo z budynkiem części elewacji. Wprowadzono pełną ekspresji, wygiętą linię drzwi i okien wystawowych, a także swobodę kompozycji. Witryny wykonywano zwykle z kamienia lub żelaza. Szczególnie dbano o dopracowanie detalu. Do dziś istnieją witryny w secesyjnym budynku przy ulicy Włodkowica 9, które zachowały częściowo stolarkę okien wystawowych oraz metalowe okucia szyldów. Dla uzyskania ciekawszych efektów plastycznych wzbogacano formę okna wystawowego przez tworzenie wypukłych okien — gablot z ozdobną ślusarką, których najlepszy przykład zachował się we Wrocławiu przy ulicy Ruskiej 51.

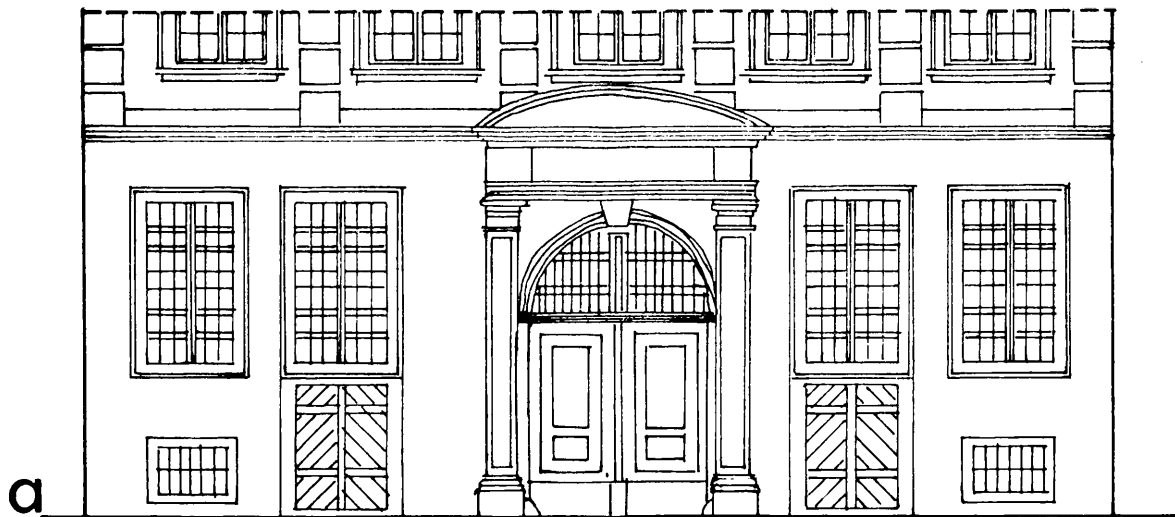
6. Przemiany parteru kamienicy mieszczańskiej Rynek 4 we Wrocławiu (oprac. autorka na podstawie materiałów archiwalnych): a — stan z 1800 r. na podstawie rekonstrukcji R. Steina; b — stan z około 1850 r. opracowany przez autorkę na podstawie materiałów archiwalnych; c — witryna z zachowanym zejściem do piwnicy z około 1860 r. — witryna o powiększonym oknie wystawowym, stan z 1863 r.

6. Modifications of the ground floor of a burgher's house at 4, Rynek in Wrocław (elaborated by the author on the basis of archival materials): a — condition in the 1800, based on R. Stein's reconstruction, b — condition in ca 1850, elaborated by the author on the basis of archival materials, c — a shop window with preserved stairs to the cellar, from ca 1860 — enlarged window, condition in 1863

Jednym z przykładów przemian architektury parterów usługowych może być wrocławska kamienica mieszczańska Rynek 4.<sup>7</sup>

W pierwotnym układzie (według R. Steina<sup>8</sup>) w jej elewacji parteru znajdowały się dwa, usytuowane symetrycznie względem portalu, sklepy, do których wchodziło się z sieni. Sklepy te miały po dwa okratowane okna: pod jednym z nich znajdowało się zejście do piwnicy, a pod drugim — małe, okratowane okienko piwniczne. Na początku XIX w. zmieniono układ wejść do piwnicy i po zlikwidowaniu okienek piwnicy wprowadzono dwoje wąskich drzwi wiodących z ulicy bezpośrednio do sklepów. Nad drzwiami umieszczono okienka doświetlające wnętrza. Zachowano, zmienione nieco, kraty w oknach parteru. Pod koniec pierwszej połowy XIX w. w jednym ze sklepów usunięto kraty i przeszkolono okna małymi taflami szkła. Drugi ze sklepów został przekształcony w ten sposób w 1858 r. Kolejnym etapem było powiększenie okien wystawowych i związanie ich z cofniętymi w stosunku do lica muru drzwiami. W 1863 r. zaprojektowano witrynę skrzyniową o powiększonych otworach, szklonych dużymi szybami. Całość wieńczył bogato profilowany gzyms, stanowiący ramę dla szyldu. Po-

wrócono też do umieszczenia drzwi w licu muru. W kolejnych przeróbkach powiększono otwory okienne i uproszczono detal, likwidując gzyms i wprowadzając metalowe elementy. W 1913 r. powrócono do cofniętych drzwi wejściowych, które flankowały obecnie dwa okna wystawowe. Witryna obejmowała całą wysokość i szerokość parteru. Wielkie szyby osadzone były w wąskich ramach z brązu. W witrynie tej zastosowano barwione, czarne szkło jako element wykończeniowy. W kolejnej przebudowie zachowano cofnięte drzwi wejściowe, ale tylko z jednym, dużym oknem wystawowym. Detal uproszczono do minimum.

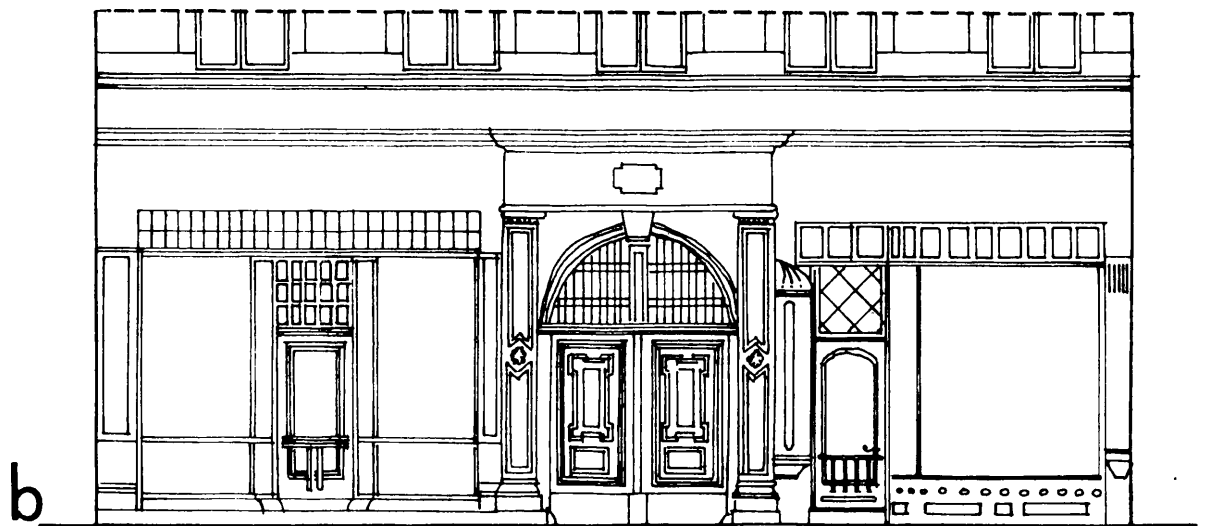
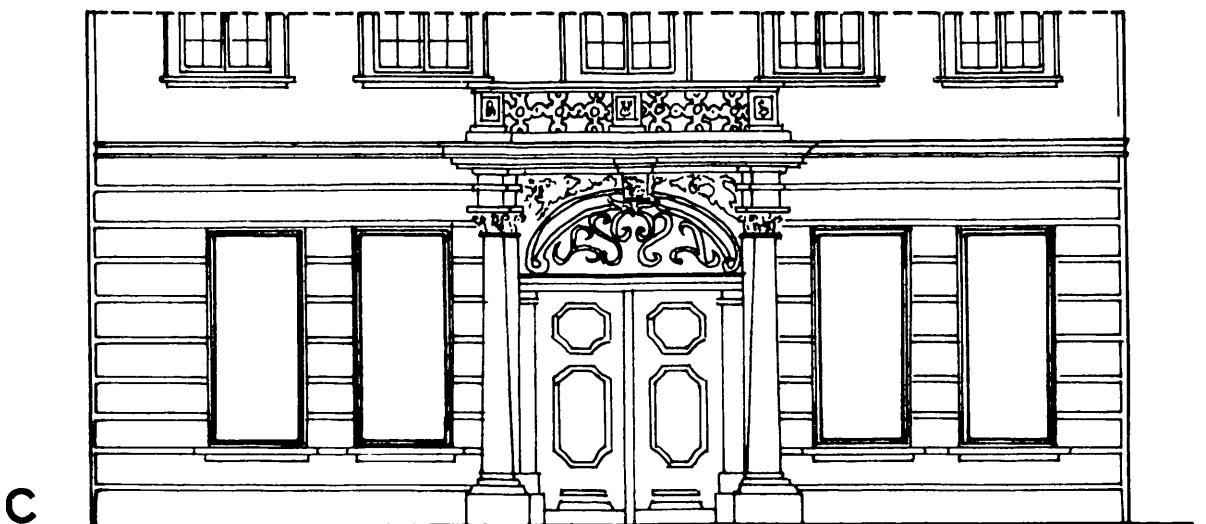
7. Przemiany parteru kamienicy mieszczańskiej Rynek 4 we Wrocławiu (oprac. autorka na podstawie materiałów archiwalnych): a — witryna skrzyniowa z 1867 r., druga witryna o uproszczonym detalu z końca XIX w.; b — witryna o dwóch oknach wystawowych z 1913 r., c — witryna o jednym oknie wystawowym z 1915 r.; stan obecny parteru na podstawie opracowania E. Małachowicza

7. Modifications of the ground floor of a burgher's house, 4, Rynek in Wrocław (elaborated by the author on the basis of archival materials): a — a case-type shop window from 1867, the second one with a simplified detail from the end of the 19th century, b — a shop display with two windows from 1913, c — display with one shop window from 1915, the ground floor nowadays

dynku Rynek 4, przywracając układ szczytowy i umieszczając w parterze portal z dawnego pałacu Schreyvogłów. Zlikwidowano również wejścia do sklepów bezpośrednio z ulicy i wprowadzono cztery proste okna wystawowe, o wymiarach okien wyższych kondygnacji, szklone jedną taflą szkła.

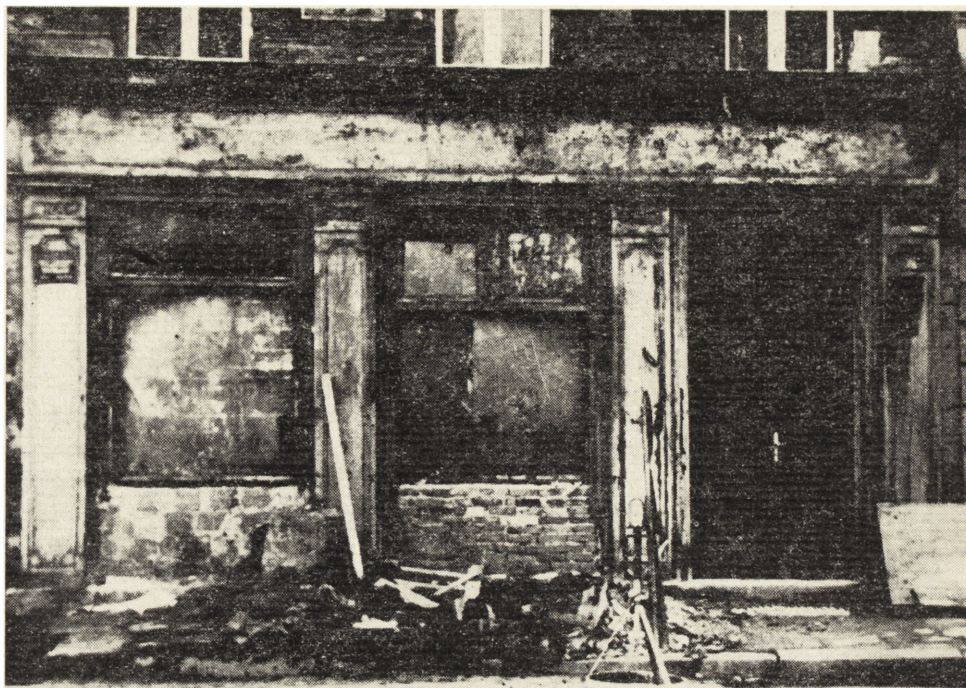
9. Wrocław, pl. Nankera 2, witryna w trakcie remontu, stan z 1980 r. (fot. P. Kirschke)

W latach 1979—1980 przeprowadzone były we Wrocławiu prace w budynkach przy placu Nan-  
kera 2 i 3, gdzie zachowały się skrzyniowe, drewniane witryny z żeliwnym detalem, jedna sprzed 1882 a druga z 1867 r. Witryny te zostały zdjęte

i w przyszłości, po przeprowadzeniu prac konserwatorskich, mają być ponownie umieszczone na elewacji. Są to jedne z niewielu tego typu witryn we Wrocławiu, które zostały docenione oraz potraktowane w sposób konserwatorski i z pewnością stanowią początek właściwego podejścia do tego zagadnienia.

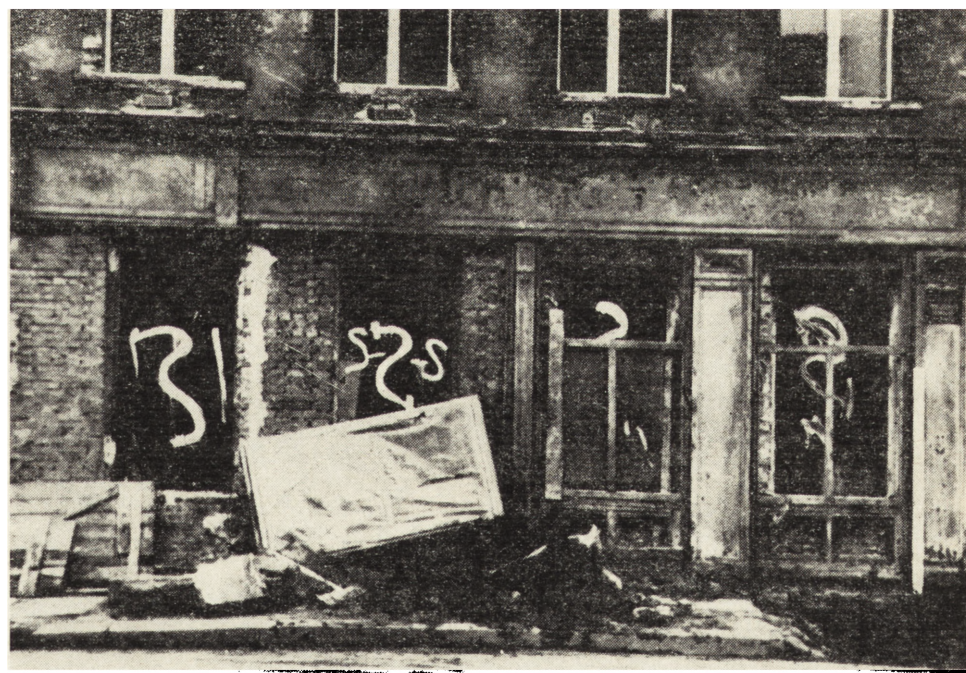
10. Wrocław, pl. Nankera 3, witryna w trakcie remontu, stan z 1980 r. (fot. P. Kirschke)

10. Wrocław, 3, Nanker square, a shop window during the repair, condition in 1980
