Metoda przenoszenia sgraffit na przykładzie fragmentu sgraffita z Zagrodna

Ochrona Zabytków 35/1-2 (136-137), 90-97

1982

METODA PRZENOSZENIA SGRAFFIT NA PRZYKŁADZIE FRAGMENTU SGRAFFITA Z ZAGRODNA

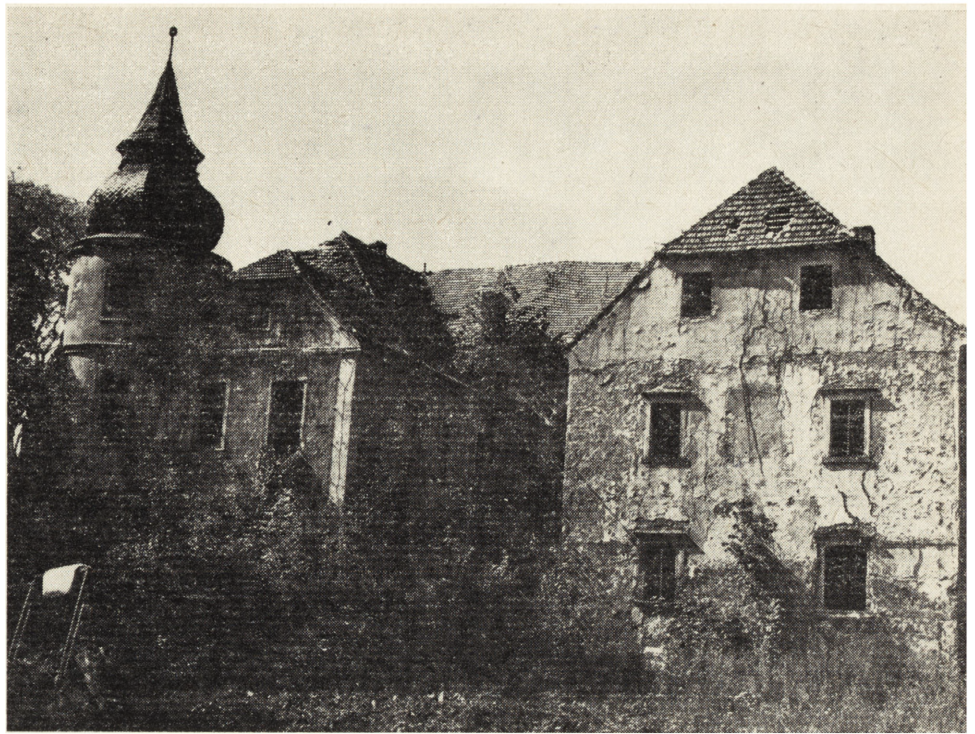
3. Zagrodno, dwór, widok elewacji południowej z dekoracją sgraffitową (fot. autor, 1977)

3. Zagrodno, a country house, view of the southern elevation with sgraffito decoration

Na południowej elewacji wschodniego skrzydła dworu zachowały się fragmenty sgraffit, zakryte nowszym tynkiem. Poprzez samoczynne, lokalne odpadanie tynku zakrywającego sgraffita ujawniły się fragmenty kompozycji figuralnych.

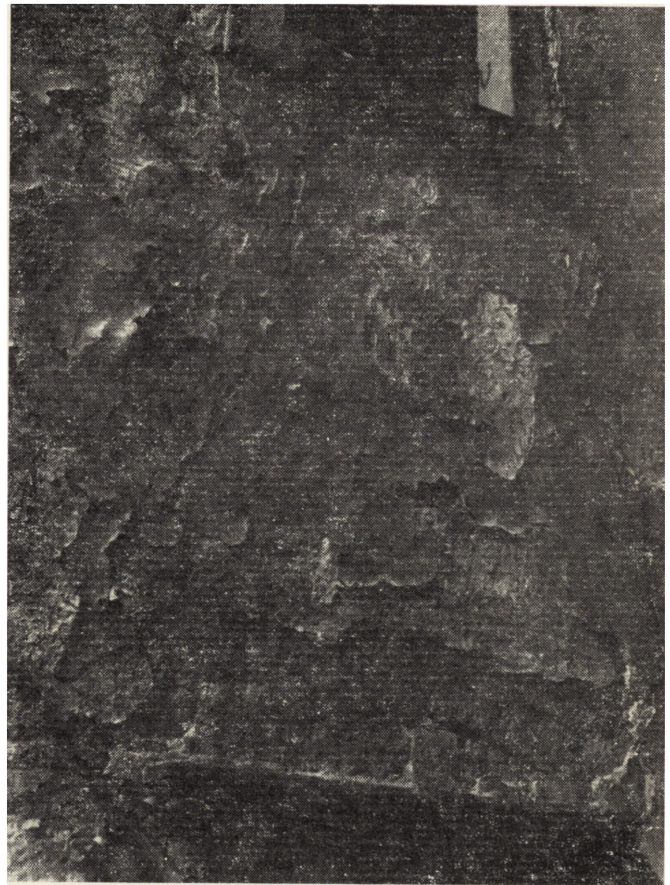
5. Zagrodno, dwór, fragment sgraffita przeznaczonego do przeniesienia, stan przed konserwacją (fot. autor)

5. Zagrodno, a country house, detail of the sgraffito to be transferred, condition prior to conservation

czenia spowodowane są głównie utratą wiązania węgla wapnia w szarej, ciemniejszej zaprawie sgraffita, a także działaniem warunków atmosferycznych. Zniszczenia techniczne sgraffita to: ubytki, odspojenia brzeżne i wewnętrzne, pęknięcia, spudrowania oraz odkształcenia plastyczne powierzchni. Stopień zaawansowania zniszczenia oraz szybki jego postęp przemawiał za potrzebą jak najszybszej interwencji konserwatorskiej i zdecydował o podjęciu próby przeniesienia sgraffita. Postanowiono zatem odsłonić wybrany fragment spod zakrywającego tynku, dokonać transferu na nowe podłoże i przygotować do zamontowania na ścianie w tym samym miejscu. Fragment przeznaczony do przeniesienia znajdował się na południowej elewacji dworu i obejmował powierzchnię muru znajdującą się na lewej osi okiennej, między oknem parteru a pierwszego piętra. Była to kompozycja o wymiarach 167×112 cm z alegorycznym przedstawieniem Sprawiedliwości.

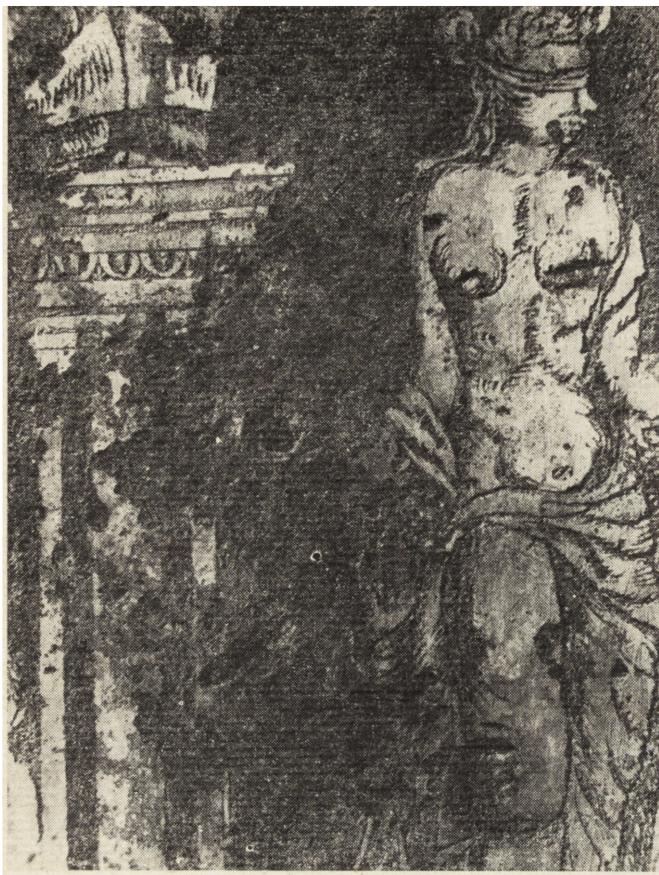
6. Zagrodno, dwór, fragment sgraffita z personifikacją Sprawiedliwości po usunięciu zakrywających tynków (fot. autor)

6. Zagrodno, a country house, detail of the sgraffito with a personification of Justice after the removal of covering plasters

Prace przy obiekcie. Po usunięciu drutów i gwoździ z tynku zakrywającego sgraffito (podtrzymujących wcześniej winorośl) przystąpiono do odsłaniania sgraffita. Zaprawę usuwano skalpelem, a w miejscach lepszej spoiwości sgraffita z pobiałą odstukiwano przecinakiem. W miejscach spudrowanej zaprawy sgraffito nasączono 1% dyspersją POW — Winacet DP-50. Po odsłonięciu doczyszczono lico, a odspajającą się pobiałę przyklejono 10% Paraloidem B-72. Następnie utrwalono lico sgraffita wodą wapienną.

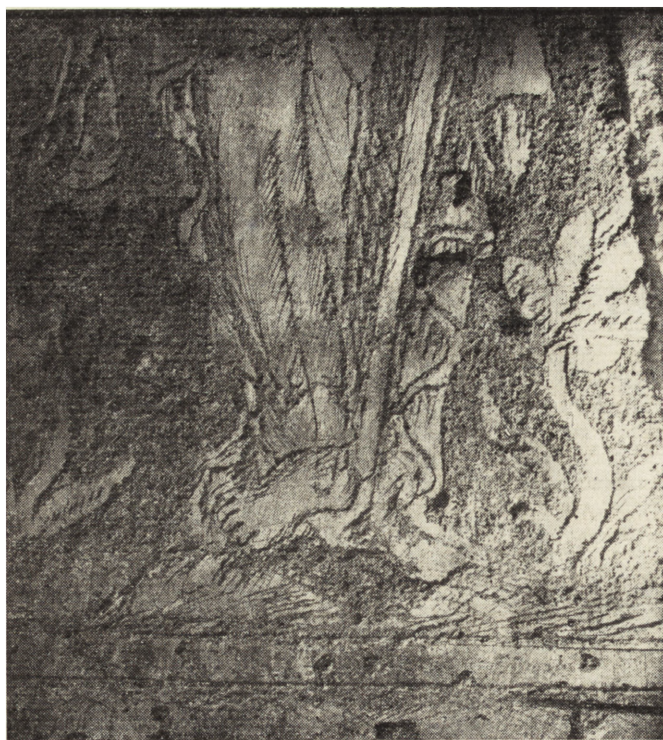
7. Zagrodno, dwór, fragment dolnej partii sgraffita po usunięciu tynku zakrywającego (fot. autor)

7. Zagrodno, a country house, detail of the lower part of the sgraffito after the removal of covering plaster

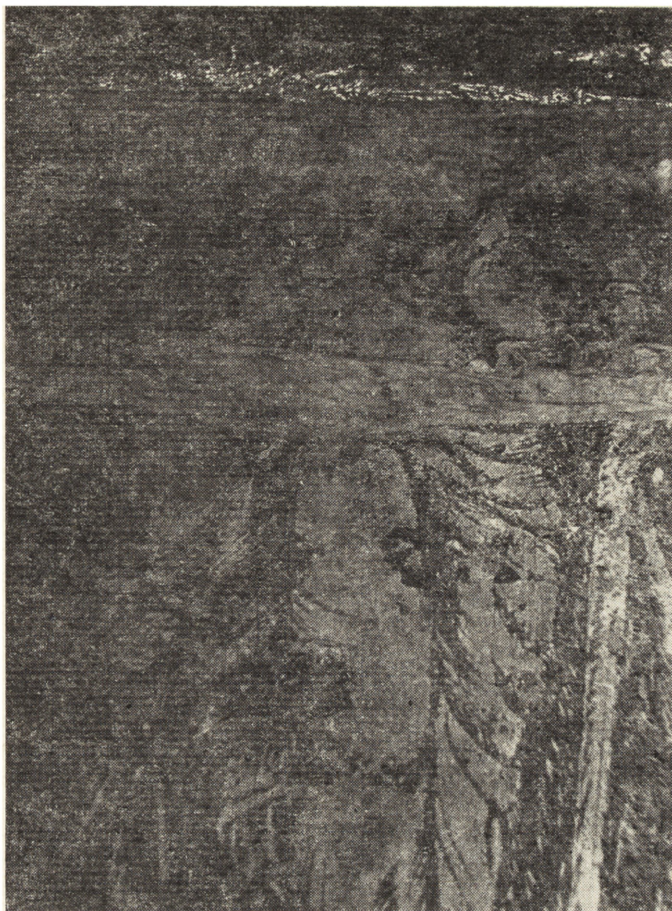
8. Zagrodno, dwór, stan w czasie konserwacji; usunięcie gazy, ostatniej warstwy zabezpieczenia lica sgraffita (fot. autor)

8. Zagrodno, a country house, condition during conservation; removal of the gauze, the last layer of the protection of sgraffito's facing

Płat przyklejono do podłoża Epidianem 53 z dodatkiem krzemionki tiksotropowej i przystąpiono do zdjęcia zabezpieczenia. Kompres z alkoholem metylowym pozwolił na szybkie usunięcie płótna lnianego i kitu wraz z gazą. Warstwę izolacyjną zmyto gorącą wodą, a ostatnią warstwę gazy usunięto podmywając ją pędzlem zmoczonym w alkoholu metylowym.

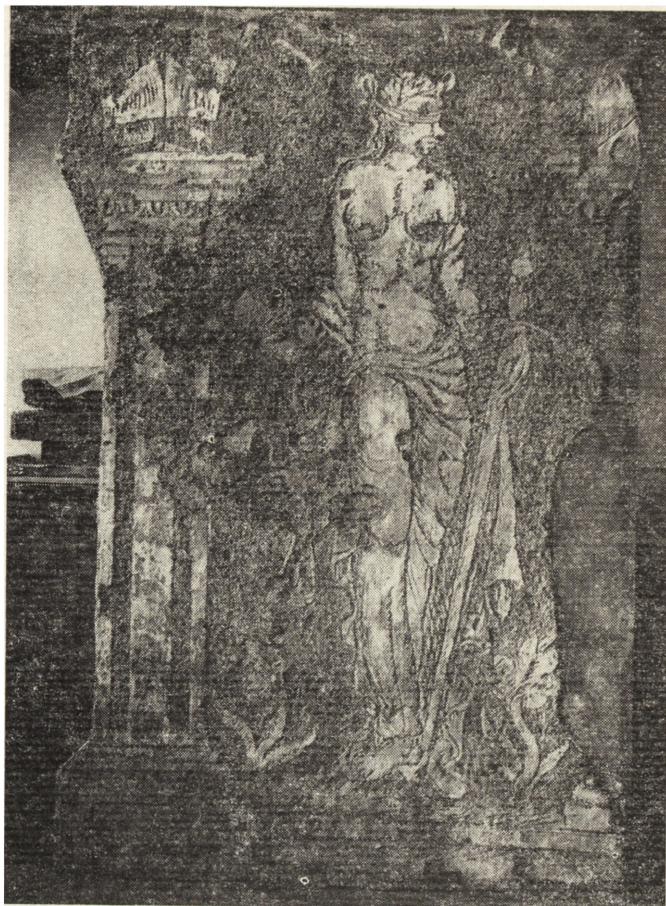
9. Zagrodno, dwór, fragment sgraffita z personifikacją Sprawiedliwości po przeniesieniu na nowe podłoże (fot. autor)

9. Zagrodno, a country house, detail of the sgraffito with a personification of Justice after its transfer on a new base

Po dokładnym rozważeniu warunków, jakie winno spełniać podłoże (grubość 1 cm, lekkie, o dużej wytrzymałości mechanicznej oraz odporności na warunki atmosferyczne), postanowiono wykonać płytę o konstrukcji przekładkowej. Do okładzin użyto dwóch podwójnie laminowanych Epidianem 53 tkanin szklanych. Rdzeń stanowił aluminiowy blok ulowy ujęty w konstrukcję z impregnowanym Epidianem 53 bukowych listew.

Do odwrócia transferu zostały zamocowane aluminiowe kształtki o przekroju litery „U”. Takie same kształtki przymocowane do muru pozwolą na zawieszenie sgraffita na dawnym miejscu.
