## Udział Polaków w konserwacji zabytków Palmyry

Ochrona Zabytków 36/1-2 (140-141), 82-89

## UDZIAŁ POLAKÓW W KONSERWACJI ZABYTKÓW PALMYRY

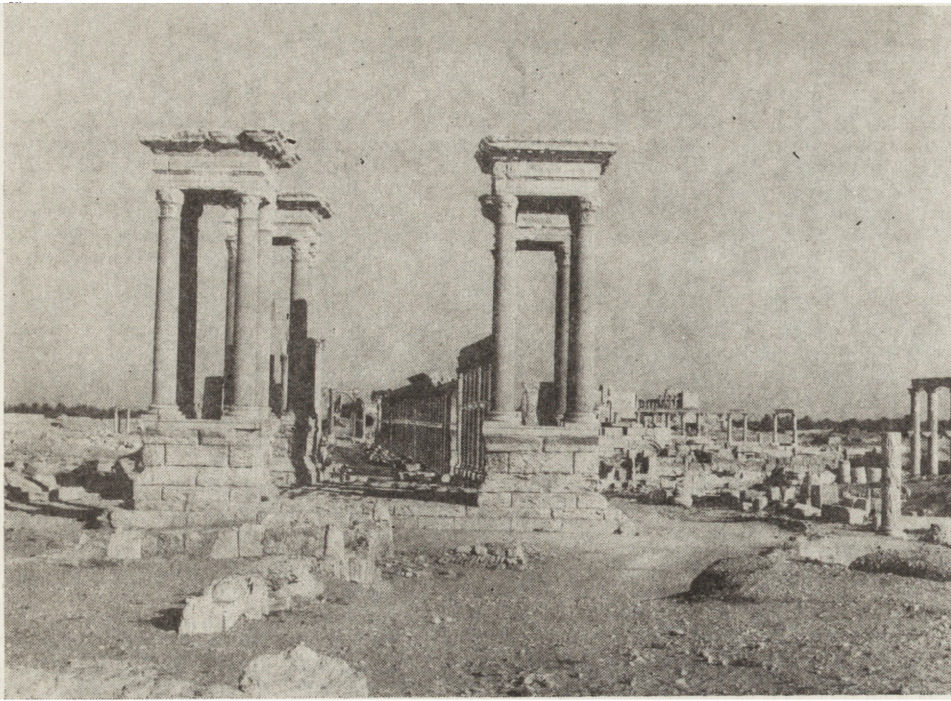
6. Palmyra, Wielki Tetrastylon  
(fot. W. Jerke)

sporządzenia projektu rekonstrukcji Wielkiego Tetrastylonu. Budowla ta datowana jest na II w. n.e. Szesnaście zwieńczonych belkowaniem granitowym kolumn spoczywających na 4 piedestałach umieszczonych w rogach kwadratowego cokółu, górowała w starożytności nad Wielką Kolumnadą i terenem Agory. Przyczyną zniszczenia tego pomnika było trzęsienie ziemi. Zachowane kolumny oraz ich fragmenty zniknęły z Palmyry już w starożytności, gdyż wykonane były z drogiego, importowanego granitu.

Problem, jaki powstał przy sporządzaniu projektu rekonstrukcji, dotyczył odtworzenia pierwotnego układu elementów tetrastylonu oraz odtworzenia wysokości trzonów kolumn. Dokładna analiza rozrzutu bloków wraz z porównaniem ich indywidualnych cech umożliwiła pewną rekonstrukcję całego tetrastylonu. Trudnością było jednak znalezienie pierwotnej wysokości kolumn, gdyż zachowane 3 krótkie fragmenty nie pozwalały na jej obliczenie. Dopiero analiza porządku architektonicznego tetrastylonu oraz porównanie go z proporcjami innych budowli w Palmyrze wskazały, że najbardziej słuszną przy rekonstruowaniu długości trzonu kolumny jest liczba 24 modułów — średnic kolumn u podstawy. Obliczona w ten sposób wysokość kolumny (6,91 m) pozwoliła na zrekonstruowanie pierwotnej wysokości Wielkiego Tetrastylonu na 13,51 m.<sup>9</sup>

ską było wykonanie 15 żelbetonowych kolumn, które swym kolorem bliskie powinny być czerwonemu zabarwieniu assuańskiego granitu. Obecnie, po latach, odcień kolumn pokrytych patyną niewiele różni się od pierwowzoru, brak im może tylko blasku, jaki daje szlifowany granit. Rekonstrukcja tego wspaniałego pomnika, wraz z anastylozą adytonu w Świątyni Baalshamina, uświetniła obrady odbywającego się w 1967 r. w Damaszku — IX Kongresu Archeologii Klasycznej.

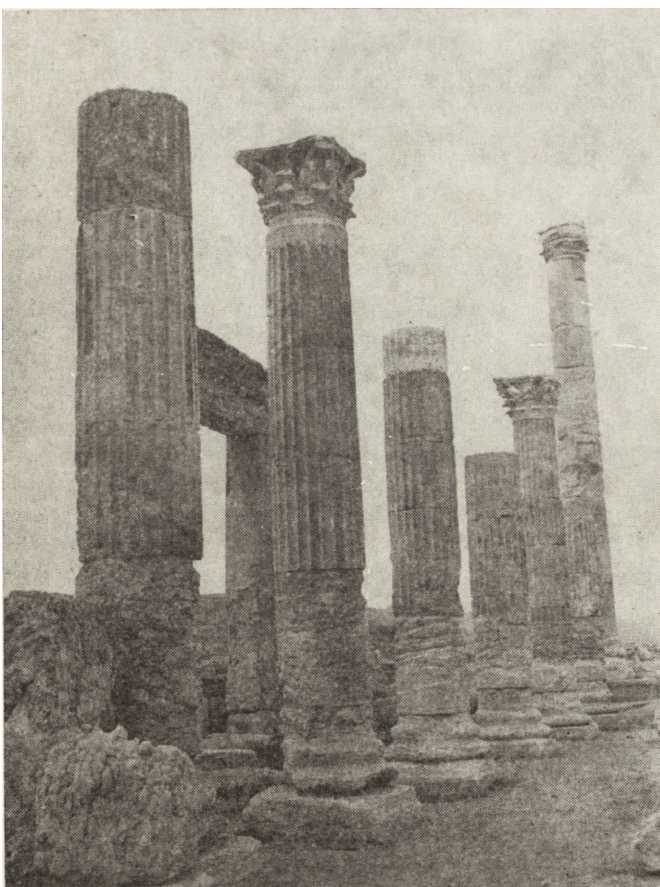
7. Palmyra, kolumnada przed świątynią bogini Allat (fot. z Archiwum Polskiej Stacji Archeologii Śródziemnomorskiej)

Innego rodzaju pracą, dokonaną w 1975 r. z inicjatywy kierownika misji doc. dr Michała Gawlikowskiego, była anastyloza kolumnady przed bramą prowadzącą do temenosu Świątyni Allat. Kolumnadę stanowiło 6 kanelurowanych kolumn korynckich, datowanych na I w. n.e., przeniesionych i dostawionych w II wieku do wzniesionej w 64 r. n.e. monumentalnej kolumny honoryfikacyjnej. Zespół ten zniszczony został podczas trzęsienia ziemi już w czasach nowożytnych. Bębny kolumn, które upadły na ziemię zostały częściowo przysypane przez piasek i w takim stanie przetrwały do naszych czasów. Lekko nadwątlone erozją bębny udało się z powrotem ustawić łącząc je ze sobą zaprawą cementową. Taką też zaprawą uzupełniono ubytki w bębnach oraz wżery w kamiennym cokole kolumny honoryfikacyjnej. W ten sposób zabezpieczono kolumny przed penetracją wody. Fakt umie-

szczenia na kolumnie honoryfikacyjnej słonecznego zegara pozwolił na dokładne ustawienie bębnow kolumny w tym samym położeniu jakie miały w starożytności.

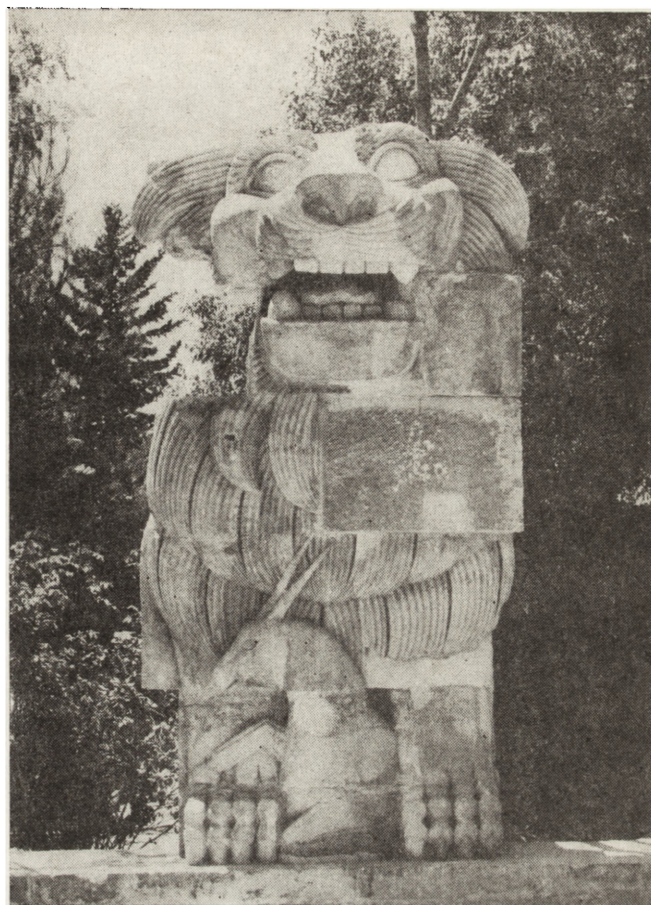
8. Palmyra, relief z przedstawieniem lwa — świątynia Allat (fot. z Archiwum Polskiej Stacji Archeologii Śródziemnomorskiej)

Prace konserwatorskie w przypadku posągu polegały na złożeniu i uzupełnieniu brakujących fragmentów głowy, korpusu oraz ocalałej prawej ręki. W miejsce nie zachowanych nóg dodany został kamienny cokół, mający przywrócić posągowi jego pierwotną wysokość. Równie oszczędną była konserwacja znalezionej płaskorzeźby. Wapienne ciosy z zachowaną dekoracją oparto o wcześniej przygotowaną konstrukcję. Miejsca braków uzupełniono blokami wapiennymi, nie rysując jednak na nich łat-

wej do wykonania rekonstrukcji płaskorzeźby. Zrobiona w ten sposób, z dużym wyczuciem, konserwacja odznacza się lekkością.

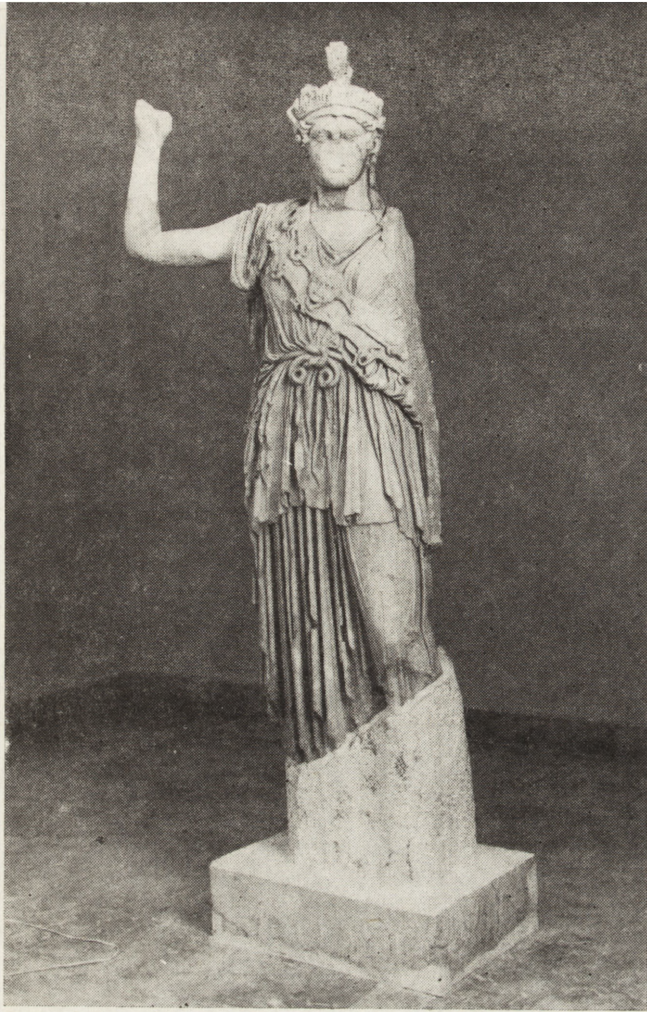
9. Palmyra. Świątynia Allat, posąg Ateny (fot. z *Archiwum Polskiej Stacji Archeologii Śródziemnomorskiej*)

Rzeźbiarz — konserwator Józef Gazy jest autorem konserwacji najwspanialszych znalezisk polskiej misji archeologicznej w Palmyrze. W 1975 r. polscy archeolodzy podczas eksploracji świątyni bogini Allat, znajdują w jej wnętrzu bardzo dobrze zachowany ponad dwumetrowy, marmurowy posąg, będący zmniejszoną kopią słynnej Ateny Partenos, Fidiasza. Na marginesie trzeba zaznaczyć, że jest to jedna z najlepiej zachowanych antycznych kopii tego dzieła, jaka przetrwała do naszych czasów. W rok później w temenosie Świątyni znaleziona zostaje monumentalna płaskorzeźba z przedstawieniem lwa. Według przypuszczeń ten trzymetrowy lew ozdobił jedną ze ścian temenosu. Oba znaleziska, ze względu na ich klasę artystyczną oraz doskonały stan zachowania przeniesione zostały do Muzeum w Palmyrze.
