Justyna Golc-Czyszek

Sopockie werandy

Ochrona Zabytków 36/3-4 (142-143), 243-257

SOPOCKIE WERANDY

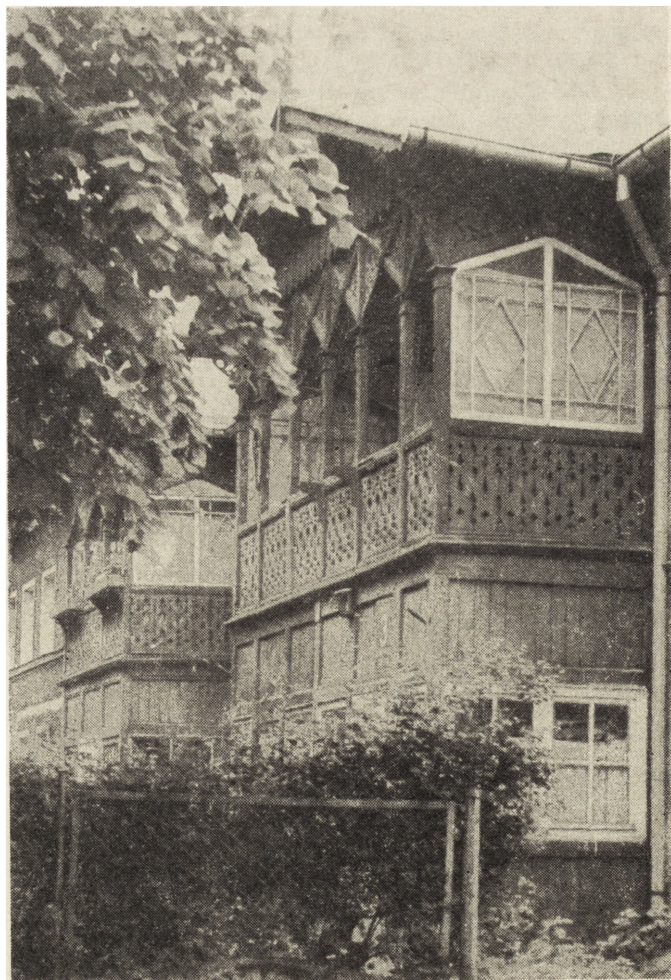
5. Gdańsk-Wrzeszcz, ul. Matki Polki 3, przykład drewnianej werandy-loggii na piętrze; tak w końcu XIX w. mogły wyglądać niektóre sopockie werandy-loggie, zanim w późniejszym okresie nie zostały przeszklone (fot. J. Golc-Czyszek)

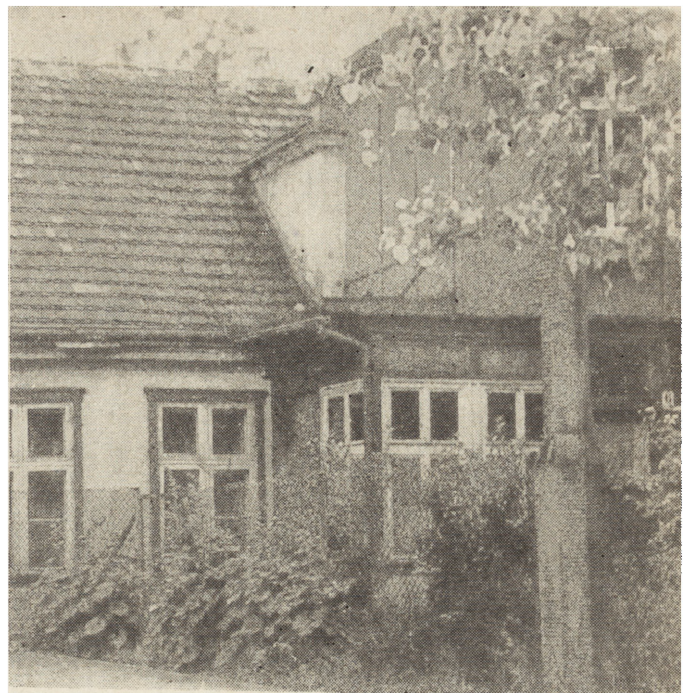
6. Sopot ul. Majkowskiego 6, klasycystyczny dworek z pierwszej połowy XIX w. z dobudowaną w późniejszym okresie drewnianą werandą: a — projekt werandy; b — stan dzisiejszy, widoczne na zdjęciu obicie płytami drewnianymi i deskami oraz obmurowanie pasa podokiennego jest wynikiem działalności zabezpieczającej werandę przed postępującą ruiną (fot. J. Golc-Czyszek)

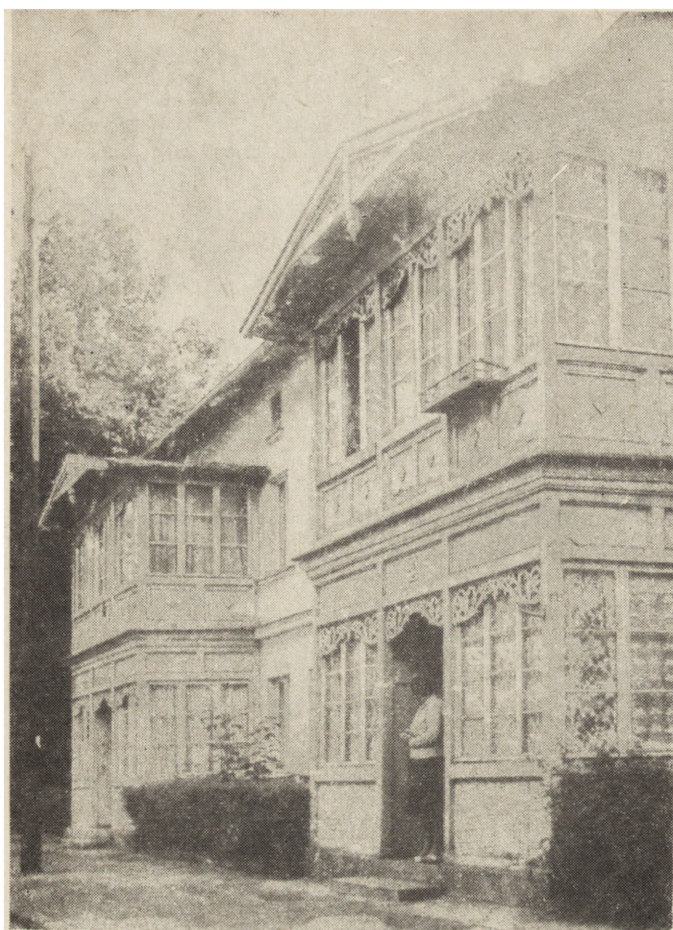
9. Sopot, ul. 22 Lipca 26, dom letniskowy z ok. 1880 r. z werandami symetrycznie umieszczonymi przy elewacji frontowej (fot. J. Golc-Czyszek)

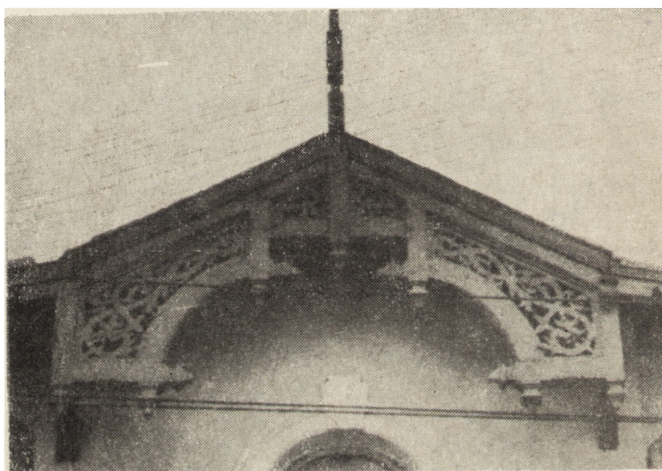
10. Sopot, przykład dekoracji drewnianej w szczycie dachu dużej willi z ok. 1890 r. (fot. J. Golc-Czyszek)

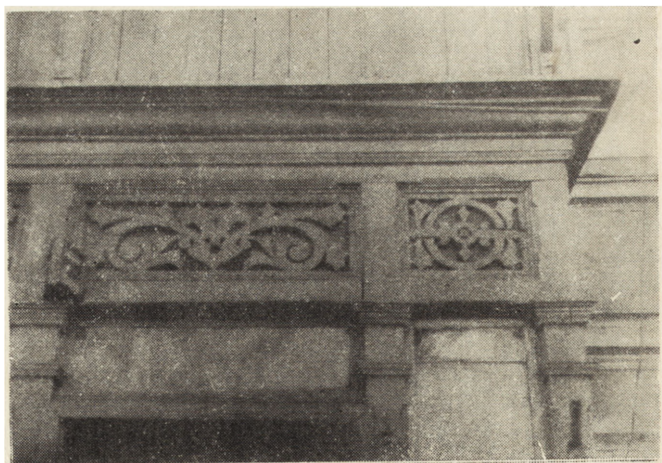
11. Sopot, przykład nakładanej, ażurowej dekoracji w prostokątnych polach pasów nadokiennych, tworzących rodzaj „fryzy” podtrzymywanego przez „kolumny” (fot. J. Golc-Czyszek)

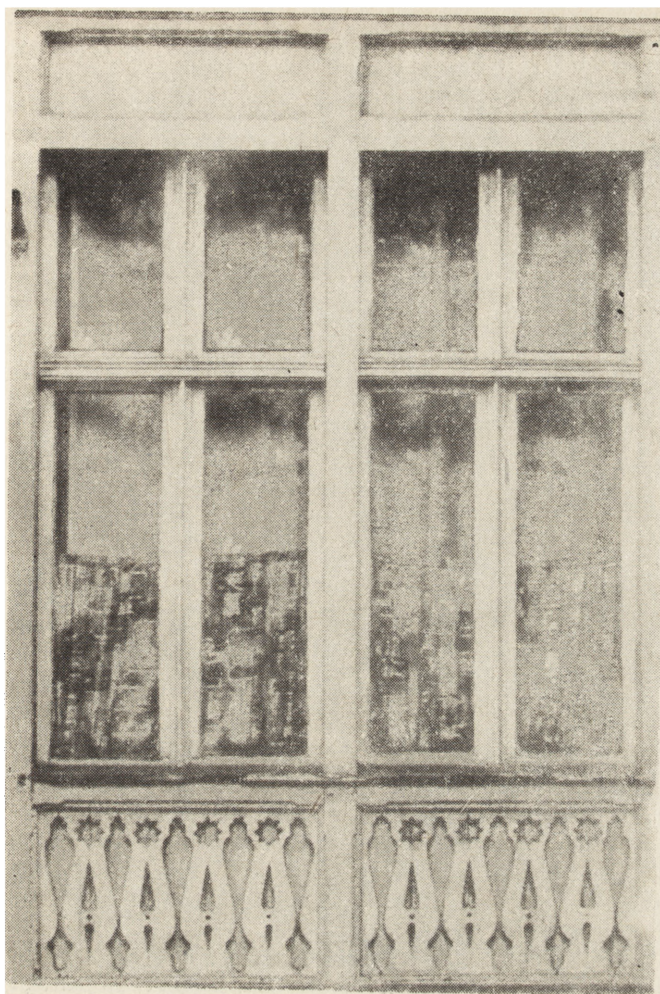
12. Sopot, przykład płycinowej dekoracji w polach pasów podokiennych (b) oraz nakładanej dekoracji ażurowej w polach pasów nad- i podokiennych (a, b) (fot. J. Golc-Czyszek)

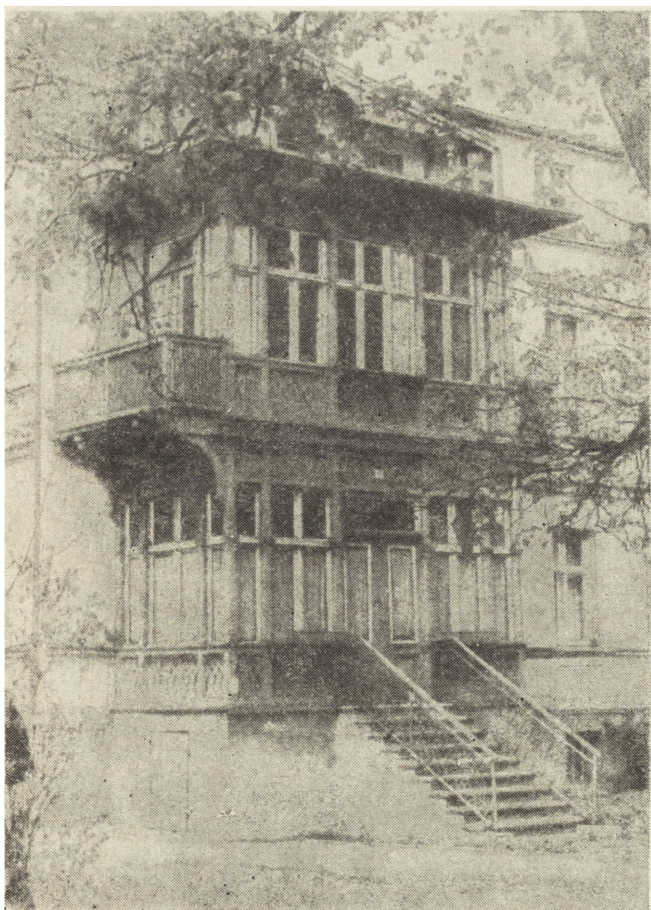
14. Sopot, ul. Chopina 17, willa z ok. 1890 r., rzadki przykład połączenia werandy piętrowej z balkonami (fot. Golc-Czyszek)

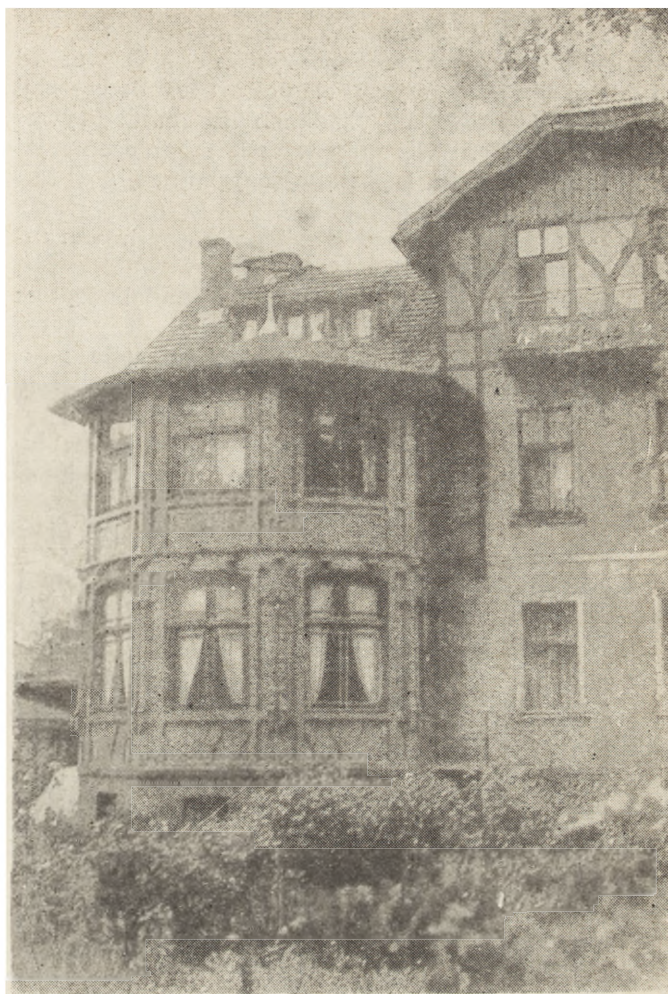
15. Sopot, ul. Gwardii Ludowej 5a, przykład rzadko występującej w tym mieście werandy założonej na płanie wieloboku, powstałej po 1900 r. (fot. J. Golc-Czyszek)

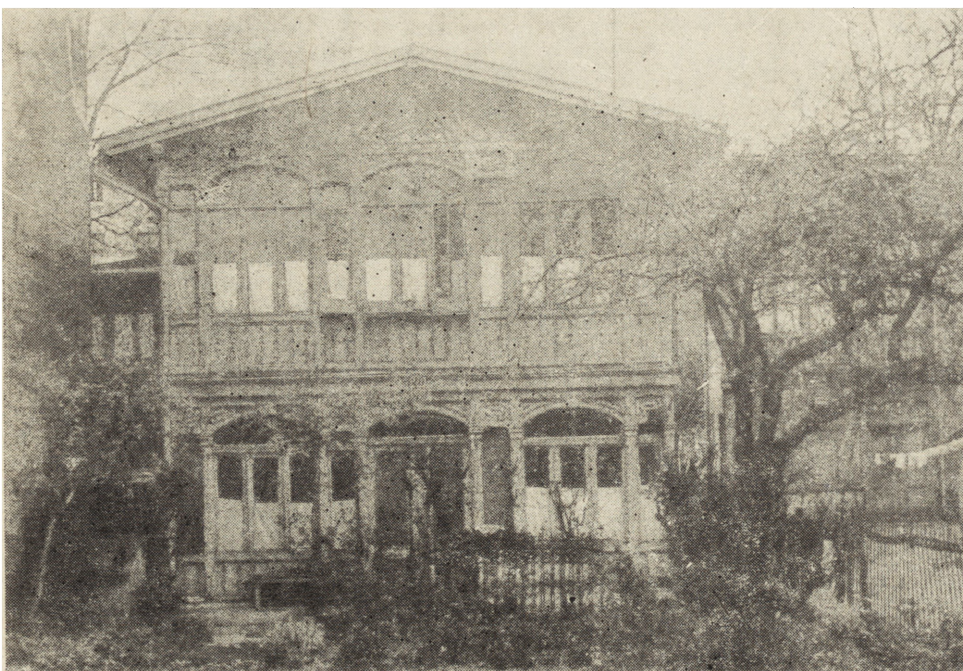
17. Sopot, ul. Chopina 29, willa letniskowa z ok. 1880 r. z werandą tworzącą reprezentacyjną elewację szczytową, nawiązującą w swojej formie do wzorów architektury murowanej (fot. J. Golc-Czyszek)

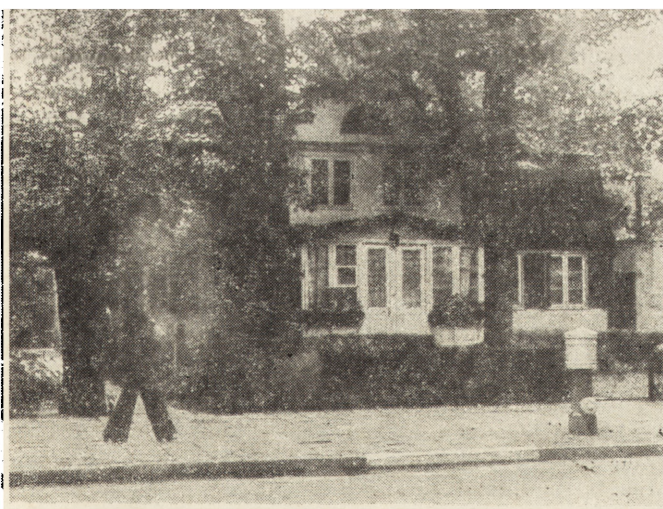
19. Sopot, ul. Powstańców Warszawy 25, klasycystyczny dworek z pierwszej połowy XIX w. z werandą „miażdżoną” przez potężne dziś drzewa (fot. J. Golc-Czyszek)

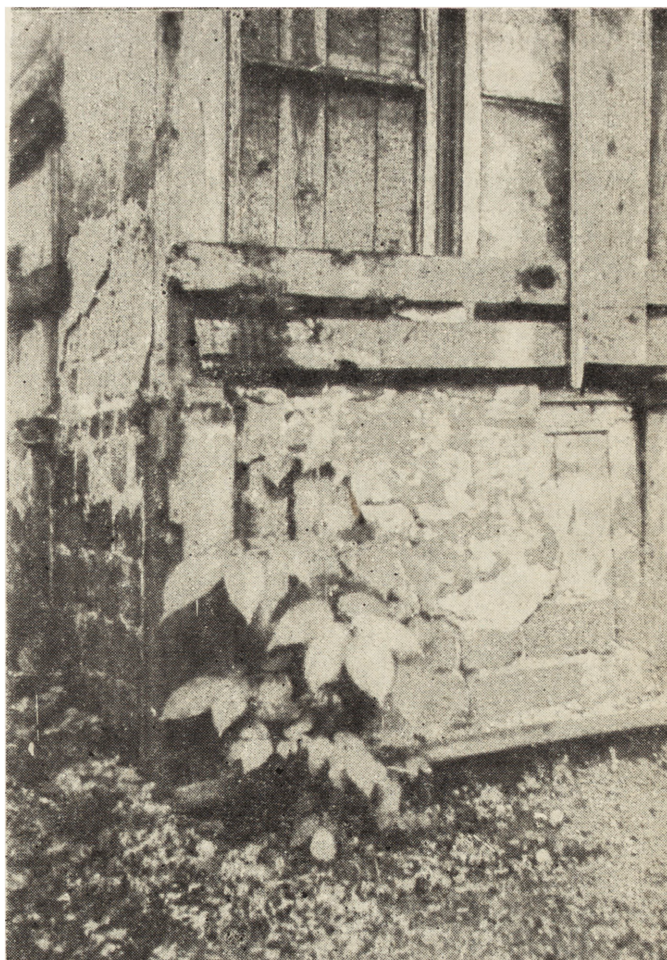
→
20. Sopot, ul. Grunwaldzka 22a, przykład obmurowywania dolnych partii werandy, pasów podokiennych — weranda boczna (fot. P. Czyszek)

szczenie ich substancji. Rozsypywanie się podwalin, ubytki cegieł w podmurówkach spowodowały nierównomierne osiadanie i „odrywanie się” werand od elewacji. Postępujący ciągle proces dewastacji doprowadził w wielu wypadkach do obmurowywania dolnych partii werandy w celu zapobieżenia jej dalszemu osiadaniu i postępującej rujnacji.

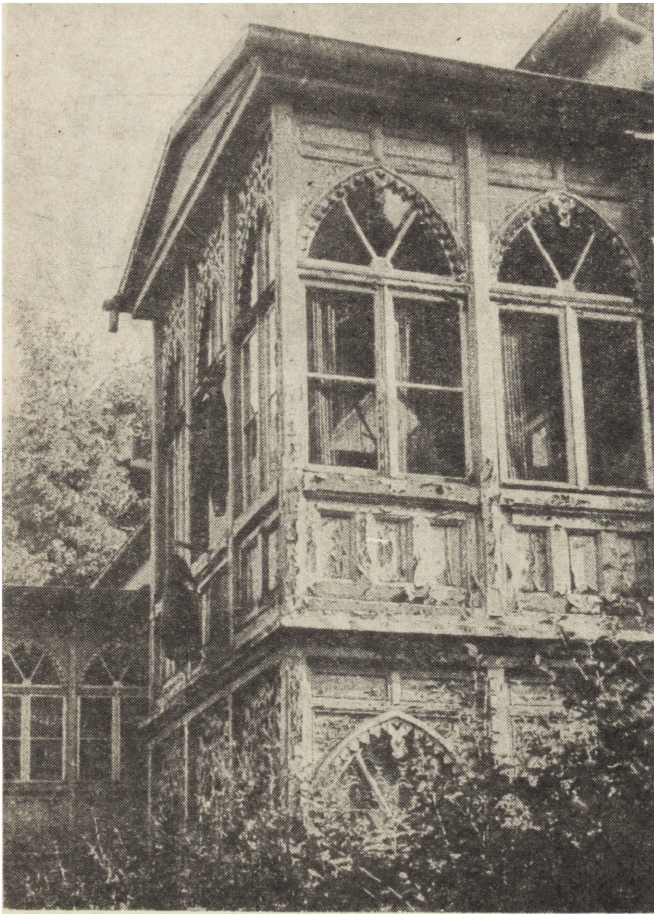
21. Sopot, ul. 22 Lipca 14, przykład werandy niedawno „odnowionej” (fot. P. Czyszek)
