Konserwacja malowidła "Chrystus w Tłoczni Mistycznej" w zakrystii kościoła NMPanny w Stargardzie Szczecińskim

Ochrona Zabytków 36/3-4 (142-143), 260-264

1983

KONSERWACJA MALOWIDŁA „CHRYSTUS W TŁOCZNI MISTYCZNEJ” W ZAKRYSTII KOŚCIOŁA NMPANNY W STARGARDZIE SZCZECIŃSKIM

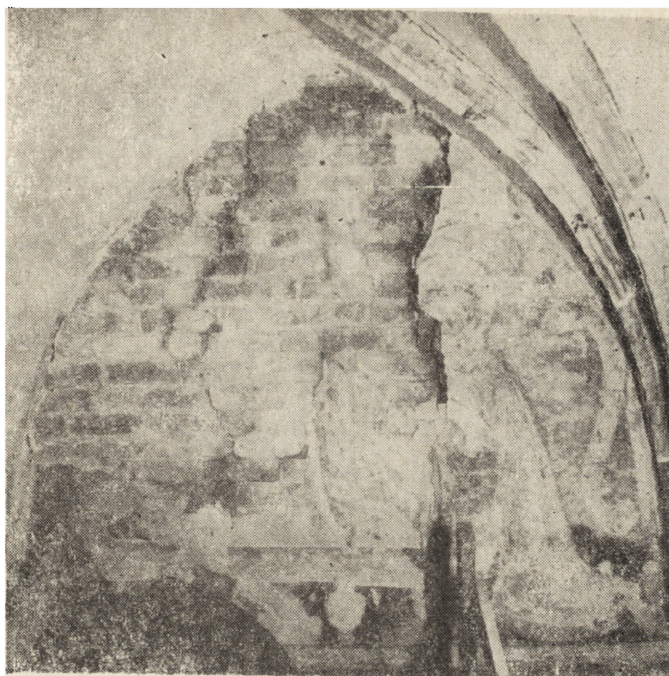
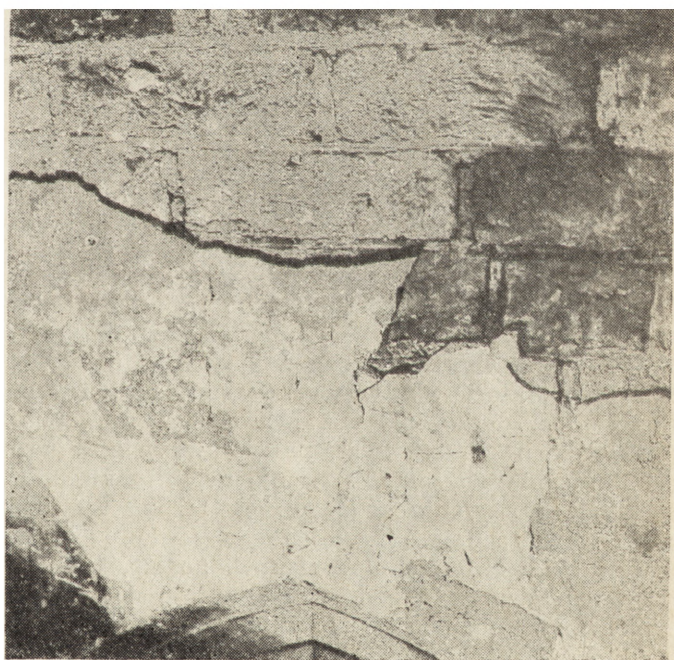
2.3.4. Kościół NMPanny w Stargardzie Szczecińskim — „Chrystus w tłochni mistycznej”, stan przed konserwacją

Malowidło uległo częściowemu zniszczeniu tuż przed przystąpieniem do prac konserwatorskich. Obraz miał pionowe spękania na skutek pęknięcia ściany. Z prawej strony widoczny był szeroki pas ubytków tynku, który uzupełniono zaprawą wapienno-piaskową prawdopodobnie podczas prac prowadzonych w latach 1905—1911. Ubytek ten zniszczył częściowo głowę i dłonie Madonny. Z tego też okresu pochodzą prawdopodobnie dwa kowalskie gwoździe wbite pośrodku u dołu dla przytwierdzenia odspojonego tynku. Następne duże ubytki tynku stwierdzono u dołu po lewej stronie, spowodowane drzwiami wnęki, która w tym miejscu wchodzi nieco na malowidło. Cała powierzchnia malowidła była bardzo mocno przetarta i podrapana, z niewyraźnym, a w większości nie istniejącym rysunkiem, farba w dużym stopniu sproszkowana, ale z dobrze zachowanymi, dość intensywnymi kolorami. Tynk był nieznacznie tylko rozłożony, popękany, ale bardzo twardy, odspojony niemal na ca-

łej powierzchni, trzymający się podłoża jedynie w nielicznych punktach.

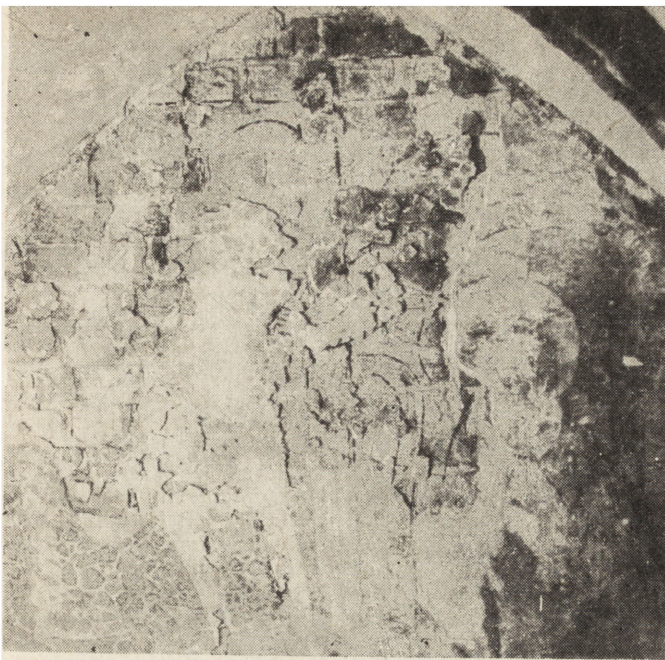
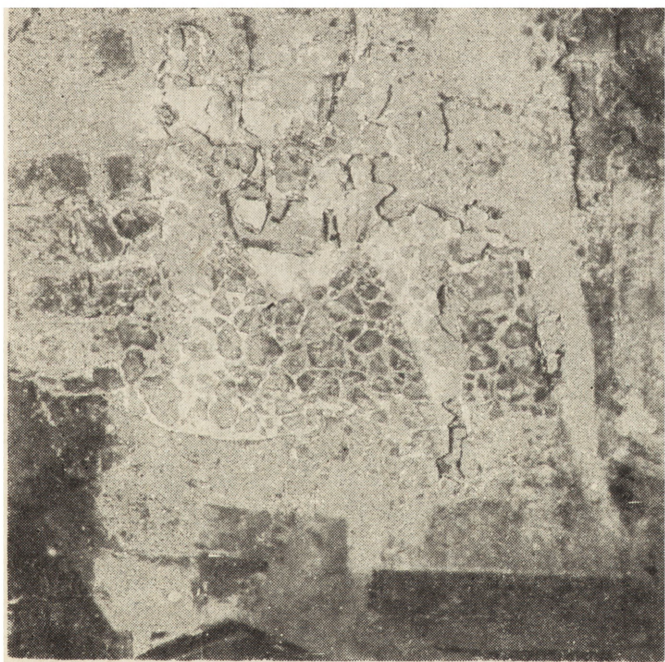
7. 8. Kościół NMPanny w Stargardzie Szczecińskim — „Chrystus w tloczni mistycznej”, fragment, dalsze odtwarzanie malowidła

glaną ścianę. Ponieważ zdjęcie było niezbyt czytelne, a malowidło już wówczas było przetarte i nie miało wyraźnego rysunku (zwłaszcza głowa Chrystusa) — nie we wszystkich fragmentach dało się nanieść dokładny rysunek. Dlatego też odtwarzano malowidło poczynając od największych kawałków tynku. W miarę postępowania prac dopasowywano małe cząsteczki, co było już zadaniem łatwiejszym. Tynk podklejano polioctanem winylu

w emulsji wodnej z dodatkiem drobno przesianego piasku, zabezpieczając przed odpadnięciem zaprawą wapienno-piaskową, aż do częściowego wyschnięcia. Przy naklejaniu sąsiedniego fragmentu zaprawę tę usuwano. Ponieważ przy upadku na ogół we wszystkich fragmentach tynku nastąpiły częściowe wykruszenia brzegów, przerwy wypełniono zaprawą wapienno-piaskową.
