Aleksandra Świechowska

Badania archeologiczne a odbudowa Zamku Królewskiego i jego otoczenia

Ochrona Zabytków 40/1-2 (156-157), 37-49

1987

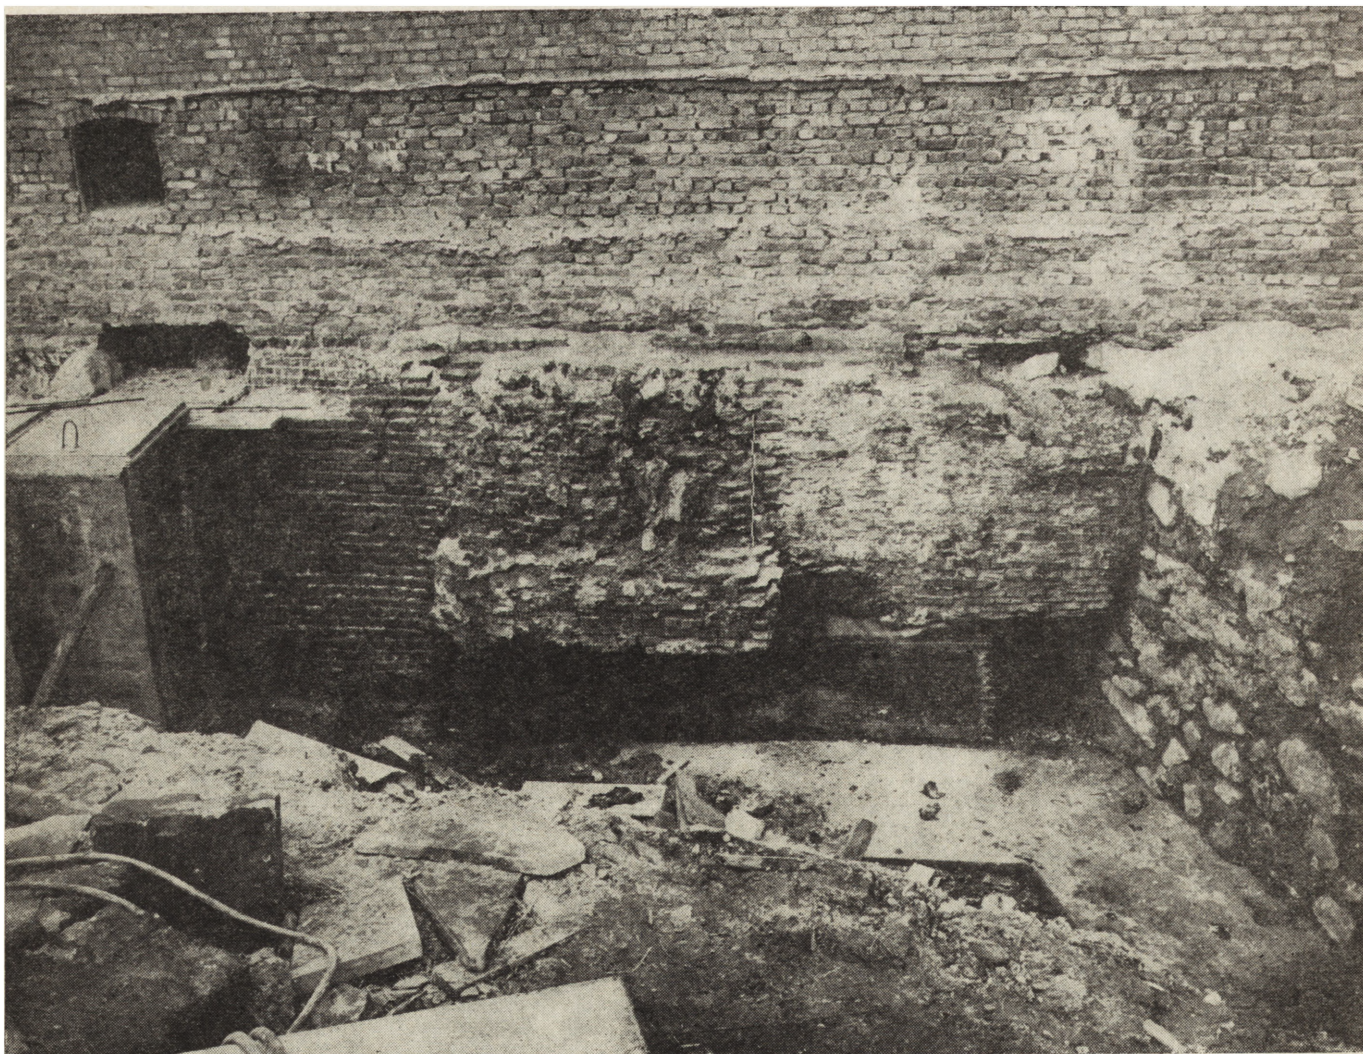
2. Zamek – Dom Duży, ściana wschodnia. Po lewej skarpa na rożnika północno-wschodniego Domu, po lewej i u dołu – korytarz izolacyjny w budowie (fot. G. Radzikowska)

2. The Castle – the Big House, the east wall. On the left – the escarp of the north-east quoin of the House; on the left and at the bottom – an isolating corridor under construction

podtrzymująca narożnik północno-wschodni Domu, zachowana w swej części fundamentowej, zbudowana z kamieni polnych z niewielkim użyciem cegły. Nie naruszając substancji muru obwiedziono go korytarzem izolacyjnym podobnie jak pozostałe fundamenty Zamku (fot. 2).

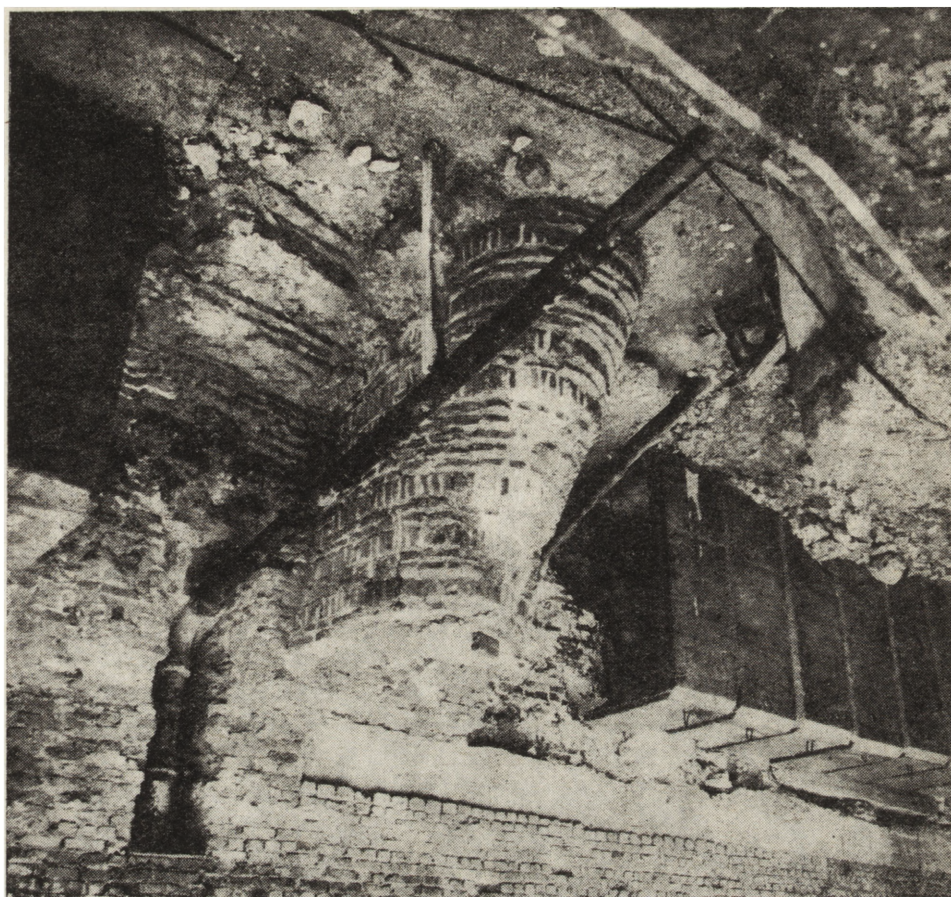
3. Zamek – Dom Duży, ściana wschodnia. Pośrodku studzienka ściekowa, nabudowana na skarpowe wzmocnienie fundamentu z 1778 r. Po bokach korytarz izolacyjny w budowie (fot. G. Radzikowska)

3. The Castle – the Big House, the east wall. In the middle – a drain well built onto the escarp strengthening of the foundation in 1778. On both sides – an isolating corridor under construction

B. Studzienka ściekowa (od rynny?), usytuowana po wschodniej stronie Domu Dużego⁵. Jeden z 8 podobnych obiektów, zbudowanych między 1778 a ok. 1815 rokiem, kiedy to zaznaczone zostały na planie Mintera. Na datę *post quem* wskazuje fakt, że dwie z nich zostały dostawione do fundamentów, którymi Merlini wzmocnił wschodni i zachodni fundament Domu Dużego, rozpoczynając nie zrealizowaną w końcu jego przebudowę (fot. 3). Trzy z odsłoniętych studzienek zburzono w czasie wykonywania izolacji ścian Zamku lub układania instalacji, ta – odkryta w 1969 r. – została oszczędzona. Jej wyjątkowa, skarpowata forma dostosowana do profilu wcześniejszego muru o.az charakterystyczny dla wszystkich studzienek układ cegieł, nie tylko celowy, ale wręcz dekoracyjny, spowodowały, że pozostawiono właśnie ją jako przykład urządzeń instalacyjnych z tamtych czasów. Nie eksploatowano jej trudno dostępnego wnętrza, by uniknąć burzenia muru, otoczono korytarzykiem izolacyjnym, podobnie jak sąsiadującą skarpe Domu Dużego i zachowano „dla przyszłych pokoleń”.

mieścić urządzenia do specjalnego oświetlenia elewacji Domu Dużego. Cała więc górna partia fundamentu, w której rysowała się zasada rozplanowania przyziemia, została zburzona. Pozostało natomiast nieknięte skarpowe wzmocnienie wschodniego fundamentu Domu, wykonane w przygotowaniu do tej samej budowy (fot. 3).

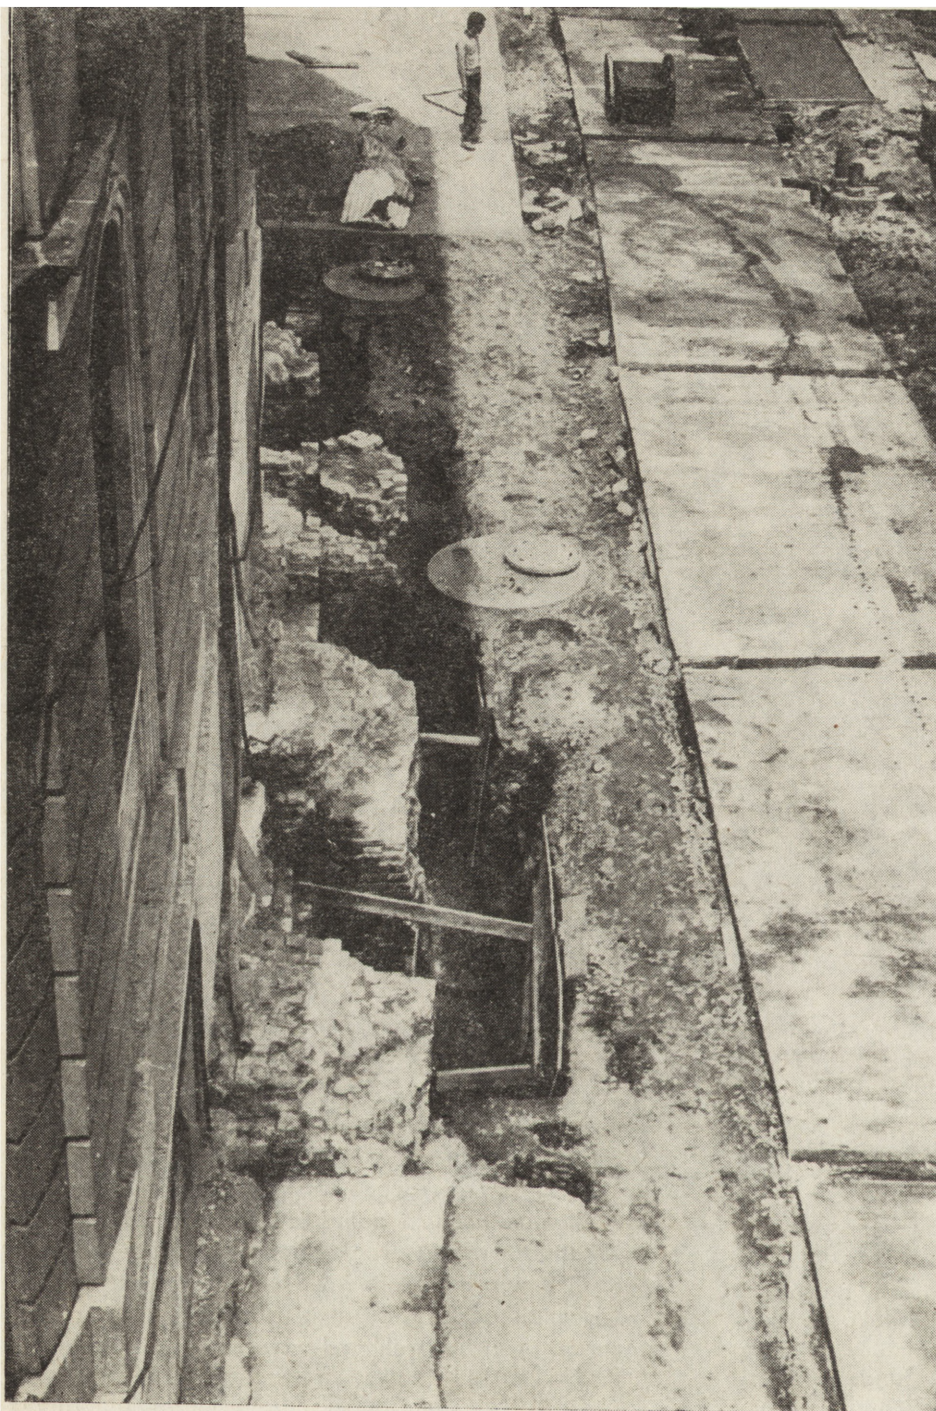
4. Zamek – ryzalit środkowy – elewacja wschodnia. U dołu widoczny pas tzw. zerowego poziomu fundamentu z posadowieniami lizen, które wspierały balkon I piętra (fot. G. Radzikowska)

4. The Castle – the middle projection – the east elevation. At the bottom – to be seen a belt of the so-called zero point of the foundation with pilaster strips which supported the balcony in the 1st floor

C. Fundamenty ryzalitu środkowego. W roku 1984 w czasie regulacji nawierzchni Tarasu Wschodniego zbadano kompleks murów fundamentowych, zachowanych przy ryzalicie środkowym. Odkryto tutaj głęboko posadowiony fundament, podchodzący pod ściany ryzalitu i wysunięty przed lico wschodnie na ok. 80 cm, a przed lico północne i południowe na ok. 130 cm, nie respektujący zarysu zaokrąglonych naroży budowli (narożniki wyprowadzone pod kątem prostym). W dwóch miejscach stwierdzono istnienie łuków odciążających, przerzuconych nad wcześniejszymi fundamentami. Na podstawie wymiarów cegły fundament na planie prostokątnym łączyć można chronologicznie z saskim murem oporowym, odkrytym w 1975 r. na krawędzi Tarasu Wschodniego (będzie o nim mowa dalej). Jest to więc tzw. zerowy poziom fundamentowania ryzalitu. Jeden z murów pod łukami odciążającymi pochodził z czasów Augusta II, drugi zbudowany był (lub oblicowany?) z cegły zbliżonej w wymiarach do cegły fundamentu prostokątnego. Na osiach ścian międzyokiennych ryzalitu do wymienionego fundamentu dostawionych było 6 skarp (fot. 4), na których posadowione być musiały lizeny, wspierające balkon Sali Balowej, zbudowany w późnych latach siedemdziesiątych XVIII w. Fundamentom nie groziło znaczniejsze zniszczenie w czasie prac budowlanych. Zastanawiano się jedynie, czy nie uwidocznili ponad poziomem ziemi reliktywów balkonu, który przetrwał jednak do 1944 r. i był charakterystyczną częścią Zamku od strony Wisły, a nie został odbudowany. W końcu przeważała tendencja do unikania podobnych

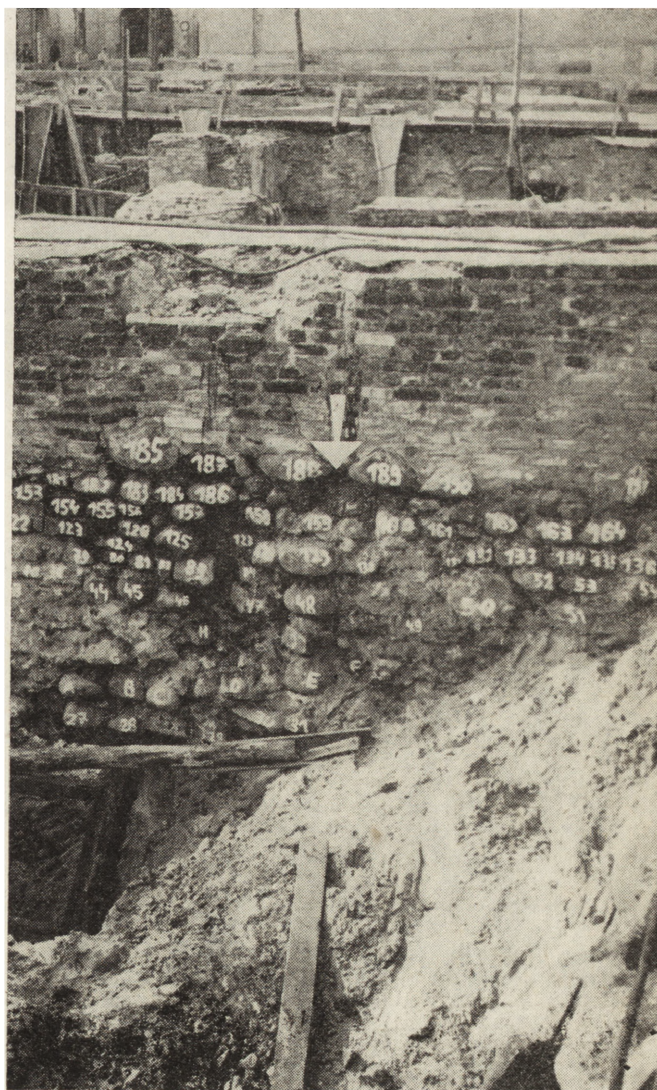
5. Zamek – skrzydło północno-wschodnie, kamienny fundament budynku z dostawionym posadowieniem ściany z okresu budowy wazowskiej. Strzałka wskazuje styk obu murów (fot. T. Biniewski)

5. The Castle – the north-east wing. Stone foundations the building with added founding of the wall from the time of Waza construction. The arrow points at the joint of the two walls

3. W dwóch wypadkach uznano wagę obiektu, ale przeprowadzona konserwacja nie dała pomyślnych rezultatów. **A.** Fundament ściany budynku XVI-wiecznego w skrzydle północno-wschodnim. W czasie badań prowadzonych w 1971 r.⁶ w skrzydle północno-wschodnim, po północnej stronie piwnicy renesansowej o jednym słupie, odsłonięto fundamenty dwóch budynków XVI-

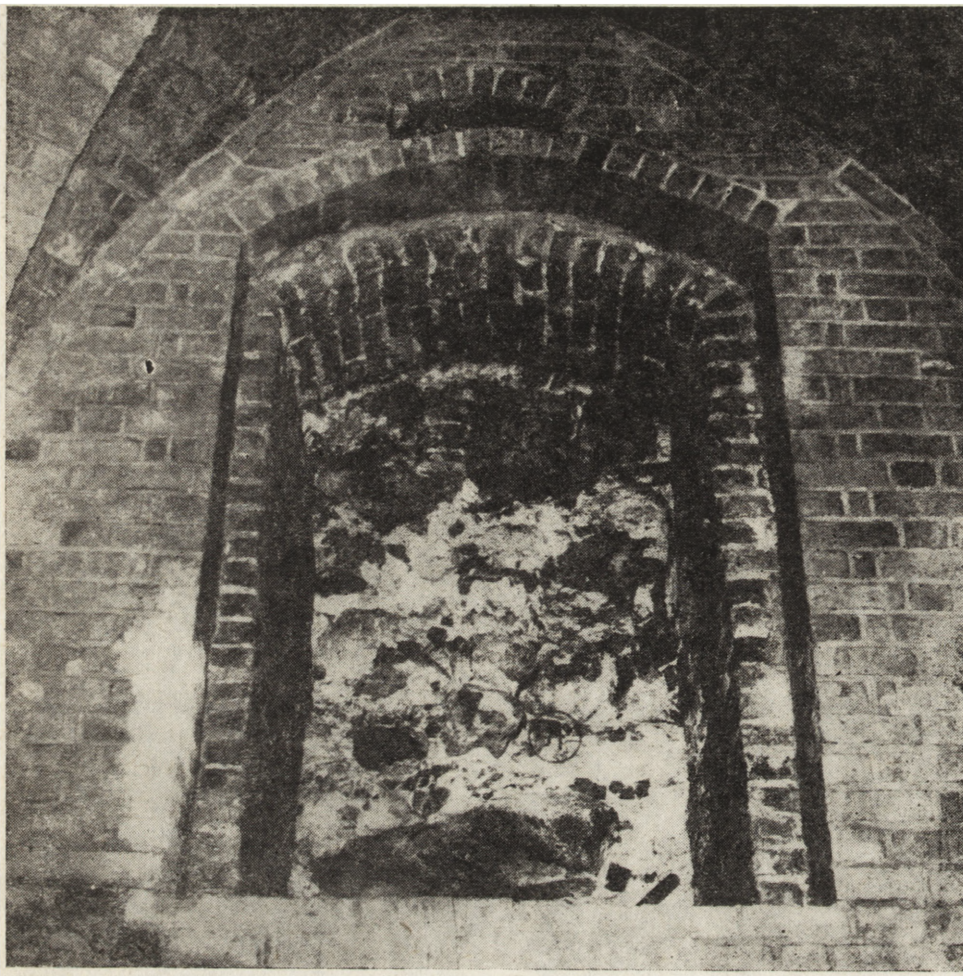
6. Zamek – Dom Duży, piwnica gotycka o jednym słupie, ściana zachodnia. Portal wieżyczki schodowej z czasów Zygmunta Augusta z prześwitem wypełnionym głazami fundamentu Wieży Władysławowskiej (stan przed przebudową). W górze relikw wywietrznika piwnicy (fot. G. Solecki)

6. The Castle – the Big House, a Gothic cellar with one pillar, the west wall. The portal of the staircase turret from the time of Sigismund August with a bay filled with the stones from the foundation of the Władysławowska Tower (condition before reconstruction). At the top – relict of the vent-hole of the cellar

B. Relikty „wschodu kręconego” Zygmunta Augusta.⁷ W roku 1976 przystąpiono do rozkucia części fundamentu Wieży Władysławowskiej, by stworzyć przepust dla wiązki przewodów instalacyjnych. Była to wspaniała okazja do rozwiązania wreszcie od dawna spornej kwestii: czy pierwsza okrągła klatka schodowa powstała tu w czasie budowy Domu Dużego, czy dopiero za czasów Zygmunta Augusta (kiedy to jest udokumentowane źródłowo), oraz czy Władysław IV nadał Wieży tylko nową elewację, czy zbudował ją od podstaw. W zachodniej ścianie piwnicy gotyckiej Domu Dużego zachowany jest portal, umieszczony 225 cm powyżej obecnego poziomu posadzki i przecinający jeden z wywietrzników piwnicy, a więc w oczywisty sposób od niej późniejszy. W jego prześwicie widoczne było wypełnisko fundamentu Wieży Władysławowskiej. Wskazywało to, że portal jest wcześniejszy od obecnej Wieży. Po usunięciu glazów funda-

mentu stwierdzono, że oprócz portalu w głębi zachowane są także relikty ścianki swego rodzaju korytarzyka, wiodącego do dawnej wieżyczki schodowej. Były one zakotwiczone w otworach, wyrąbanych w zewnętrznym licu muru piwnicy gotyckiej, więc od niej późniejsze, a przecięte od zachodu fundamentem Wieży, czyli od Wieży wcześniejsze. W południowej ścianie korytarzyka widoczna była nadto nasada łuku, przetrzonego prawdopodobnie ponad przejściem do właściwej klatki schodowej. Analiza cegły i zaprawy murarskiej wykazała, że materiał użyty do tej budowli jest analogiczny jak w piwnicy o trzech słupach, a więc pomieszczeniu pochodzącym z okresu budowy w czasach Zygmunta Augusta. Wszystko to wskazuje, że Władysław IV rozebrał „wschód kręcony” Zygmunta Augusta i zbudował Wieżę od nowa. Nawiasem mówiąc, piętrowy Dom Duży nie potrzebował wieży schodowej, a wejście do niego prowadziło przez portal (odkryty na wysokości piętra przez prof. Skórewicza) poprzez dostawione drewniane schody i ganek. Portal ten został w czasie odbudowy elewacji skrócony i wygląda obecnie jak okno. Wracając do „wschodu kręconego” – odkryte elementy nadawały się idealnie do stworzenia w tym miejscu „preparatu archeologicznego”, zostały jednak zabudowane martwą kamienną ścianą, która każe tęsknić nawet za widocznym tu

dawniej malowniczym kawalem fundamentu Wieży Władysławowskiej (fot. 6).

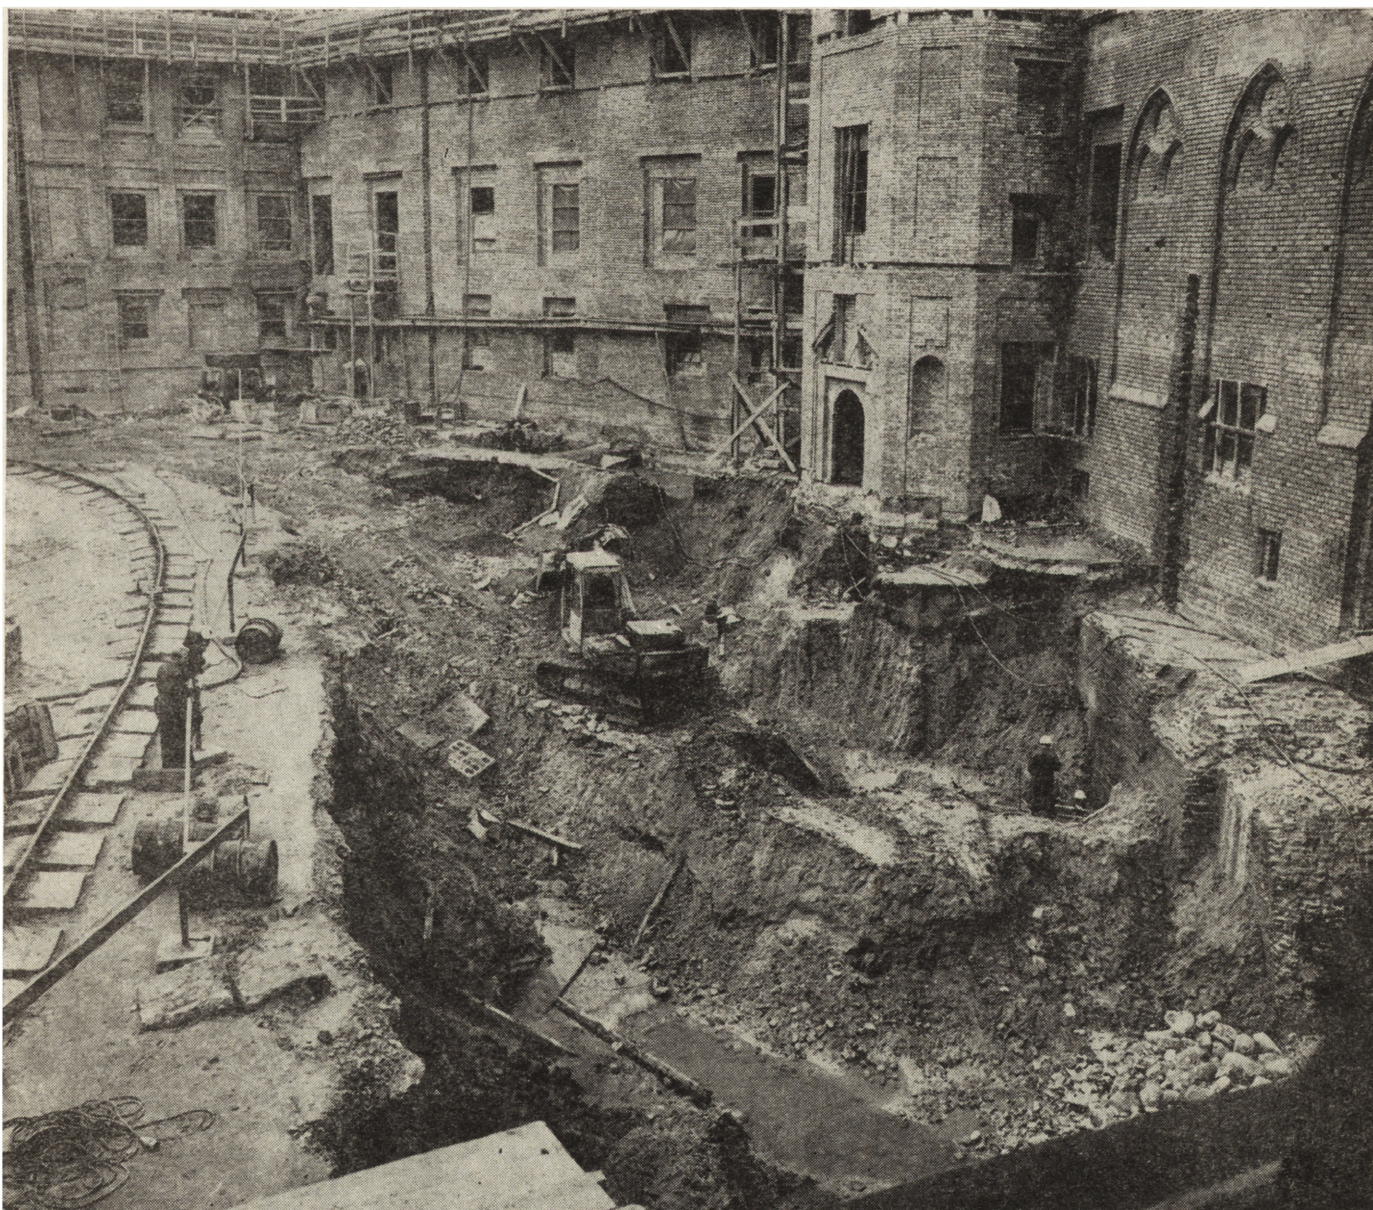
7. Zamek – Działek Wielki, część wschodnia z Wieżą Władysławowską i Domem Dużym. Przed elewacją Domu (po prawej) widoczny fundament nie zrealizowanej przebudowy według projektu Dominika Merliniego (fot. M. Dąbski)

7. The Castle – the Great Courtyard, east part with Władysławowska Tower and Big House. In front of House's elevation to be seen the foundation of uncompleted reconstruction according to the design by Dominik Merlini

Już w czasie badań w 1949 r. stwierdzono, że do fundamentu zachodniej ściany Domu Dużego przystawiony jest potężny fundament XVIII-wieczny, którego rys zaznaczony był zresztą na pomiarach Zamku poczynszony od planu J. Ch. Kamsetzera w 1784 r. po plan W. H. Mintera z ok. 1815 r., a więc przez lat przeszło 30. Mur musiał w tym czasie być nieco wyciągnięty ponad poziom dziedzińca. Możliwość jego zbadania stworzona została dopiero w 1974 r. Budowla ta, która wyrównać miała kąt nachylenia południowo-wschodniego skrzydła pentagonu na wzór skrzydła północno-wschodniego (fot. 7), zidentyfikowana została jako początek realizacji projektu Dominika Merliniego z 1778 r., a kwerenda archiwalna, prowadzona po opublikowaniu tej hipotezy, potwierdziła rozpoczęcie budowy w roku powstania projektu. Plany obecnej odbudowy Zamku przewidywały umieszczenie w tym miejscu tzw. fosy – zagłębienia, mającego po-

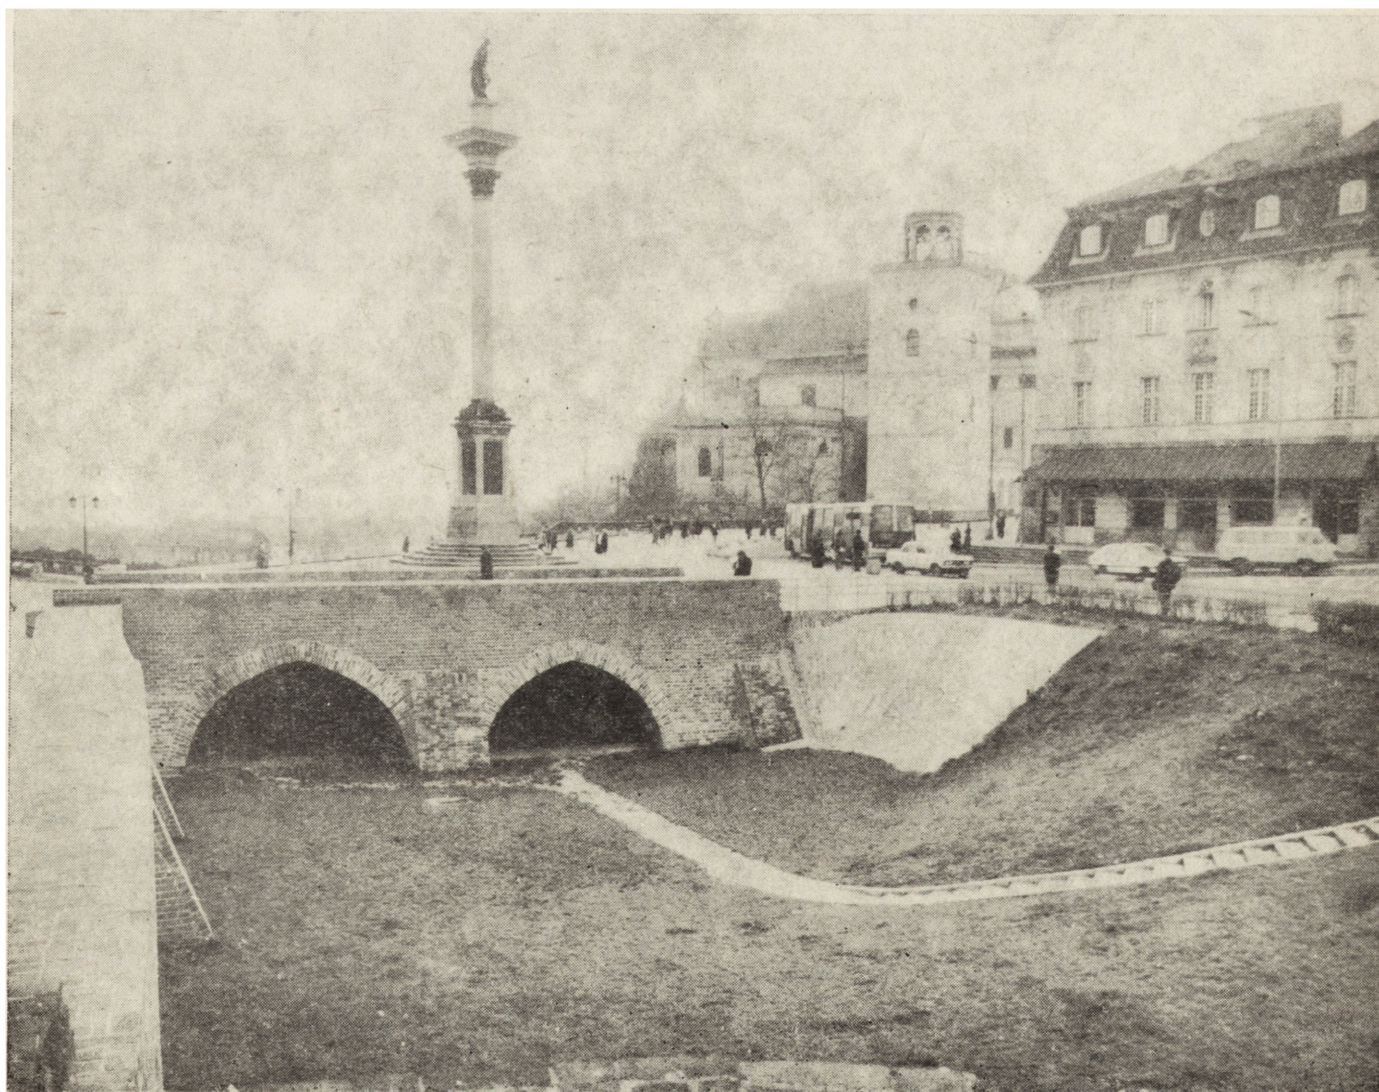
9. Most Przedbramia Bramy Krakowskiej po odbudowie (fot. G. Kulakowska)

9. The Antegate Bridge the Cracow Gate after reconstruction

Most Przedbramia Bramy Krakowskiej (fot 9). Odkryty w czasie badań archeologicznych w 1977 r., nie wymieniany jako murowany w źródłach pisanych, nie uwzględniony w ikonografii. Związany z wczesną fazą budowy zewnętrznego muru obronnego, usytuowany na osi Bramy Krakowskiej z lekkim skretem tej osi ku stronie południowo-wschodniej, skierowany ku ul. Senatorskiej, przerzucony został nad fosą, sięgającą tu szerokość ok. 20 m i połączony z jej zewnętrznym brzegiem przyczółkiem ziemnym długości około 3 m. Most składa się z dwóch ceglanych przęseł, wspartych na arkadach o łagodnie zarysowanych łukach ostrych i przedzielonych podobną arkadą. Jest oskarpowany po bokach ścianą czołowej i arkady między-

prześlowej. Sposób zakończenia murów po stronie południowej (zewnętrznej) wskazuje, że planowano tutaj zbudowanie dalszego elementu (dwuwieżowego budynku bramnego, barbakanu?). Na przęśle północnym stał pierwotnie budynek przedbramia, w przęśle południowe wmontowany był najprawdopodobniej drewniany most zwodzony (wiadomości o remoncie części drewnianych zachowały się w rachunkach miejskich z końca XVI i początku XVII w.). Odkrytemu mostowi przez kilka lat groziło zasypanie piaskiem i pozostawienie do odkopania „przez przyszłe pokolenia”. Obawialiśmy się jednak, że przyszłe pokolenia będą miały inne kłopoty. Dzięki bardzo energicznej „inicjatywie społecznej”¹¹

w końcu 1982 r. zapadła decyzja o konserwacji i odbudowie mostu. Czekanie nie wyszło oczywiście na zdrowie doskonale po odsłonięciu zachowanym murem. Most oddano do użytku publicznego we wrześniu 1983 r. po sprawnie przeprowadzonych pracach budowlanych, wykonanych przez Pracownię Konserwacji Zabytków. Przeprowadzono równocześnie istotne roboty w otoczeniu mostu: obniżono poziom fosy, w oparciu o zachowane relikty odbudowano ciąg muru obronnego z dwiema odkrytymi skarpami aż do sąsiedniej baszty, w nawierzchni placu Zamkowego zaznaczono klinkierem usytuowanie Bramy Krakowskiej. Do dziś jednak budowla nie została przejęta przez miasto i nie zakończona w partii balustrad – projekt ostatecznego ukształtowania miał wykonać Instytut Podstaw Rozwoju Architektury Politechniki Warszawskiej.

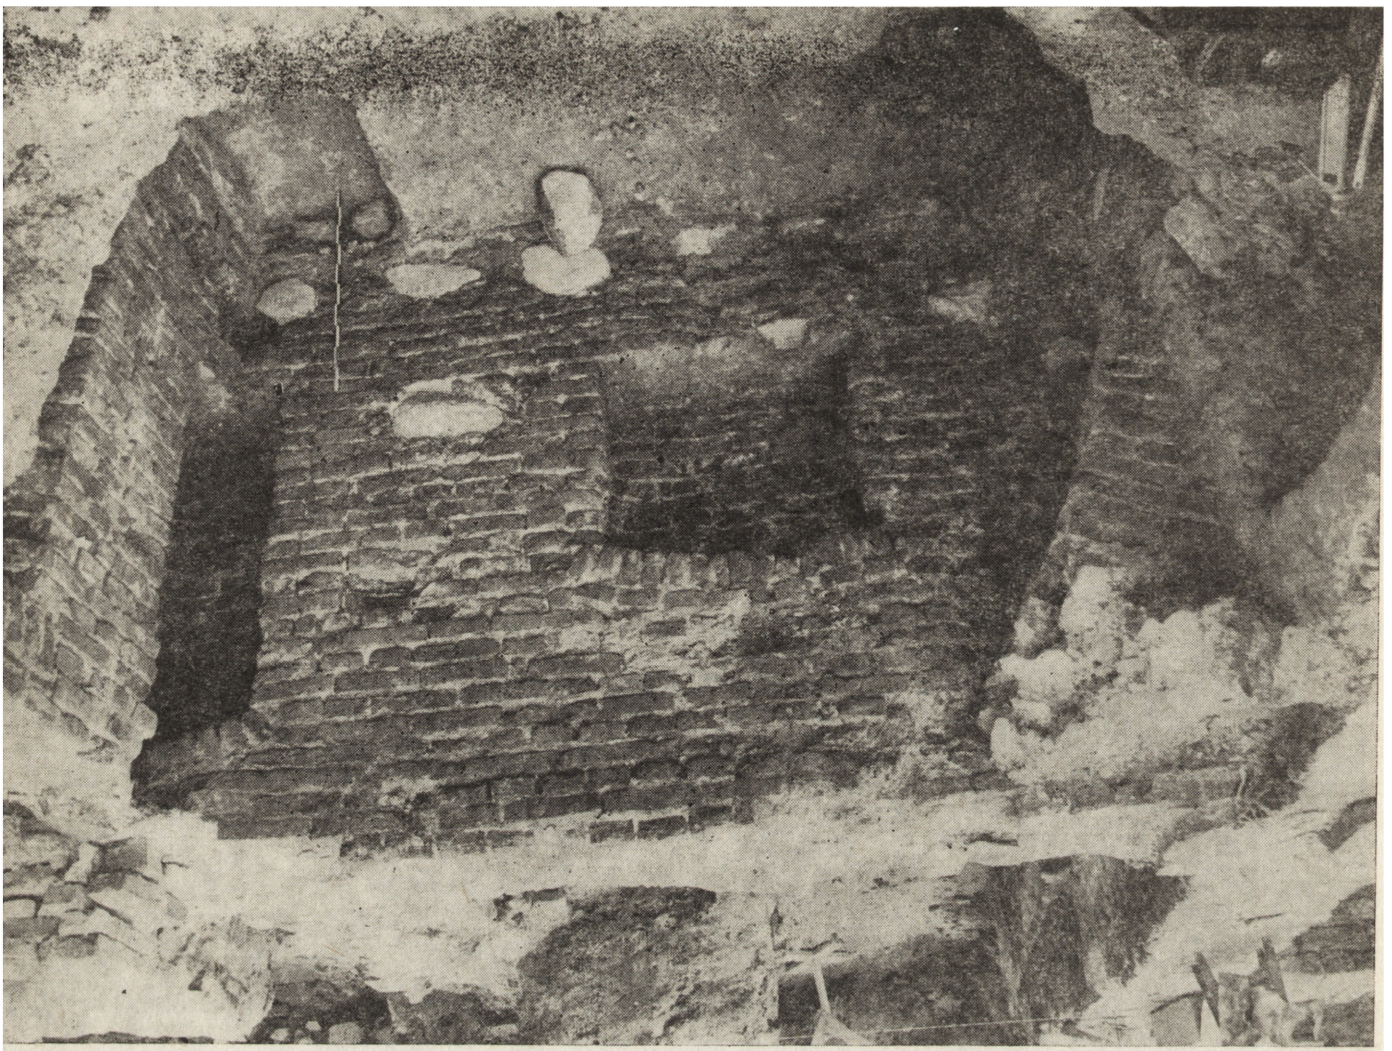
10. Plac Zamkowy – Apteka Królewska, piwnica wschodnia, część zachodnia. Od lewej widoczny otwór drzwiowy, żagielek sklepienia, wnęki w ścianie i dostawiona ściana działowa z otworem drzwiowym (fot. G. Radzikowska)

10. The Castle Square – the Royal Drugstore, the east cellar, west part. From the left to be seen a door orifice, pendentive of the valting, niches in the wall and added partition wall with a door orifice

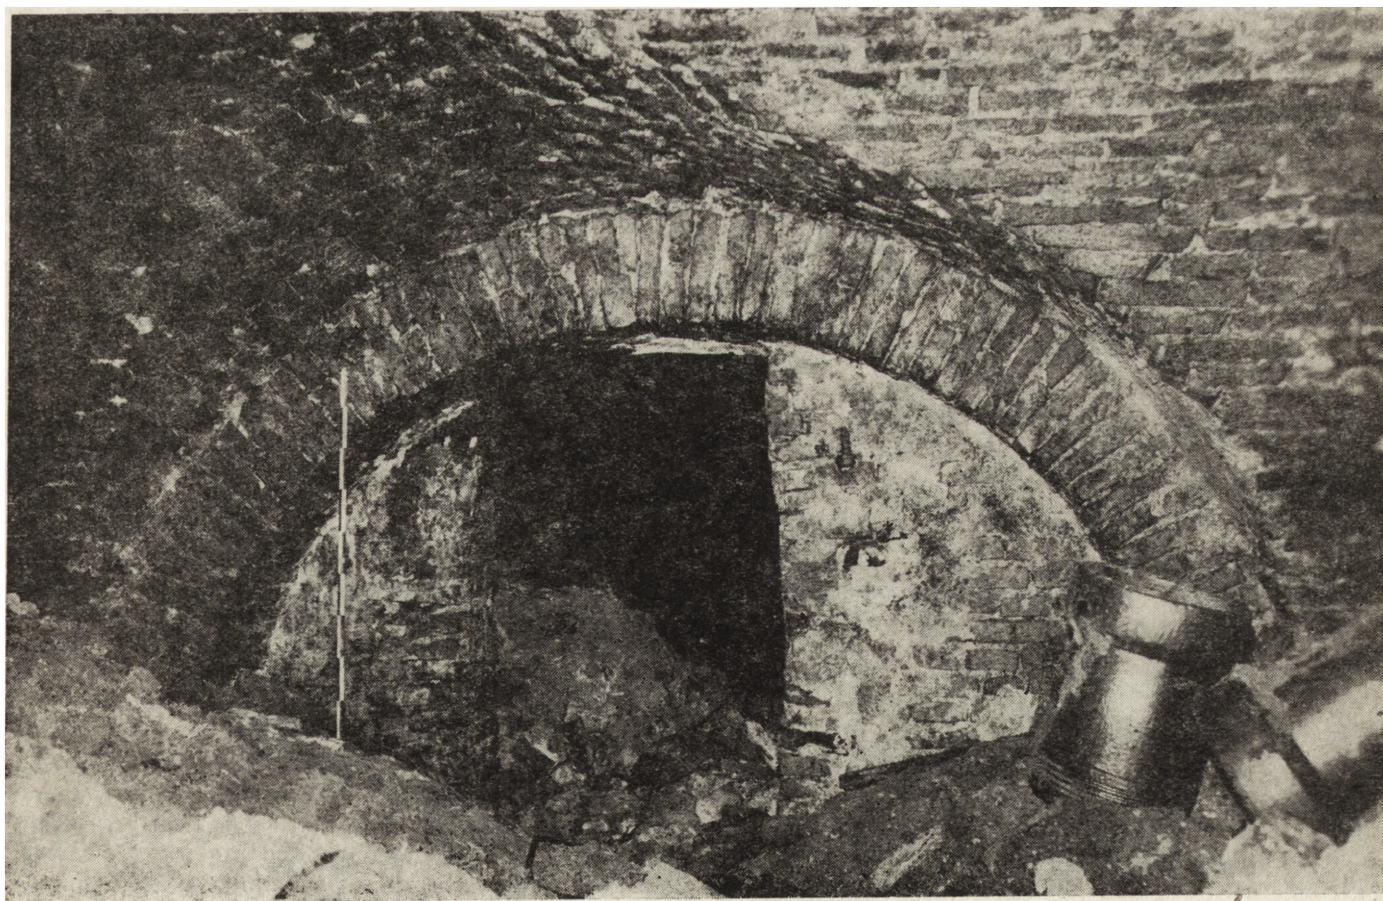
12. Ulica Podwale 2 – piwnica wschodnia, arkada portalu w ścianie działowej, zabudowana w XIX w. ścianką z otworem drzwiowym. Po prawej rury kamionkowe, którymi zamaskowane było północne wejście do piwnicy w czasie okupacji, gdy wyrabiano tu granaty ręczne (fot. G. Kułakowska)

12. 2, Podwale street – east cellar, arcade of the portal in the partition wall, built up in the 19th century with a wall with a door orifice. On the right – stoneware pipes which concealed the north entrance to the cellar during the Nazi invasion when hand-grenades were made there

A. Dwa pomieszczenia drugiej kondygnacji i piwnic budynku z końca XVII w. przy ul. Podwale 2, który zniszczony został w czasie Powstania Warszawskiego. Piwnica wschodnia, o wymiarach $6,4 \times 3,7$ m, przykryta sklepieniem kolebkowym, służyła w 1940 r. jako konspiracyjna wytwórnia granatów ręcznych: znaleziono tu 105 pocisków, hełmy żołnierskie i inne detale wojskowego wyposażenia. Łączyła się ona szeroką arkadą (fot. 12) z obszerną piwnicą zachodnią o wymiarach $6,9 \times 7,2$ m, przesklepioną, z zachowanymi wywietrznikami. Pomieszczenia były częściowo zagruzowane, sklepienie piwnicy wschodniej w jednym miejscu uszkodzone, wsparte pośrodku późniejszym filarkiem. Usytuowanie piwnic pod projektowaną skarpcą południową fosy dawało szansę ich zachowania i udostępnienia. Za takim rozwiązaniem sprawy przemawiał fakt, że w czasie powojennej odbudowy zewnętrznego muru obronowego i odtwarzania zarysu fosy aż pod Barbakan nie respektowano w ogóle reliktów zabudowy, powstałej na przedmurzu. Nie mamy też w Warszawie za dużo piwnic XVII-wiecznych ani zachowanych gniazd ruchu oporu. Decyzja o zniszczeniu te-

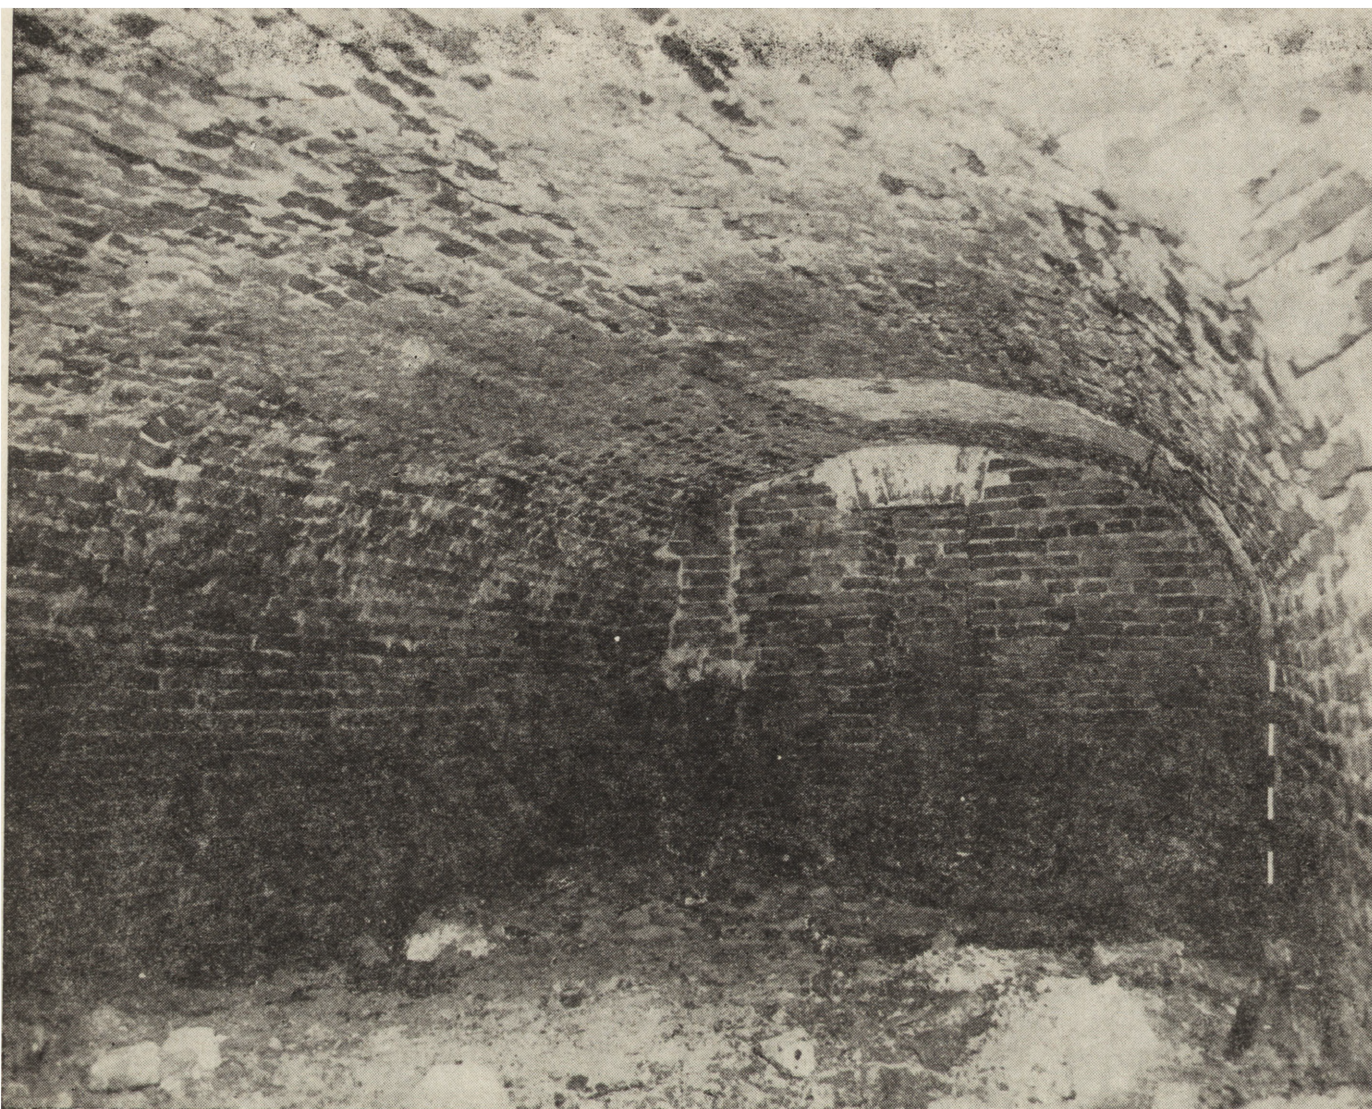
13. Ulica Podwale 4 – piwnica zachodnia, widok ku północy (fot. G. Kułakowska)

13. 4, Podwale street – the west cellar, view towards the north

B. Trzy pomieszczenia drugiej kondygnacji piwnic budynku z ok. połowy XVIII w. przy ul. Podwale 4, zniszczonego, jak i sąsiedni poprzednio omówiony, w czasie Powstania Warszawskiego. Piwnice o wymiarach $7,6 \times 3,6$, $7,6 \times 2,3$ i 4×3 m z zachowanymi w dobrym stanie sklepieniami beczkowymi (fot. 13), otworami drzwiowymi, wywietrznikami i klatką schodową oraz ceglanyymi posadzkami mieściły się także idealnie pod nowo projektowaną skarpcą południową fosy. Niczego tu nie zburzono – stoją pod ziemią, tyle że nadkład ziemi nad nimi, chroniący przed przesiąkaniem wód opadowych, został znacznie zcieniony, a sklepień nie podstemplowano.
