## Przeniesienie i adaptacja budynku dawnego Urzędu Celnego w Niedzicy

Ochrona Zabytków 43/1 (168), 43-44

## PRZENIESIENIE I ADAPTACJA BUDYNKU DAWNEGO URZĘDU CELNEGO W NIEDZICY

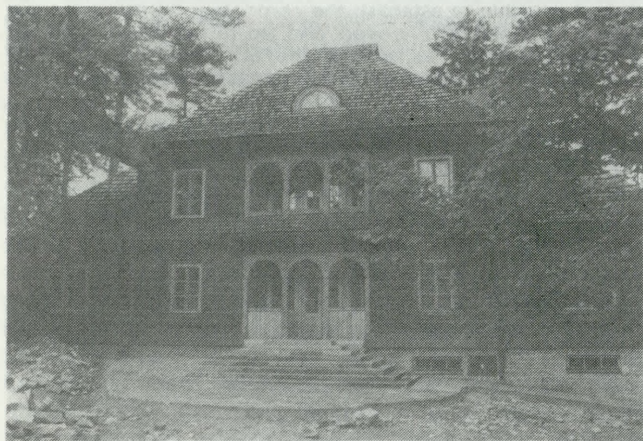
2. Budynek dawnego Urzędu Celnego po przeniesieniu (fot. P. Stępień)

2. Building of the former Customs House after transfer

warcznego. Ze względu na ukształtowanie terenu, różne od pierwotnego, budynek częściowo podpiwniczono, dzięki czemu uzyskano dodatkowe pomieszczenia użytkowe. W murowanej konstrukcji wykonano również nową klatkę schodową (w miejsce pierwotnej drewnianej) i związane z nią trzony sanitarne. Taka ingerencja w strukturę obiektu warunkowała dalsze jego użytkowanie, m.in. ze względów przeciwpożarowych. Odtworzono

jednak wymiary i wygląd pierwotnej klatki schodowej, wyposażając ją w drewnianą okładzinę. Jest to pewien kompromis pomiędzy konserwatorską zasadą zachowania substancji obiektu z aktualnymi przepisami przeciwpożarowymi, możliwy do przyjęcia dla wielu „młodszych” obiektów drewnianych, jak wille, budownictwo „kurortowe” itp.

zmian, wymieniono tylko niewielkie zniszczone fragmenty i wykonano izolacje. Ponadto budynek ocieplono. W układzie pomieszczeń wprowadzono bardzo niewielkie zmiany (wydzielono korytarzyki i pomieszczenia sanitarne). Przy montażu zrezygnowano z oszalowania wtórnego, pozostawiając wieniec z płazów z ozdobnym uszczelnieniem warkoczami słomianymi. Elementy zagrożone (głównie więźbę dachową) zaimpregnowano przeciwogniowym preparatem FOBOS M2L. Uzupelniono zniszczone elementy stolarki, wykonano nowe posadzki, podłogi, tynki i okładziny drewniane. Budynek wyposażono w instalacje: elektryczną, wodno-kanalizacyjną, centralnego ogrzewania (podłączoną do kotłowni zamkowej).
