Problem restytucji na przykładzie "Domu Ligęzy" w Czudcu

Ochrona Zabytków 46/3 (182), 240-246

PROBLEM RESTYTUCJI NA PRZYKŁADZIE „DOMU LIGĘZY” W CZUDCU

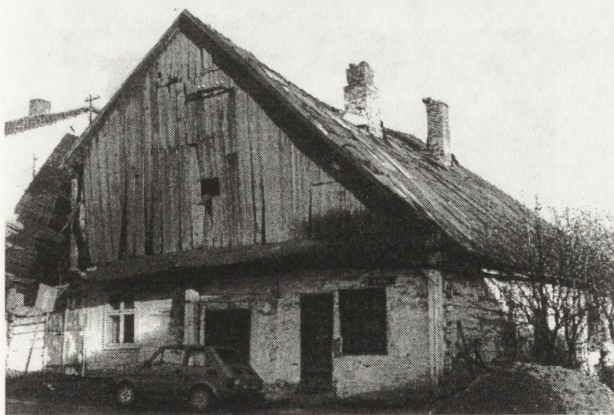
1. „Dom Ligęzy”, elewacja frontowa, 1990 r.
1. The „Ligeza House”, front elevation, 1990

„Dom Ligęzy” był ustawiony na bardzo niskiej, kamiennej podmurówce, częściowo podpiwniczony, prostokątny, z sienią przelotową na osi, nakryty trzyspadowym dachem, ze szczytem nad ścianą frontową. Konstrukcja ścian — zrębowa na jaskółczy ogon z ostatkami — była nie związana z konstrukcją dachu. W tylnej części ściany północnej, w partii przylegającej do miedzucha, znajdowała się konstrukcja ramowa. Takie rozwiązanie często stosowano w Czudcu. Na słupach przy ścianach frontowej i tylnej, a także przebiegających wzdłuż północnej ściany sieni i na płatwiach bocznych zrębu opierała się storczykowa więźba dachu, ponad dolnym stółcem spajana krzyżami św. Andrzeja oraz pojedynczymi zastrzałami. Storczyki sięgały od kalenicy tylko do pośredniej płatwi stolca. Słupy konstrukcji nośnej dachu były powiązane z płatwiami i belkami stropowymi przez trzy lub cztery zastrzały, ustawione do siebie pod kątem prostym, tworzące formę przestrzenną. Stolarka drzwi i okien była już dwudziestowieczna, nie z jednego okresu. Starsze mogły być tylko szpungowe drzwi z trzech desek, umieszczone w prostokątnym portalu, przez które prowadziło wyjście z sieni na podwórkę za domem.

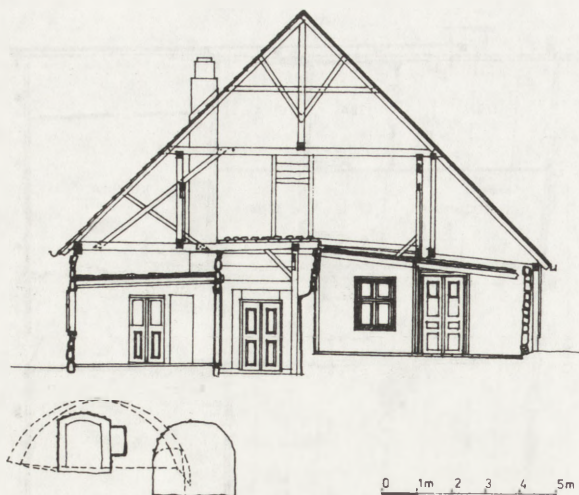
PRZEKRÓJ POPRZECZNY 1-1

3. Przekrój poprzeczny z uwidocznieniem piwnicy znajdującej się pod budynkiem

3. Cross section (horizontal) with the cellar underneath the building

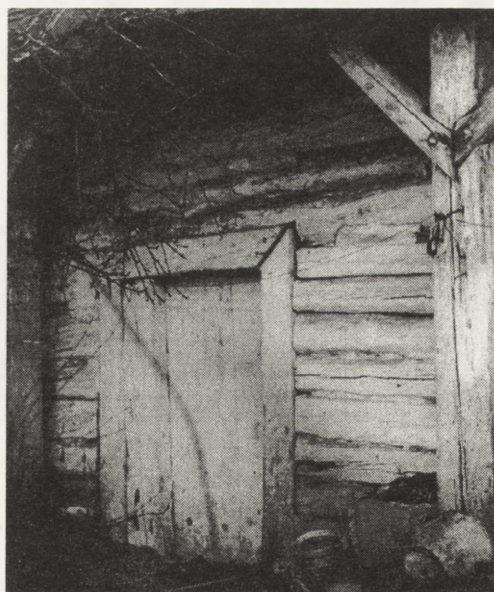
4. Drzwi z sieni w elewacji tylnej, 1991 r.

4. Hallway door in back elevation, 1991

rzyć. Nie do uniknięcia była wymiana słupów przy tylnym wejściu do sieni. Istniała jeszcze niewielka szansa, że części słupów uda się uratować i zblatować je z nowym drewnem — podjęcie takiej decyzji mogło być możliwe dopiero w trakcie rozbiórki. W trzech istniejących ścianach zewnętrznych nadawała się do zachowania nieomal wyłącznie ich zewnętrzna skorupa, nosząca liczne ślady przebudów, remontów i używania budynku. Na miejsce mogło wrócić około 10-15% belek w całości. Zewnętrzne partie belek, po odcięciu ich od zniszczonego trzonu, miały być łączone na kołkach z nową, konstrukcyjnie czynną belką. To wymagało zastosowania sezonowanego drewna, aby zmniejszyć zagrożenie deformacjami powstającymi podczas schnięcia budulca. Istotne utrudnienie (jednocześnie zwiększające wiarygodność tak prowadzonej pracy) stanowiła konieczność skopowania starych wiązań (gniazd) zrębu oraz precyzyjnego łączenia starego drewna z nowym. Takie postępowanie wymuszały części zachowanych końcówek.

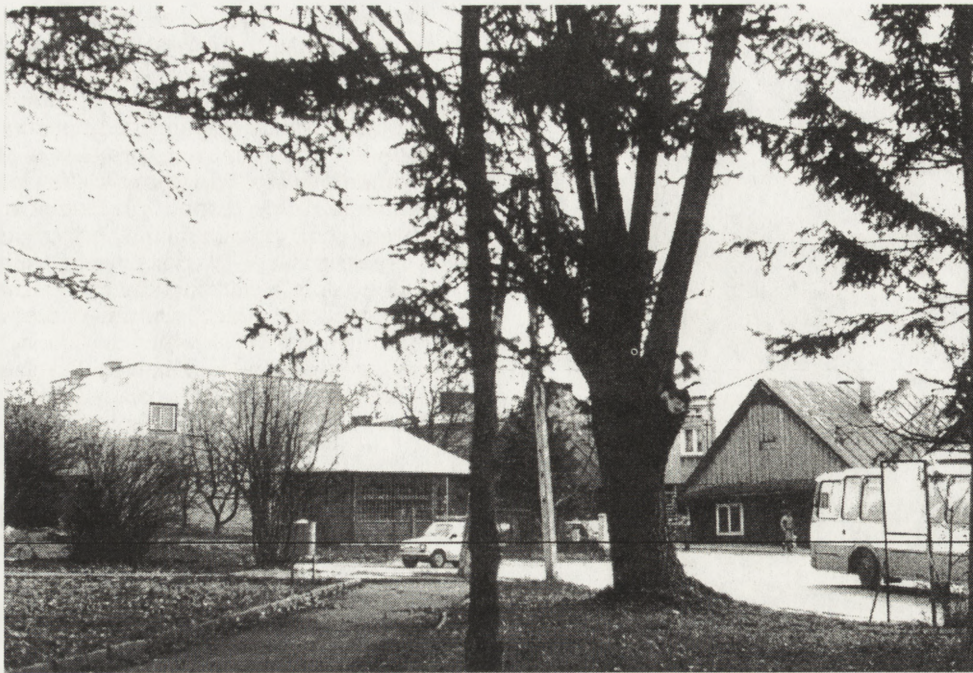
6. Fragment rynku. Z prawej strony, w głębi, kiosk stojący na miejscu rozebranego „domu Ligezy”, 1993 (rysunki M. Kuś, fot. B. Tondos)
 6. Fragment of market square. On the right, in the background, a kiosk on the site of the pulled down „Ligeza House”, 1993 (drawings M. Kuś, photo B. Tondos)
