## Nowe źródła ikonograficzne do cerkwi św. Borysa i Gleba na Kołoczy w Grodnie

Ochrona Zabytków 47/3-4 (186-187), 309-312

## NOWE ŹRÓDŁA IKONOGRAFICZNE DO CERKWI ŚW. BORYSA I GLEBA NA KOŁOŻY W GRODNI

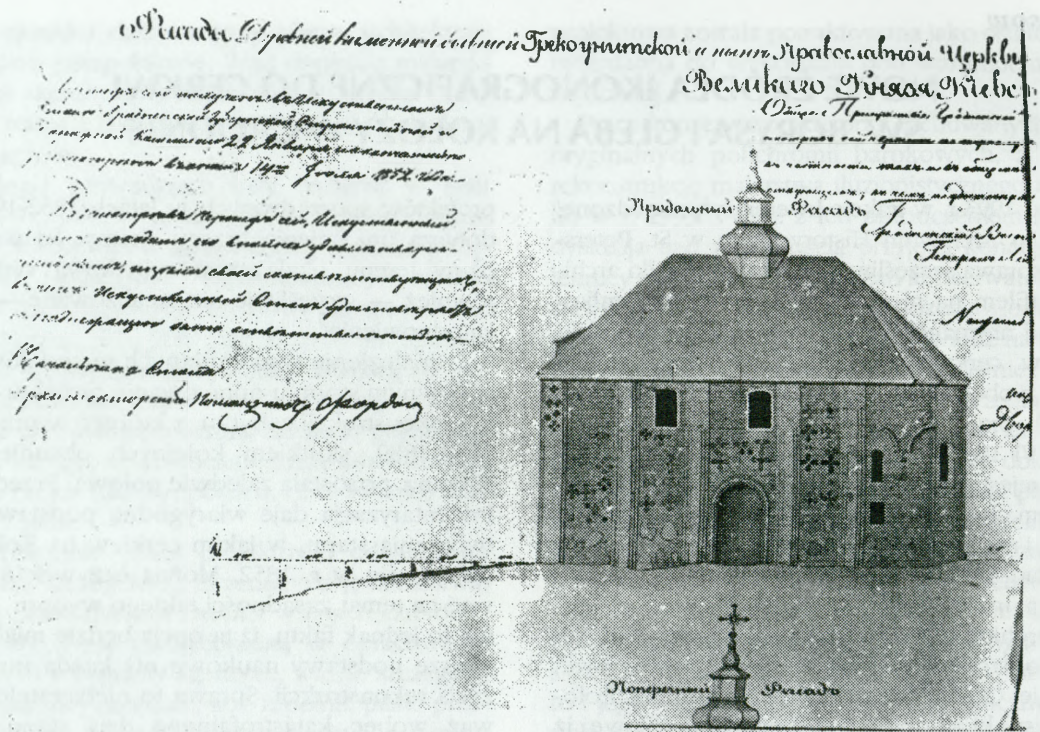
1. Cerkiew na Koloży, widok elewacji południowej, pomiar 22 I – 14 VI 1852 r. Jakuba Fordona. AHR St. Petersburg, sygn. 218-4-2616, k. 142-II

1. The church in Koloža, view of the south elevation, measurement from 22 January – 14 June 1852, Jakub Fordon, the Russian Historical Archive in St. Petersburg (further as RHA), 218-4-2616, p. 142-II

Autorem inwentaryzacji był Jakub Fordon, pomocnik architekta gubernialnego. Sporządził on bardzo dokładne pomiary elewacji południowej i zachodniej (il. 1, 2). Precyzyjnie wykonane, kolorowane rysunki są do tego stopnia szczegółowe, iż rejestrują wszystkie elementy wstępu muru: każdą cegłę (plintę), kamień i płytkę ceramiczną z w. XII oraz każdą cegłę z przeróbek i przemurowań dokonywanych w XVI i XVII w. Widoki elewacji uzupełnia nadto rzut poziomy (il. 3)<sup>2</sup>, który czyni bezprzedmiotowym dalsze mnożenie hipotez na temat istnienia chóru w zachodniej części nawy oraz domniemanej dzwonnicy w obrębie południowo-zachodniego narożnika budowli.
