Przywracanie kompozycji Szwanera w Wilanowie

Ochrona Zabytków 49/2 (193), 182-186

1996

PRZYWRACANIE KOMPOZYCJI SZWANERA W WILANOWIE

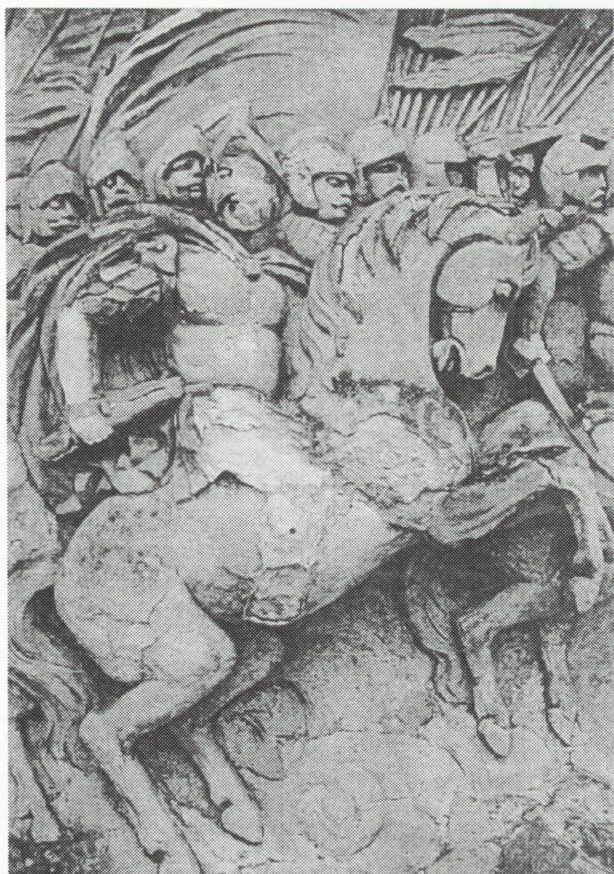
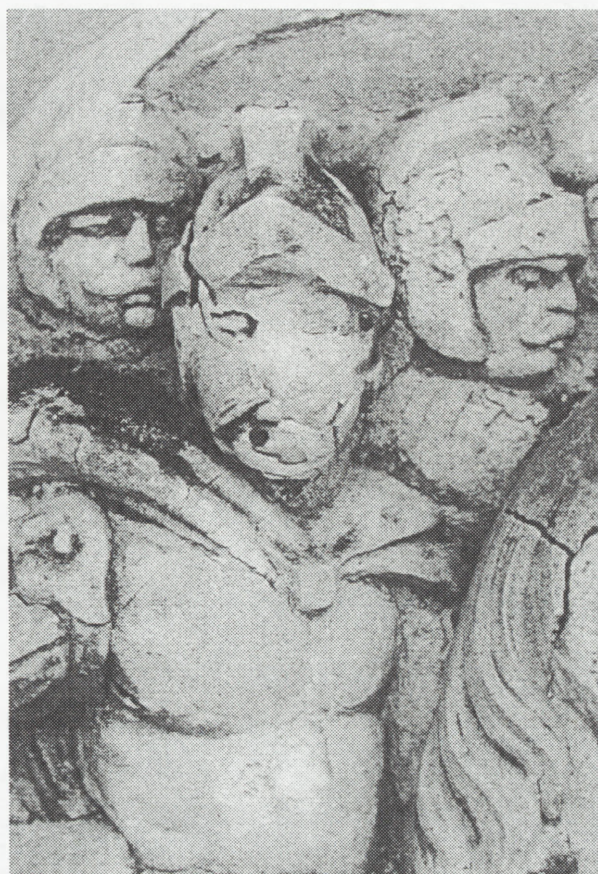
Obecny stan płaskorzeźb jest bardzo zły. Materiał rzeźbiarski utracił zawartość i spoiwość. Powierzchnia jest silnie zanieczyszczona zabrudzeniami opadowymi oraz mocno zaatakowana organizmami biologicznymi.

W wyniku bliskiego sąsiedztwa zakładów przemysłowych (np. elektrociepłowni na Siekierkach) agresywne chemiczne opady atmosferyczne wytworzyły na powierzchni rzeźb szkodliwe nawarstwienia. Są one skutkiem reakcji chemicznych związków zawartych w opadach z substancjami znajdującymi się w zaprawie wapienno-piaskowej.

4 i 5. Stan płaskorzeźb z attyki Palacu w Wilanowie w r. 1993. Widoczne ogromne zniszczenia formy rzeźbiarskiej i struktury wapienno-piaskowego narzutu. Fot. P. Mądrach

4 and 5. State of the bas-reliefs in the attic storey of the Wilanów palace in 1993. Visible enormous damage of the sculpture form and the structure of lime-sandstone modelling. Photo: P. Mądrach
