## Wybrane zagadnienia wzmocnienia konstrukcji zabytkowego pałacu w Dobrzycy

Ochrona Zabytków 50/1, 24-29

1997

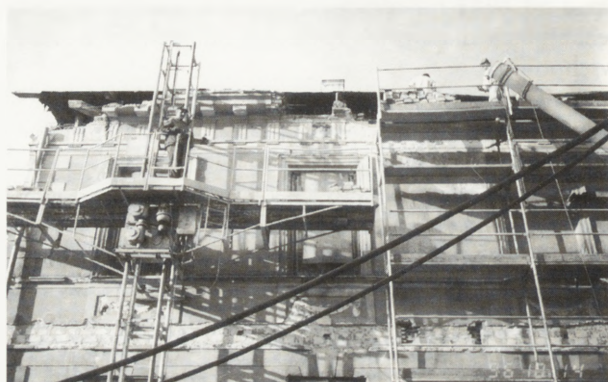
2. Prace przy rozbiórce starego gzymsu poddasza

2. Work on dismantling the old attic cornice

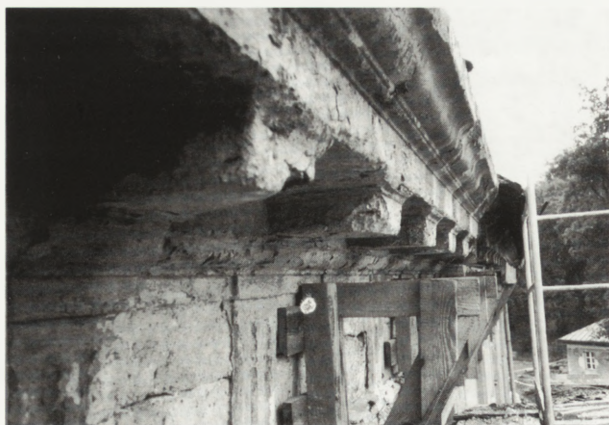
1. Gzyms poddasza, widoczna erozja tynku. Wszystkie fot. M. Karalus  
1. Attic cornice, with visible plaster erosion. All photos by M. Karalus

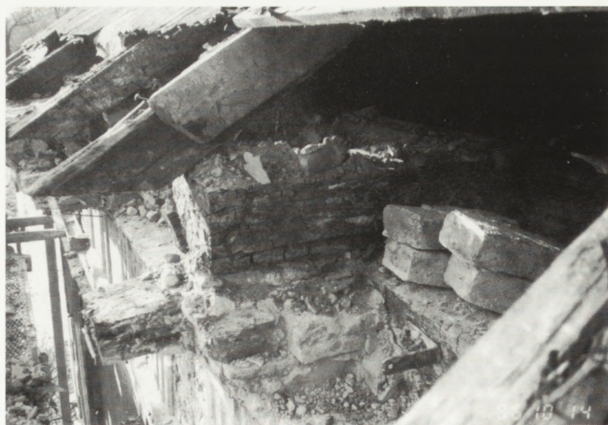
3. Zniszczenie belek stropowych i krokwi w poziomie gzymsu poddasza pałacu

3. Damaged ceiling beams and rafters on the level of the palace attic cornice

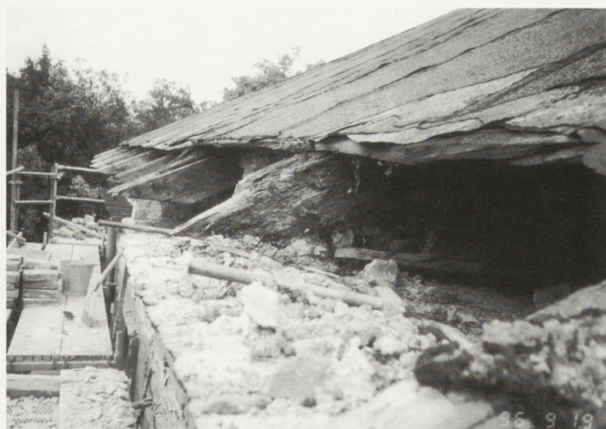
4. Zniszczenie krokwi i dachu więźby pałacu. Stan po demontażu murlaty i przed położeniem wieńca żelbetowego scalającego bryłę budynku

4. Damaged rafters and roof of the palace rafter framing. State after the disassembly of the rafter plate and prior to placing the reinforced concrete ring integrating the solid of the building

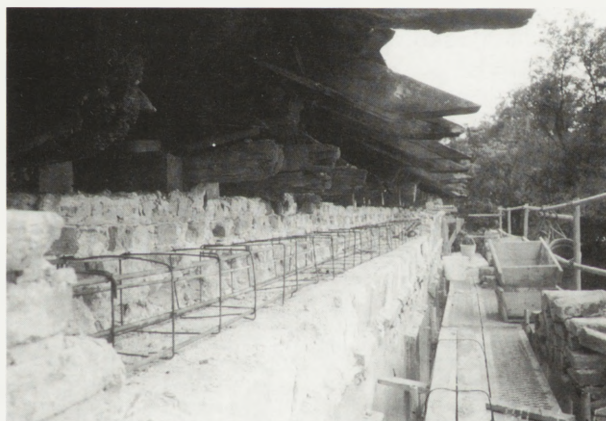
5. Położenie wieńca żelbetowego w poziomie gzymsu poddasza, zastąpił on skorodowaną murlatę drewnianą

5. Placing the reinforced concrete ring on the level of the attic cornice where it replaced the corroded wooden rafter plate

W poziomie stropu nad I piętrzem, w koronie murów, najkorzystniejsze konstrukcyjnie i ekonomicznie okazało się wykonanie wzmocnienia układu nośnego budynku za pomocą wieńców żelbetowych. Przy doborze przekroju wieńców wzięto pod uwagę fakt, że mają one za zadanie nie tylko usztywnić budynek, lecz także przenieść przypadające nań siły rozciągające w murze, wywołane bądź to nierównomiernym osiadaniem, bądź też nierównomiernym obciążeniem oraz rozporami dachu. W wyniku zastosowania wieńców żelbetowych w koronie murów uzyskano bardziej równomierny rozkład naprężeń we wzmocnianym układzie murowanym. Wykonanie wieńców odbywało się sposobem tradycyjnym i polegało na wpuszczeniu w nośne ściany podłużne i poprzeczne odpowiednio zbrojonych elementów (w miejsce zniszczonych biotycznie i usuwanych murlat), wiążących po obwodzie układ ścian w zamknięty i sztywny przestrzenny kontur. Tak ukształtowany wieńiec współpracuje ze ścianami na zasadzie tarcia i przyczepności, co skutecznie przyczynia się do podniesienia stateczności i sztywności przestrzennej układu konstrukcyjnego w dolnym poziomie dachu. Dodatkową zaletą wykonanego wieńca żelbetowego było wykorzystanie go do odtworzenia zniszczonych gzymsów dachu. W tym celu w wieńcu kotwiono, w miejsce uszkodzonych i zniszczonych elementów drewnianych gzymsów, elementy ze stali kształtowej z kątowników, podtrzymujące odtwarzany ceglany gzyms dachu (odpowiedni szczegół konstrukcyjny pokazano na il. 13). Dodatkowo przy wzmocnianiu konstrukcji dachu wykorzystano wbudowany wieńiec żelbetowy do kotwienia belek stropu za pomocą blach kątowych i kotew rozporowych. Podobnie jak w przypadku stropu nad parterem, w ramach prac remontowych stropu nad I piętrzem, wykonano szereg

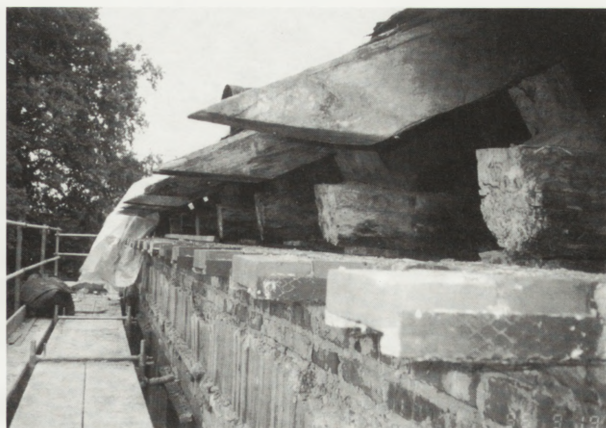
6. Gzyms poddasza po przemurowaniu i zalaniu zbrojenia betonem

6. Attic cornice after new bricklaying and pouring concrete over the reinforcement

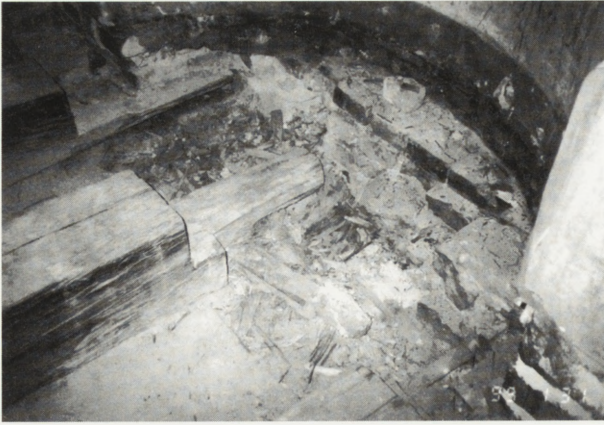
7. Skorodowane belki stropowe między parterem a piętrem pałacu  
7. Corroded ceiling beams between the palace ground floor and storey

pieczających stropy drewniane: wymieniono piaskową zasypkę stropów na wełnę mineralną, odciążając je i zwiększając możliwości nośne, dokonano poprawy mocowań belek, wymiany uszkodzonych biotycznie końcówek belek, zaimpregnowano elementy drewniane i mury środkami owado- i grzybobójczymi.

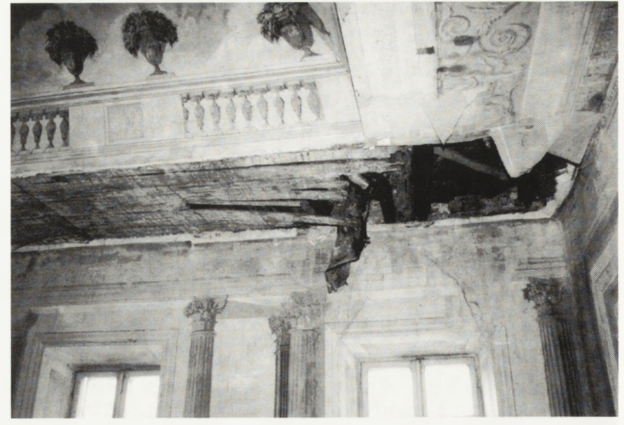
8. Zniszczenie stropu sali balowej pałacu  
8. Damaged ceiling in the palace ball room

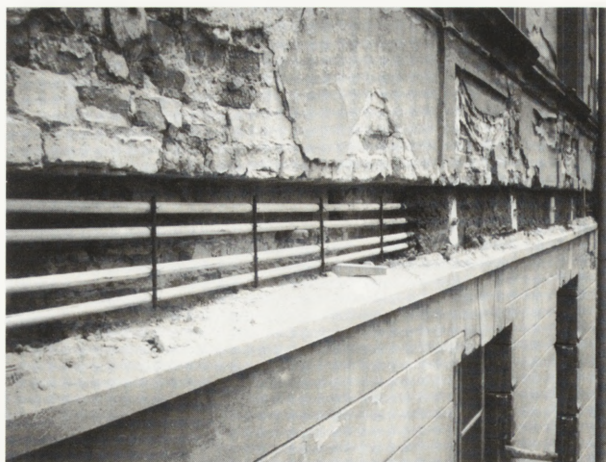
12. Betonowanie opaski żelbetowej wstępnie sprężonej

12. Pouring concrete on a prestressed reinforced concrete band
