Wojciech Fijałkowski

Problemy ekologicznego zagrożenia Wilanowa

Ochrona Zabytków 51/1 (200), 14-20

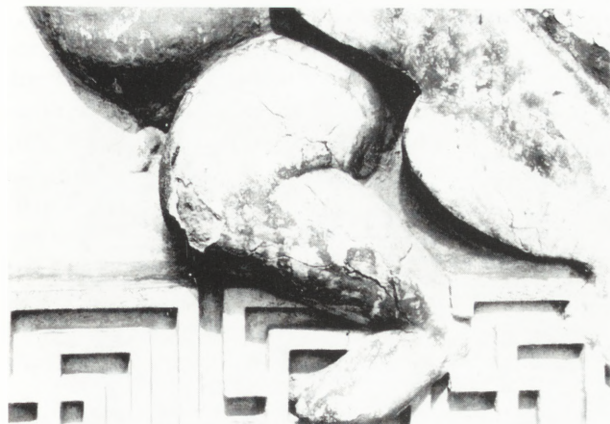
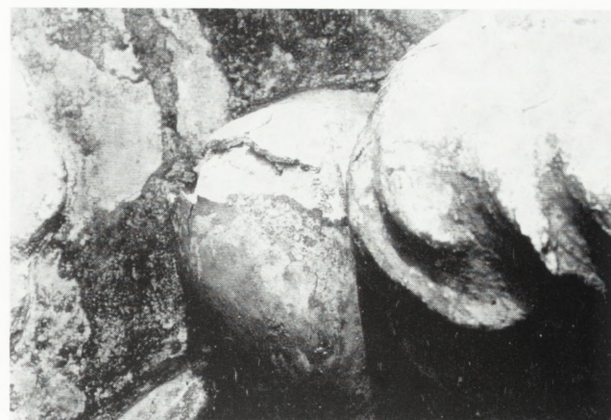
3. Fragmenty zegara słonecznego z widoczną destrukcją wystroju sztukatorskiego, stan z 1997 r. Fot. z Archiwum Muzeum Pałacu w Wilanowie

3. Fragments of sundial with visibly damaged stucco decorations, state in 1997. Photo: Archive of the Museum Palace in Wilanów

Proces przyspieszonej destrukcji wystroju artystycznego pałacu dotknął najbardziej barokowe statuy muz wieńczące od XVII w. attykę korpusu środkowego, współczesne im sztukatorskie kompozycje supraport i zegara słonecznego w elewacjach ogrodowych i pochodzące również z czasów baroku malowidła freskowe na zewnętrznych ścianach galerii. Najpiękniejszą spośród ośmiu kamiennych muz — Erato — trzeba było z konieczności zastąpić dokładnie wykonaną kopią. Podobnie musiano postąpić z paroma malowidłami freskowymi na elewacji północnej galerii ogrodowej.

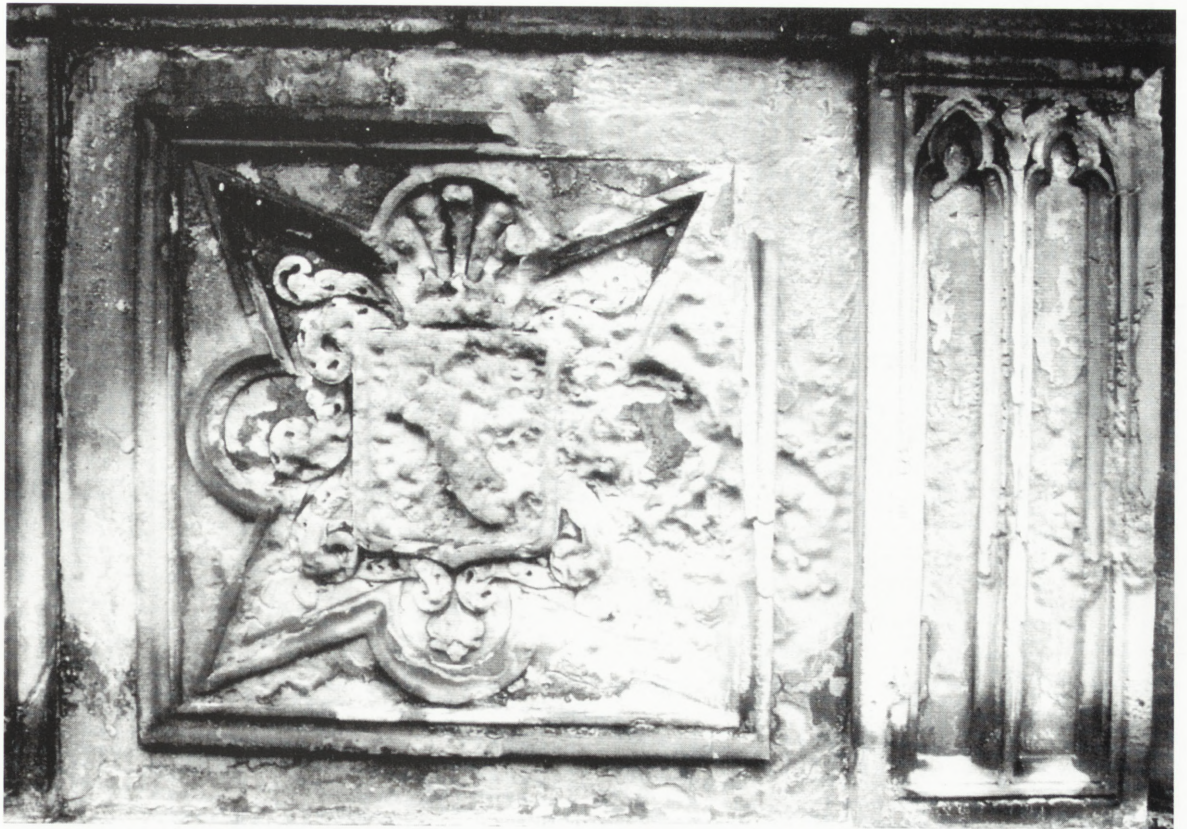
6. Mauzoleum Potockich, stan destrukcji tablicy z herbem „Szreniawa” w 1977 r. Fot. A. Koss

6. The Potocki mausoleum. State of damaged plaque with the Szreniawa coat of arms in 1977. Photo: A. Koss

Skażenie powietrza wpływało bardzo poważnie na destrukcję kamiennych elementów rzeźbiarskich neogotyckiego mauzoleum Potockich na przedpolu pałacowym, sprawiając że również niektóre z nich trzeba będzie wymienić całkowicie na nowe⁶.
