Podominikański zespół klasztorno-kościelny w Sejnach - dzieje zabytku i jego konserwacji

Ochrona Zabytków 52/1 (204), 61-67

PODOMINIKAŃSKI ZESPÓŁ KLASZTORNO-KOŚCIELNY W SEJNACH — DZIEJE ZABYTKU I JEGO KONSERWACJI

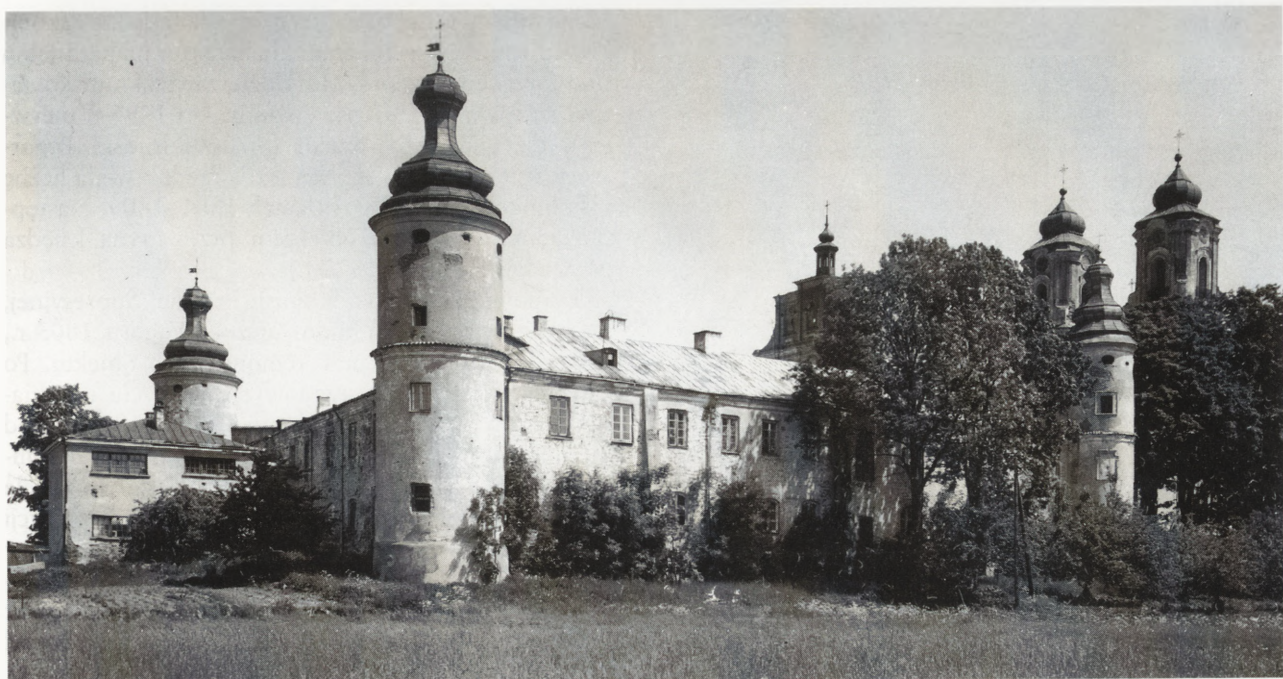
1. Sejny. Widok ogólny poddominikańskiego zespołu kościelno-klasztornego od strony południowo-zachodniej. Stan z 1972 r. Fot. L. Sempoliński, Ośrodek Dokumentacji Zabytków, neg. nr 110046

Budynek klasztoru z lat 1619–1706 wzniesiono jako murowany na planie czworoboku z wewnętrznym dziedzińcem, tj. wirydarzem, pośrodku, dwukondygnacyjny, o czterech basztach trzykondygnacyjnych, cylindrycznych, zwieńczonych hełmami wielobocznymi. Cały kompleks kościelno-klasztorny stanowił architektoniczną całość, ze wspólną osią symetrii, wewnętrznym przejściem ze świątyni do korytarzy klasztornych. Z uwagi na położenie poza ówczesnym miastem, które nie było obwałowane, klasztor wyposażono w baszty obronne. Naturalną zaporą przed ewentualnym atakiem stanowiły też od strony zamiejskiej, tj. północy, zachodu i południa, liczne wówczas ciek i zbiorniki wodne, z których do dziś pozostał bieg rzeczki Marychy i zamulony kilkuhektarowy staw przyklasztorny. Jedyną wzmianką w historii zespołu o obronie klasztoru jest legenda o ocaleniu przez „wojska niebiańskie” przed napadem Moskali podczas potopu szwedzkiego¹³. Kościół i klasztor w 1655 r. ule-

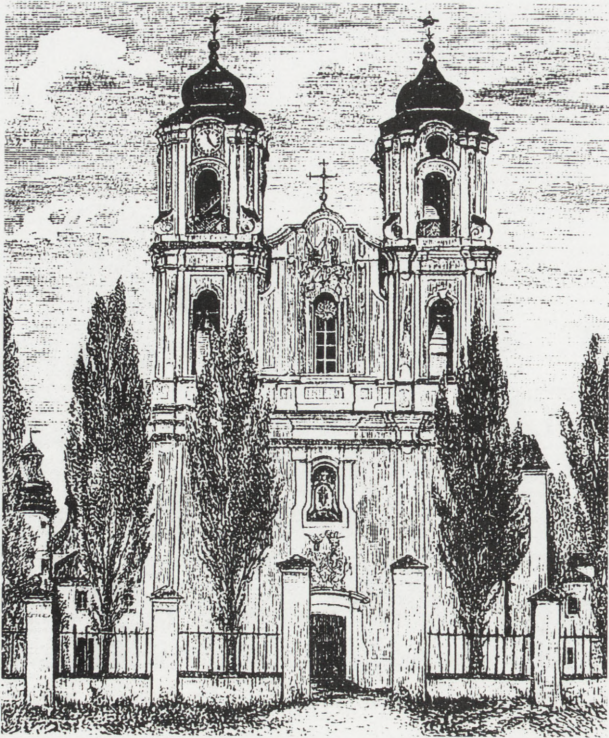
2. Fasada kościoła katedralnego w Sejnach wg ilustracji Wojciecha Gersona w: „Kłosy” 1868

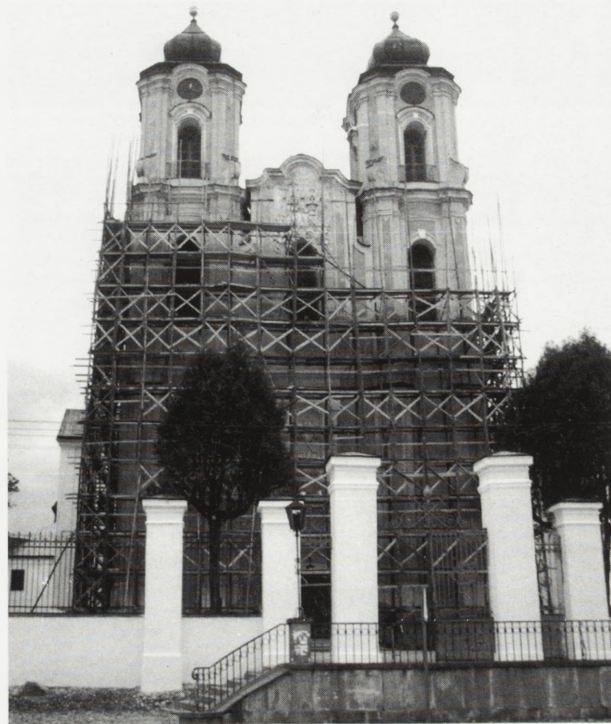
3. Fasada bazyliki w Sejnach. Stan w trakcie prac remontowych z 1997 r. Fot. A. J. Koseski

Przypatrzmy się bliżej fasadzie bazyliki sejneńskiej. Wyniosłe dominanty wież o wysokości wraz z hełmami 37 m rzeźbiarsko opracowanej elewacji frontowej świątyni widoczne są już z daleka, zamykając południowo-wschodni narożnik największego placu Sejn — placu św. Agaty. Pomimo swojego typowo wertykalnego charakteru, fasada jest jednokondygnacyjna, przy zachowaniu trójosiowości wyznaczonej przepartymi otworami okiennymi oraz ścisłej symetrii kompozycji. Jedyną kondygnację z otworami w środkowej, podłużnej partii elewacji frontowej, artykułują w całej jej szerokości trzy okna w formie wydłużonych stojących prostokątów zamkniętych od góry łukami nadwieszonymi. Z kolei w układzie pionowym środkową, międzywieżową, szerszą część fasady wyznacza oś z wej-

ściem głównym w przyziemiu o drzwiach zamkniętych od góry łukiem odcinkowym i obramowanych portalem, ponad gzymsem którego wypukła płycina sfazowana u góry w jednej trzeciej wysokości. Ponad płycina, z herbami fundatorów obiektu i insygniami papieskimi, obejmujący cały masyw wieżowy szeroki pas wydatnego belkowania, wyłamanego ponad pseudogłowicami tokańskich pilastrów. Na osi głównej powyżej wysokie okno szczytu, ponad którym oddany w sztukaterii relief z dekoracyjnymi herbami fundatorów przebudowy kościoła. Szczyt zamknięty został półkoliście, a po bokach zwieńczenia z krzyżem — odcinkami prostymi wykrojonymi wklęsłymi wycinkami ćwierćkoli.

Niższą część szczytową fasady flankują w jej skrajach wspomniane dwie wieże o silnie uplastycznionych elewacjach. Rzeźbiarsko–światłocieniowy efekt artysta uzyskał przez sfazowanie ich naroży nadając im przekrój oktagonalny, narożniki zaś ujął w zwielokrotnione pilastry flankujące; w obu kondygnacjach wież wysokie okna o nadwieszonych łukach.

Pilastry przyziemia i pierwszej kondygnacji wież wsparte są na cokołach, w drugiej zaś kondygnacji wież — na mięsistych spływach wolutowych. Wieże zwieńczone, w partii belkowania pilastrów, półkolami, w których polach umieszczono tarcze zegarowe. Przykrycie wież stanowią blaszane hełmy — z podstaw daszków namiotowych wyrastają hełmy cebulaste zwieńczone połączonymi nodusami kul, ponad którymi górują krzyże łańskie.

Karkołomną pracę wykonali murarze i tynkarze pracujący na rusztowaniach obu wieży fasady. W 1997 r. przeprowadzono odkucie starych tynków elewacji wieży, położono nowe tynki szlachetne oraz pomalowano je farbami do elewacji ALCRO-BECKERS. Zmudne roboty elewacyjne na wieżach prowadzono nieprzerwanie po 10 godzin dziennie. Prace odznaczały się dużym stopniem skomplikowania z powodu bogatego detalu gzymsów i znacznej wysokości podestów rusztowań.

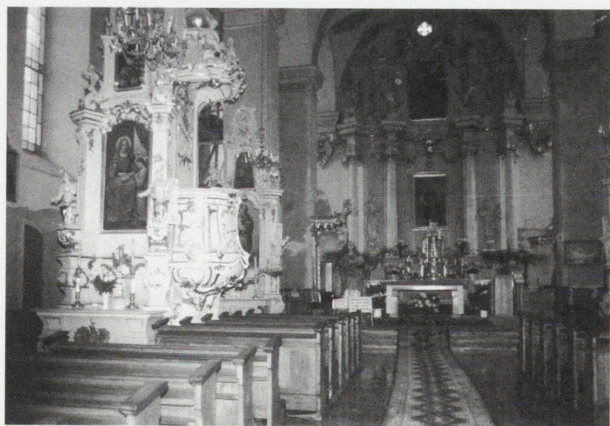
4. Wnętrze bazyliki w Sejnach, widok na ołtarz główny. Stan z 1997 r. Fot. A. J. Koseski

bez wyodrębnionego prezbiterium, z kruchtą, nad którą znajduje się chór w półprześle między wieżami. Główną nawę przesklepiono kolebką na gurtach z lunetami, węższe nawy boczne w poszczególnych przęsłach zaś — sklepieniami krzyżowymi o przekroju ostrołukowym.

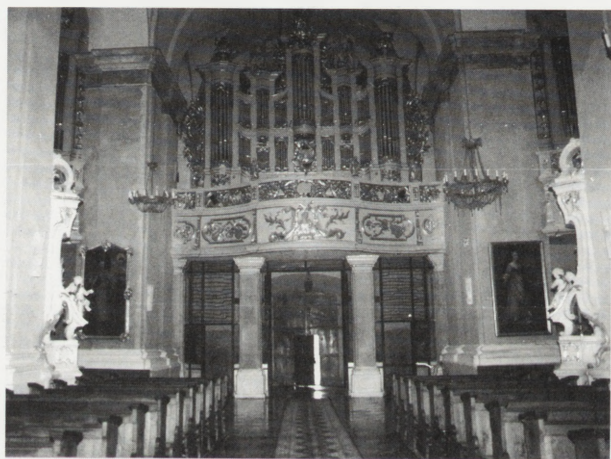
5. Wnętrze bazyliki w Sejnach, widok na chór i organy. Stan z 1997 r. Fot. A. J. Koseski
