Krzysztof Powidzki

Konserwacja polichromii i sztukaterii w pałacu w Konarzewie

Ochrona Zabytków 52/4 (207), 391-402

KONSERWACJA POLICHROMII I SZTUKATERII W PAŁACU W KONARZEWIE

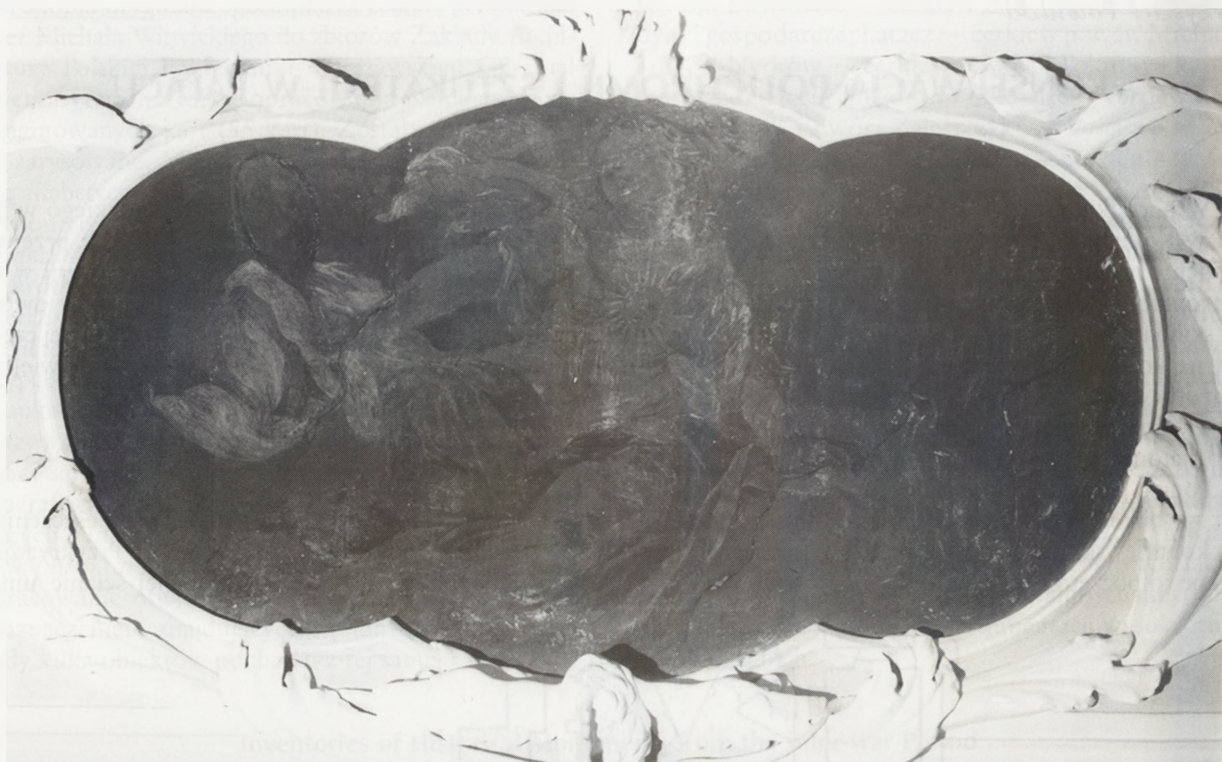
2. Alegoria Mądrości — stan przed konserwacją. Wszystkie fot. K. Powidzki
2. Allegory of Wisdom. State prior to conservation. All photos : K. Powidzki

Po usunięciu wtórnych nawarstwień okazało się, że powierzchnia malowidła jest bardzo silnie przetarta, ma liczne, szeroko założone uzupełnienia tynku zaprawą wapienno-piaskową oraz gipsem. Zachowane ślady polichromii nie pozwalały na odczytanie treści przedstawięń. Na fascie występowały — umieszczone na osi ścian, w polach o wymiarach 1 x 1,9 m, o bokach wklęsło-wypukłych — kompozycje malarskie. Pod postacią młodych kobiet umieszczonych na tle błękitnego nieba przedstawiono alegorie cnót: Umiarkowania, Sprawiedliwości, Męstwa i Mądrości. Cechą wspólną wszystkich czterech kompozycji malarskich jest ukazanie postaci kobiecych w pozycji siedzącej na tle nieba w otoczeniu szaro-różowo-ugrowych obłoków. Postacie mają wyraźnie zaznaczoną muskulaturę ciała, podkreśloną konturem. Przed przystąpieniem do prac konserwatorskich, ogólna kolorystyka malowideł była brunatnoszara, o bardzo małej czytelności szczegółów.

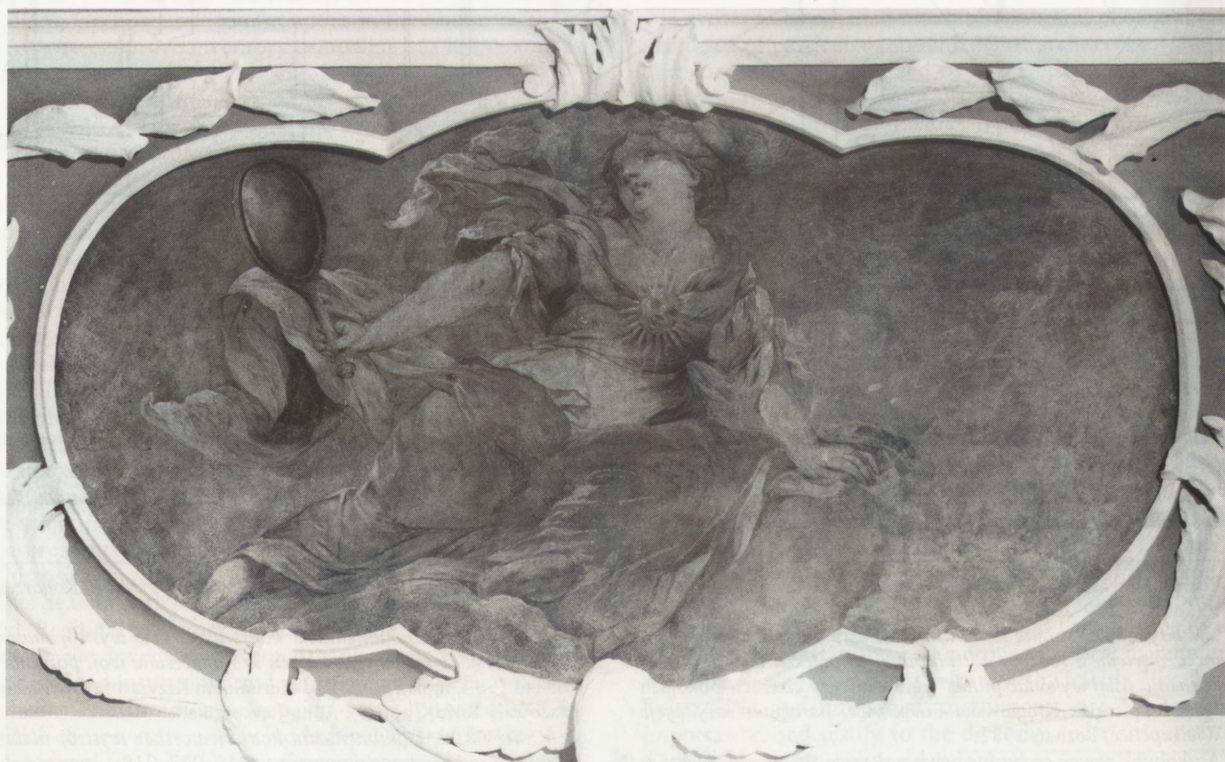
3. Alegoria Mądrości — stan po konserwacji
3. Allegory of Wisdom. State after conservation

Po konserwacji, z uwagi na nieczytelną treść przedstawienia, pole środkowe pokryto warstwą pobiału wapiennej. W pozostałych czterech malowidłach zachowano kolorystykę tła w tonacji błękitno-szaro-różowej z dominującą plamą barwną szat: alegoria Wstrzeźliwości — błękit rozwianego płaszczka, alegoria Sprawiedliwości — zieleń sukni, róż angielski płaszczka, alegoria Męstwa — złoty ugier płaszczka, alegoria Mądrości — zieleń płaszczka, rozbielony róż sukni. Sztukaterie sufitu z fasetą oraz w obramieniach okien są białe na tle o barwie rozbielonego różu indyjskiego.

Odspojenie tynku podklejono 5–10% roztworem wodnym poliocetanu winylu. Ubytki tynku i spękania wypełniono masą wapienno–piaskową (3:1), pokrywając mokre jeszcze cienką warstwą podbarwionej lokalnym kolorytem pobiałą wapiennej. Punktowanie ubytków i przetarć wykonano w technice „kropki małej”, barwnikami mineralnymi firmy Winsor–Newton rozpuszczonymi w mleku wapiennym. Powierzchnię malowidła utrwalono 1% roztworem Paraloidu B–72 w toluenie.

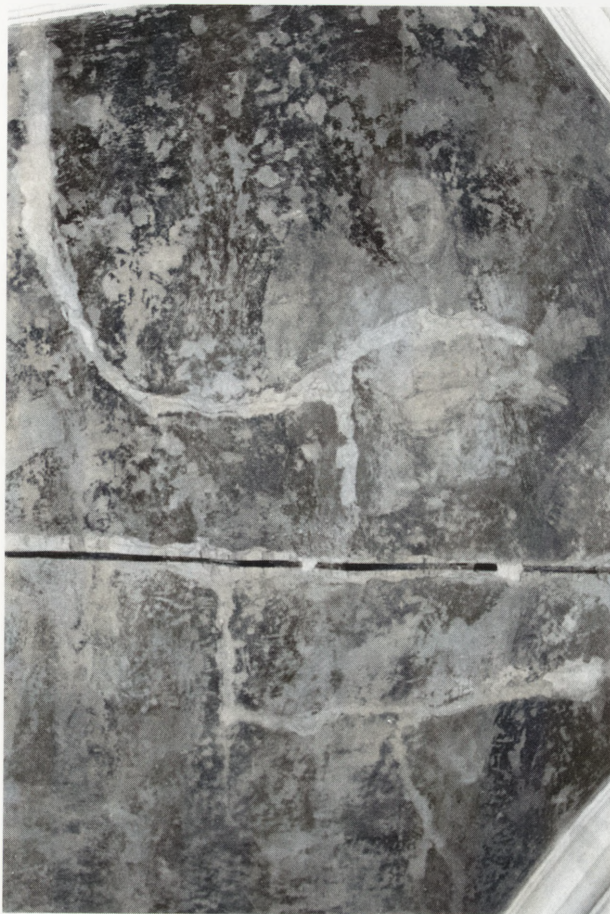
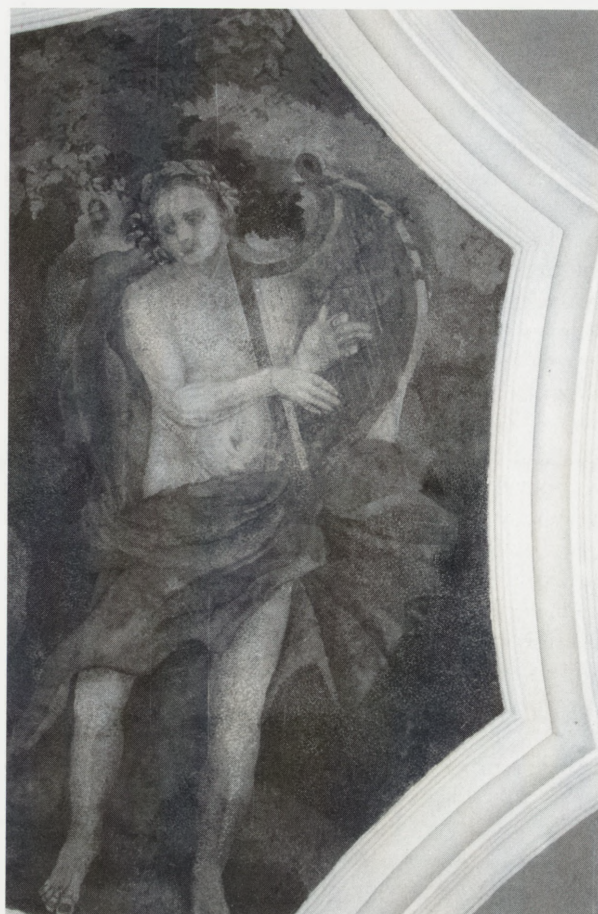
Treść przedstawienia zaczerpnięta z mitologii greckiej przedstawia konkurs muzyczny pomiędzy Apollinem i sylenem Marsjaszem. Postacie antagonistów — Apolla i Marsjasza — umieszczono na lewej i prawej flance kompozycji, część środkową zajmuje grupa trzech spoczywających w swobodnych pozach kobiet i siedzący mężczyzna. W tle widać drzewa, przez których gałęzie prześwituje niebo. Kolorystyka jest kontrastowa w różnych odcieniach zieleni i ugrów, karnacje osób jasne, z wyjątkiem Marsjasza. Elementem kolorystycznym zdecydowanie wyróżniającym się jest jaskrawoczerwony płaszcz Apollina.

Przed przystąpieniem do prac konserwatorskich (punktowanie, rekonstrukcje) kolorystyka w niektórych partiach była zachowana śladowo — bardzo silnie przetarta z dużymi fragmentami tynku, co stwarza-

6. Apollo przed i po konserwacji

ło złudzenie, że dominuje kolor szarougrowy (wapno–piasek). Po konserwacji okazało się, że tło jest z przewagą zieleni i brązu w różnych tonacjach i natężeniu. W partii nieba w prześwitach występują: ugier żółty, ślady błękitu i fioleto o różnym natężeniu. Karnacje są cieliste z wyjątkiem Marsjasza (brunatna). Suknie kobiet są dwubarwne: biało–czerwona, biało–zielona, biało–żółta, szata mężczyzny ugrowo–fioletowa, płaszcz Apollina jaskrawoczerwony. Sztukaterie sufitu i obramienia mają tła o barwie rozbielonego różu indyjskiego.
