## Niektóre problemy występujące przy konserwacji zabytkowych budynków na terenie cytadeli w Hue w Wietnamie

Ochrona Zabytków 52/4 (207), 450-459

1999

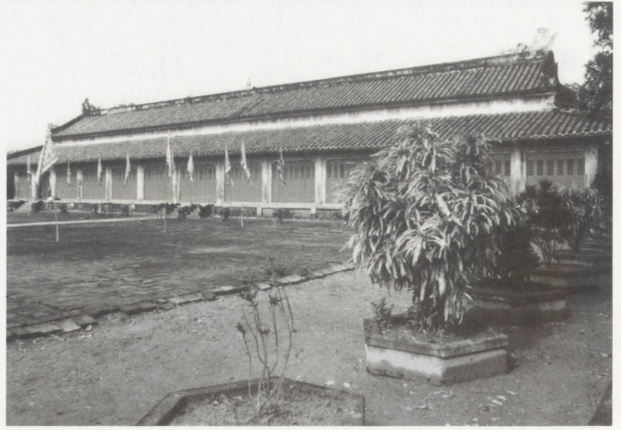
3. Świątynia The Mieu od strony ceremonialnego dziedzińca (południowej)

3. The Mieu temple seen from the ceremonial courtyard (southern side)

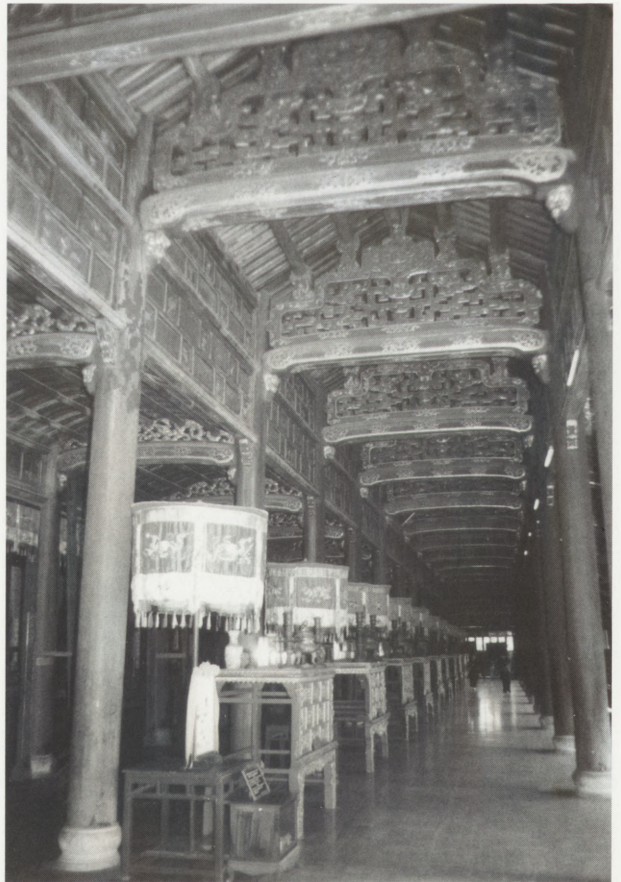
4. Wnętrze ceremonialnej części świątyni The Mieu

4. Interior of the ceremonial part of the The Mieu temple

nych i bardzo dużej odporności na biodegradację<sup>7</sup>. Świątynie typu *mieu* budowane były jako podwójne budynki — część reprezentacyjna wygradzona jest parawanowymi ściankami drewnianymi, a część wykorzystywana jako zaplecze — murowanymi ścianami. Najsłabszym miejscem budowli, najbardziej podatnym na biodegradację, był styk połaci dachu podwójnego budynku z oryginalną, ogromną rynną odprowadzającą wodę opadową. Budynek świątyni typu *mieu* przykryty jest bowiem podwójnym dachem. Każda pojedyncza część stanowi (z grubsza charakteryzując kształt bryły) skrzyżowanie tego, co nazywamy dachem polskim w odmianie krakowskiej i dachem przyczółkowym. Oba pojedyncze dachy zespolone są wzdłuż dłuższego boku na wysokości uskołu połaci.

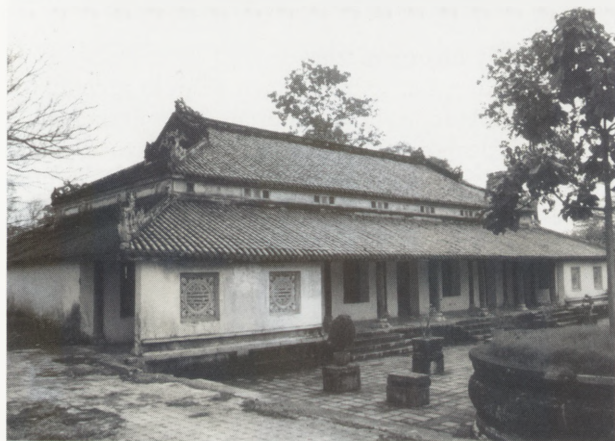
5. Pawilon Ta Vu od strony dziedzińca  
5. Ta Vu Pavilion seen from the courtyard

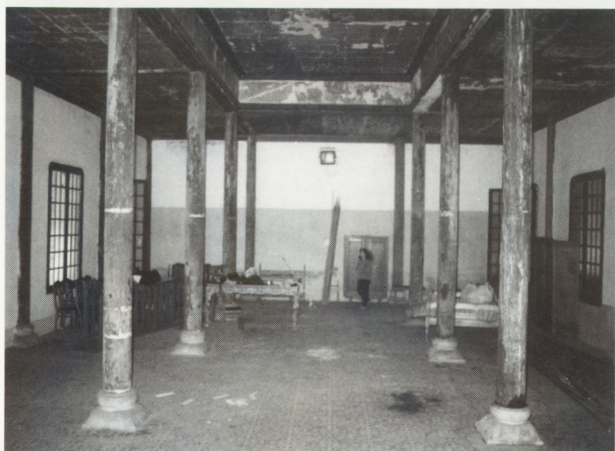
6. Stan wnętrza pawilonu Ta Vu w grudniu 1996 r.  
6. State of the interior of the Ta Vu Pavilion in December 1996

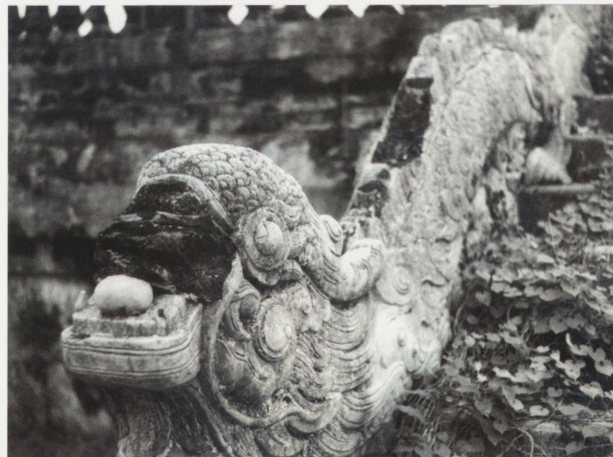
8. Uszkodzenia betonowych rzeźb smoków obramowujących schody pawilonu Lau Kien Trung

8. Damaged concrete sculptures of dragons flanking the stairs of the Lau Kien Trung Pavilion

kojarzące się Europejczykom z tzw. małą architekturą ogrodową). Rzeźby zdobiące schody, przedstawiające smoki i słonie w swoistej stylizacji wykonane są w cytadeli w Hue nie z naturalnego kamienia, a ze stłuczek cegły obmurowanej betonem (il. 8). Wypalona cegła jest materiałem, z którego wykonane są kurtyny ziemnych umocnień, ściany budynków i mury wydzielające Miasto Rezydencji Królewskiej, Miasto Zakazane oraz tereny przy świątyniach. Ceglane ściany budynków i mury rozgradzające teren są z reguły otynkowane, w odróżnieniu od kurtyń bastionów.

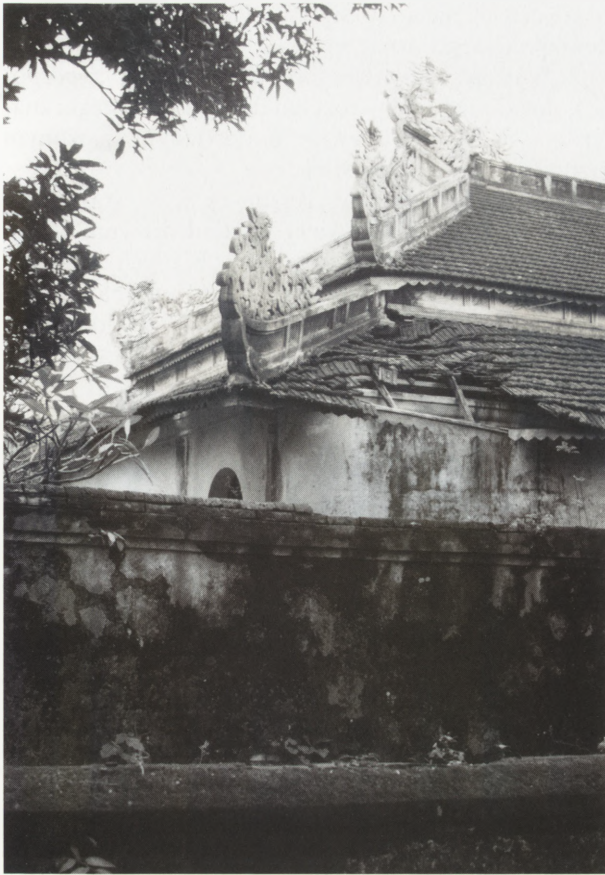
9. Uszkodzenia dachów w wyniku działań wojennych i powojennych zaniedbań to jedna z najpoważniejszych przyczyn biodegradacji budynków (świątynia Thai Mieu)

9. Roofs damaged as a result of wartime hostilities and postwar neglect — one of the most serious causes of the biodegradation of buildings (the Thai Mieu temple)

Utrzymujące się nadal w wielu zabytkowych budynkach zniszczenia poszycia dachów powoduje zawilgocenie drewna, które jest warunkiem nieodzownym do rozwoju grzybów i ataku termitów glebowych. Dodatkowymi czynnikami sprzyjającymi zawilgoceniu drewna i jego biodegradacji w ciepłym i wilgotnym klimacie Wietnamu są niektóre ze stosowanych tam rozwiązań budowlanych, np.:

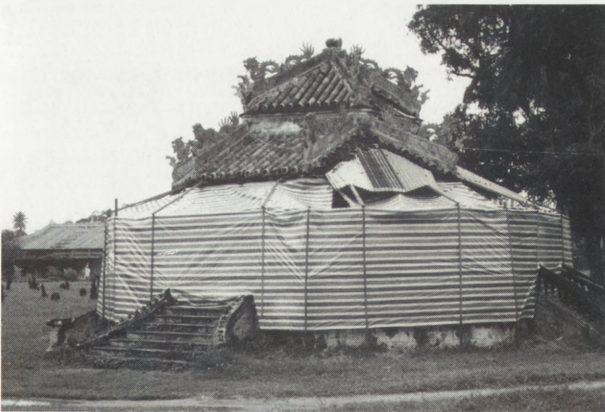
10. Namiot osłaniający przed opadami wnętrze niewielkiego pawilonu w trakcie prac konserwatorskich

10. Tent protecting the interior of a small pavilion against rainfall in the course of conservation

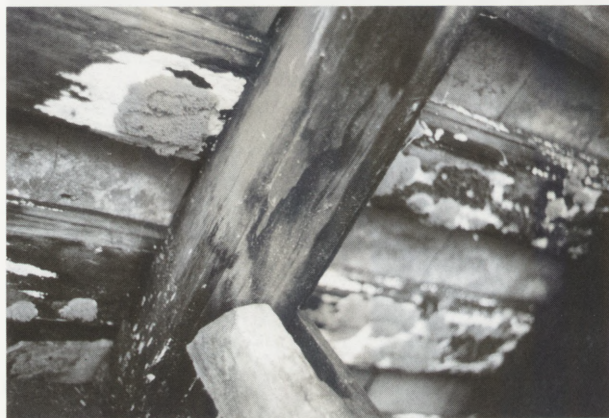
11. Liczne owocniki lokalnego szczepu stroczka domowego (*Serpula lacrymans*) na drewnie konstrukcji dachu małego budynku koło świątyni The Mieu

11. Numerous fructification of a local strain of *Serpula lacrymans* on the wooden construction of a roof on a small building next to the The Mieu temple

1. *Serpula lacrymans* (Wulf.: Fr.)Schroet, lokalny szczep stroczka domowego, grzyba powodującego rozległy i bardzo szybki rozkład brunatny drewna iglastego i liściastego, masowo opanował więźbę dachu małego budynku świątyni stojącej koło świątyni The Mieu. Liczne szczepy tego grzyba, znanego u nas także pod starą nazwą *grzyba domowego właściwego*, wykazują na ogół zbliżoną, bardzo dużą siłę niszczenia drewna<sup>20</sup>.

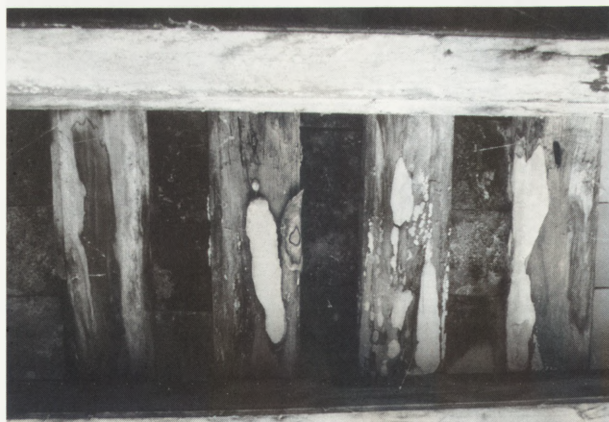
12. Liczne owocniki grzyba *Poria medullaris* na okapowej części dachu małego budynku koło świątyni The Mieu

12. Numerous fructification of the *Poria medullaris* fungus on the eaves of a roof on a small building next to the The Mieu temple

2. *Poria medullaris* S. F. Gray, grzyb powodujący biały rozkład drewna liściastego, opanował rozległy obszar więźby dachu w strefie przyokapowej wspomnianego wcześniej budynku.

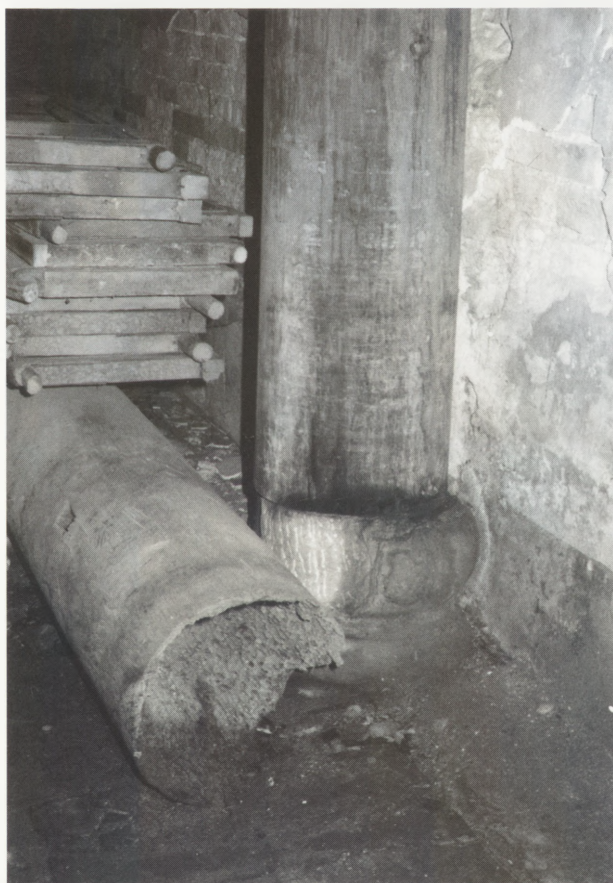
13. Stara, drewniana kolumna w świątyni The Mieu wydrążona przez termity ziemne

13. Old wooden columns in the The Mieu temple, hollowed by land termites

1. Ziemne termity, atakujące z podziemnych gniazd zawilgocone i zagrzybione drewno, spowodowały silne uszkodzenia drewna wewnętrznych części kolumn w świątyni The Mieu. Znajdujące się w tym budynku nieliczne, stare, zdemontowane kolumny wydrążone są na kształt rur. Niewątpliwie termity te występują w większości zabytkowych budynków o konstrukcji słupowej, wywodzącej się z tradycyjnego domu wietnamskiego typu *dinh*. Uszkodzenia tego typu przypisać można termitom z rodzaju *Odontotermes*, powodującym powszechnie zniszczenia drewna budowlanego w południowo-wschodniej Azji<sup>22</sup>. Prawdopodobnie szkody tego typu spowodował *O. hainanensis*.

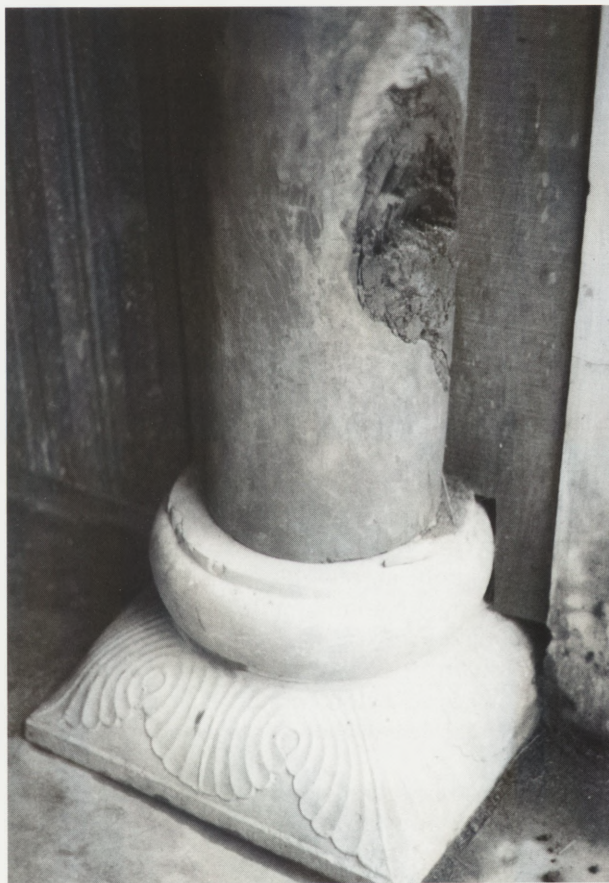
14. Drewniana kolumna z bocznym murszem ubudowana w ramach poprzedniej renowacji w pawilonie Ta Vu — przykład kłopotów z drewnem odpowiedniej jakości w dzisiejszym Wietnamie

14. Wooden column with side decay, installed during previous renovation conducted in the Ta Vu Pavilion — example of difficulties with obtaining suitable quality wood in present-day Vietnam

Coraz większe trudności sprawia także zaopatrzenie w drewno *lim* odpowiednich wymiarów, w związku z postępującym ubytkiem lasów na skutek używania defoliantów<sup>13</sup> w czasie wojny wietnamskiej (1964–1975), zwanej również II wojną indochińską, a zwłaszcza na skutek rabunkowej gospodarki powojennej. Np. jeszcze w 1950 r. lasy stanowiły 44 % powierzchni kraju, podczas gdy w 1992 r. już tylko 20%<sup>14</sup>. Można domyślać się, że w pozostałym areale leśnym najbardziej ucierpiały najbardziej wartościowe, stare drzewostany i najbardziej wartościowe gatunki, takie jak *lim*. Co za tym idzie, już przy poprzedniej restauracji pawilonu Ta Vu do budowy kolumnad „podcienia” użyto również drewna z wadami (np. z murszem zewnętrznym) w miejscach nie rzucających się w oczy.

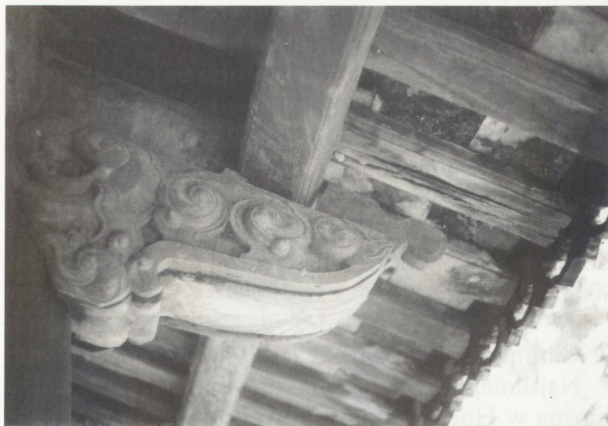
15. Okap bez obróbki blacharskiej, która łatwo dalaby się ukryć za ozdobną listwą, to jedna z podstawowych przyczyn biokorozji dachów (świątynia Tre Mieu)

15. Eaves without roof work, which could be easily concealed behind an ornamental strip — one of the basic reasons for the bio-corrosion of roofs (the Tre Mieu temple)

- brak obróbek blacharskich okapów dachów,
- nieszczelność współczesnych poszyc dachów wynikająca ze złej jakości ceramiki,
- bezpośrednia styczność drewna z betonem (brak izolacji), stosowanym do niedawna również przy konserwacji jako prowizoryczne zastępstwo niektórych oryginalnych elementów drewnianych, np. okładzin kamiennych baz kolumn,
- relatywnie krótki wysięg okapów dachów w stosunku do wysięgu poziomych płaszczyzn cokołów świątyni, wysuniętych przed szeregi drewnianych kolumn,
- zniszczenia urządzeń odwadniających teren całego zespołu architektonicznego.

Wydaje się, że celowe i możliwe do wykonania jest zastosowanie niektórych usprawnień przy zachowaniu tradycyjnych sposobów budowania, np. wprowadzenie zamaskowanych obróbek blacharskich za drewnianymi listwami okapów, uszczelnienie koryt odwadniających styki połączeń dachowych podwójnych dachów świątyni (użycie materiałów budowlanych odpowiedniej jakości), czy zainstalowanie izolacji przeciwwilgociowej w grubych warstwach ceramicznych poszyc dachów lub przynajmniej użycie dachówek lepszej jakości. W niektórych przypadkach wymaga to jednak przezwyciężenia schematycznego podejścia do rozwiązywania problemów technicznych w wyniszczonym wojnami kraju. Z drugiej strony każdorazowo wymaga
