Ochrona Zabytków 53/4 (211), 341-346

Jan Skuratowicz

ZAMEK GÓRKÓW I OPALIŃSKICH W SIERAKOWIE

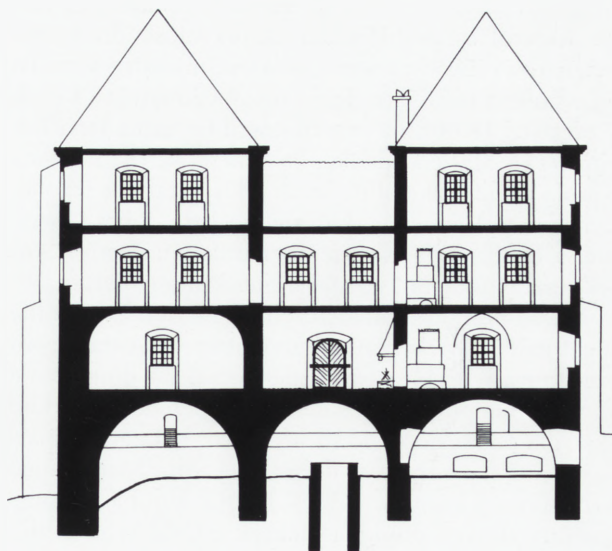
5. Zamek po przebudowie Opalińskich, przekrój poprzeczny — rekonstrukcja autora

5. Castle after being redesigned by the Opalińskis, cross section — author's reconstruction

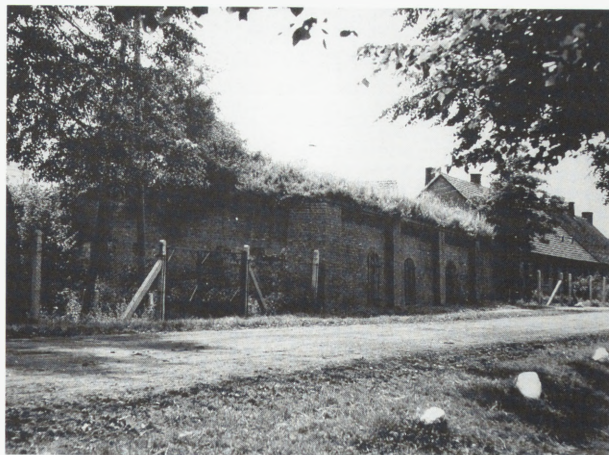
9. Sieraków. Mury zamkowe w 1962 r. Fot. G. Maćkowiak

9. Sieraków. Castle walls in 1962. Photo: G. Maćkowiak

Po dłuższych dyskusjach pomysł został zaakceptowany i późną jesienią 1991 r. zespół w składzie: dr hab. Jan Skuratowicz i dr Tomasz Wujewski z Instytutu Historii Sztuki Uniwersytetu Adama Mickiewicza w Poznaniu wykonał niezbędną inwentaryzację pomiarową. Rok 1992 wypełniły dyskusje nad programem i zakresem robót. Ostatecznie od wiosny 1993 r. ten sam zespół podjął prace badawcze przy zachowanych resztkach zamku (il. 9).

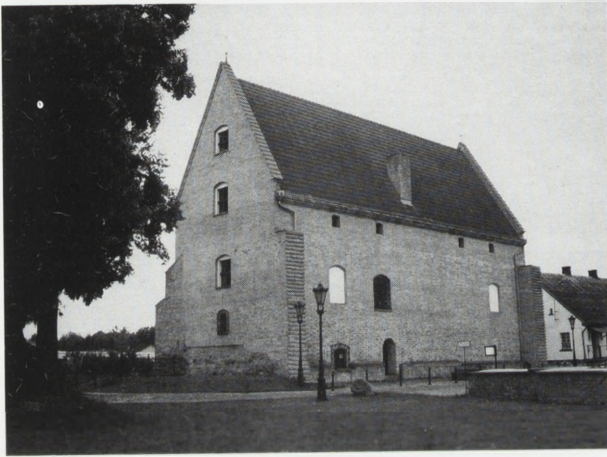
10. Sieraków. Muzeum–Zamek Opalińskich w 2000 r. Fot. T. Palacz
10. Sieraków. The Castle Opalińskis Museum in 2000. Photo: T. Palacz

Nowo wzniesioną część budynku wykonano z nowej „gotyckiej” cegły o odmiennym spoinowaniu — jak w partii autentycznej, o uspokojonym detalu w formie tynkowanych wnęk okiennych i prostych ceglanych szczytów. W połaciach wysokiego dachu zaproponowaliśmy pierwotnie proste lukarny (ostatecznie nie zrealizowane), a sam dach został pokryty dachówką (il. 10).
