Pałac Krasińskich w Warszawie - stan zachowania i problemy ratowania dekoracji rzeźbiarskiej

Ochrona Zabytków 55/2 (217), 170-185

PAŁAC KRASIŃSKICH W WARSZAWIE — STAN ZACHOWANIA I PROBLEMY RATOWANIA DEKORACJI RZEŹBIARSKIEJ

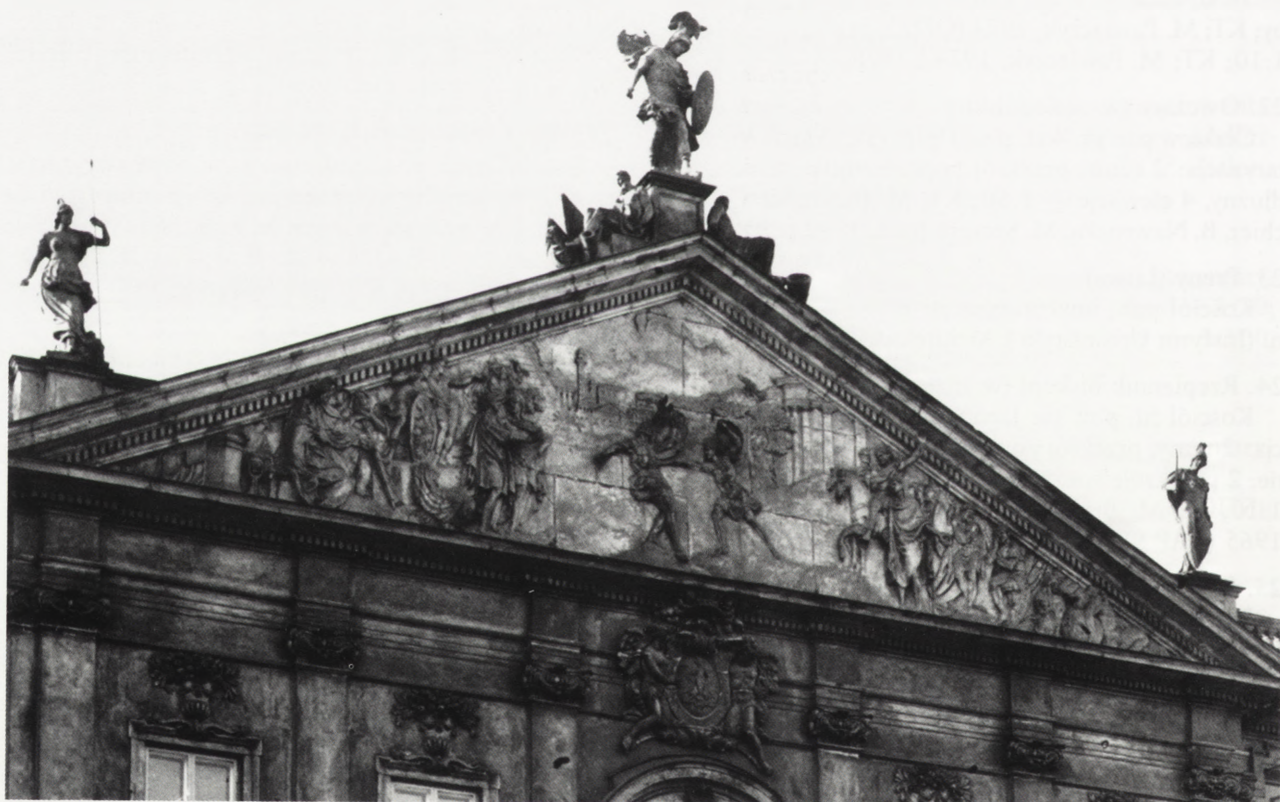
1. Pałac Rzeczypospolitej w Warszawie. Rzeźby wieńczące tympanon: figury Marka Waleriusza Corwinusa, Ateny i Marsa, oraz fragment ryzalitu środkowego fasady od strony placu Krasińskich. IS PAN, nr inw. neg. 18347. Fot. M. Morawska, stan przed 1939 r.

1. The Palace of the Commonwealth in Warsaw. Sculptures crowning the tympanon: Marcus Valerius Corvinus, Athene and Mars and a fragment of the central projection in the façade from Krasiński Square. Institute of Art at the Polish Academy of Sciences (further as: IS PAN), neg. 18347. Photo: M. Morawska, state prior to 1939

W centralną część płaskorzeźby tympanonu od strony frontowej została wkomponowana końcowa scena mitycznej walki trybuna rzymskiego Marka Waleriusza Corwinusa z wodzem Galów⁴ (il. 1). Na uwagę zasłu-

Materiały historyczne i ikonograficzne potwierdzają autentyczność motywu po zniszczeniach z 1944 r. (porównaj il. 1 i 2). Nieprawdopodobnym fenomenem wydaje się przetrwanie pomimo tak dotkliwych uszkodzeń płaskorzeźby tympanonu w jedynej zachowanej elewacji pałacu. Z perspektywy nawet współczesnych doświadczeń konserwatorskich trudno do końca ustalić, jakie czynniki mogły wpłynąć na taki stan rzeczy. Niewątpliwie na dobrą formę płaskorzeźby i nieprzerwaną egzystencję do dnia dzisiejszego miała wpływ technika montażu i ówczesne systemy kotwienia. Porównanie materiałów ikonograficznych i badania stanu zachowania pozwoliły wyodrębnić obszary powojennych rekonstrukcji oraz spękania i ubytki maskowa-

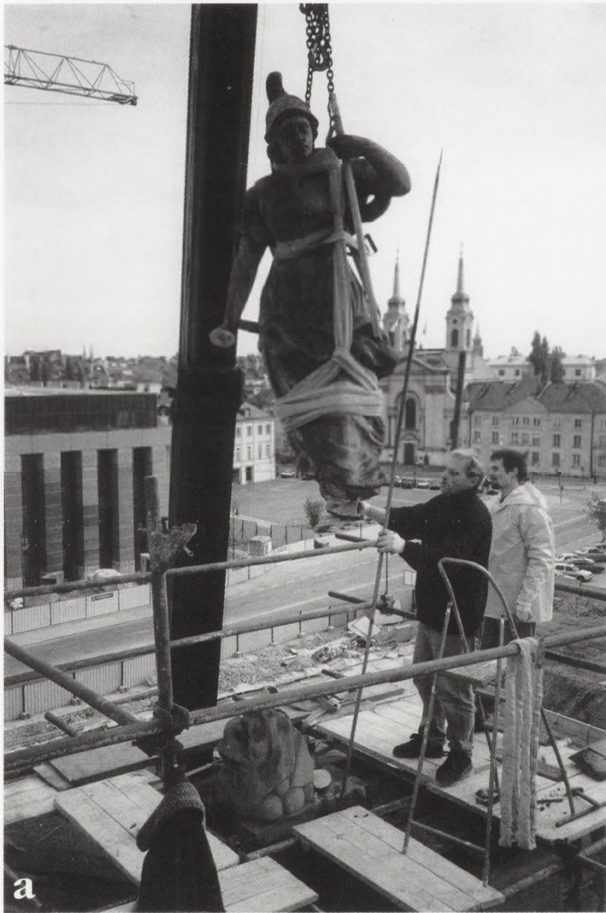
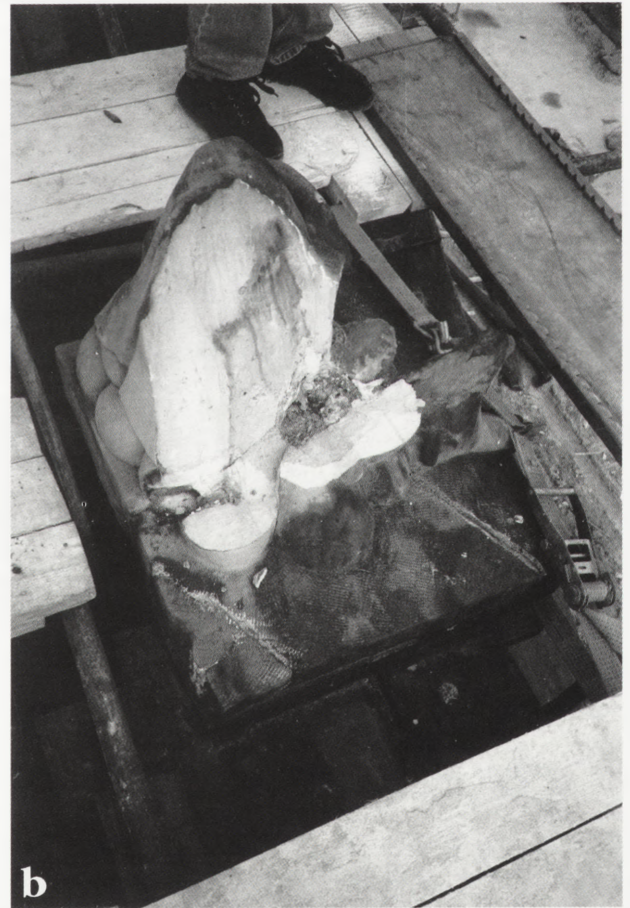
3. Rzeźba Ateny: a — demontaż górnego fragmentu rzeźby z rozsądzonej podstawy posadowionej na impoście południowego narożnika tympanonu. Fot. W. Procyk; b — popękana w wyniku korozji stalowego łącznika dolna część i podstawa rzeźby przed demontażem. Fot. W. Procyk
 3. Sculpture of Athene: a — disassembly of the upper fragment of the sculpture from the burst base installed on the impost of the southern tympanum corner. Photo: W. Procyk; b — the lower part and the base of the sculpture cracked as a result of the corrosion of the steel connector prior to disassembly. Photo: W. Procyk

Do prac demontażowych wykorzystano samobieżny dźwig (40 t) o wysięgu ponad 30 m. Dopiero po podniesieniu bogów, Ateny a następnie Marsa, obraz destrukcji i zagrożeń ukazał się w pełnej okazałości. Podstawę Ateny, składającą się z sześciu luźnych części podzielonych spękaniem i wzajemnie się klinujących — „przykuwał” do podłoża jedynie ciężar monolitu, w który wpisano postać bogini (il. 3a i b).

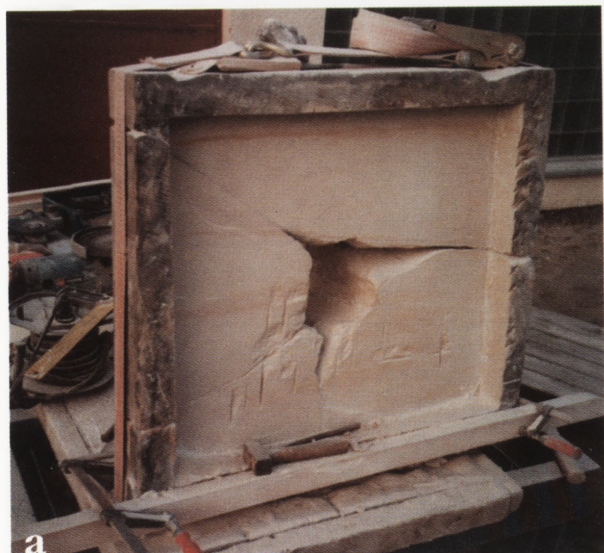
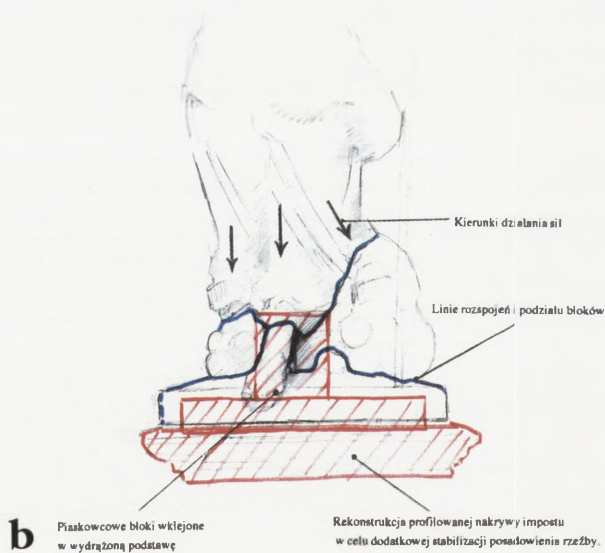
4. Rzeźba Ateny: a — płyca wydrążona w części spodniej podstawy rzeźby; widoczne wyrażnie płaszczyzny podziału zgodne z promieniowym kierunkiem działania sił przyrostu objętości korodującej stali. Fot. W. Procyk; b — propozycja zespolenia popękanej podstawy rzeźby i ustabilizowania ciężaru kompozycji na nowych elementach z piaskowca wklejonych w jej wydrążone wnętrze

4. Sculpture of Athene: a — panel hollowed in the lower part of the sculpture base; distinctly visible division according to the radial direction of steel surrusion. Photo: W. Procyk; b — proposal of binding the cracked base of the sculpture and stabilising the weight of the composition on new sandstone elements glued into its hollowed interior

W rzeźbie bogini zdecydowano się na scalenie istniejących fragmentów wykorzystując właściwości rozwiniętej formy przełamów i ich wzajemne ząbienie. Statykę postaci oparto na rdzeniu z prostopadłościennych bloków piaskowca wprowadzonych w specjalnie wydrążone wnęki w miejscu partii zdeintegrowanych, a także przez wyrzeźbienie nowej, profilowanej nakrywy impostu (il. 4a i b). Propozycja alternatywna dotyczyła zastąpienia zniszczonej części rzeźby kopią z analogicznego materiału. Wadą tej koncepcji — podobnie jak w przypadku rzeźby Marsa — byłoby posadowienie dużej masy kamienia na znacznie mniejszej, przy założeniu, że powierzchnia styku tych elementów będzie mała z racji małego pola przekroju tej części postaci.

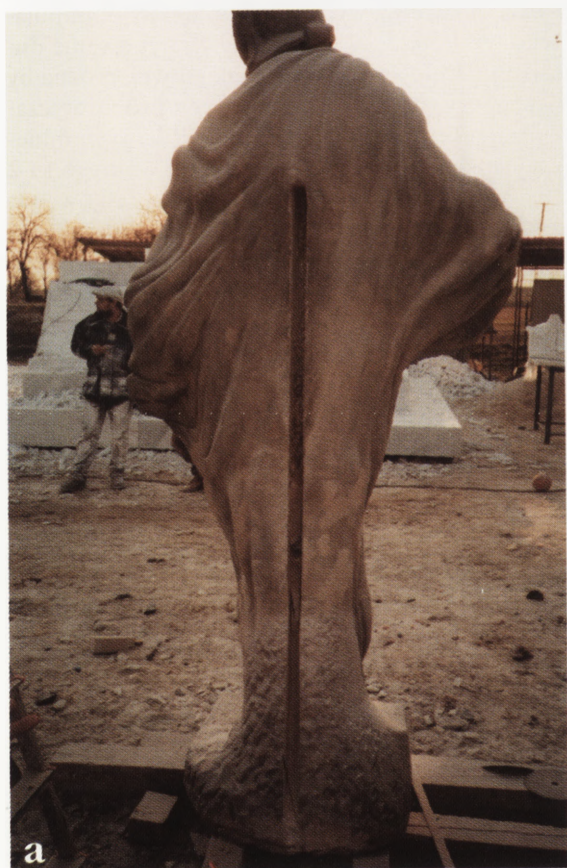
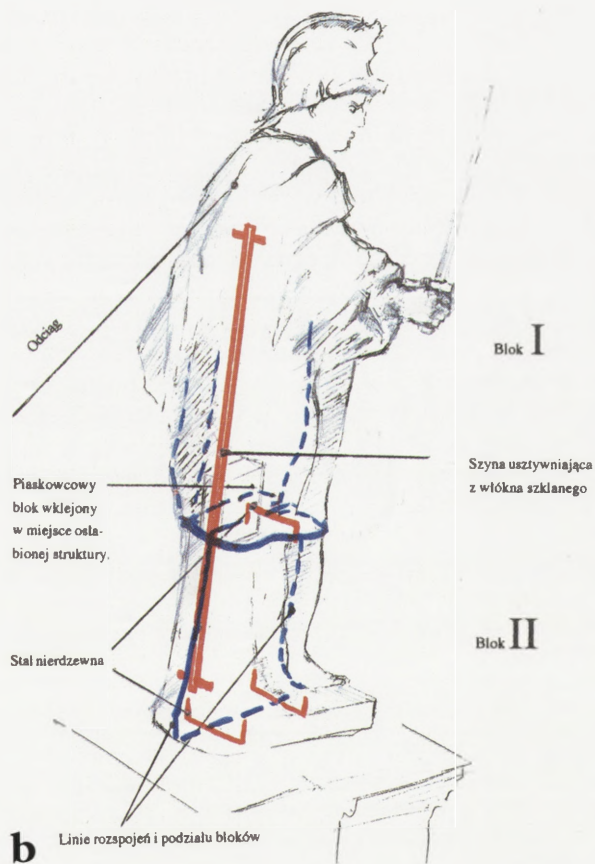
5. Rzeźba Marsa: a — podłużna bruzda w części tylnej rzeźby wycięta w celu osadzenia szyny z włókna szklanego, mocującej i stabilizującej funkcjonowanie nierównych mas kamienia w wertykalnej kompozycji wykonanej z dwóch bloków piaskowca. Fot. W. Procyk; b — propozycja zniwelowania spękań i zespolenia członów rzeźby za pomocą systemu klamer oraz prętów z włókna szklanego

5. Sculpture of Mars: a — vertical crack in the lower part of the sculpture made from the purpose of placing a glass fibre rod, reinforcing and stabilising the functioning of unequal stone masses in a vertical composition made of two sandstone blocks. Photo: W. Procyk; b — proposal of levelling cracks and binding parts of the sculpture with the help of a system of clamps and glass fibre rods

W rzeźbie boga wojny zasadniczym elementem utrzymującym statykę bloków jest szyna z włókna szklanego wbudowana w bruzdę biegnącą od ramion aż do stóp, wyciętą w części tylnej (il. 5a i b). Jej antykorozyjny charakter i elastyczne właściwości uniemożliwiają ewentualne przemieszczanie elementów powodowane drganiami komunikacyjnymi przenoszonymi na górną, zasadniczą bryłę poprzez cienkie przekroje podnóża. Dodatkowe stężenia stanowią klamry ze stali nierdzewnej spinające sklezione części bloku podstawy. Podobne systemy mocujące, ukryte wewnątrz masy kamiennej, scalają także popękana podstawę Corvina oraz jego lewe ramię z tarczą.

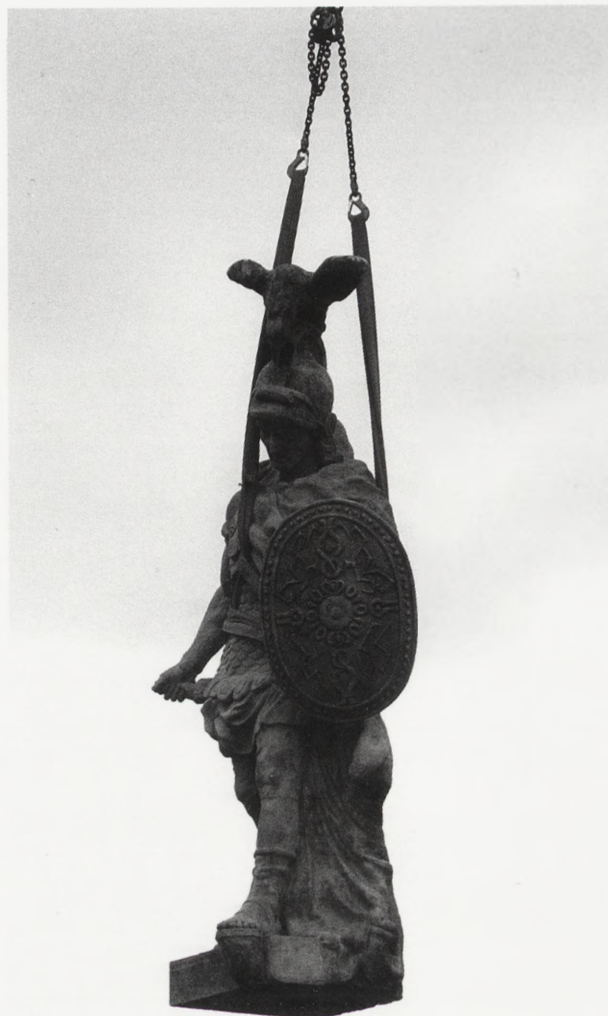
8. Demontaż rzeźby Marka Waleriusza Corwinusa ze zwieńczenia tympanonu i podniebna podróż kilkuntonowej postaci nad dachami palacu w samopoziomujących zawieszach. Fot. W. Procyk

8. The disassembly of the sculpture of Marcus Valerius Corvinus from the crowning of the tympanum and the transport of the figure, weighing several tons, above the roof of the palace in self-leveling slings. Photo: W. Procyk

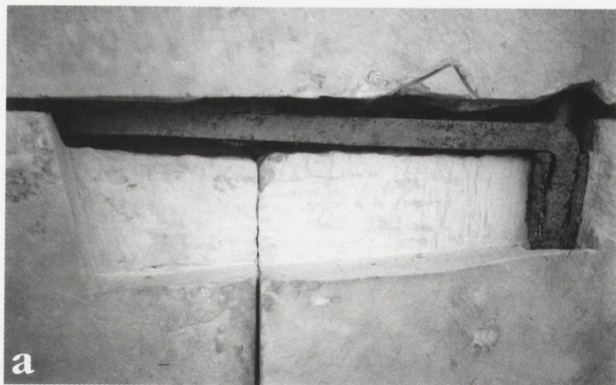
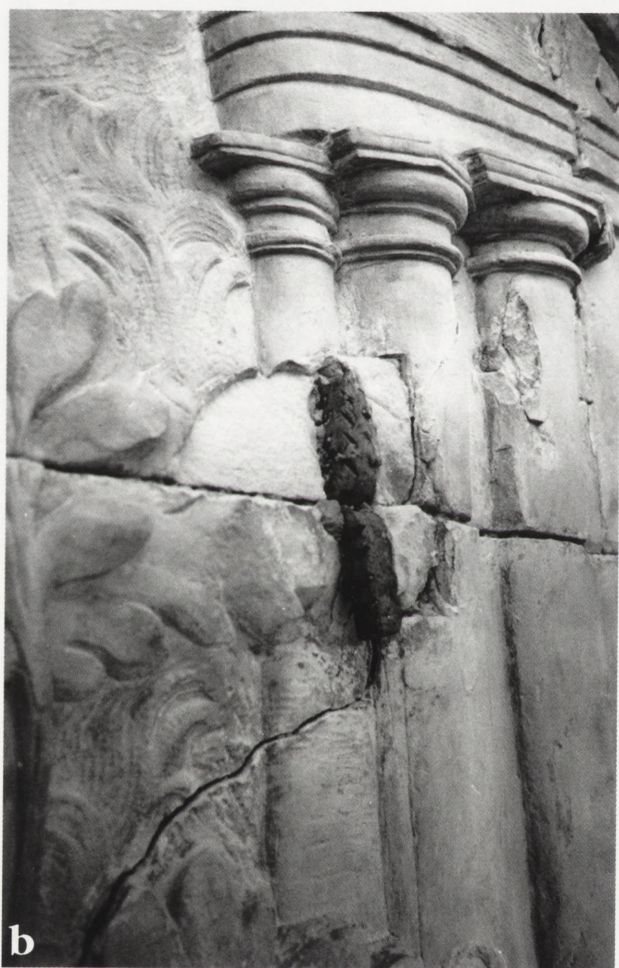
9. Stalowe, ręcznie kute klamry z zachowanej, oryginalnej części tympanonu: a — wewnętrzna spinająca trzy bloki płaskorzeźby w środkowej części portyku, usztywniona punktowo „zalewką” z ołowiu (odsłonięta w trakcie wykonywania gniazda pod flek); b — końcówki klamry zewnętrznej stabilizującej bloki z płaskorzeźbioną kolumnadą świątyni Westy. Fot. W. Procyk

9. Steel hand-cast clamps from the preserved original part of the tympanum: a — the inner clamp binding three blocks of the bas relief in the central part of the portico, additionally rendered rigid by means of lead “burrs”; b — ends of the outer clamp stabilising blocks with the bas-relief columnnade of the temple of Vesta. Photo: W. Procyk

Odkrywki wykonane w miejscach większych uszkodzeń, a także analiza przeprowadzona w celu ustalenia stanu zamocowań oraz techniki montażu płyt dowodzi, że poszczególne elementy osadzano mocując je systematycznie do ściany nośnej za pomocą trójdzielnych klamer w systemie tzw. suchego montażu (il. 9a). Końcówki te były zatapiane w „zalewce ołowianej” lub zaklepywane tym metalem na zimno. Powyższy sposób budowania pozostawiał puste przestrzenie wokół przeważającej części masy użytej stali, umożliwiając tym samym liniowe mikroruchy i ewentualne zmiany objętości. Mimo funkcjonowania ogniów korozji elektrochemicznej nie stwierdzono oznak destrukcji w skali porównywalnej do zjawisk wcześniej opisanych, prawdopodobnie dzięki opisanej technice montażu oraz minimalnemu zawilgoceniu kamienia ograniczającemu tempo interesujących nas zmian. Pozostałe elementy zamocowań, ukryte pod powierzchnią zapraw wapiennych, pełnią funkcje ściągów blokujących możli-

wości przemieszczeń poziomych (il. 9b). Tymczasem płaskorzeźba w polu tympanonu od strony ogrodowej, z motywem triumfalnego wjazdu Marka Waleriusza do Rzymu, całkowicie zrekonstruowana w trakcie powojennej odbudowy, ulega destrukcji mechanicznej na skutek korozji systemów montażowych, analogicznie jak w przypadku kompozycji wolno stojących omówionych wyżej. Zagrożenia istnieją nadal, trwa destrukcja blokowa i odpadanie detali z płaskorzeźby.

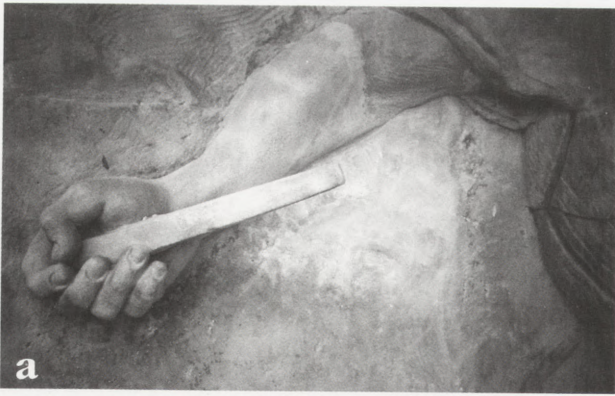
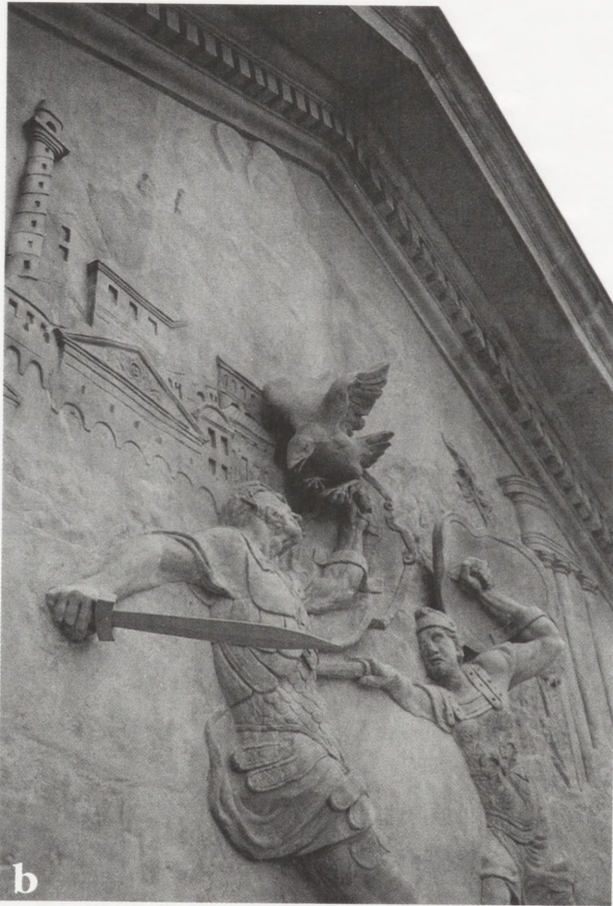
13. Fragment płaskorzeźby tympanonu z przedstawieniem pojedynku Corwinusa z wodzem Galów: a — widoczne nieprawidłowości stylistyczne w powojennej rekonstrukcji prawej ręki wodza Galów; b — fragment środkowej części tympanonu z motywem pojedynku — po wykonaniu poprawnych rekonstrukcji: gladiusa i prawej dłoni Gala oraz wyrzeźbieniu — po wojnie nieodtworzonej — postaci mitycznego kruk. Fot. W. Procyk

13. Fragment of tympanum bas relief depicting the duel of Corvinus and the leader of the Gauls: a — visible stylistic errors in the post-war reconstruction of the right hand of the leader of the Gauls; b — fragment of the central part of the tympanum with the dual motif — after correct reconstruction of the gladius and the right hand of a Gaul, and sculpting the figure of the mythical raven, not reconstructed after the war. Photo: W. Procyk

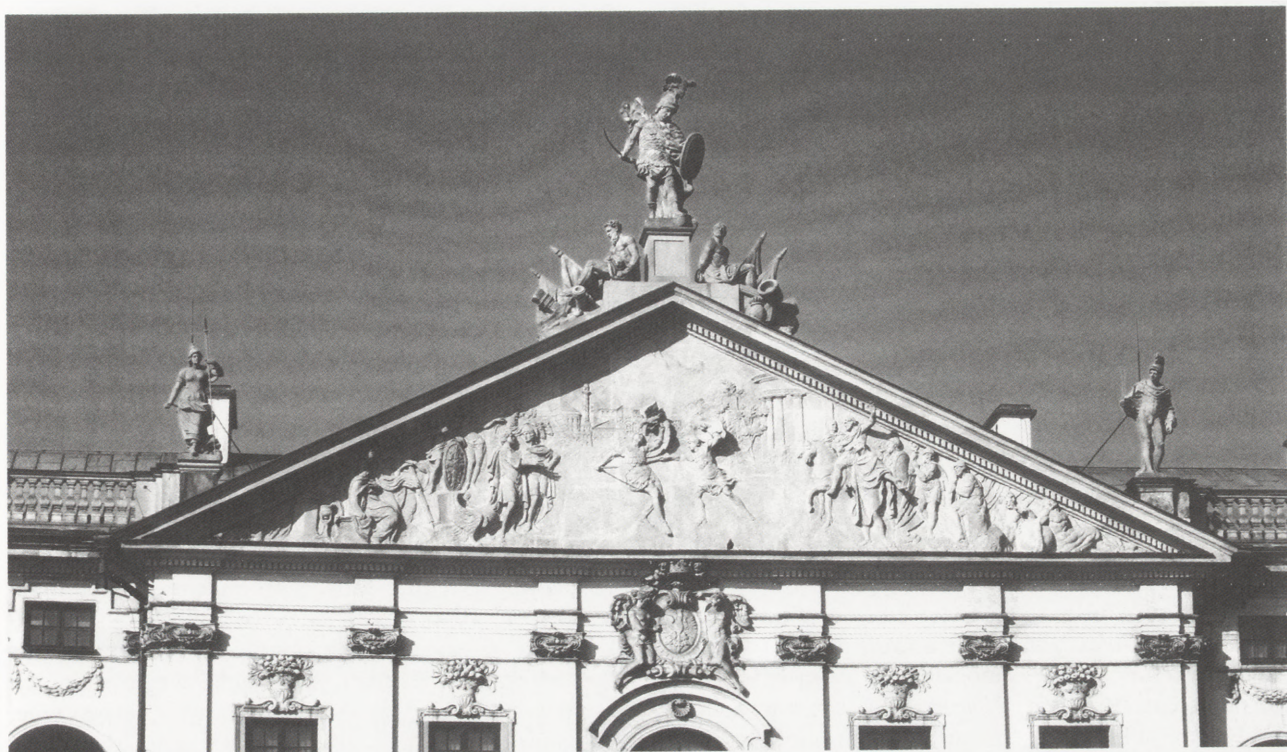
14. Tympanon po pracach konserwatorskich. Fot. W. Procyk, 2002

14. The tympanum after conservation. Photo: W. Procyk 2002
