## Rozpoznanie stopnia zachowania historycznych więźb dachowych w zabytkach sakralnych na terenie Mazowsza

Ochrona Zabytków 62/2 (245), 49-60

### ROZPOZNANIE STOPNIA ZACHOWANIA HISTORYCZNYCH WIĘZB DACHOWYCH W ZABYTKACH SAKRALNYCH NA TERENIE MAZOWSZA

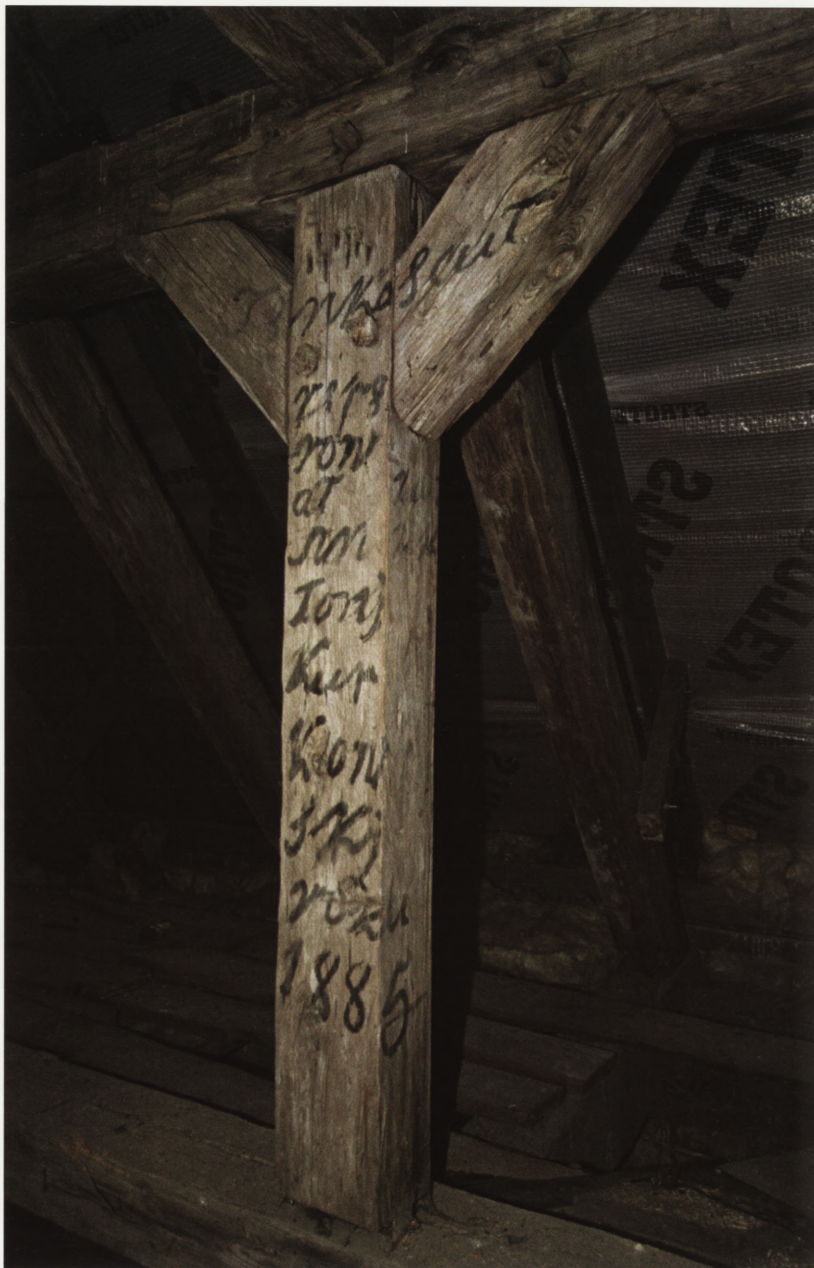
1. Ratowo, kościół pw. św. Antoniego, inskrypcja na stolem konstrukcji więźby nad nawą. Wszystkie fot., rys. i oprac. M. Warchol.

1. Ratowo, church of St. Anthony, inscription on the rafter framing construction above the nave. All photos and drawings: M. Warchol.

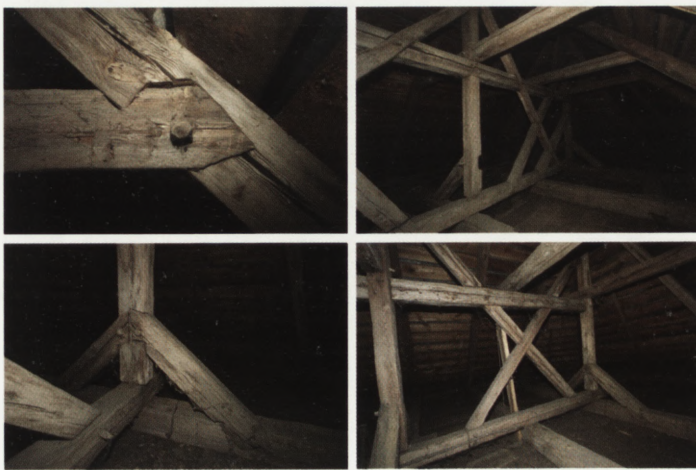
gmina: Biiała	OBIEKT: Kościół parafialny p.w. św. Andrzeja
województwo: mazowieckie	mięscowosc: <b>BRWILNO</b>
diecezja: plocka

Typ konstrukcji: <u>storczykowa</u>	Przyuszczalne datowanie: XVIII w. (ok. 1740 r.)
-------------------------------------	---

**OPIS:**  
Jedna konstrukcja nad całąścią kościoła, zbudowana w XVIII w., prawdopodobnie około 1740 r.  
**Typ konstrukcji:** konstrukcja jednostorczykowa, jednojętkowa, podwójnie zredukowana (storczyk w co drugim więzarze), rama storczykowa jednoryglowa na podwalinie, stężona podłużnie za pomocą długich zastrzałów krzyżowych pomiędzy storczykami i podwaliną rami. W więzarach pełnych mieści stopowe storczyka, storczyk w kalenicy nieprzewiązany, dochodzący jedynie do krokwi.  
Więzba w dobrym stanie zachowania, dostępna, zachowane znaki ciesielskie.

3. Przykład „Karty przeglądowej konstrukcji więzby dachowej” wykonanej dla wszystkich obiektów objętych badaniami.
3. Example of a “Roof truss construction survey charter” prepared for the studied buildings.

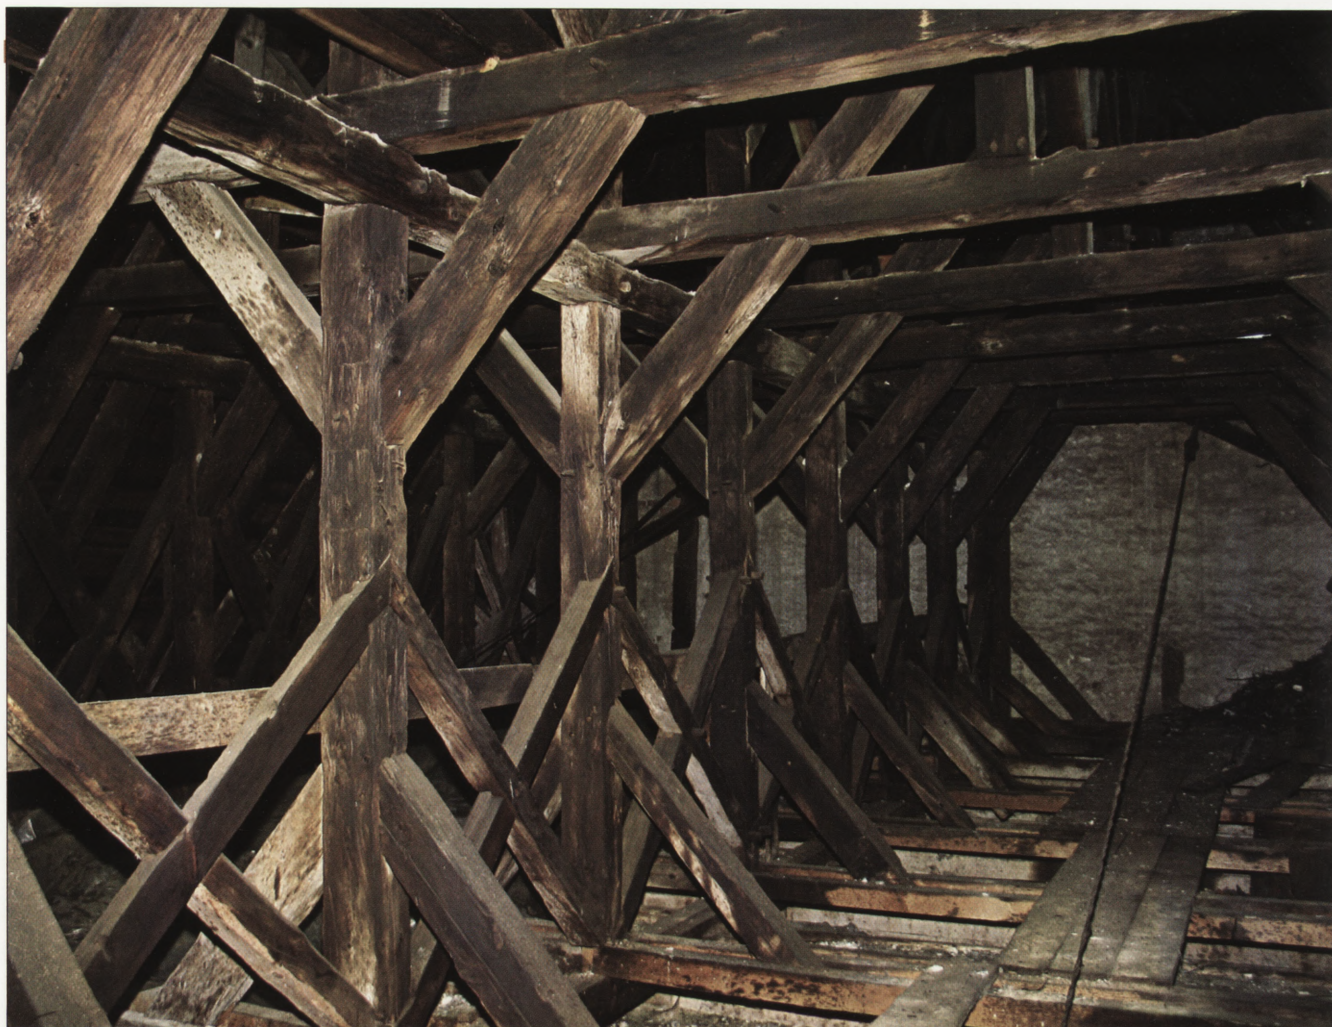
4. Ceglów, kościół pw. św. Jana Chrzciciela, widok centralnej ramy storczykowej więźby nad prezbiterium, prawdopodobnie XVI w.  
 4. Ceglów, church of St. John the Baptist, view of the frame of the king-post rafter framing above the presbytery, probably sixteenth century.

stosunkowo dużej grupy kościołów późnogotyckich, żadna z konstrukcji nie została wstępnie datowana na XV w., a jedynie 9 więźb – na XVI stulecie. Są to zarówno konstrukcje w kościołach murowanych (Ceglów, Chruślin, Przasnysz – kościół pobernardyński, Szczepankowo), jak i w najstarszych zachowanych na Mazowszu kościołach drewnianych (Boguszyce, Janisławice).

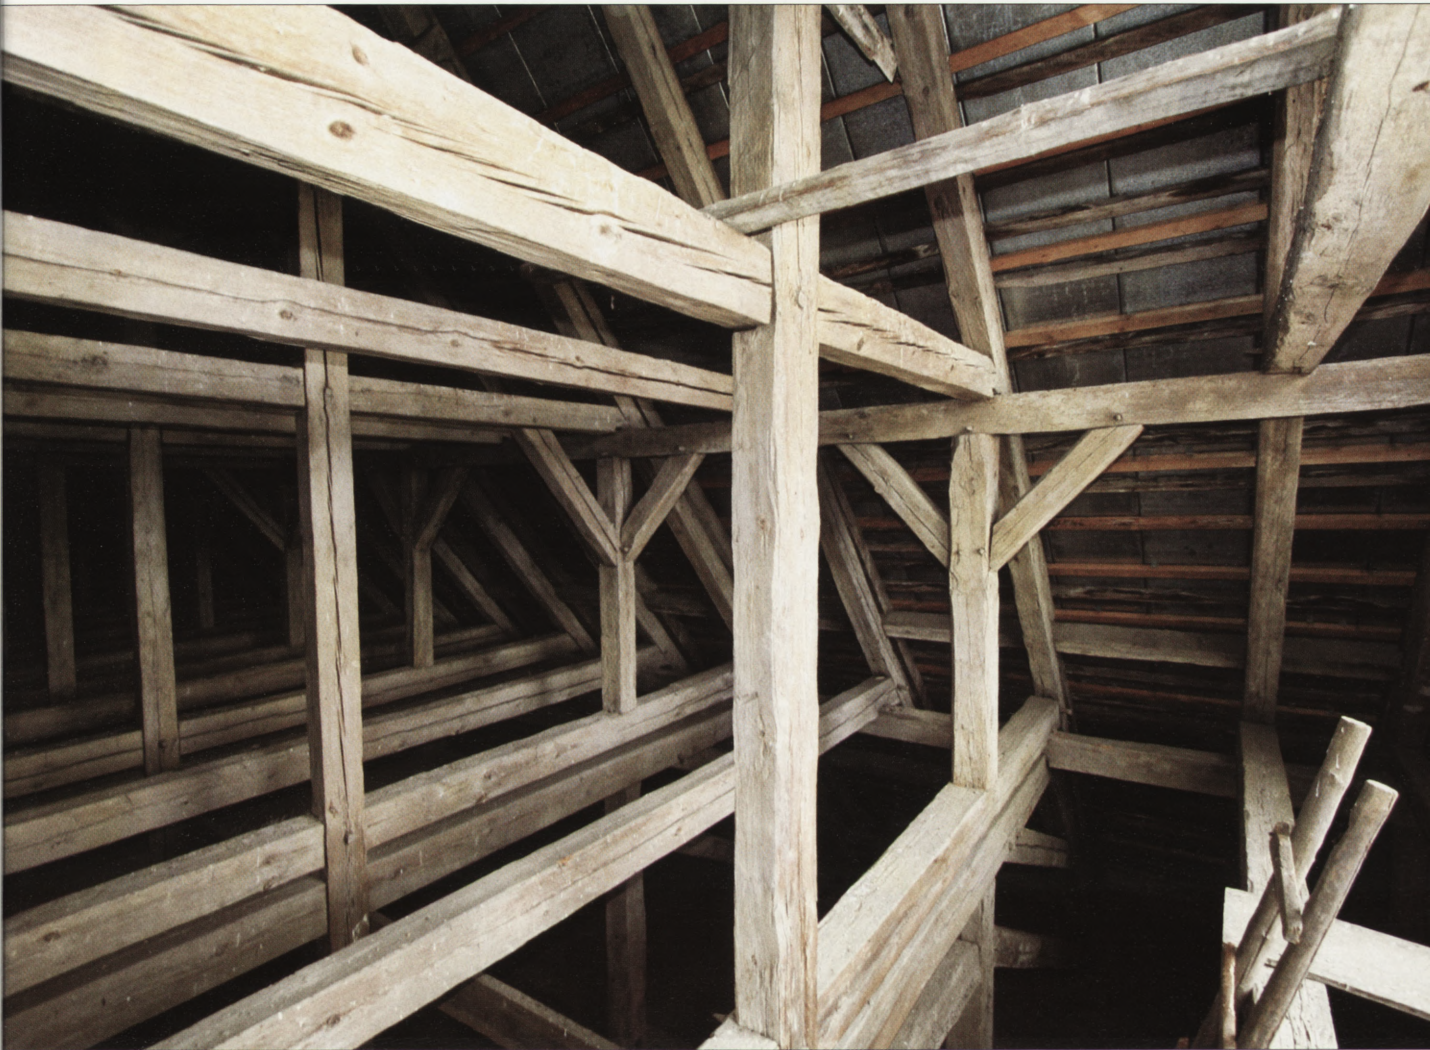
8. Lipowiec Kościelny, kościół pw. św. Anny, widok konstrukcji więźby nad nawą, początek XIX w.

8. Lipowiec Kościelny, church of St. Anne, view of the rafter framing construction above the nave, beginning of the nineteenth century.

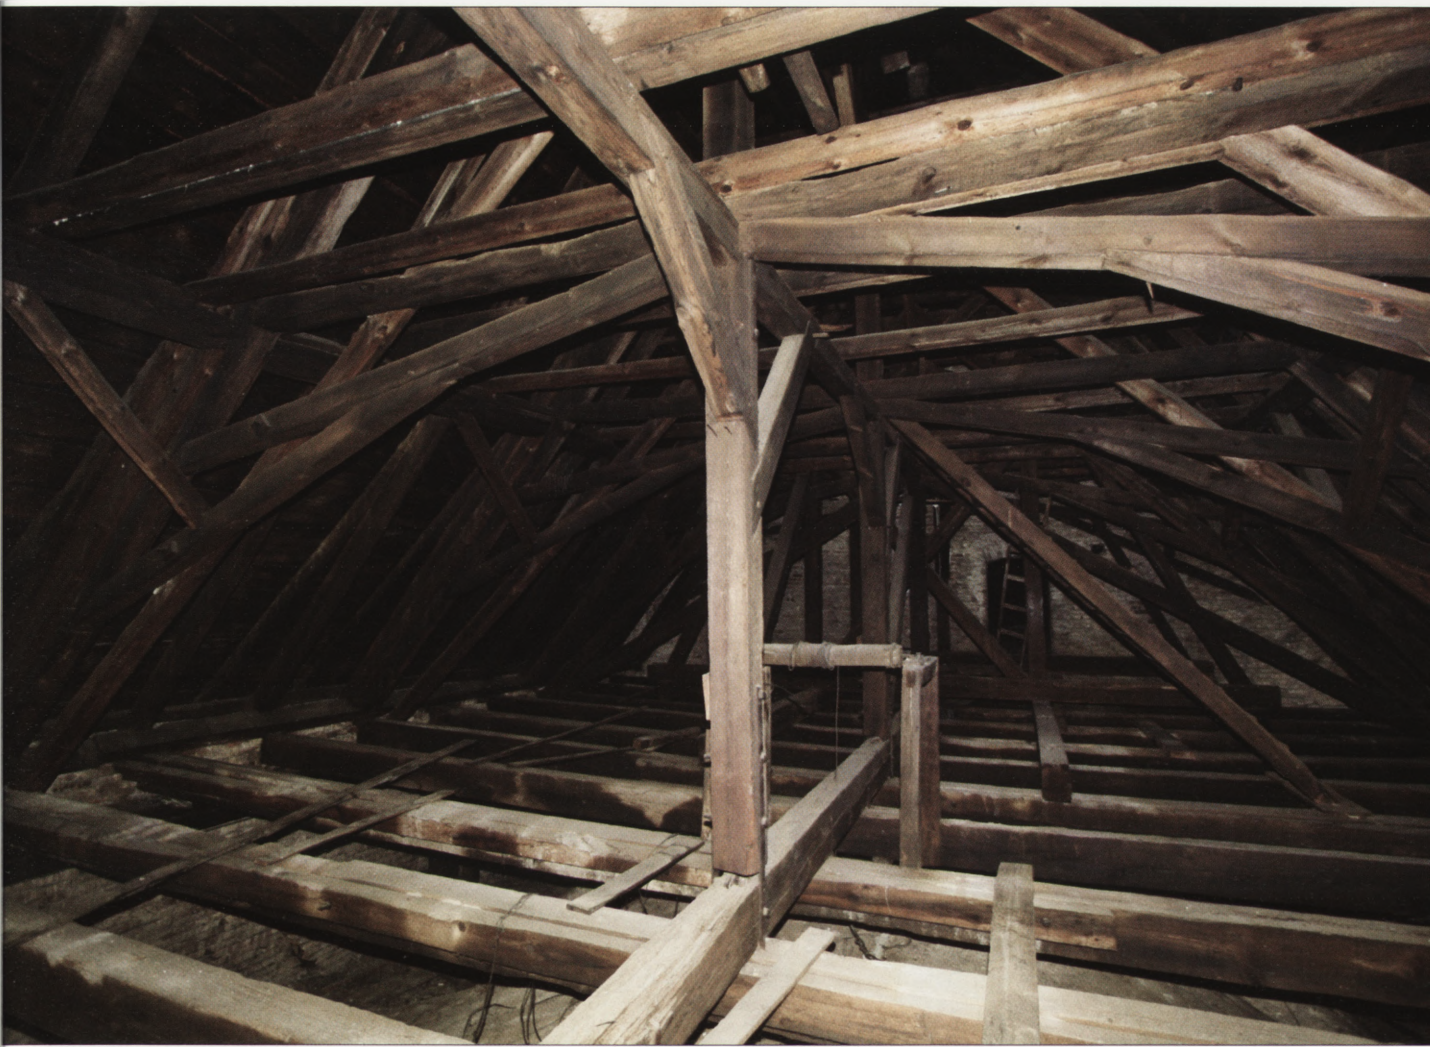
12. Raszyn, kościół pw. św. Anny, widok konstrukcji więźby nad nawą, XVII-XVIII w.

12. Raszyn, church of St. Anne, view of the rafter framing construction above the nave, seventeenth-eighteenth century.

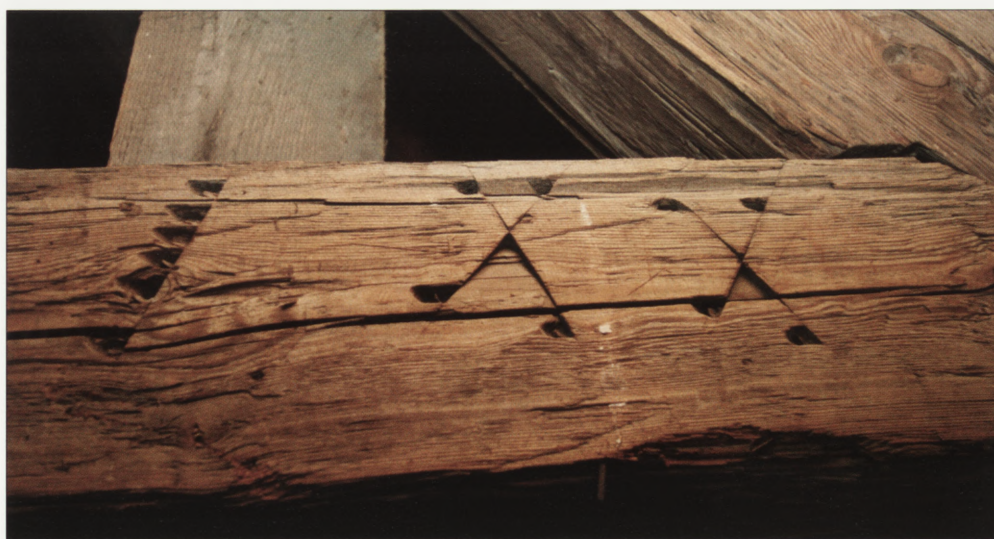
14. Przasnysz, kościół pobernardyński pw. św. św. Jakuba i Anny, ciesielskie znaki montażowe na elemencie konstrukcji więźby nad nawą.

14. Przasnysz, former Bernardine church of St. James and St. Anne, carpenters' assembly signs on the rafter framing construction above the nave.

Spośród więźb storczykowych jako najbardziej interesujące wymienić można konstrukcje nad nawą i prezbiterium kościoła pobernardyńskiego w Przasnyszu, konstrukcje w kolegiacie i kościele pw. św. Józefa w Pułtusk, kościołach w Szczepankowie, Węgrzynowie, Dobrzykowie, Starej Rawie, kościele pijarów w Łowiczu oraz kościele pw. Św. Ducha w Sierpcu. Zachowane konstrukcje storczykowe pochodzą z okresu od XVI do XVIII w.; z końcem XVIII stulecia całkowicie zanikają, wyparte przez nowsze rozwiązania stolcowe i wieszarowe.

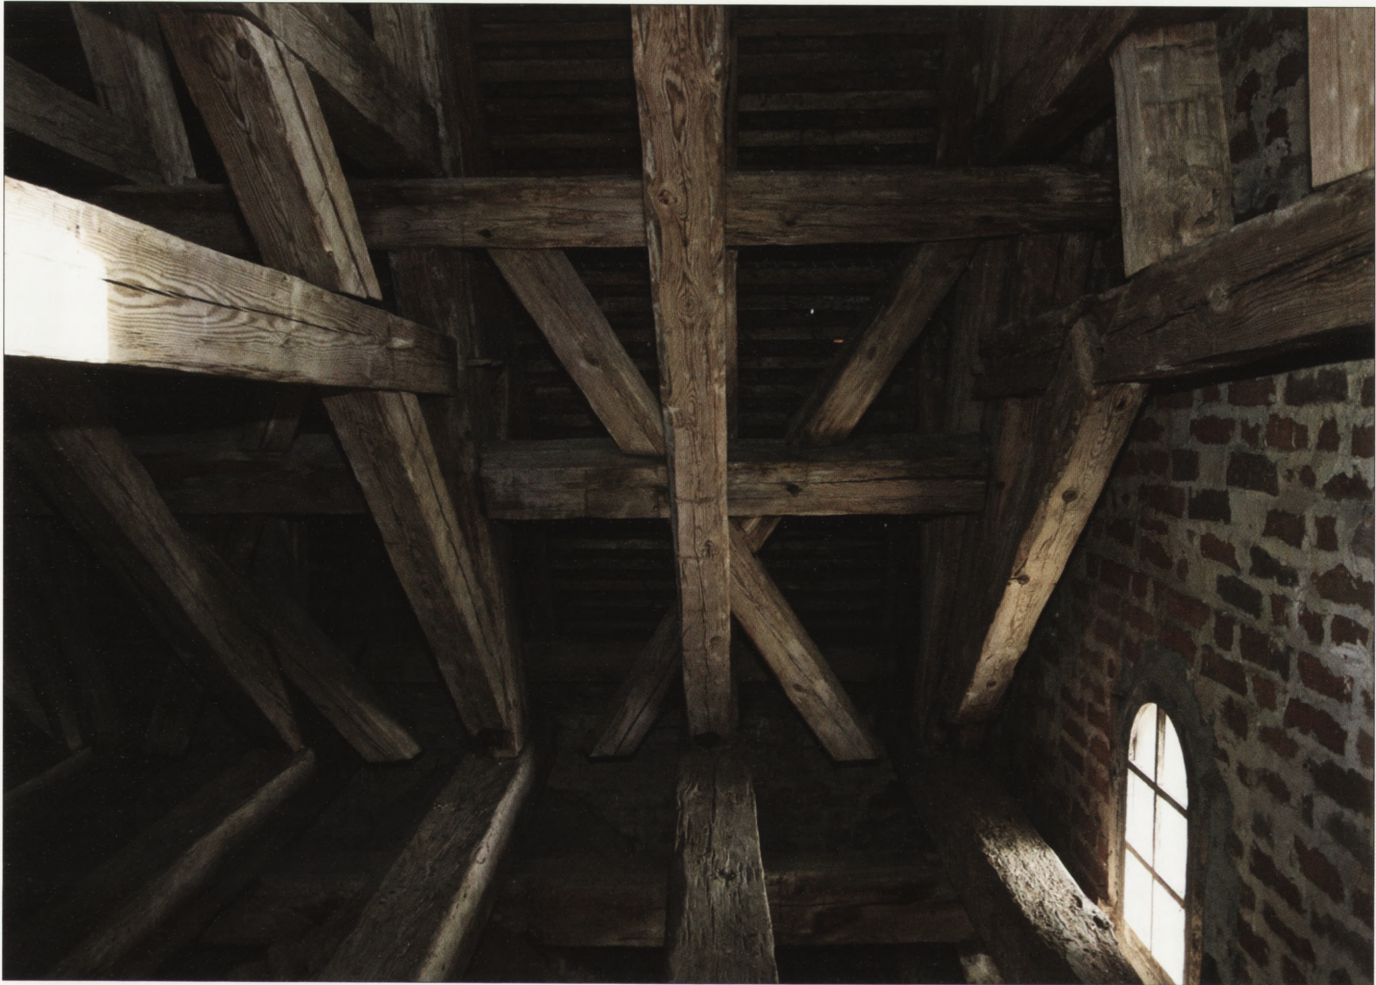
15. Pszczonów, kościół pw. Wszystkich Świętych, widok bocznej ramy stolcowej więźby nad nawą, XVII-XVIII w.  
15. Pszczonów, church of All Saints, view of the side frame of the queen-post rafter framing above the nave, seventeenth-eighteenth century.

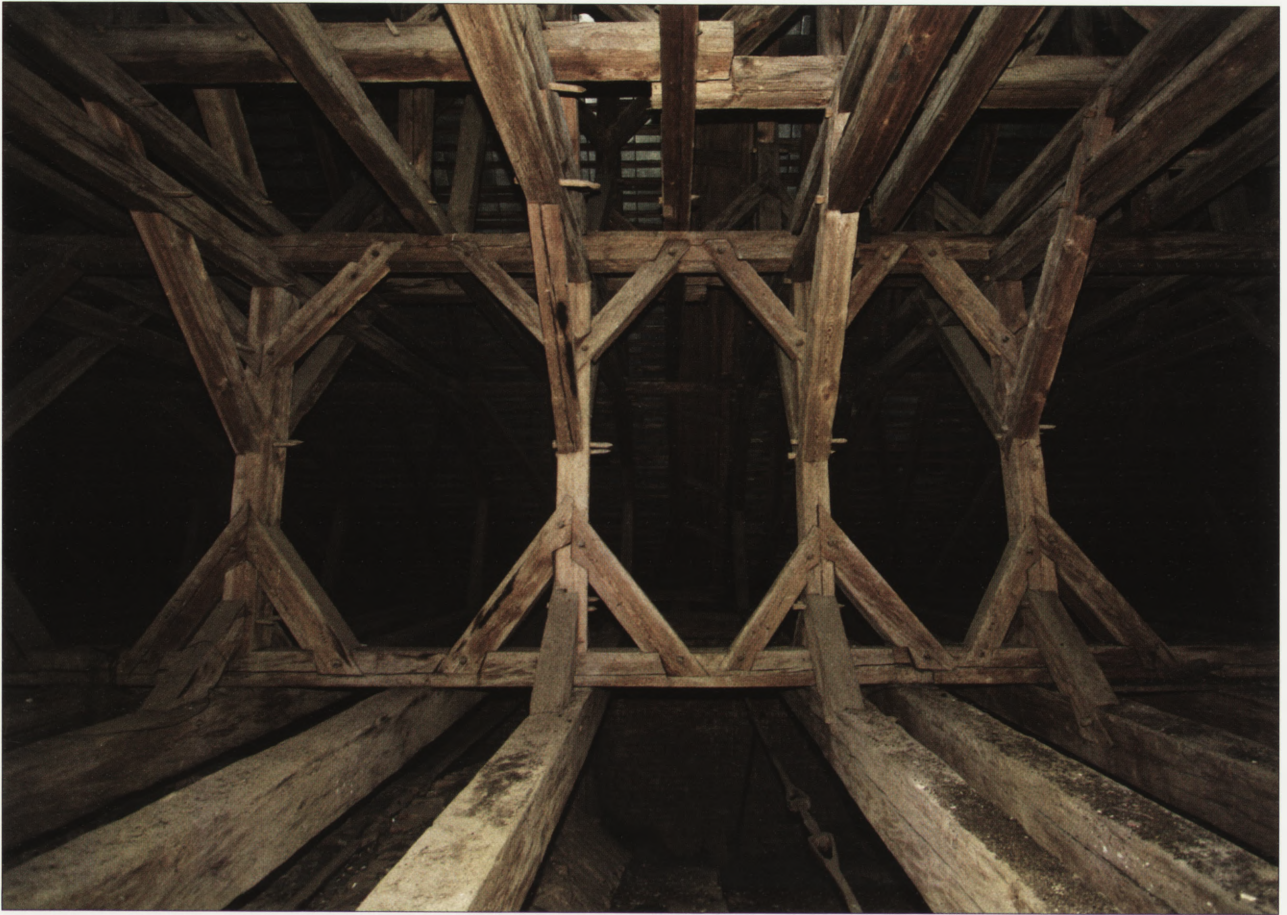
16. Głuchów, kościół pw. św. Wacława, widok centralnej ramy stolcowej więźby nad nawą i prezbiterium, 2. poł. XVIII w.  
16. Głuchów, church of St. Wacław (Wenceslas), view of the central frame of the queen-post rafter framing above the nave and the presbytery, second half of the eighteenth century.

poaugustiański w Ciechanowie, kościół pobernardyński w Sierpcu, kościoły w Głuchowie, Wyszogrodzie i Żurominie) oraz konstrukcje jednostolcowe o centralnej, dwukondygnacyjnej ramie stolcowej, przypominające więźby storczykowe (Maków Skierniewicki, Regnów).
