Kościół pod wezwaniem św. Marcina w Ćwiklicach w świetle najnowszych odkryć : wstęp do badań

Rocznik Muzeum "Górnośląski Park Etnograficzny w Chorzowie" 1, 121-139

2013

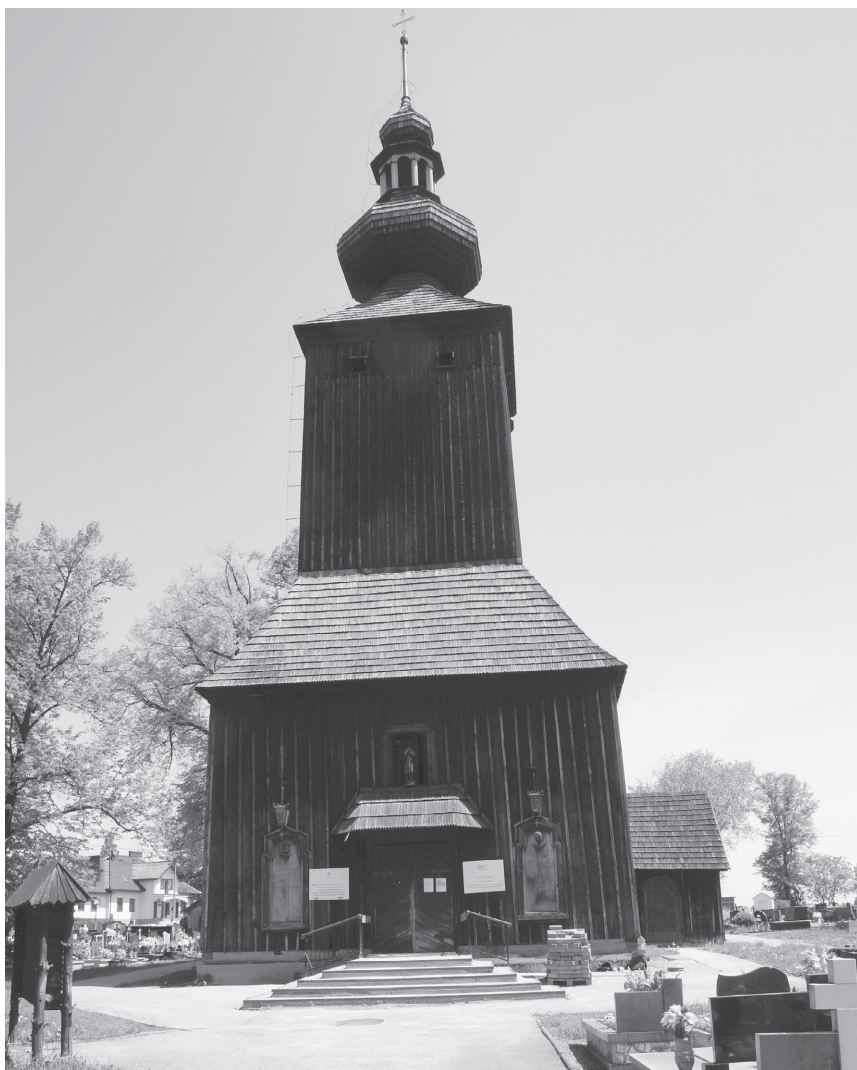
Fot. 1. Kościół pw. św. Marcina w Ćwiklicach
Fot. B. Klajmon.

Pod koniec pierwszego dziesięciolecia XXI wieku dały się zaobserwować powiększające się odchylenia drewnianej konstrukcji. Skłoniło to właściciela obiektu do rozpoczęcia prac projektowych i przygotowania się do remontu. Ostatecznym sygnałem do rozpoczęcia szeroko zakrojonych prac, już o charakterze ratunkowym, stało się zawalenie drewnianej podłogi w zachodniej części nawy, po powodziach w 2010 roku. Obiekt wyłączono z użytkowania. Niezbędna stała się korekta planowanego zakresu prac. Ostatecznie zdecydowano o konieczności podbicia i częściowej wymiany fundamentów kościoła, wykonaniu drenażu opaskowego, demontażu posadzki, wymianie zalegającego gruntu we wnętrzu, stabilizacji chóru muzycznego, wzmocnieniu konstrukcji kościoła. Tak szeroki zakres prac został poprzedzony badaniami georadarowymi, geologiczno-gruntowymi, archeologicznymi (o charakterze ratunkowym, bezpośrednio poprzedzającymi roboty budowlane). Po odsłonięciu konstrukcji wykonano też badania dendrochronologiczne. Nim jednak zostaną omówione rezultaty i tezy badawcze, należy przedstawić sam obiekt i jego historię¹⁷ (fot. 1).

są murowane kapliczki z przedstawieniami stacji drogi krzyżowej (od strony kościoła) i płaskorzeźbami z wizerunkami świętych (od strony zewnętrznej)¹⁸. Został on wzniesiony w konstrukcji zrębowej, bez ostatków, z bali dębowych, jodłowych i sosnowych, osadzonych na podwalinie dębowej spoczywającej na podmurówce z cegły i częściowo z kamienia¹⁹. Ściany zewnętrzne są oszalowane. Orientowana dwuczłonowa bryła złożona jest z niższego prezbiterium, założonego na planie prostokąta z przylegającymi doń zakrystiami oraz jednoprzestrzennej nawy na planie zbliżonym do kwadratu. Od południa przylega do niej niewielka kaplica, wybudowana znacznie później niż kościół, rozplanowana na rzucie prostokąta, wzniesiona w konstrukcji szachulcowej. Świątynię nakrywa dach dwuspadowy, dwukalenicowy, niższy w strefie prezbiterium, kryty gontem. Więźba dachowa nad prezbiterium w konstrukcji jętkowej, jednosłupowej, nad nawą jednostorczykowej (storczykowej, zredukowanej podłużnie), nad zakrystiami zastosowano konstrukcję krokwiową. Zakrystie i kaplicę nakrywają dachy jednospadowe (dach kaplicy stanowi przedłużenie połączy prezbiterium). Bryłę wieńczy sygnaturka z latarnią, barokowa w formie. Od zachodu do korpusu świątyni przylega wieża, założona na planie prostokąta, wzniesiona w konstrukcji szkieletowej, zwężająca się u górze i nakryta hełmem o cebulastym kształcie. Jest ona usytuowana na osi kościoła, w dolnej kondygnacji wtopiona w jego bryłę. Okala ją pomieszczenie kruchy stanowiące w elewacjach przedłużenie ścian nawy i nakryte dachem o połaciach wspólnych z dachem nawy. Dzięki temu zabiegowi wieża nie sprawia wrażenia odrębnej konstrukcji, wizualnie „przebijając” dach, wyrasta z wnętrza kościoła. Fasada została ukształtowana symetrycznie, z wejściem na osi, flankowanym dwiema drewnianymi tablicami z nazwiskami parafian poległych w I wojnie światowej oraz w czasie powstań śląskich²⁰. Dwuskrzydłowe drzwi wejściowe poprzedza niewielki podest, osłania natomiast daszek kryty gontem, nad którym widnieje pełnopolastyczne przedstawienie anioła. W południowym wejściu bocznym znajdują się prawdopodobnie gotyckie drzwi wejściowe z bogatymi ornamentальnymi okuciami.

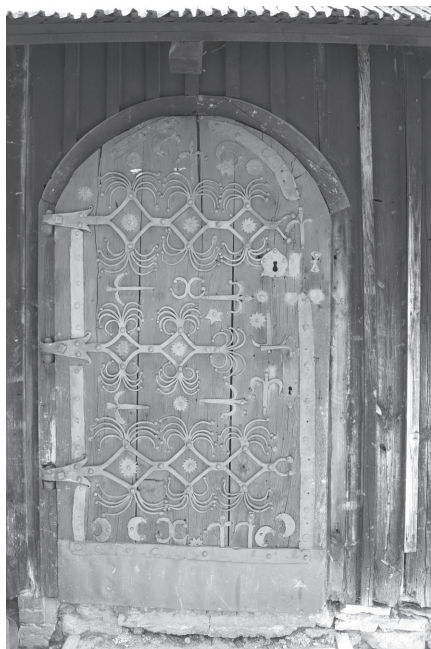
Fot. 2. Drzwi boczne, prawdopodobnie średniowieczne, z ozdobnymi okuciami
Fot. B. Klajmon.

stylistyczno-konstrukcyjną zachowanej najstarszej więźby (w tym znaków ciesielskich) oraz bryły kościoła. Jednoznacznie określa zachowaną więźbę jako archaiczną, przypuszcza, że kościół pierwotnie był bezwieżowy, „z lekko pochyłą połącią szczytową”⁶². Podejrzewa także gotycki rodowód istniejących drzwi do starej zakrystii. Wspomina ponadto, dla podkreślenia wieku obiektu, o odnalezieniu na wieży budowli starych, okutych skrzydeł drzwi, identycznych jak drzwi istniejące, obecnie przeniesione do kaplicy południowej. Oba skrzydła były jego zdaniem najprawdopodobniej pierwotnymi drzwiami do gotyckiego budynku.
