Zmienne oblicza zabytków : z perspektywy historii i problemów konserwatorskich

Zmienne oblicza zabytków

Z perspektywy historii i problemów konserwatorskich

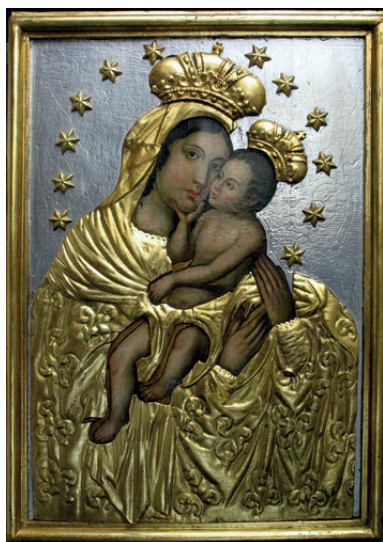
Fot. 1. *Matka Boska Starowiejska* – lico obrazu z 1665 roku (stan przed konserwacją), Stara Wieś, kościół parafialny pw. Podwyższenia Krzyża Świętego

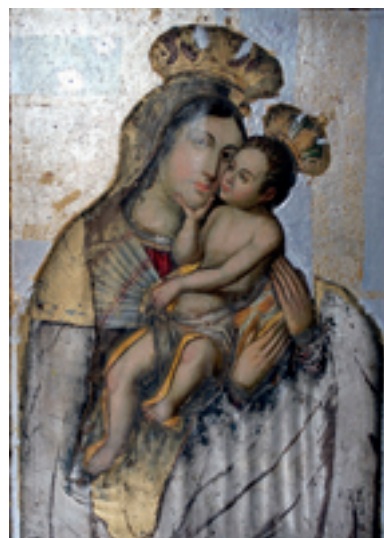
Fot. 2. *Matka Boska Starowiejska* – lico obrazu z 1665 roku (stan po zdjęciu drewnianej sukienki i koron oraz w trakcie usuwania wtórnych nawarstwień z tła i szat Matki Boskiej), Stara Wieś, kościół parafialny pw. Podwyższenia Krzyża Świętego

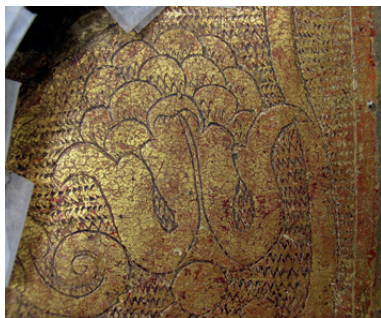
Fot. 3. *Matka Boska Starowiejska* – fragment lica obrazu z 1665 roku (stan po odświeżeniu oryginalnego tła z roślinną, złożoną dekoracją), Stara Wieś, kościół parafialny pw. Podwyższenia Krzyża Świętego

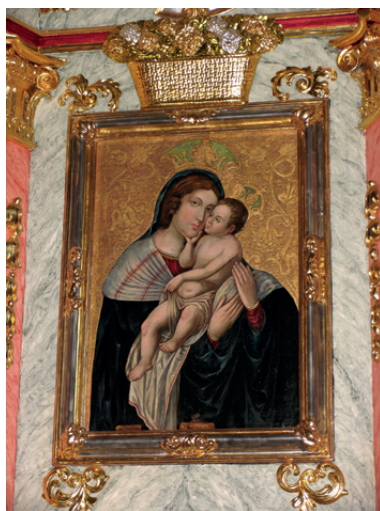
Fot. 4. *Matka Boska Starowiejska* – obraz z 1665 roku (stan po konserwacji i umieszczeniu w ołtarzu bocznym pw. Matki Boskiej Różańcowej), Stara Wieś, kościół parafialny pw. Podwyższenia Krzyża Świętego

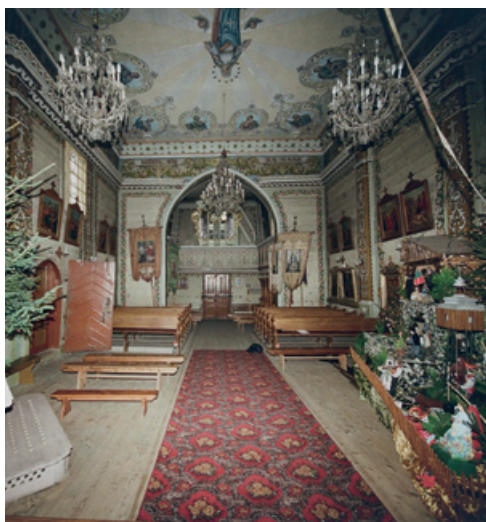
Fot. 5. Polichromia stropów oraz ścian prezbiterium i nawy, widok zachodniej strony kościoła (stan przed konserwacją), Stara Wieś, kościół parafialny pw. Podwyższenia Krzyża Świętego

Przeprowadzone badania stratygraficzne stwierdziły obecność warstw polichromii z XVI, XVII, XVIII i XIX wieku¹⁰, dopiero jednak poszerzone odkrywki udokumentowały rozległość i stan zachowania tych warstw, co pozwoliło na podjęcie decyzji odnośnie dalszego postępowania konserwatorskiego. Zalecono więc usunięcie polichromii z lat 20. XX wieku w całości ze ścian nawy i prezbiterium oraz tynku z drewnianych stropów. Po demontażu ołtarzy bocznych odsłonięto dobrze zachowane fragmenty dekoracji z 2. ćwierci XVI wieku¹¹. Na innych częściach ścian takiej

polichromii już nie odnaleziono. Najważniejszym odkryciem było odsłonięcie dekoracji renesansowej na stropach kościoła zbudowanej z szeregu kasetonów wypełnionych barwnymi rozetami o bardzo rozbudowanych kształtach. Tę warstwę zdecydowano poddać oprócz prac konserwatorskich także pracom restauratorskim, aby przywrócić pierwotny wygląd dekoracji.

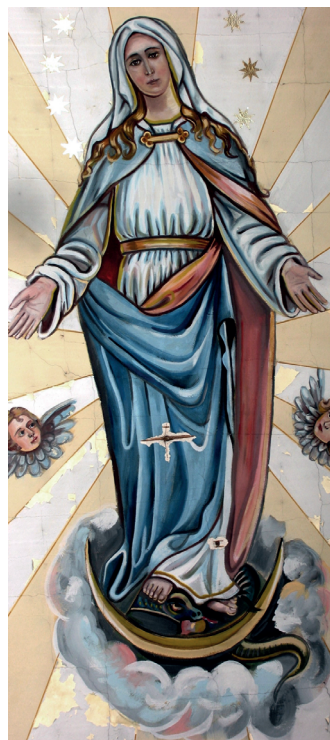
Fot. 6. Polichromia stropu nawy – fragment z przedstawieniem Matki Boskiej Niepokalanej z 1927 roku, Stara Wieś, kościół parafialny pw. Podwyższenia Krzyża Świętego

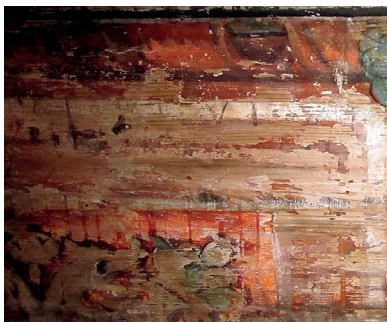
Fot. 7. Polichromia stropu nawy – fragment renesansowej dekoracji kasetonów, Stara Wieś, kościół parafialny pw. Podwyższenia Krzyża Świętego

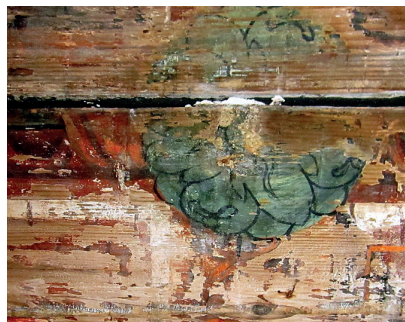
Fot. 8. Polichromia stropu nawy – fragment renesansowej dekoracji roślinnej obramowania kasetonów, Stara Wieś, kościół parafialny pw. Podwyższenia Krzyża Świętego

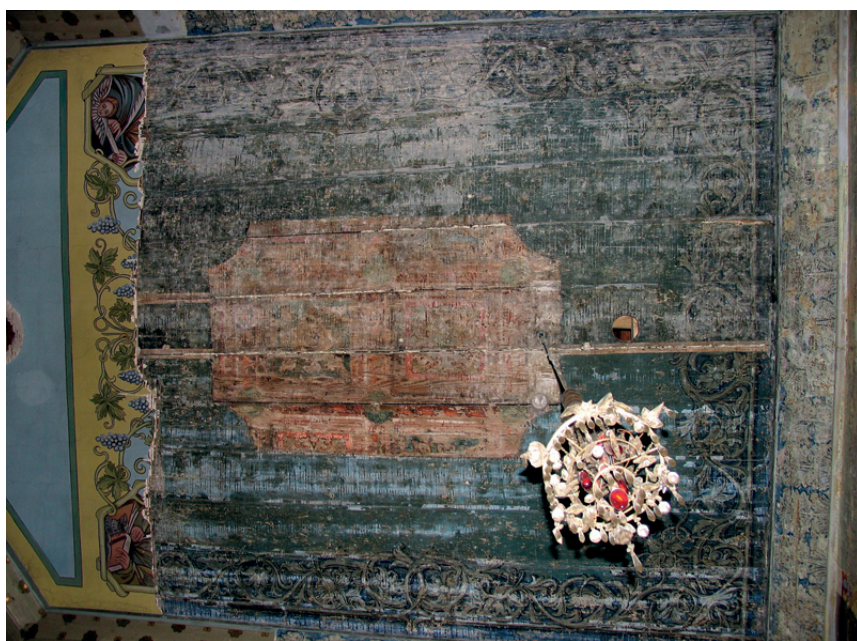
Fot. 9. Polichromia stropu nawy – zarys kształtu obrazu plafonowego Wniebowzięcie Najświętszej Marii Panny z 1870 roku (usuniętego około 1927 roku). W części środkowej widoczny zachowany fragment polichromii renesansowej, po zewnętrznej stronie zarysu fragment polichromii barokowej, Stara Wieś, kościół parafialny pw. Podwyższenia Krzyża Świętego

Podczas zdejmowania poszczególnych nawarstwień na stropie prezbiterium natrafiono na ślad po znajdującym się tam malowidle naklejonym na odeskowanie z polichromią renesansową. Obraz ten przedstawiający Wniebowzięcie Najświętszej Panny Marii zdjęty ze stropu zapewne

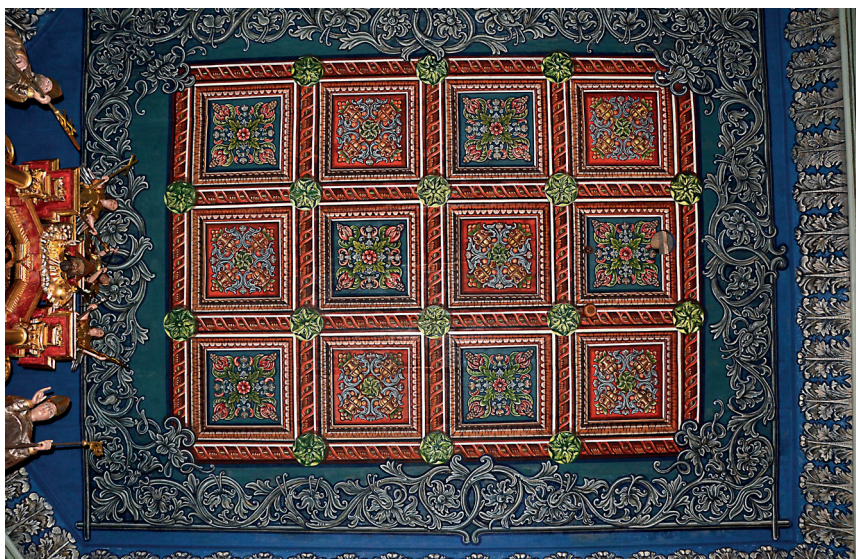
Fot. 10. Polichromia renesansowa stropu nawy z 1. ćwierci XVI wieku (stan po konserwacji i restauracji), Stara Wieś, kościół parafialny pw. Podwyższenia Krzyża Świętego

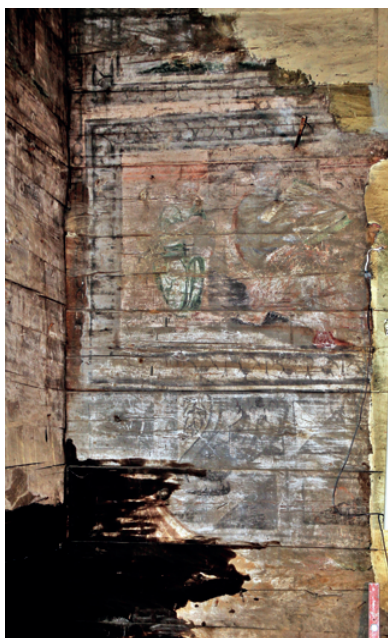
Fot. 11. Polichromia renesansowa na ścianie południowej i belce tęczowej – fragment zasłonięty dotychczas przez ołtarz pw. św. Józefa, Stara Wieś, kościół parafialny pw. Podwyższenia Krzyża Świętego

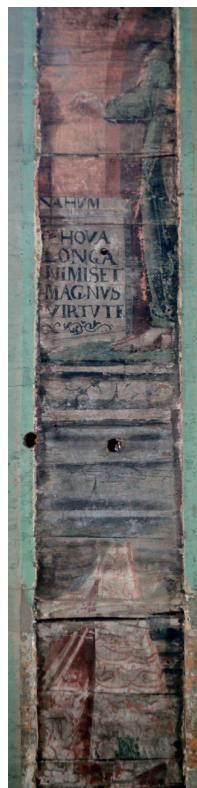
Fot. 12–13. Polichromie renesansowe na ścianach bocznych, Stara Wieś, kościół parafialny pw. Podwyższenia Krzyża Świętego

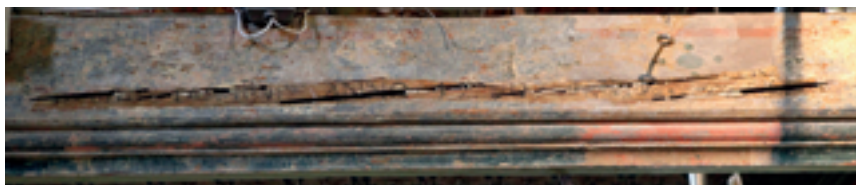
Fot. 14. Fragment belki tęczowej z datą 1530, widok od strony ołtarza, Stara Wieś, kościół parafialny pw. Podwyższenia Krzyża Świętego

11 Polichromia ta zbudowana jest w dolnej części z pasa kwater /boni/ wypełnionych dekoracją roślinną /akant/, a w górnej części ze scen figuralnych, zapewne pasyjnych obramowanych bordiurą z motywami roślinnymi. Te fragmenty dekoracji malarskiej powstałej przed 1530 r. oraz fragmenty odsłonięte po demontażu drewnianych wsporników w prezbiterium zachowały się w stanie niezmienionym dlatego, że nie były dostępne podczas kolejnych prac renowacyjnych. Na belce tęczowej, na ścianie od strony ołtarza odsłonięto datę 1530.

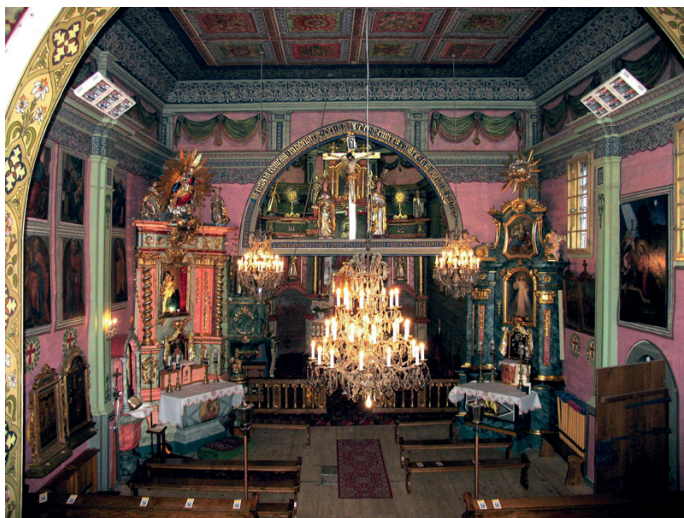
Fot. 15. Polichromia stropów oraz ścian prezbiterium i nawy, widok wschodniej strony kościoła (stan po konserwacji i restauracji wystroju), Stara Wieś, kościół parafialny pw. Podwyższenia Krzyża Świętego

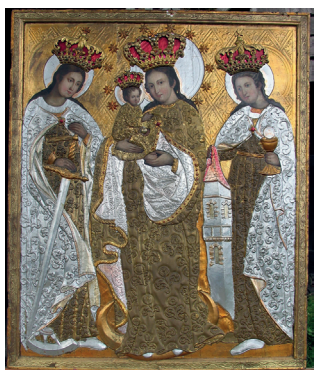
Fot. 16. Środkowa część tryptyku z przedstawieniem *Sacra Conversazione* z około 1500 roku – lico obrazu (stan przed konserwacją), Stara Wieś, kościół parafialny pw. Podwyższenia Krzyża Świętego

Najbardziej jednak kontrowersyjnym przypadkiem była zmiana, która nastąpiła na obrazie *Święta Rozmowa* z ołtarza głównego. Przedstawione są na nim postacie Matki Boskiej z Dzieciątkiem oraz śś. Katarzyny i Barbary. Całość części malowanej, za wyjątkiem karnacji, osłonięta jest późniejszą drewnianą, srebrzoną i złoconą *sukienką*. Na głowach postaci umieszczone są duże rzeźbione korony, złote tło dekorowane wypukłymi, ukośnymi,

podwójnymi podziałami tworzącymi romby z rozetami wewnątrz. Obraz stanowi część tryptyku (skrzydła się nie zachowały), ma kształt prostokąta stojącego, obecnie jest umieszczony w ołtarzu głównym kościoła w niszy zamkniętej łukiem¹³. Postacie świętych umieszczone po bokach Matki Boskiej pierwotnie miały głowy przedstawione tylko w lekkim skłonie. Podczas przystosowywania obrazu do nowego ołtarza, zmieniono układ postaci niewiast, gdyż zwieńczona łukiem nisza zasłaniała głowy postaci. Zamalowano więc głowy niewiast i wykonano nowe, bardziej pochylone

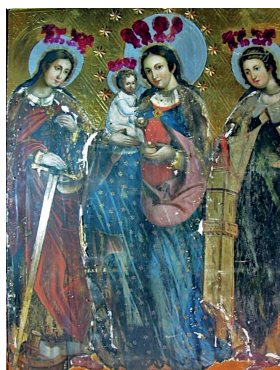
Fot. 17. Środkowa część tryptyku z przedstawieniem *Sacra Conversazione* z około 1500 roku – lico obrazu, widoczne odslonięte wizerunki Matki Boskiej z Dzieciątkiem oraz Świętych Niewiast malowanych w całej postaci (stan po zdjęciu drewnianej sukienki i koron), Stara Wieś, kościół parafialny pw. Podwyższenia Krzyża Świętego

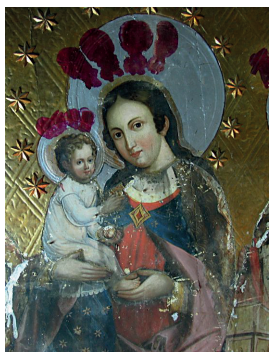
Fot. 18. Środkowa część tryptyku z przedstawieniem *Sacra Conversazione* z około 1500 roku – fragment lica z przedstawieniem Matki Boskiej i Dzieciątka (stan po zdjęciu drewnianej sukienki, przed konserwacją), Stara Wieś, kościół parafialny pw. Podwyższenia Krzyża Świętego

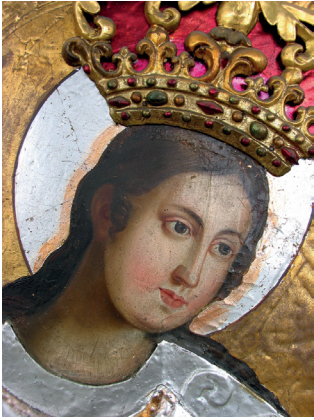
Fot. 20. Środkowa część tryptyku z przedstawieniem *Sacra Conversazione* z około 1500 roku – fragment lica z wizerunkiem św. Katarzyny, widoczny wyraźny zarys starszego rysunku twarzy, Stara Wieś, kościół parafialny pw. Podwyższenia Krzyża Świętego

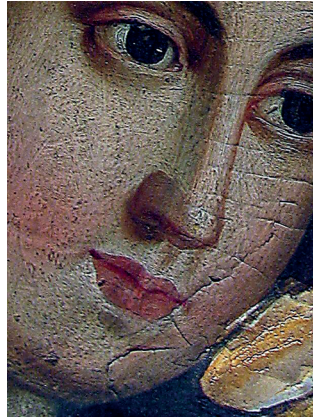
Fot. 21. Środkowa część tryptyku z przedstawieniem *Sacra Conversazione* z około 1500 roku – fragment lica z wizerunkiem św. Katarzyny, detal twarzy, widoczne różne rodzaje krakelur w zależności od zastosowanej warstwy barwnej i czasu jej powstania (stan zachowania wszystkich warstw malatury i gruntów), Stara Wieś, kościół parafialny pw. Podwyższenia Krzyża Świętego

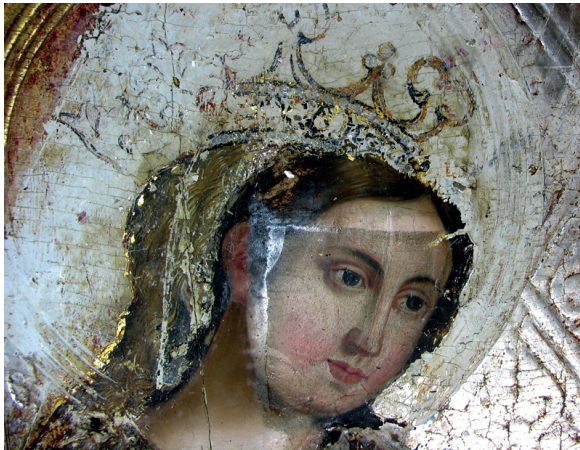
Fot. 22. Środkowa część tryptyku z przedstawieniem *Sacra Conversazione* z około 1500 roku – fragment lica z wizerunkiem św. Katarzyny, widoczny pierwotny układ głowy, malowanej korony oraz nimbu (stan po częściowym usunięciu nawarstwień z połowy XVIII wieku i lat 70. XIX wieku), Stara Wieś, kościół parafialny pw. Podwyższenia Krzyża Świętego

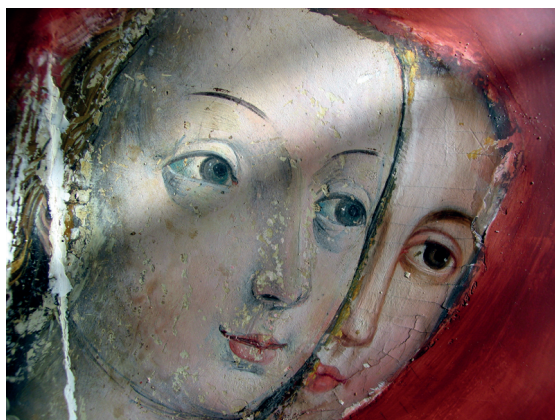
Fot. 23. Środkowa część tryptyku z przedstawieniem *Sacra Conversazione* z około 1500 roku – fragment lica z wizerunkiem św. Katarzyny, widoczne odsłonięte pierwotne jej oblicze oraz pozostałości przemalowania z połowy XVIII wieku, Stara Wieś, kościół parafialny pw. Podwyższenia Krzyża Świętego

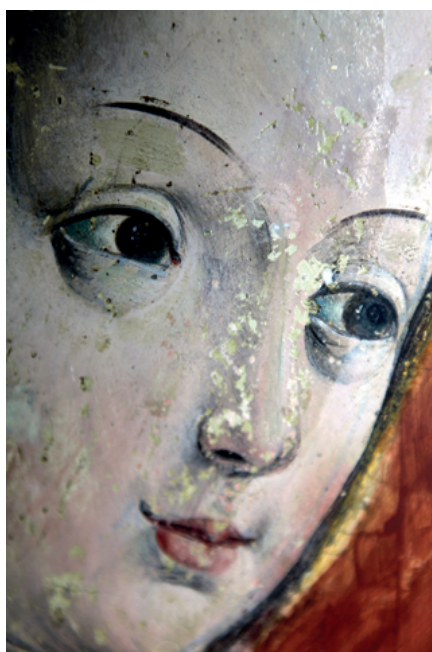
Fot. 24. Środkowa część tryptyku z przedstawieniem *Sacra Conversazione* z około 1500 roku – fragment lica z wizerunkiem św. Katarzyny, widoczne odsłonięte pierwotne oblicze z około 1500 roku, Stara Wieś, kościół parafialny pw. Podwyższenia Krzyża Świętego

Podczas prac konserwatorskich podjęto decyzję o usunięciu wszystkich wtórnych przemalowań wykonanych w latach 70. XIX wieku, łącznie z namalowanymi wtedy głowami śś. Katarzyny i Barbary oraz wszystkich późniejszych nawarstwień. Obraz ten eksponowany jest obecnie w muzeum parafialnym (natomiast kopia o układzie z lat 70. XIX wieku umieszczona została w ołtarzu głównym kościoła)¹⁴. W tym przypadku zostało przywrócone oryginalne oblicze gotyckiego przedstawienia, które było w początku XVI wieku najważniejszym elementem wyposażenia świątyni starowiejskiej.

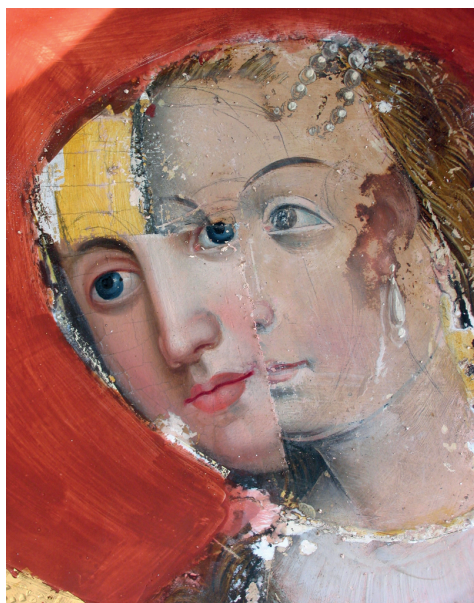
Fot. 25–26. Środkowa część tryptyku z przedstawieniem *Sacra Conversazione* z około 1500 roku – fragment lica z przedstawieniem „dwóch oblicz” (renesansowego i barokowego) św. Barbary, Stara Wieś, kościół parafialny pw. Podwyższenia Krzyża Świętego

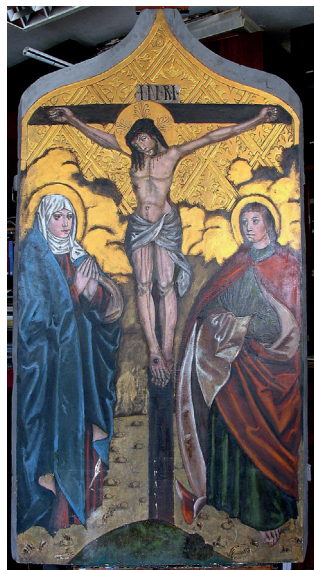
Fot. 27. Scena Ukrzyżowania – obraz, będący zapewne fragmentem zwieńczenia tryptyku *Santa Conversazione* z około 1500 roku, który pierwotnie znajdował się w kościele parafialnym pw. Podwyższenia Krzyża Świętego w Starej Wsi

■ 13 W zwieńczeniu ołtarza znajduje się gotycki obraz ze sceną Ukrzyżowania, jest to prawdopodobnie składowa tryptyku *Sacra Conversazione*, którego centralna część znajduje się także w ołtarzu głównym. Podczas konserwacji tych obrazów odnaleziono w górnej krawędzi malowidła centralnego gniazda na czopy, które zachowane są w dolnej krawędzi obrazu *Ukrzyżowanie*. O tym, że malowidła te stanowiły jeden zespół świadczą również jednakowe cechy stylistyczne oraz identyczny sposób opracowania złoconego tła z ukośną kratą układającą się w romby z rozetami wewnątrz. Ten sposób dekoracji tła jest rzadkim przypadkiem w sztuce małopolskiej, natomiast często stosowany był w malarstwie czeskim i śląskim, zwłaszcza w latach 1420–1430. Obraz z podobną dekoracją rombów tła ma m.in. *Święta Rozmowa z św. Katarzyną i Barbarą z Cięciny*. Również cechą wspólną, a rzadko spotykaną, obu przedstawień jest zakreszenie nimbów kilkoma koncentrycznymi kołami o różnych promieniach (J. Gadomski, *Gotyckie malarstwo tablicowe Małopolskie 1420–1470*, Warszawa 1981, s. 72). Na krawędziach bocznych obrazu środkowego znajdują się też gniazda na zawiasy mocujące kiedyś skrzydła boczne tryptyku.

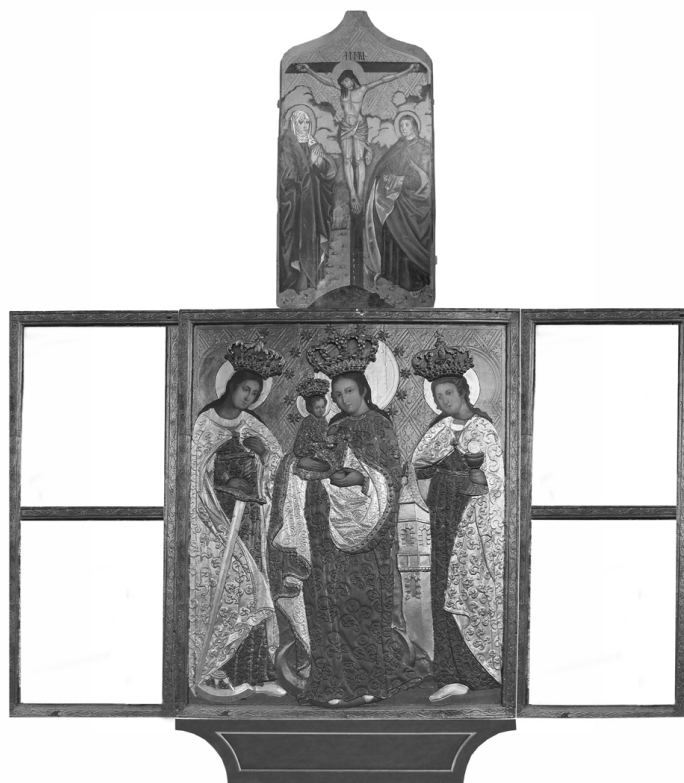
Fot. 28. Próba rekonstrukcji tryptyku *Santa Conversazione* z około 1500 roku

■ 14 W przyszłości planowane jest wykonanie rekonstrukcji całości tryptyku. Obecnie trwają poszukiwania skrzydeł bocznych, jeżeli jednak nie zostaną odnalezione, może zastąpi je rekonstrukcja z surowego drewna wraz z odbudową predelli i montażem zachowanego zwieńczenia z obrazem *Ukrzyżowanie*. Przedstawienie *Świętej Rozmowy* było bardzo popularnym tematem w malarstwie w 2 poł. XV i XVI w. w sztuce Małopolski. W niedalekiej odległości od Starej Wsi znajdowało się kilka zachowanych do dzisiaj takich przedstawień, m.in. powstałe w 1. ćwierci XVI w. obrazy m.in. z dawnego kościoła drewnianego w Pisarzowicach przedstawiające *Matkę Boską z Dzieciątkiem i śś. Marcinem i Urbanem*, *Świętą Rozmowę z Matką Boską i Świętymi Janami* w Komorowicach, dwa tryptyki *Św. Rozmowa Matki Boskiej z śś. Andrzejem i Piotrem i Matki Boskiej z śś. Mikołajem i Stanisławem* z Łękawicy, tryptyk z ok. 1500 r. z Jasienicy z *Matką Boską z Dzieciątkiem oraz śś. Katarzyną i Barbarą* lub tryptyk z *Matką Boską i śś. Stanisławem i Wojciechem* w Starym Bielsku, (J. Gadomski, *Malarstwo tablicowe na Górnym Śląsku*, [w:] *Malarstwo gotyckie w Polsce*, Warszawa 2003, t. 2, cz. 3, s. 308).

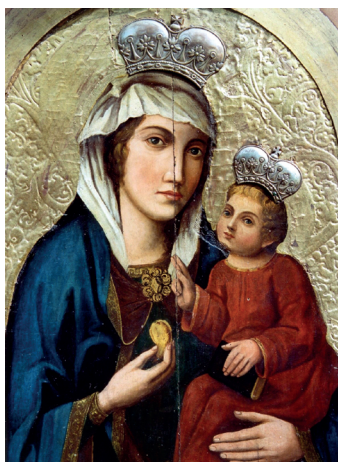
Fot. 29. *Matka Boska z Dzieciątkiem* – obraz z około 1510 roku (stan przed konserwacją), Krzyżowice, kościół parafialny pw. św. Michała Archanioła

Malowidło o wymiarach 115 x 72 cm w kształcie stojącego prostokąta, wykonane zostało w technice temperowej na tablicy drewnianej

zbudowanej z trzech desek lipowych. Całość kilkakrotnie przemalowana, ostatnio – grubymi warstwami farby olejnej zwłaszcza w partiach szat (płaszcz, maforium i suknia Matki Boskiej oraz szata Dzieciątka). Podobrazie drewniane było bardzo uszkodzone, deski rozklejone, wypaczone i popękane wzdłuż słoii, widoczne bardzo szerokie rozstępy. Dolna krawędź tablicy z licznymi ubytkami, krawędź ta została poprzednio wzmocniona szeroką drewnianą listwą przymocowaną do podobrazia stalowymi gwoździami. Drewno zaatakowane przez szkodniki biologiczne, w wielu miejscach rozłożone, o bardzo nikłej wytrzymałości mechanicznej. Lico pociemniałe, werniks zmatowiały, miejscami zaślepnięty. Warstwa malarska była spękana, rozwarstwiona, w wielu miejscach odspojona od podłoża, liczne i rozległe ubytki warstwy barwnej, a także zaprawy, zwłaszcza wzdłuż łączenia poszczególnych desek podobrazia i krawędzi obrazu. Tło dekorowane wypukłym ornamentem roślinnym, pokryte wtórnymi zaprawami zacierającymi miejscami rysunek ornamentu, całość pokryta szlagma.

Już podczas wstępnych oględzin lica obrazu zostały potwierdzone przypuszczenia, że został kiedyś całkowicie przemalowany, a górna krawędź obcięta. W celu dokładnego i jednoznacznego rozpoznania budowy

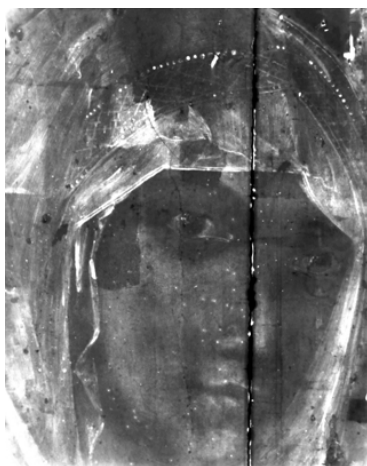
Fot. 30. *Matka Boska z Dzieciątkiem* – obraz z około 1510 roku, fragment głowy Matki Boskiej, widoczny pierwotny rysunek oblicza i nakrycia głowy (rentgenogram), Krzyżowice, kościół parafialny pw. św. Michała Archanioła

obrazu oraz określenia techniki wykonania malowidła wykonano szereg odpowiednich fotografii i badań laboratoryjnych²³. Pod kilkoma warstwami przemalowań pierwotna warstwa malarska na karnacjach zachowana była stosunkowo dobrze, podobnie na szatach Matki Boskiej i Dzieciątka. Przemalowania jednak zmodyfikowały oryginalny układ kompozycji malowidła, a przede wszystkim całkowicie zmieniły oblicza Matki Boskiej i Chrystusa oraz nakrycie głowy Marii. Odnaleziono również, zachowane jednak w postaci śladowej, pozostałości pierwotnych, złożonych „gładkich” nimbów. Na podstawie wykonanych fotografii w promieniach IR i X²⁴ okre-

ślono stan zachowania i rozległość występowania oryginalnego malowidła. Stwierdzono, iż warstwa pierwotna jest w stanie bardzo dobrym, mocno związana z podłożem, a przede wszystkim zachowana prawie w całości. A także, że adhezja warstw przemalowań z wcześniejszą jest słaba. Ubytki oryginalnej warstwy występują jedynie w miejscach, które zawsze są narażone na uszkodzenia, czyli w partiach wzdłuż łączenia poszczególnych desek podobrazia, głównie w łączeniu biegnącym przez środek malowidła, a także wzdłuż krawędzi, zwłaszcza dolnej. Zdjęcie warstw przemalowań, jak wykazały przeprowadzone próby, również nie przedstawiało większych trudności.

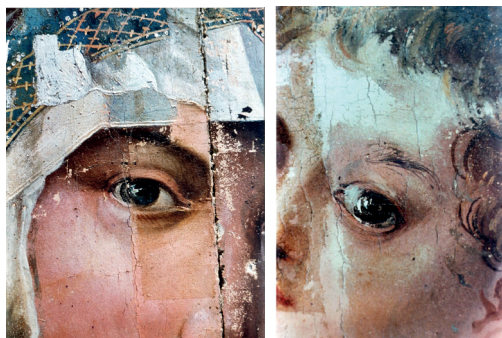
Fot. 32. *Matka Boska z Dzieciątkiem* – obraz z około 1510 roku, fragment twarzy Matki Boskiej i Dzieciątka (stan w trakcie odświeżania oryginalnego układu malowidła z początku XVI wieku), Krzyżowice, kościół parafialny pw. św. Michała Archanioła

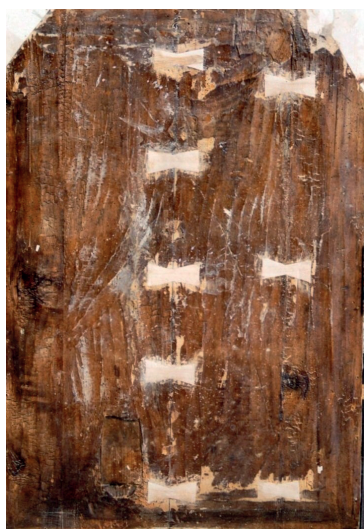
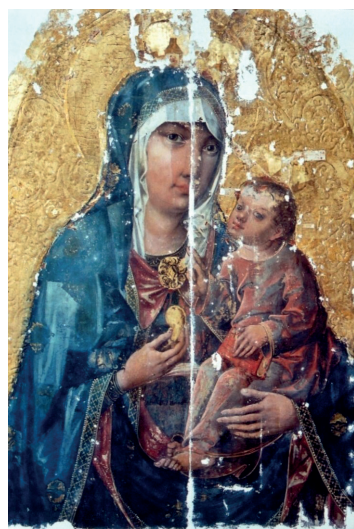
90. XIX wieku¹⁷. Zapewne wówczas, aby dopasować malowidło o kształcie prostokątnym do wnęki ołtarzowej z owalnym zwieńczeniem, zostały obcięte górne narożniki płyty, a lico całkowicie przemalowano¹⁸. Po usunięciu wszystkich wtórnych nawarstwień odsłonięto wizerunek Matki Boskiej z Dzieciątkiem (zwanej dawniej *Piekarską*)¹⁹ o większości cech typowych dla tzw. *Hodegetrii Krakowskich* z XV wieku²⁰. Ma również chyba najbardziej charakterystyczny wyróżnik malarstwa krakowskiego, czyli układ wywiniętej i widocznej „od dołu” prawej stopy Dzieciątka. Taki sposób ukazania jej był cechą nieodłączną dla przedstawień krakowskich, powtarzaną i w następnych latach, a nawet stuleciach²¹. Ma także elementy typowe dla przedstawień późniejszych – w prawej dłoni Matka Boska trzyma kwiat lub owoc (tutaj owoc granatu) wzrok obojga nie jest skierowany na siebie, lecz raczej na widza, podudzia Dzieciątka nie są ułożone pionowo, ale ukośnie i inne. Złote tło grawerowane jest w motywy stylizowanego

Fot. 33. *Matka Boska z Dzieciątkiem* – obraz z około 1510 roku, lico i odwrocie (stan po rekonstrukcji pierwotnego kształtu płyty), Krzyżowice, kościół parafialny pw. św. Michała Archanioła

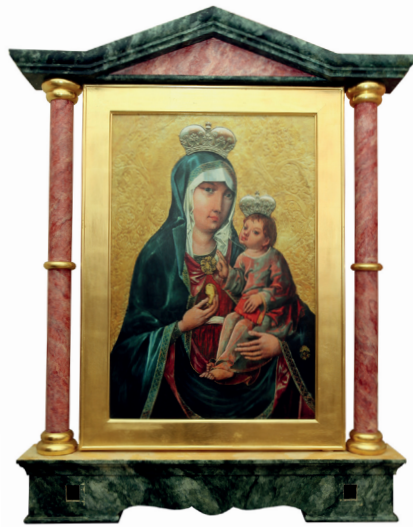
Fot. 34. *Matka Boska z Dzieciątkiem* – obraz z około 1510 roku, podczas uroczystości wprowadzenia wizerunku do ołtarza głównego (stan po konserwacji i restauracji), Krzyżowice, kościół parafialny pw. św. Michała Archanioła

Obraz został w 2006 roku ponownie uroczysto umieszczony w ołtarzu głównym kościoła i jest odsłaniany jedynie na specjalne uroczystości kościelne i parafialne²⁶. W efekcie po wielu latach przywrócony został pierwotny wygląd miejsca i takiż charakter życia religijnego tej społeczności. Mimo obaw, parafianie przyjęli „nowy-stary” wizerunek ze zrozumieniem, a znaczna część nawet z zadowoleniem. Oprócz wartości kultowych, odsłonięcie starszego oblicza Matki Boskiej i Chrystusa pozwoliło, na podstawie cech ikonograficznych, uściślić czas powstania obrazu oraz zaliczyć go do powstałych w 1. dekadzie XVI wieku dzieł autorstwa malarza krakowskiego określanego jako Mistrz Tryptyku z Szyku, działającego w latach 1510–1535²⁷.

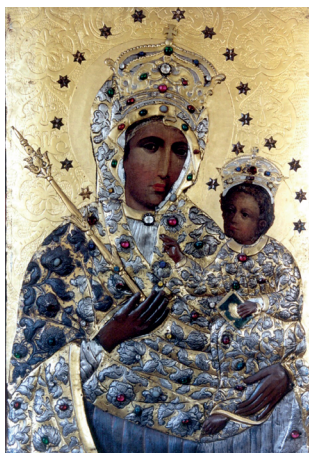
Fot. 35. Wizerunek *Hodegetrii* (Matki Boskiej Mysłowickiej) z około 1500 roku – lico obrazu z nałożoną metalową sukienką, Mysłowice, kościół pw. Świętego Krzyża

Inna sytuacja powodująca zmianę oblicza dzieła miała miejsce przy wizerunku *Hodegetrii* z kościoła mariackiego w Mysłowicach. Na obrazie z około 1500 roku umieszczono w połowie XVII wieku bardzo cenną, srebrną i częściowo pozłacaną *sukienkę* z koronami i berłem. *Sukienka* ta jednak ma nieco inny kształt niż malowidło, w partii głowy Matki Boskiej

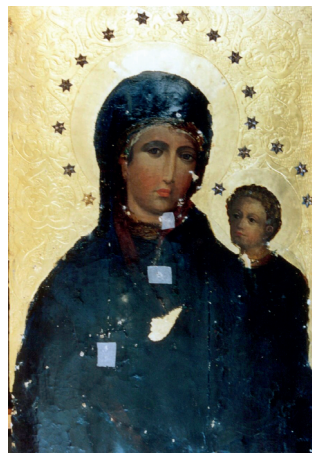
Fot. 36. Wizerunek *Hodegetrii* (Matki Boskiej Mysłowickiej) z około 1500 roku – lico obrazu po usunięciu metalowej sukienki, widoczna wyraźna zmiana oblicza Matki Boskiej i Chrystusa, Mysłowice, kościół pw. Świętego Krzyża

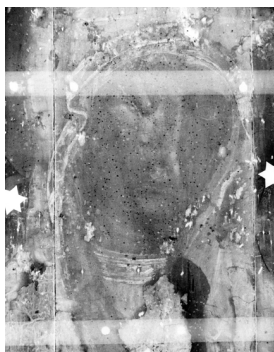
Fot. 37. Wizerunek *Hodegetrii* (Matki Boskiej Mysłowickiej) z około 1500 roku – fragment wizerunku Matki Boskiej uwidoczniony dzięki technologii obrazowania RTG, zauważalne zmiany rysunku twarzy pierwotnej i w partiach przemalowanych, Mysłowice, kościół pw. Świętego Krzyża

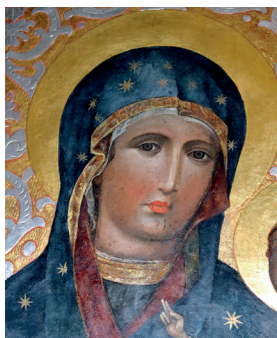
Fot. 39. Wizerunek *Hodegetrii* (Matki Boskiej Mysłowickiej) z około 1500 roku – fragment wizerunku Matki Boskiej (stan po konserwacji), Mysłowice, kościół pw. Świętego Krzyża
