Polsko-izraelskie wykopaliska w Hippos (Susita) 2000-2001 : Kościół Północno-Zachodni (NWC)

Światowit 3 (44)/Fasc.A, 133-141

**POLSKO-IZRAELSKIE WYKOPALISKA W HIPPOS (SUSITA) 2000-2001:
KOŚCIÓŁ PÓŁNOCNO-ZACHODNI (NWC)
(PL. 66-74)**

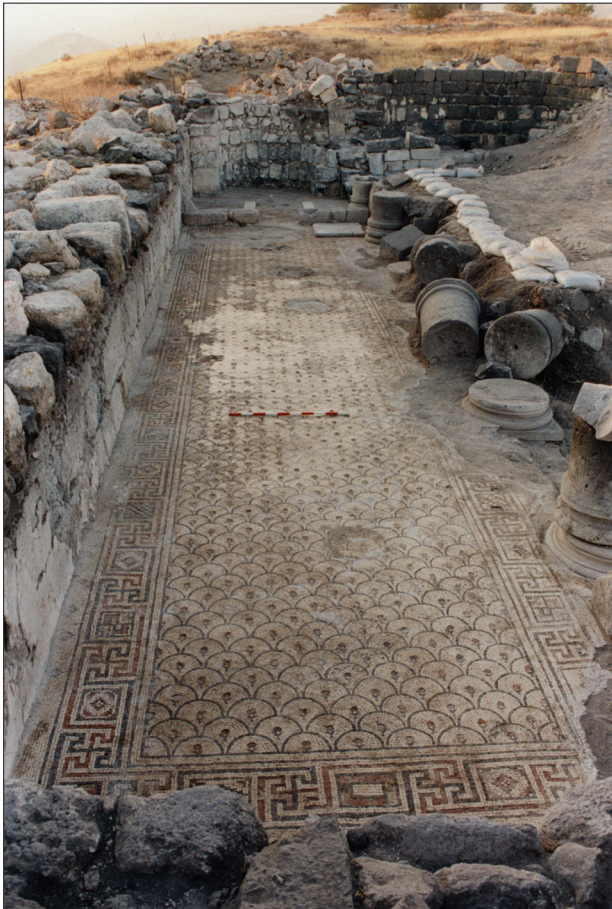
Fig. 4. Północna nawa kościoła widziana od zachodu. Fot. J. Burdajewicz

Nawa północna (Loc. 203) od wschodu zakończona jest małą apsydą (Loc. 218), która wraz ze wschodnią częścią nawy tworzyła przestrzeń sakralną, wydzieloną za pomocą balustrady (*cancelli*) (Fig. 4). Balustrada, osadzona na podstawie dość niedbale skonstruowanej z niewielkich bloków wapienia bezpośrednio na posadzce mozaikowej (należy więc bez wątpliwości do ostatniej fazy użytkowania kościoła), składała się z dwóch litych płyt (*plutei*) i dwóch słupków wysokich na 109 cm. Południowa płyta, choć pęknięta na trzy części, zachowała się w całości (80 x 95 cm); z dwóch stron zdobi ją przedstawienie reliefowe: krzyż na licu wschodnim, a rozeta w wieńcu – na licu zachodnim. Z płyty północnej na miejscu pozostał tylko mały fragment narożnika. W bocznych krawędziach słupków (od strony przejścia) tkwił jeszcze żelazny pierścienie, przez które niegdyś przeciągnięty był łańcuch zamykający dostęp do apsydy, zaś przeciwległe boki mają pionowe rowki na osadzenie płyt balustrady. Od góry natomiast słupki te zwieńczone są bazami pod kolumnienki (jedną z nich znaleziono tuż obok, leżącą pod ścianą W 233), na których spoczywało belkowanie, służące do zawieszania zasłon i/lub lampek oliwnych, takich jak lampka z brązu (La 01.01), znaleziona obok na posadzce (Fig. 6). Natomiast posadzkę apsydy pokrywał stos marmurowych elementów wyposażenia kościoła (Fig. 5). Były tu przede wszystkim rozmaite kolumnienki, wśród nich cztery równej wysokości (109 cm) bez wątpliwości podpierające niegdyś prostokątną mensę, zachowaną w około dwóch trzecich swej powierzchni.¹⁸ Znaleziono tu również relikwiarz z rozbitą pokrywą; jedna z jego trzech przegródek mieściła szklaną fiolkę z drobnymi fragmentami kości.¹⁹

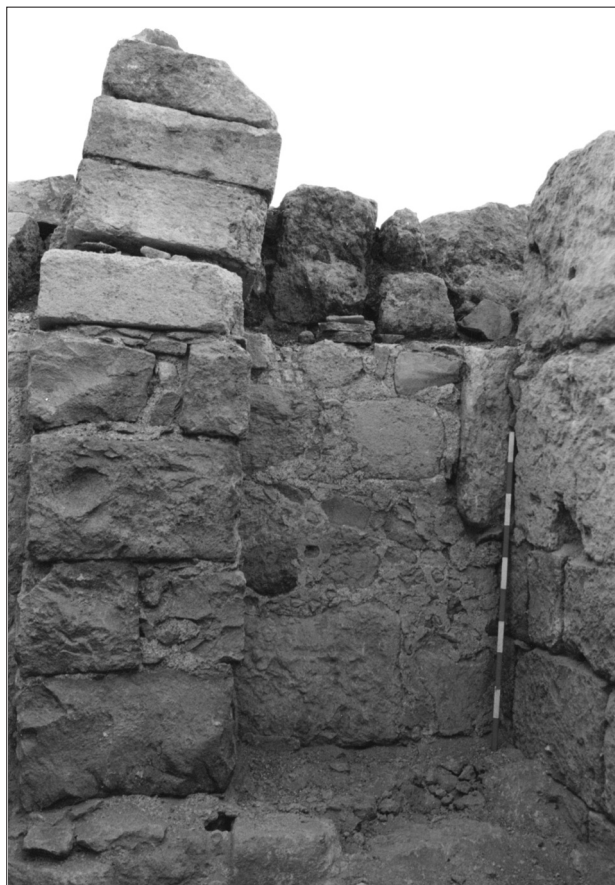
Fig. 7. Pomieszczenie L 207: narożnik północno-wschodni.
Fot. J. Burdajewicz

W помещении Loc. 207 odkryliśmy dwie kolejne podłogi z ubitej ziemi. Górna podłoga (jej poziom pokazuje Fig. 7), w której konstrukcji zastosowano duże fragmenty naczyń wschodniej sigillaty A (*ESA*, najwidoczniej pochodzące z jakiegoś pobliskiego wysypiska, którego zawartości użyto do niwelacji), odpowiadała ostatniej fazie użytkowania kościoła. Помещение odcięte zostało wówczas od nawy północnej za pomocą muru (W 240) postawionego bez zastosowania fundamentu bezpośrednio na warstwie niwelacji (Fig. 9, z prawej); od zachodu o ten mur oparto konstrukcję północnej apsydy. Jedyne drzwi do помещениа Loc. 207 w owej fazie stwarzały zatem małe drzwi od strony centralnej apsydy. Otwór do zamocowania rygła widoczny w zachodnim ościeżu, a także utrudniony „zamaskowany” dostęp poprzez ciasny szyb każą sądzić, że помещениа to służyło wówczas jako skarbiec.

ze ścianą północną (W 237) (Fig. 7), podczas gdy trzy najniższe warstwy, złożone z ciosów bazaltowych, ciągną się dalej w kierunku północnym. Jest zatem oczywiste, że w oryginalnej fazie budowy pomieszczenie to sięgało dalej na północ. Do tej fazy niewątpliwie należy dolna podłoga (jej poziom wskazuje miarka na Fig. 8), położona około 40 cm poniżej górnej, i również – jak się wydaje – wykonana z ubitej ziemi, kilkanaście luźnych kostek mozaiki znalezionych w jednym miejscu nie łączyło się bowiem z żadnym podłożem. Na tym poziomie użytkowym pomieszczenie to, prawdopodobnie służące wówczas jako *pastoforium*, było dostępne nie tylko przez drzwiczki z głównej absydy, ale przede wszystkim z nawy północnej.

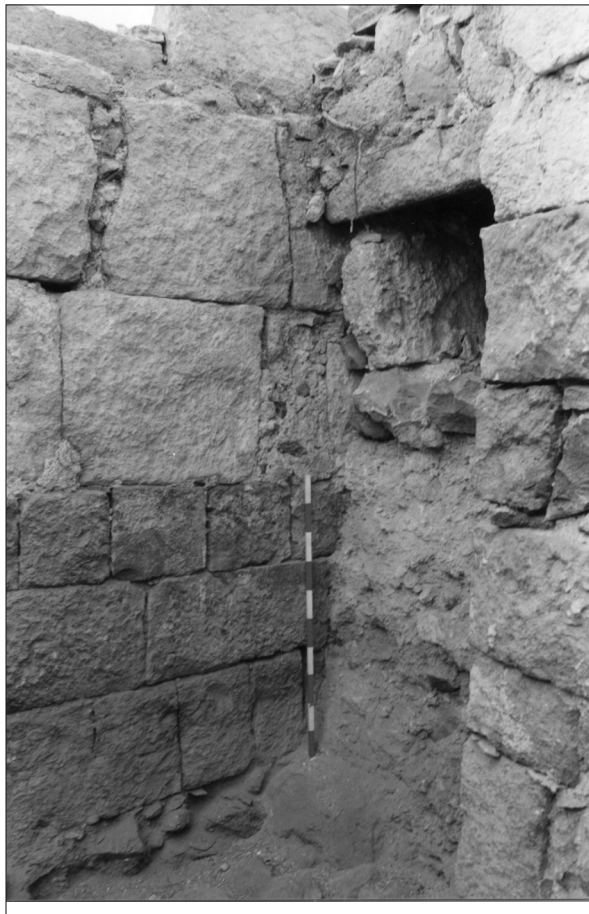
Fig. 8. Pomieszczenie L 207: narożnik południowo-wschodni. Fot. J. Burdajewicz.

W południowej części помещениа obudowano lico muru centralnej apsydy (W 239) ciosami wapienia i rumoszem, tworząc prostokątną niszę na przechowywanie chronionych tu przedmiotów (Fig. 8). Prawdopodobnie w tej samej fazie wschodni mur помещениа i zarazem kościoła (W 238) nadbudowano wielkimi ciosami wapiennymi. Wątek tych bloków, bez wątpliwości pochodzących z rozbiórki jakiejś starszej budowli, tworzy narożnik

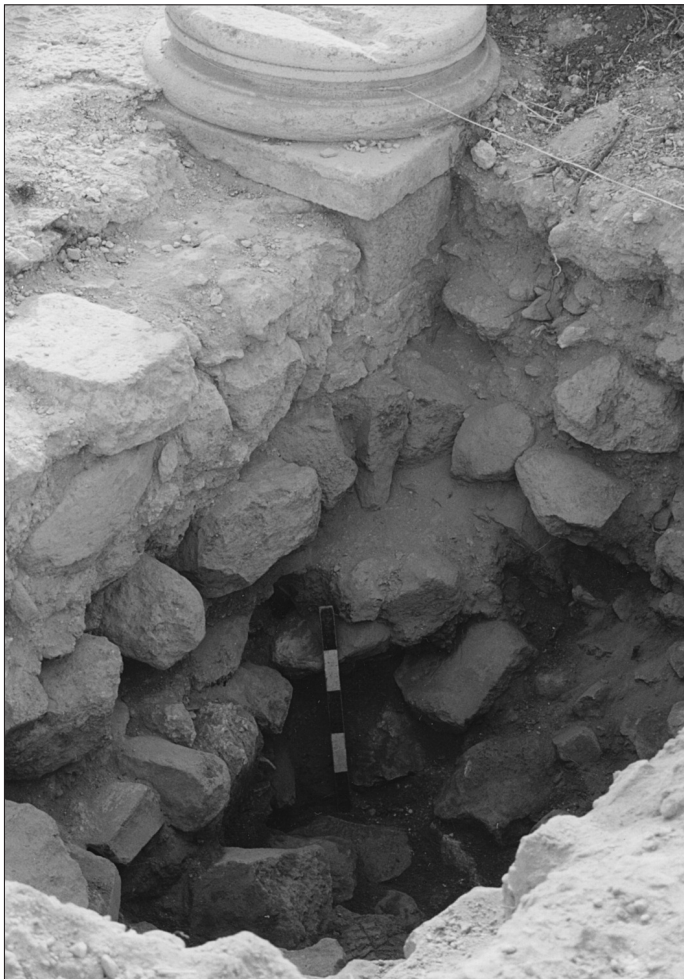
Fig. 15. Sondaż w nawie głównej kościoła: posadowienie stylobatu północnego nad wypełniskiem głazów bazaltowych; widok od południowego zachodu. Fot. J. Burdajewicz

Wypełnisko ziemi i dużych kamieni znalezione pod tym poziomem powstało najwidoczniej po wykonaniu fundamentu pod stylobat. Fundament ten stanowi kombinację fundamentu stopowego (monolitowe podstawy pod bazy poszczególnych kolumn) z fundamentem ławowym (mur z nieregularnych, średniej wielkości kamieni spojonych zaprawą, łączący ze sobą poszczególne podstawy). Spąg fundamentu spoczywa około 42 cm poniżej poziomu pierwotnej mozaiki. Na tej głębokości zaczyna się zwarte wypełnisko (zapewne warstwa niwelacyjna) dużych nieregularnych kamieni bazaltowych, z których wiele nosi ślady spalenizny (Fig. 15). Eksploracja została zatrzymana na głębokości około 125 cm poniżej szczytu stylobatu bez osiągnięcia dna wypełniska (!).

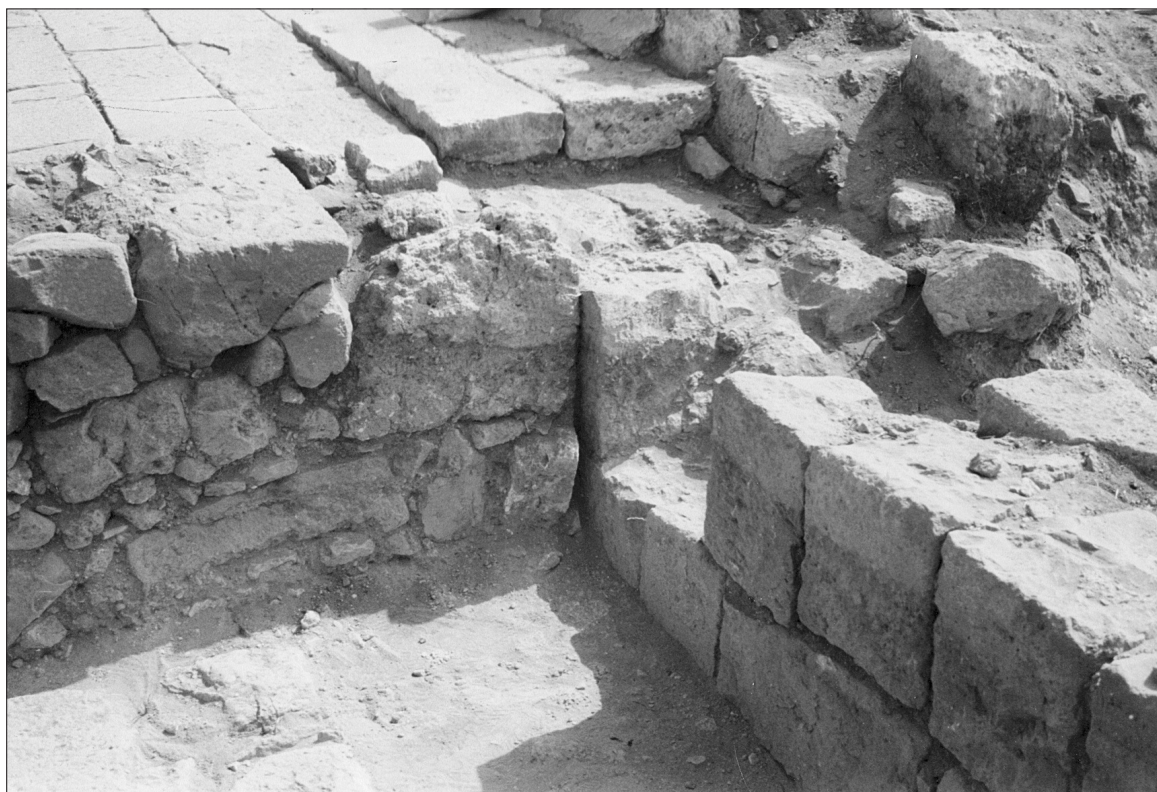
Fig. 18. Wschodni mur prasy oliwnej (z lewej), zniwelowany i włączony w konstrukcję platformy tłoczni wina (w głębi). Fot. J. Burdajewicz

zbiornik na moszcz. Bezpośrednio na południe od platformy i na niższym poziomie leży pomieszczenie (Loc. 270) starannie brukowane bazaltowymi płytami, zawierające łożysko prasy oliwnej i zbiornik na oliwę, oba elementy również z bazaltu. Z przyczyn technicznych było możliwe odsłonięcie tylko północno-wschodniej części tego pomieszczenia, którego wschodnia ściana wyróżnia się staranną konstrukcją z ciosów bazaltowych i serią przypór (zapewne dźwigających łuki sklepienia) po drugiej (wschodniej) stronie. Na podłodze znaleziono fragment ogromnego kapitelu korynckiego z wapienia, który prawdopodobnie spadł z którejś ze ścian, gdzie był wtórnie użyty. Fragmenty podobnych kapiteli znaleziono również w dolnej części wypełniska pomieszczenia Loc. 272 na wschód od platformy tłoczni wina.

Trudno w tej chwili jednoznacznie stwierdzić, czy było to założenie kompleksowe, to znaczy, czy oba urządzenia działały w tym samym czasie, czy też prasa oliwna była instalacją chronologicznie wcześniejszą. Nie ulega jednak wątpliwości, że sama budowla z ciosów bazaltowych, do której należy zarówno mur W 275, jak i pomieszczenie Loc. 270 z prasą oliwną, jest konstrukcyjnie wcześniejsza niż instalacja tłoczni wina. Świadczy o tym fakt, że platforma tłoczni wina (Loc. 271) przykrywa znielowany północny odcinek muru W 275, a odgraniczający ją od południa mur o niedbałej konstrukcji z nieregularnych kamieni (W 276) opiera się na posadzce Loc. 270 (Fig. 18). Oczywiście odrębną kwestią jest sama data zainstalowania prasy oliwnej w tym pomieszczeniu. Zasięg całego kompleksu i jego chronologia staną się zrozumiałe dopiero po zakończeniu eksploracji. Przypuszczalnie należy liczyć się z możliwością, że tłocznia wina jest późniejsza niż kościół (założona wówczas, gdy kościół był już w ruinie?), podczas gdy prasa oliwna jest mu współczesna.
