Chełm (Góra Katedralna), woj. lubelskie : badania XIII-wiecznego zespołu rezydencjonalnego w roku 2011

Światowit : rocznik poświęcony archeologii przeddziejowej i badaniom pierwotnej kultury polskiej i słowiańskiej 9 (50)/B, 287-292

CHEŁM (GÓRA KATEDRALNA), WOJ. LUBELSKIE. BADANIA XIII-WIECZNEGO ZESPOŁU REZYDENCJONALNEGO W ROKU 2011

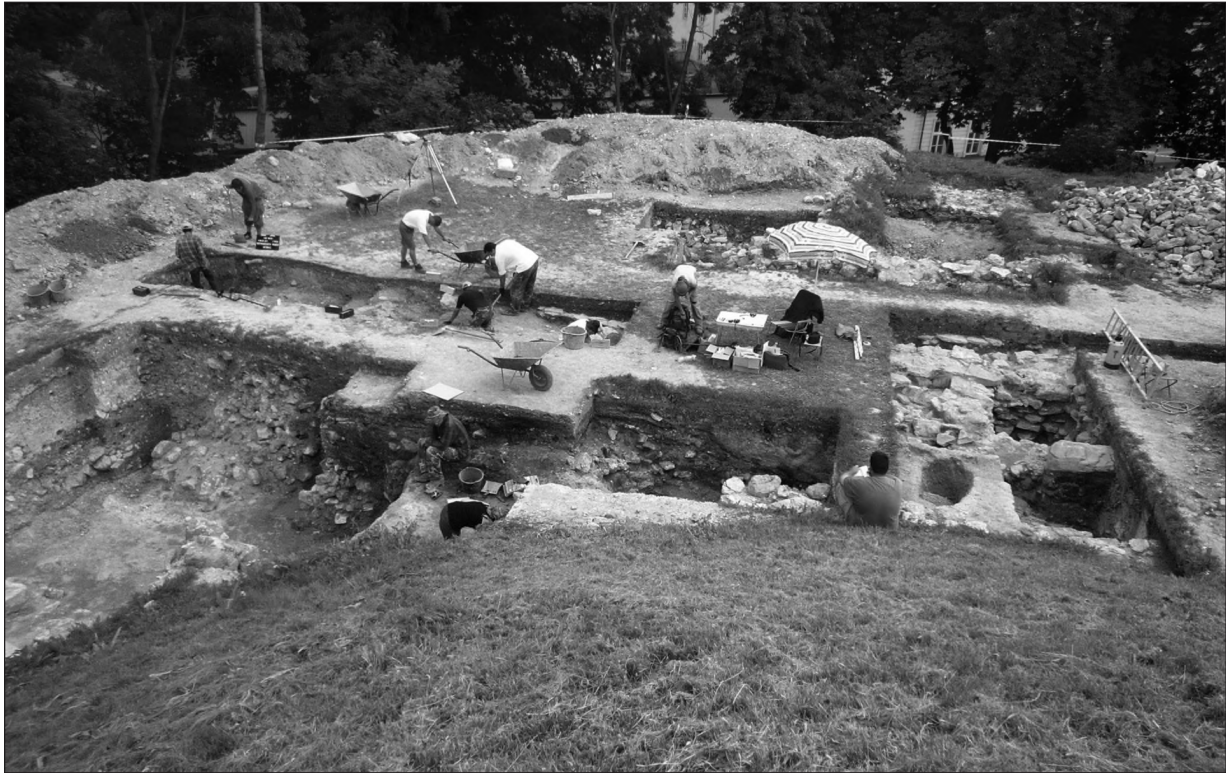
Ryc. 1. Chełm, południowa część Wysokiej Górki. Widok na wykopy z kulminacji kopca centralnego. Na pierwszym planie po lewej – wykop 23 z wejściem na teren zespołu rezydencjonalnego (fot. M. Bogacki).

Fig. 1. Chełm, southern part of Wysoka Górka (High Hilllock). View on the trenches from the culmination of the central mound. In the foreground on the left – Trench 23 with the entrance to the area of the residential complex.

W roku 2011 w obrębie wykopów zlokalizowanych w południowej części Wysokiej Górki (północna część Góry Katedralnej) przebadano łącznie obszar ok. 200 m² (Ryc. 1). Głębokość wykopów była tu znaczna i sięgała do 5 m. Potwierdzono wielkie transformacje pierwotnej wysokości i kształtu Wysokiej Górki, a zarazem liczne nawarstwienia: destrukty i niwelacje, będące efektem niszczenia znajdującej się w tej części Wysokiej Górki zabudowy.

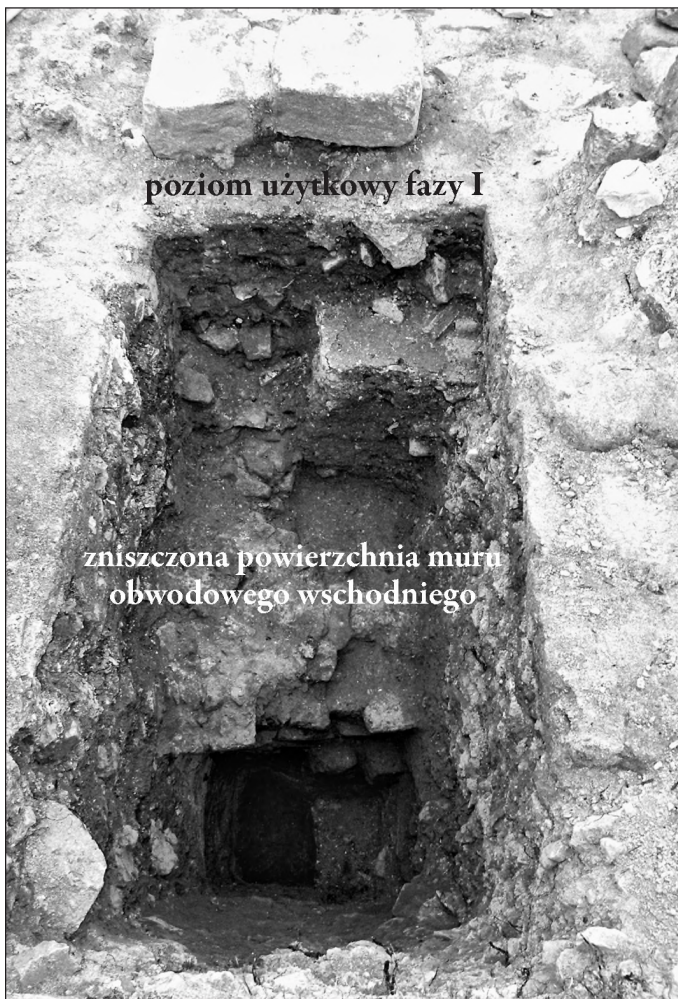
Ryc. 2. Chełm, wykop 23a. Widok z poziomu użytkowego wnętrza rezydencji fazy I na zewnętrzne lico zniszczonego muru obwodowego wschodniego (fot. A. Buko).

Fig. 2. Chełm, Trench 23a. View from the usage level of the interior of the residence in Phase I on the external face of the destroyed eastern circumferential masonry wall.

Zniszczenia widoczne są dobrze w wykopie 23 (rejon bramny), u wejścia na teren rezydencji. Odślonięty na całej powierzchni wykopu pierwotny poziom posadzki wyznacza warstwa zielonego piasku glaukonitytowego, stanowiąca podsypkę pod niezachowane dzisiaj płytki posadzkowe. Uwagę zwraca wschodnia krawędź rezydencji, z wyraźnym zakłóceniem pierwotnego poziomu posadzki, przebiegającym po linii północ-południe oraz zarysowanymi w tym miejscu świadectwami zniszczeń muru obwodowego wschodniego. Jak wykazały badania, mur po tej stronie znajduje wprawdzie kontynuację, ale na głębokości około 1–1,5 m poniżej poziomu użytkowego wnętrza (Ryc. 2). Można przypuszczać, że wynika to z faktu, iż po wybudowaniu zespołu rezydencjonalnego w tej części wzgórza miała miejsce katastrofa budowlana. Być może w wyniku tych zdarzeń wschodnia część muru obwodowego osunęła się ze skarpy. Za takim przypuszczeniem mogą przemawiać dwa dodatkowe argumenty. Po pierwsze, odnotować należy brak po stronie wschodniej wielu elementów części

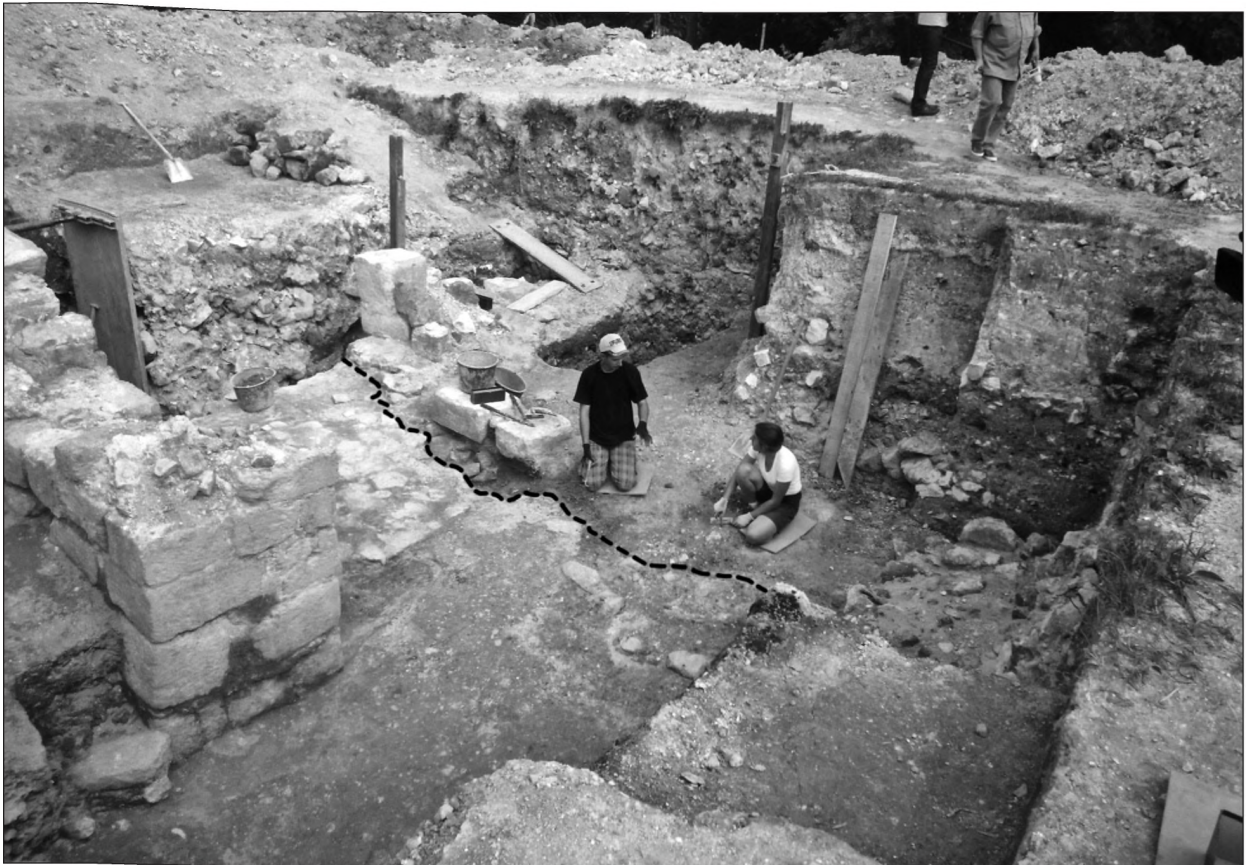
Ryc. 3. Chełm, wykop 23 (widok od strony SW). Po lewej (w głębi) widoczna część bramna pałacu; w środku – zaznaczona krawędź zniszczonej warstwy posadzkowej; po prawej – częściowo wyeksplorowane rumowisko destruktorów budowli ze śladami pożaru (fot. A. Buko).

Fig. 3. Chełm, Trench 23 (view from SW). On the left (in the background) the gate part of the palace can be seen; in the centre – marked edge of a destroyed paved floor layer; on the right – partially explored rubble of damaged remains of the building with traces of fire.

bramnej, która przetrwała w zastanawiająco zrujnowanym stanie (Ryc. 3). Po drugie, układ warstw niwelacyjnych widoczny na ścianie profilu wschodniego wykopu, powyżej zniszczonej powierzchni muru obwodowego wschodniego, charakteryzuje się w tym miejscu gwałtownym spadkiem warstw (kąt około 30°) w kierunku skarpy. Jest to zastawiające, zważywszy, że dzisiejsza krawędź skarpy odsunięta jest od tego miejsca o ponad 5 m. Oznaczać to może, że w okresie funkcjonowania zespołu mur obwodowy wschodni usytuowany był przy krawędzi skarpy, której osunięcie spowodowało zniszczenia tej części budowli i powstanie nowego układu stratyfikacyjnego. Niewykluczone, że u źródeł tych wydarzeń był pożar, na którego ślady natrafiono pod warstwą destruktorów, przy ścianie południowej wykopu. W części bramnej zidentyfikowano dobrze zachowane płyty kamienne, stanowiące pierwotną jej nawierzchnię.

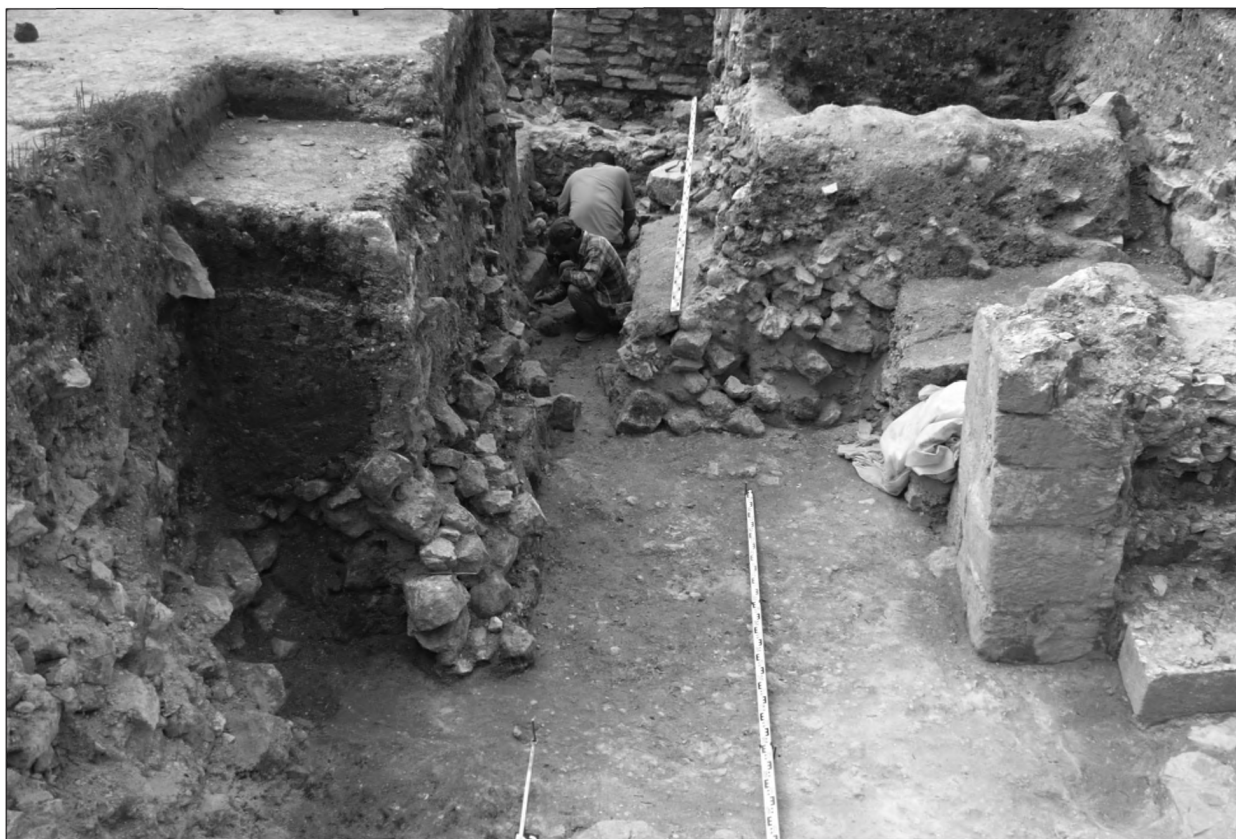
Ryc. 4. Chełm. Widok posadzki (poziom użytkowy fazy I) w kierunku W. Po prawej – narożnik części bramnej rezydencji; po lewej – warstwy destruktorów kamiennych powyżej poziomu posadzki; w głębi – dolna część i stopa fundamentowa prostokątnej wieży (II faza budowlana) (fot. A. Buko).

Fig. 4. Chełm. View of the paved floor (usage level of Phase I) to W. On the right – corner of the gate part of the residence; on the left – layers of damaged stone remains above the paved floor level; in the background – bottom part and the foundation footing of the rectangular tower (building of Phase II).

Kolejnym elementem zwracającym uwagę są znaczące miąższości warstw destruktorów przykrywających poziom użytkowania budowli pałacowej z fazy I. W wielu miejscach miąższość materiału budowlanego i zaprawy przekracza 1,5 m. To na ich powierzchni budowano elementy zabudowy należące do fazy II (Ryc. 4).

Do drugiej (II) fazy należy niewątpliwie wspomniana wcześniej wieża kamienna, tkwiąca w większości pod nasypem współczesnego kopca². Jej stopa fundamentowa znajduje się bowiem powyżej pierwotnego poziomu posadzki (Ryc. 4). Do fazy tej, datowanej metodą radiowęglową na okres po połowie XIII w., zaliczyć należy też – znajdujące w innych częściach południowej partii stanowiska

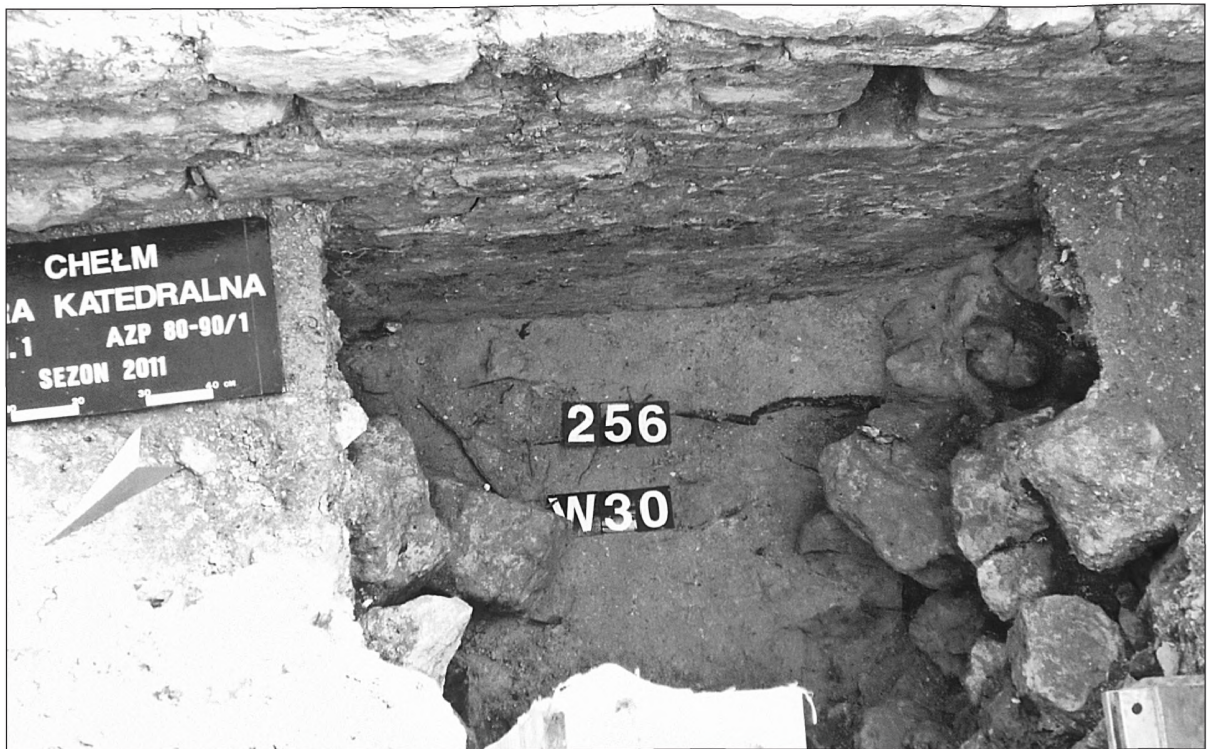
Ryc. 5. Chełm, wykop 30 (na zewnątrz muru obwodowego rezydencji). Widoczne lico zewnętrzne muru, oraz przylegające do niego warstwy destruktyw. Numerem 256 oznaczono poziom wylewki wapiennej (fot. A. Buko).

Fig. 5. Chełm, Trench 30 (outside the circumferential masonry wall of the residence). The external face of the masonry wall and adjoining layers of destroyed remains are visible. No. 256 marks the level of lime screed.

do wysokości niemal 2 m. Uwagę zwracają zagładzone fugi pomiędzy prostokątnymi ciosami opoki wapiennej oraz poziom budowlany z warstwą zaprawy (wylewki wapiennej), znajdujący się w spągu muru. Powyżej warstwy zaprawy (pierwotny poziom użytkowy zewnętrznego dziedzińca?) znajduje się warstwowane usypisko materiałów budowlanych, osiągające niemal 4 m miąższości (Ryc. 5). To właśnie te warstwy spowodowały – widoczne w terenie – wyniesienie północnej części Góry Katedralnej.

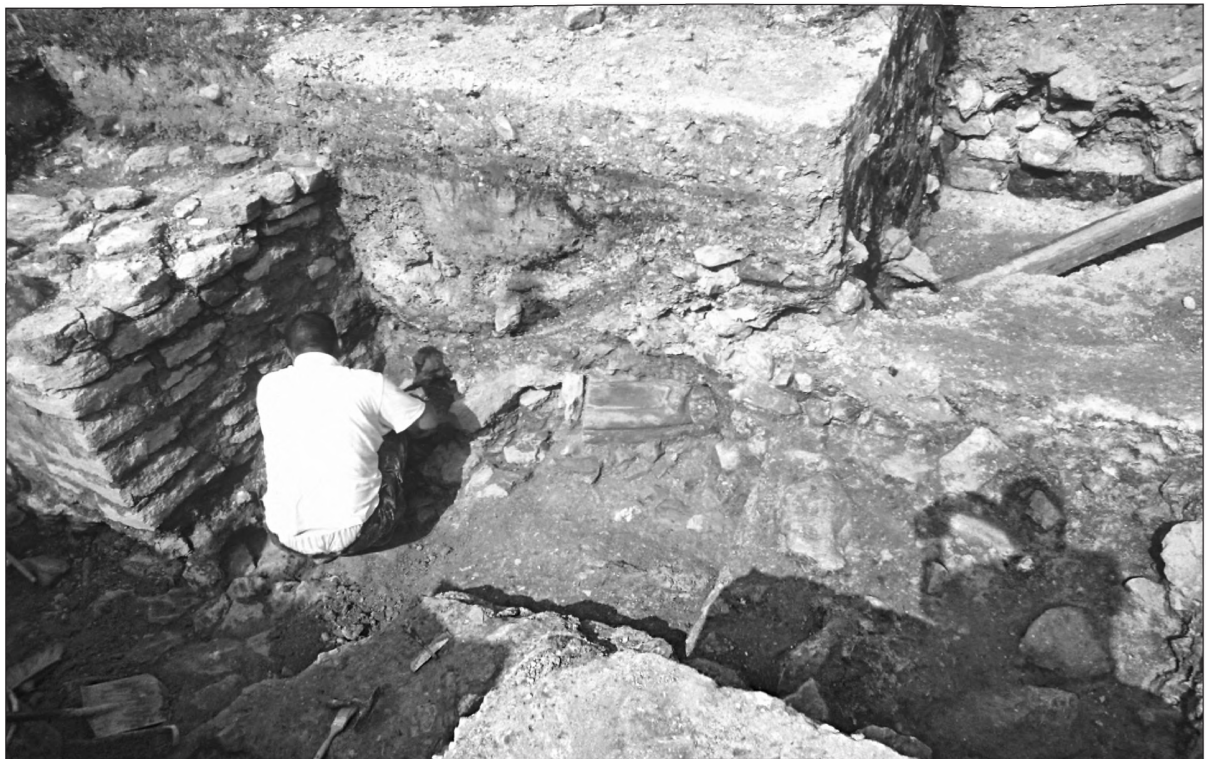
Ryc. 6. Chełm, wykop 26 w trakcie eksploracji (widok od strony S). Po lewej – narożnik kamiennej wieży, wybudowanej na warstwie destruktyw budowli pałacowej fazy I; w dolnej części profilu – zdobiony detal architektoniczny z zielonego glaukonitytu (fot. A. Buko).

Fig. 6. Chełm, Trench 26 in the course of exploration (view from S). On the left – corner of the stone tower, built on the layer of destroyed remains of the palace building of Phase I; in the bottom part of the section – ornated architectural detail of green glauconite.

obserwacja, że elementy wystroju architektonicznego z fazy I nie były wykorzystywane w kolejnej fazie funkcjonowania zespołu i znajdowane są tylko wśród destruktorów budowli fazy I. Fakt ten, zidentyfikowany w trakcie badań w 2010 r., znalazł potwierdzenie w trakcie sezonu 2011 (Ryc. 6). W tym sensie kolejna faza budowlana wydaje się „zbarbaryzowana” w stosunku do pierwszej.
