**Excavations in Balaklava (Sevastopol,  
Ukraine) - season 2013 : discovery of  
praetorium**

Światowit : rocznik poświęcony archeologii przeddziewowej i badaniom  
pierwotnej kultury polskiej i słowiańskiej 11 (52)/A, 163-172

## EXCAVATIONS IN BALAKLAVA (SEVASTOPOL, UKRAINE) – SEASON 2013. DISCOVERY OF *PRAETORIUM*

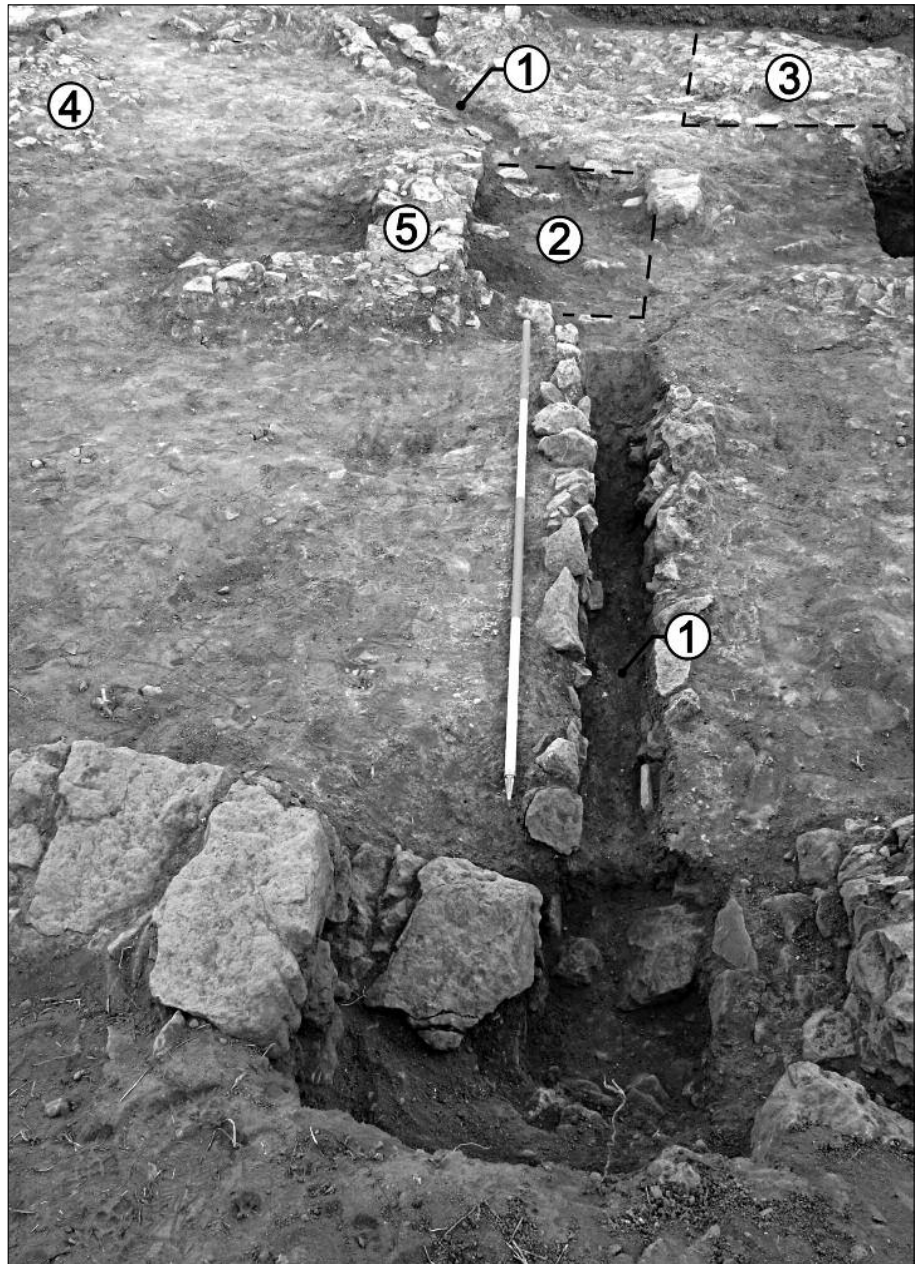
Fig. 2. Balaklava-Kadykovka. Peristyle house. Surface of the courtyard from Phase 3 (Photo R. Karasiewicz-Szczypiorski). 1 – canal draining water; 2 – outline of an inspection chamber, constructed with the use of a fragment of masonry wall from the preceding phase; 3 – remains of the pedestal (statue base?); 4 – remains of usage surface, paved with small pebbles; 5 – fragment of foundations of the room from Phase 2, preserved up to the level of the usage surface of the courtyard from Phase 3.

The greatest amount of new observations concerns Phase 3, i.e., the last building phase related to the presence of the Roman garrison. In this period the courtyard was hardened with fine stone aggregate. Furthermore, a canal which served for draining off rainwater was also constructed (Figs. 1:1, 2:1, 3:1). In the central part of the courtyard it was possible to record traces of a pedestal (a statue base?). It was fixed to the mentioned paved surface with lime mortar (Figs. 2:3, 3:3). There are no traces of foundations under the layer of mortar and the layer of pavement. Based

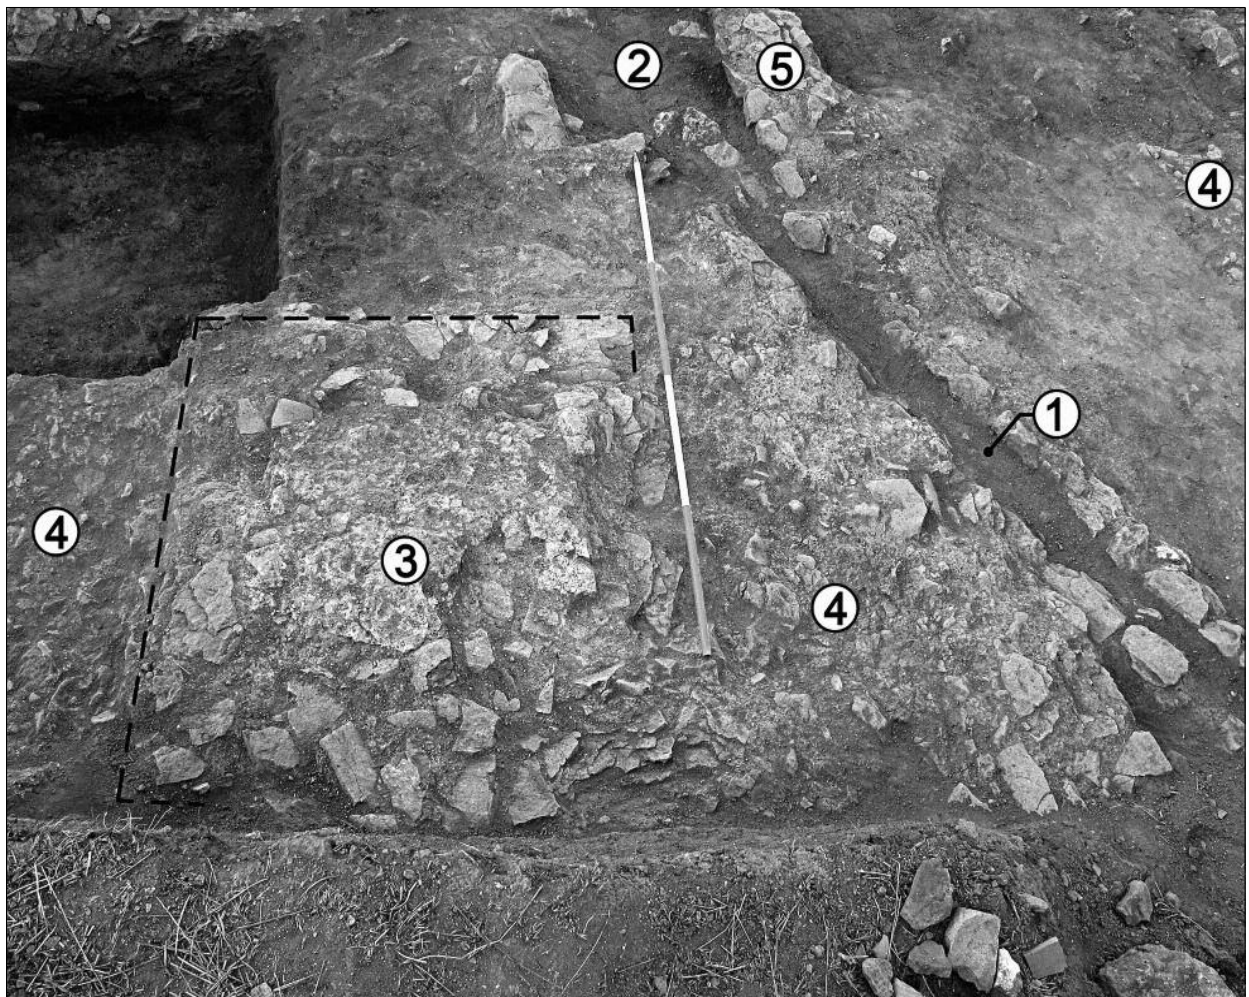
Fig. 3. Balaklava-Kadykovka. Peristyle house. Surface of the courtyard from Phase 3 (Photo R. Karasiewicz-Szczypiorski). 1 – canal draining water; 2 – outline of the inspection chamber, constructed with the use of a fragment of masonry wall from the preceding phase; 3 – remains of the pedestal (statue base?); 4 – remains of usage surface, paved with small pebbles; 5 – fragment of masonry wall of the room from Phase 2, preserved up to the level of the usage surface of the courtyard from Phase 3.

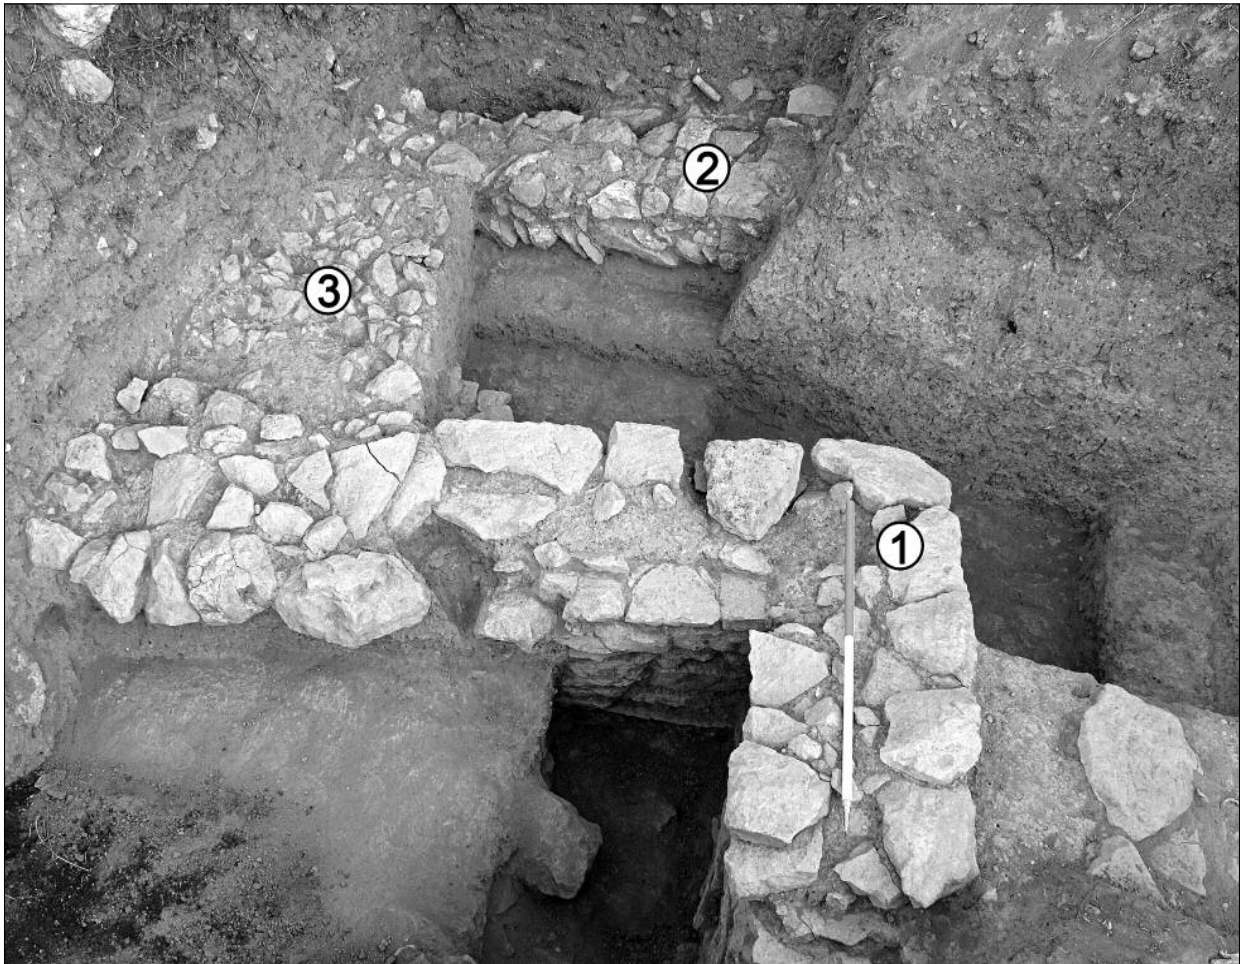
Fig. 4. Balaklava-Kadykovka. Peristyle house (Photo A. Trzop-Szczypiorska). 1 – corner of the house; 2 – stylobate of the portico along the street to the north of the house (Phase 3); 3 – usage surface in the portico, paved with small pebbles (Phase 3).

on this it can be supposed that the pedestal did not carry much load. Thanks to test excavations it was possible to identify the extent of the building to the east. It was also possible to confirm the presence of a portico supported on a stylobate, running along the street which enclosed the buildings from the north (Figs. 1:3, 4:2). In all probability the main exit from the examined house led to this street. In the eastern wing remains of a room were exposed. This room was rebuilt in Phase 3. Walls of this room were lined with ceramic roofing tiles, fixed with their upper surfaces towards the masonry wall. Thanks to this a layer of ceramic insulation and an empty space functioned between the stone masonry wall and the lime plaster (Fig. 5). The plaster which covered the roofing tiles was painted red.

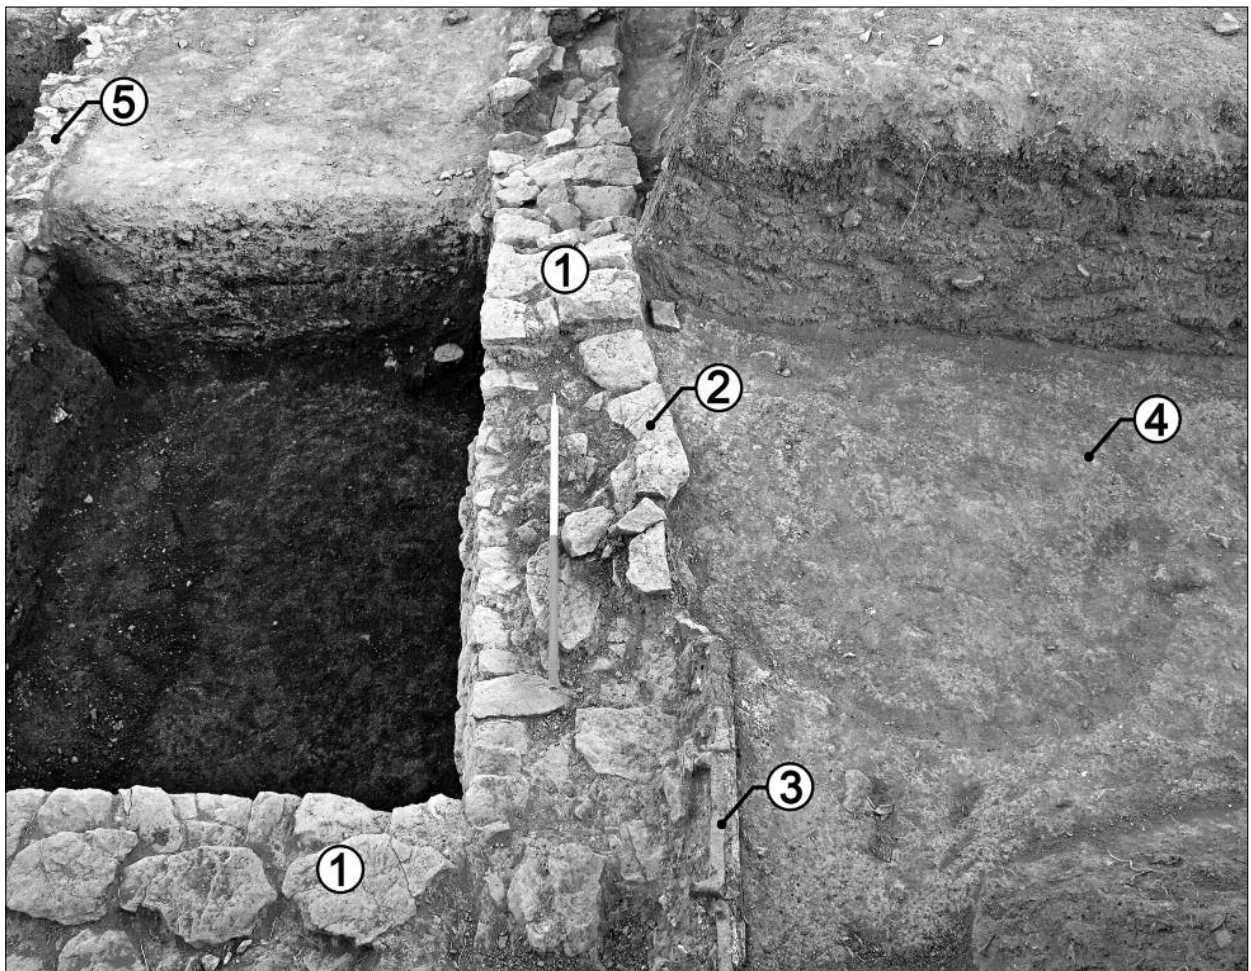
Fig. 5. Balaklava-Kadykovka. Peristyle house (Photo R. Karasiewicz-Szczypiorski). 1 – masonry wall of the southern and eastern wings, neighbouring the courtyard (Phase 3); 2 – trace of walling up the door leading to the courtyard (trace of overhaul in Phase 3); 3 – layer of roofing tiles covered with plaster, remains of wall finish in the room neighbouring the courtyard; 4 – outline of a Modern Period pit; 5 – fragment of foundations of the room from Phase 2, preserved up to the level of the usage surface of the courtyard from Phase 3.

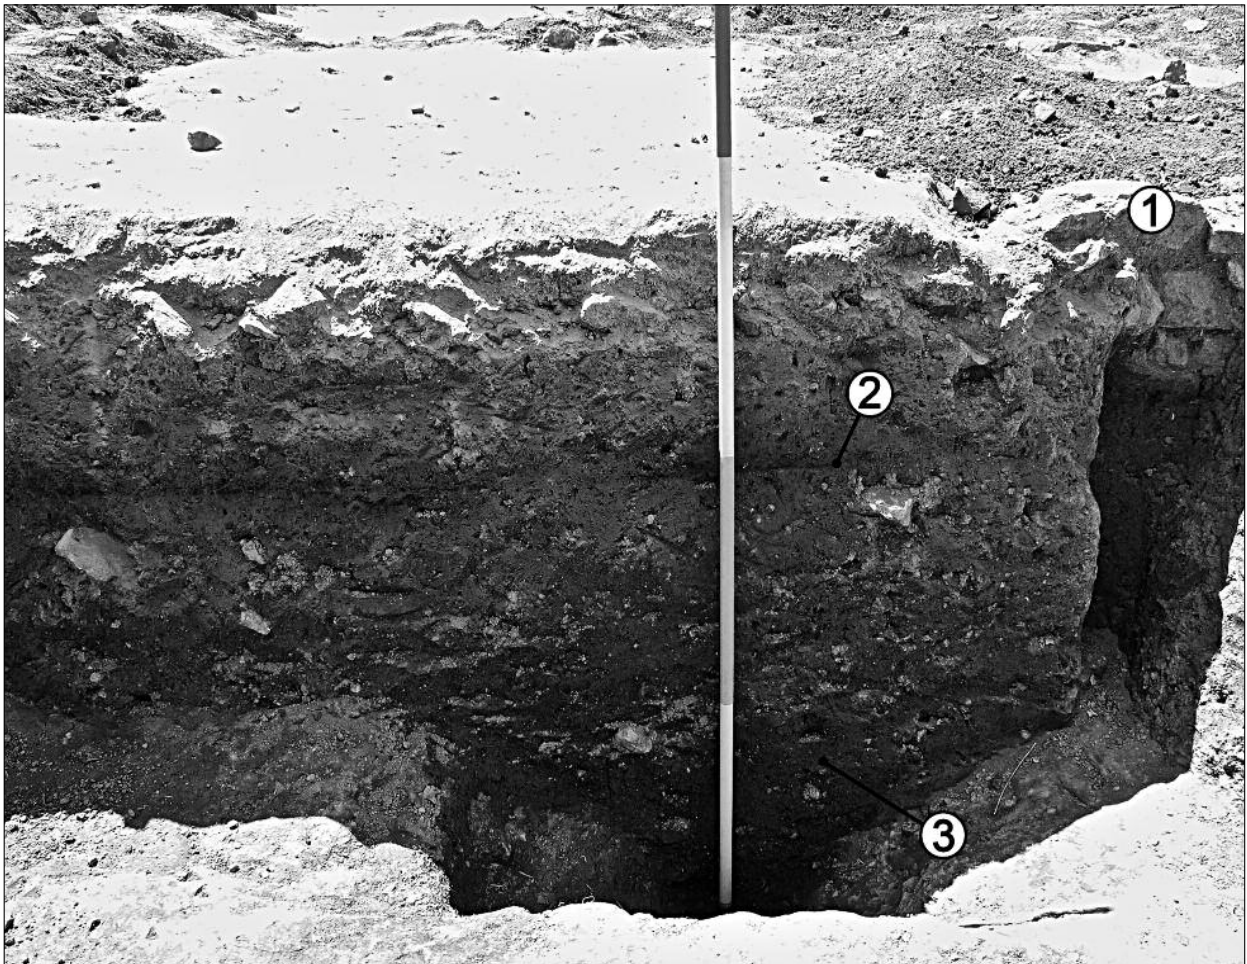
Fig. 6. Balaklava-Kadykovka. Peristyle house (Photo R. Karasiewicz-Szczypiorski). 1 – fragment of foundations of the room from Phase 2, preserved up to the level of the usage surface of the courtyard from Phase 3; 2 – layer of burning – trace of destruction of the “Pre-Roman” phase; 3 – V-shape pit or ditch – remains of the “Pre-Roman” phase.

KARASIEWICZ-SZCZYPIORSKI, SVELÄ 2011: 174; 2012: 175; 2013: 123). Directly under this layer there are remains of a V-shape cut (ditch?) (Fig. 6). This structure is one of few traces of the so-called “Pre-Roman” phase. Its destruction is marked by the aforementioned layer of burning (cf. KARASIEWICZ-SZCZYPIORSKI, SVELÄ 2012: fig. 2; 2013: fig. 7).
