Drewniany kościół w Nidku

Wadoviana : przegląd historyczno-kulturalny 8, 48-54

DREWNIANY KOŚCIÓŁ W NIDKU

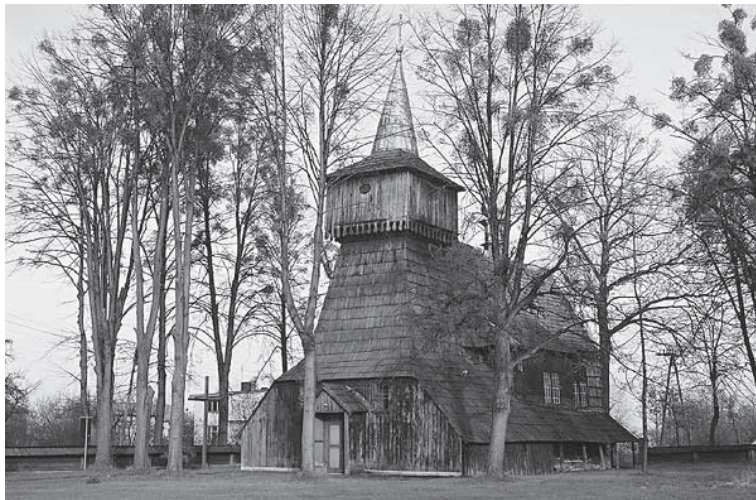
Kościół w Nidku

Kościół w Nidku jest świątynią orientowaną (skierowaną na wschód). Początkowo był budowlą jednonawową, dwuczłonową, składającą się z nawy i prezbiterium oraz dodatkowo z zakrystii. W latach późniejszych wzbogacił się o wieżę, nowe kruchty od północy i zachodu oraz soboty. Kościółek wzniesiony jest w konstrukcji wieńcowej. Wieniec wykonany jest z bali jodłowych (co stwierdzono w czasie badań terenowych przeprowadzonych w ramach prac Instytutu Sztuki PAN), ułożonych na przemian końcem odziomkowym i wierchołkowym w kierunku węgła. Bale są precyzyjnie wyciosane i szczelnie przylegają do siebie. W omawianej budowlu zwęglowanie na prostą nakładkę wzmocniono kołkami. Konstrukcję wieńcową można zaobserwować tylko w nielicznych fragmentach tj. od strony wschodniej budowli, gdyż przesłania ją szalowanie (ściany nawy pokryte są od zewnątrz częściowo gontami, częściowo oszalowaniem pionowym z listwowaniem na stykach desek).

Istotnym czynnikiem kształtującym bryłę kościoła jest wieża. Józef Łepkowski podaje, że wieże, jak świadczy napis, dobudował w 1663 r. Jan Nidecki. Jednakże już akta wizytacji z 1617 r. wspominają o wieży. Czytamy w nich: „... dach koło dzwonnicy wymaga naprawy, w dzwonnicy znajdują się dwa dzwony..”. Stawia to wieżę w Nidku, w rzędzie najstarszych dzwonnicy kościołów drewnianych tj. dzwonnicy: w Dębnie 1601, Libuszy 1607, które podobnie jak wieża w Nidku i inne wieże kościołów drewnianych zostały dobudowane do wcześniej powstałych budowli. Wieże wzniesiono z zachodniej strony kościoła. W przeciwieństwie do korpusu świątyni ma konstrukcję słupową. Kwadratowa wieża posiada pochyle ściany pobite gontem, nadwieszoną izbicę, pięterko dzwonnicy i stożkowy hełm.

Drugim akcentem wysokościowym kościoła jest wieżyczka na sygnaturkę ze smukłą latarnią z przeźroczami i baniastym hełmem, która została zapewne wzniesiona w dobie późnego baroku. Bryłę kościoła wzbogacają soboty zwane inaczej blankami, oblankami, podhełmiami, przysadzkami i przysieniami. Osaczają one kościółek od strony wschodniej, południowej i północnej. Mogły one zostać dobudowane jeszcze w XVII wieku, ale pierwsze informacje o ich istnieniu pochodzą z 1748 roku. W aktach wizytacji czytamy: „...wokół kościoła otoczenie czyli oblanki pod dachem dla urządzania procesji”.
