Zamek w Besiekierach w Łęczyckiem, województwo konińskie

Acta Archaeologica Lodziensia nr 26, 13-54

ZAMEK W BESIEKIERACH W ŁĘCZYCKIEM

1. STAN AKTUALNY. INWENTARYZACJE

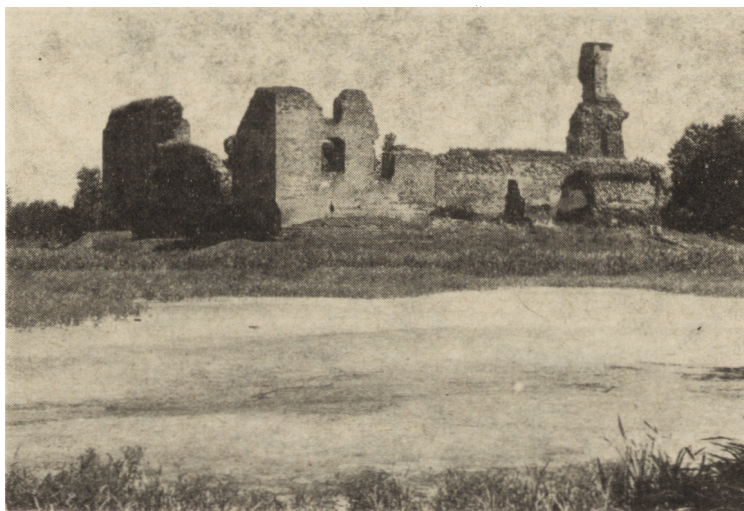
Ryc. 2. Besiekiery, widok ogólny ruiny (od W)

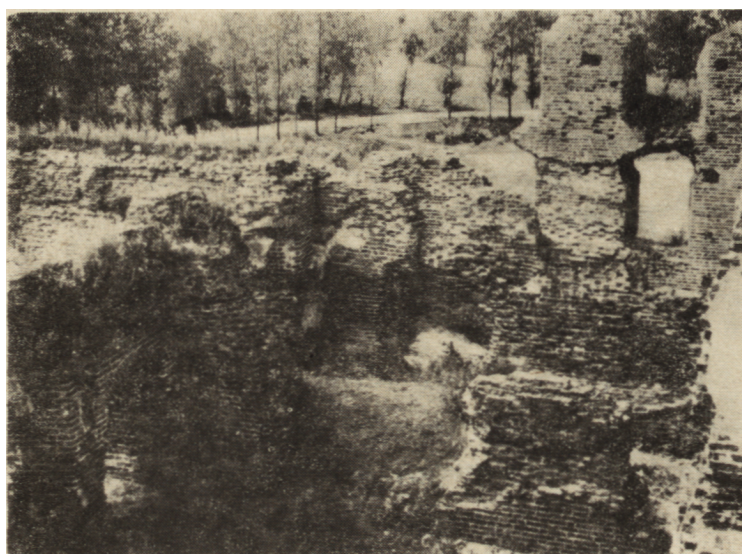
Ryc. 3. Besiekiery, wnętrze domu zamkowego (od E)

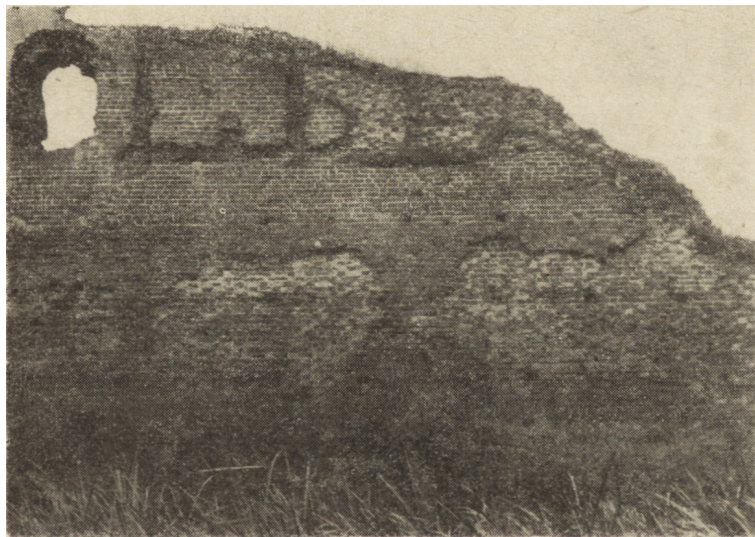
Ryc. 8. Besiekiery, dekoracja na elewacji północnej

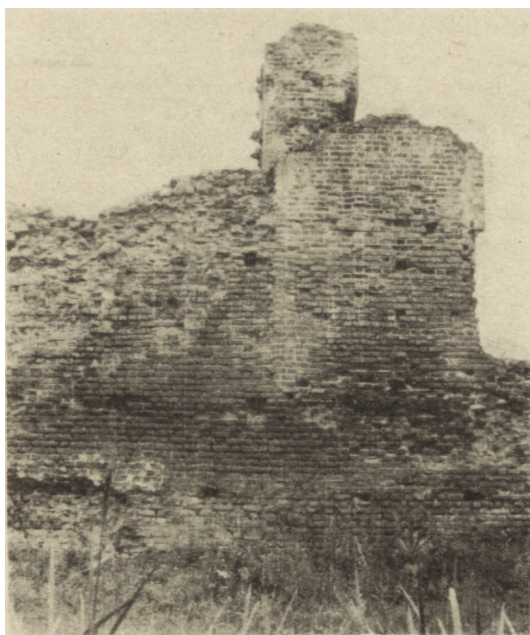
Ryc. 9. Besiekiery, uskok warstw cegieł
w murze przy strzępiach domu
w elewacji wschodniej

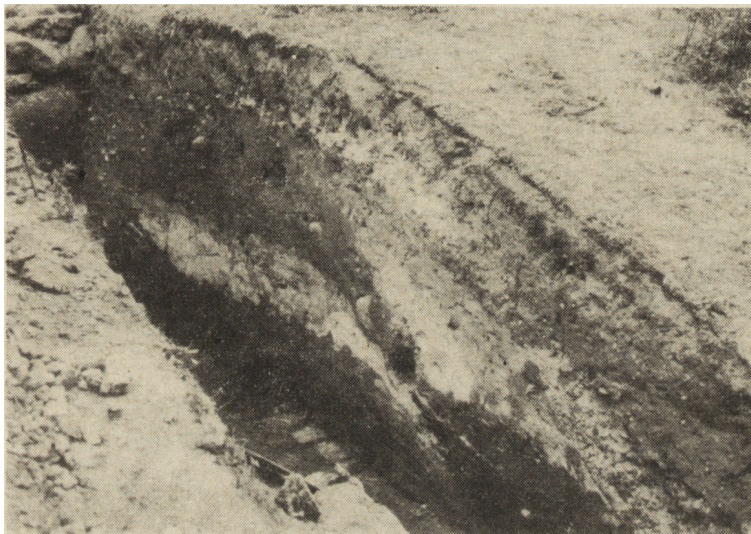
Ryc. 15. Besiekiery, profil południowy w wykopie 2

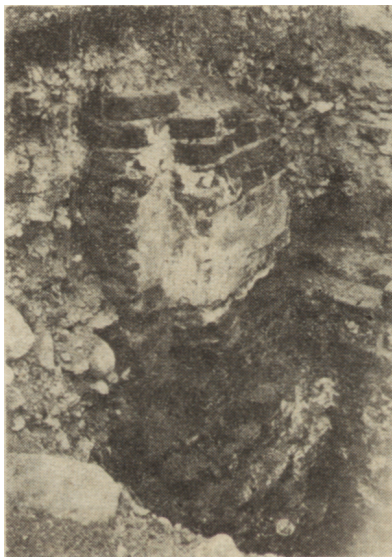
Ryc. 17. Besiekiery,
dostawiony do muru wschodniego
filar arkad
z przebudowy dziedzińca zamkowego
(ryc. 10, 3)

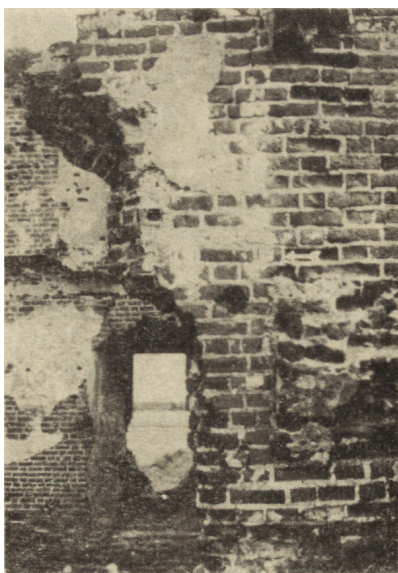
Ryc. 18. Besiekiery,
wyjście łuku arkadowego
na południowej fasadzie
domu zamkowego

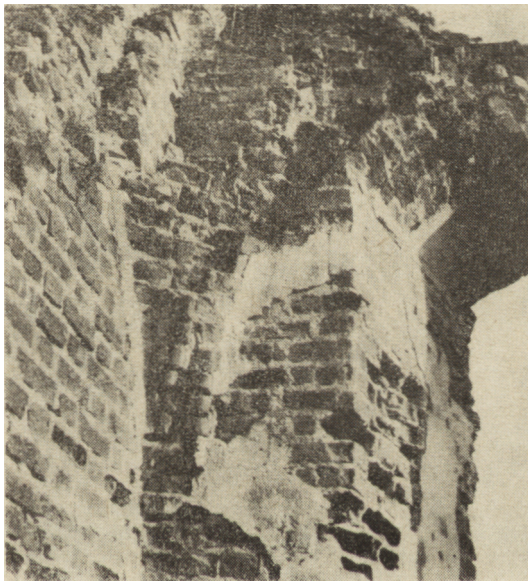
Ryc. 19. Besiekiery, opór sklepienia krzyżowo-żebrowego w narożniku południowo-wschodnim pomieszczenia III

Badania potwierdziły istnienie pozostałości oporów sklepiennych w dolnej kondygnacji w pomieszczeniach II i III, a prócz tego pozwoliły ujawnić zamurwane wyrwy po wyłupanych oporach sklepienia w I kondygnacji pomieszczenia IV. W pomieszczeniu II sklepienie dałoby się rekonstruować ewentualnie jako krzyżowe o przęsłach w jednej osi. Sklepienie pomieszczenia III to krzyżowo-żebrowe na żebrach z cegieł profilowanych, wieloprzęsłowe w systemie dwuosowym. Opory zachowały się tu trzy na ścianie południowej: w obu narożnikach i na osi. Brak natomiast takowych na ścianie przeciwległej, jednolitej w materiale i wstęgu. Tu zatem chcielibyśmy umieszczać pierwotnie klatkę schodową, zresztą zgodne to ze stanem zarejestrowanym przez L. Bétier'a w XIX w.¹⁵ Sklepienie pomieszczenia IV byłoby 4-przęsłowe wsparte na słupie centralnym. Ten słup też zaznaczono na rysunku Bétier'a acz wspiera on już tylko belkę, której gniazdo widne dotąd we wschodniej ścianie pomieszczenia.

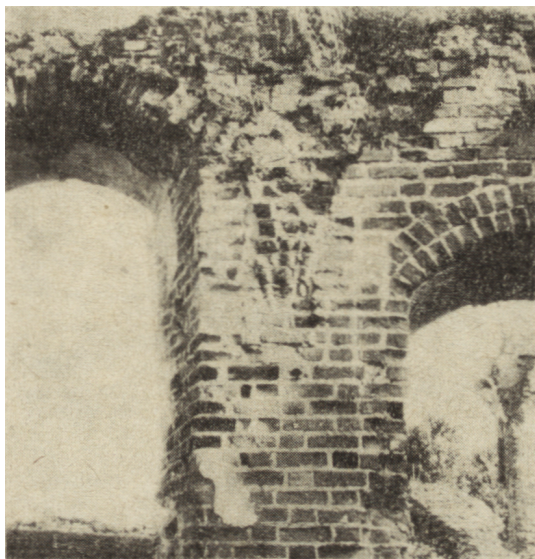
Ryc. 20. Besiekiery, opór sklepienia krzyżowo-żebrowego na osi południowej ściany pomieszczenia III

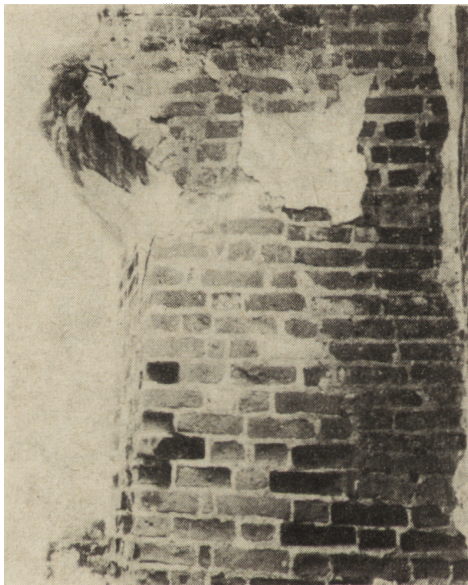
Ryc. 21. Besiekiery, zamurowana dziura po oporze sklepiennym w pomieszczeniu IV (narożnik południowo-zachodni)

Cegłą grupy 6 przemurowano dziurę po wyłupanym oporze sklepienia w południowo-wschodnim narożniku pomieszczenia IV, a prócz tego występuje ona w przemieszaniu z cegłą grupy 5 w otworach okiennych I i II kondygnacji pomieszczenia IV, sama zaś w górnych partiach ściany wschodniej pomieszczenia IV, górnych partiach narożnika północno-wschodniego pomieszczenia II i w otworze okiennym od dziedzińca w pomieszczeniu I. Prócz tego wyłącznie z tej cegły — i to niezależnie od widocznych szwów pionowych — wymurowana jest ściana południowej fasady domu zamkowego wokół otworu wejściowego i sąsiadującego z nim okna, czyli na zewnątrz pomieszczenia III. Poza tym zbudowano z niej filary arkadowe przy murze wschodnim dziedzińca i opór łuku arkadowego na elewacji domu zamkowego, wreszcie także relikty ściany budynku odkrytego na dziedzińcu przy murze południowym, na wschód od bramy.

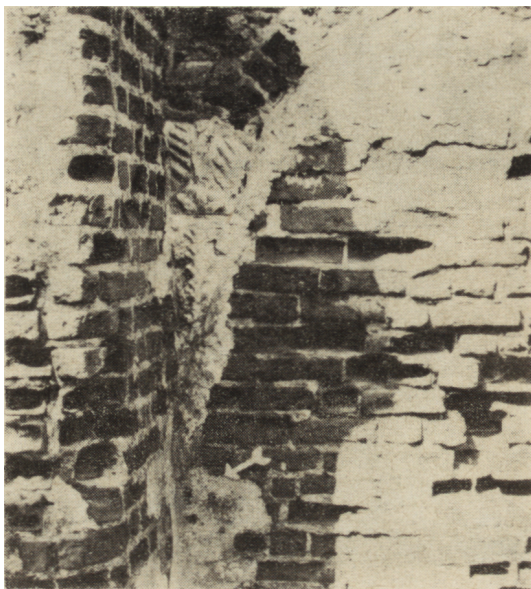
Ryc. 22. Besiekiery, nałożone zębra stiukowe na opór sklepienia krzyżowego

damentach muru wschodniego. Nadto tą cegłą, ale rozbiórkową, przemurowana jest dziura po wyłupanym spływie wiązki żeber sklepiennych w południowo-zachodnim narożniku pomieszczenia II, pod nałożonym żebrowaniem stiukowym.

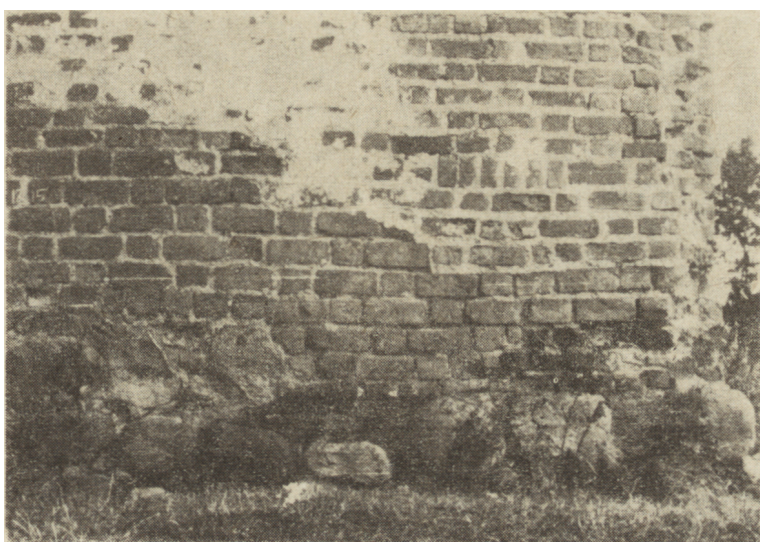
Ryc. 24. Besiekiery, zbliżenie z ryc. 23

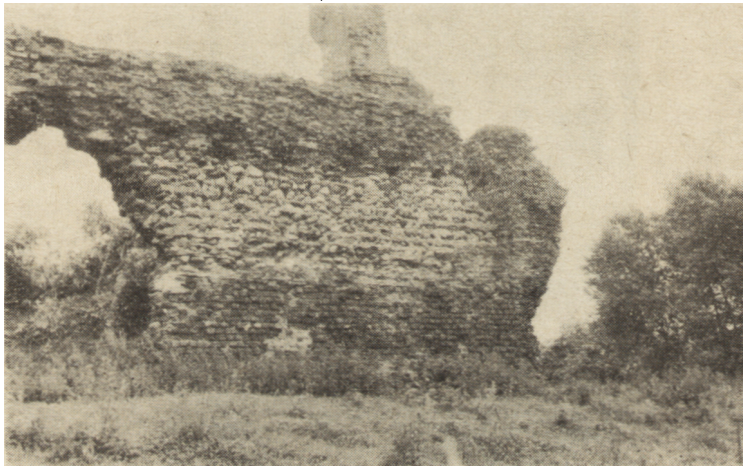
Ryc. 25. Besiekiery, struktura wewnętrzna muru zachodniego

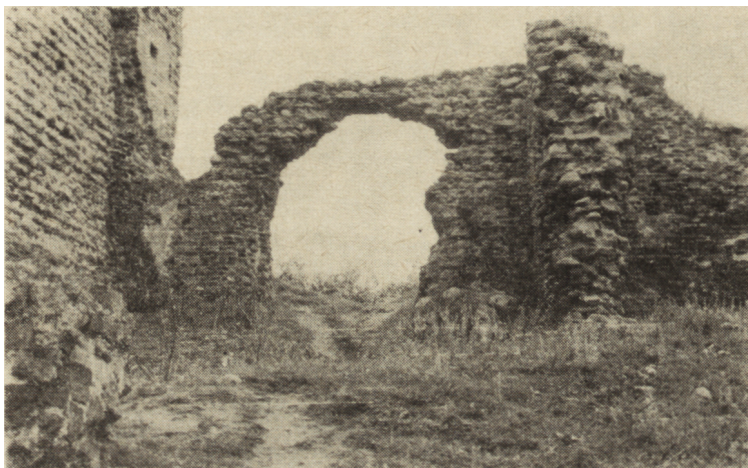
Ryc. 26. Besiekiery, struktura wewnętrzna murów bramy
