**Badania wykopaliskowe na wzgórzu  
"Zamczysko" w Niemirówku, woj.  
zamojskie**

Archeologia Polski Środkowowschodniej 1, 119-121

1996

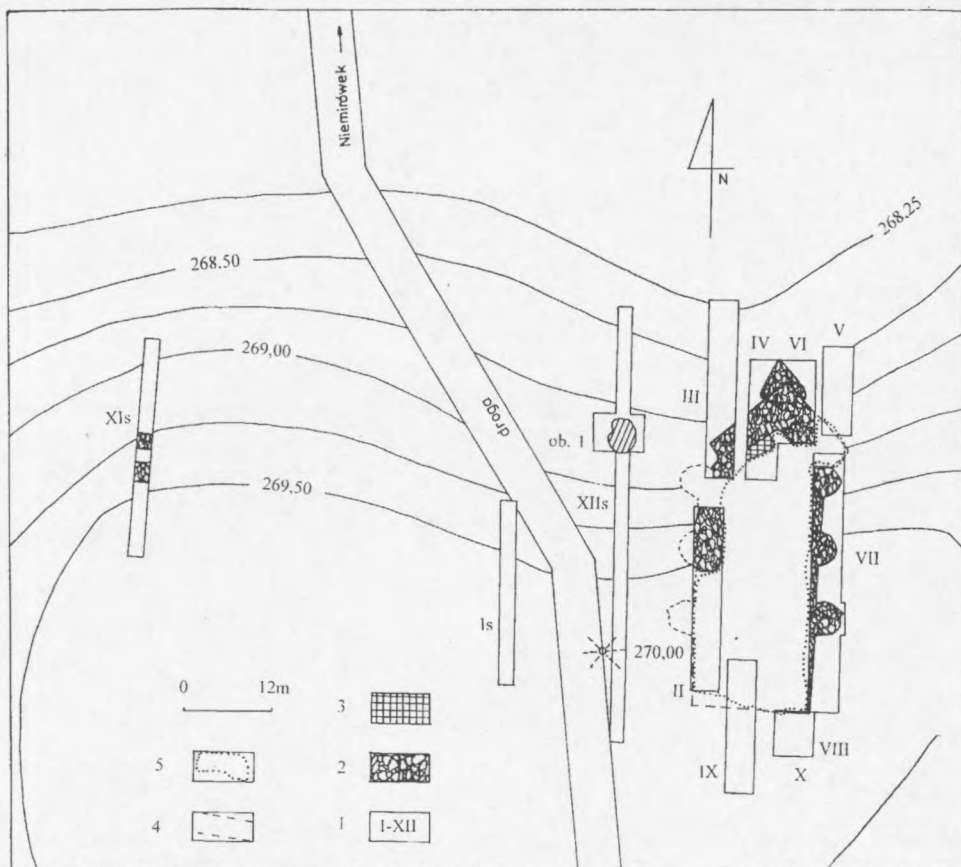
Ryc. 1. Niemirówek stan. 7/28 „Zamczysko”, woj. zamojskie. Plan sytuacyjny z lokalizacją wykopów badawczych i odsłoniętych reliktyw murów: 1 - numery wykopów badawczych, 2 - fundamenty kamienne, 3 - posadzka, 4 - domniemany zarys murów, 5 - zasięg śmietniska.

Fundamenty odkryte w czasie badań tworzą w zarysie obiekt w kształcie prostokąta zbudowanego na osi N-S, zwieńczonego od strony północnej trójkątnie tworząc rodzaj absydy. Maksymalna szerokość obiektu wynosi 10,0 m, zaś długość 23,5 m. Ściany zewnętrzne obiektu podpięrały przypory, które zachowały się w stanie niemal nie naruszonym tylko przy ścianie wschodniej budynku. Miały one w rzucie poziomym kształt zbliżony do prostokąta i zostały przewiązane ze ścianą wschodnią fundamentową. Natomiast przypora opasująca narożnik trójkątnej „absydy” została dostawiona i zbudowano ją z jednej warstwy dużych kamieni otoczkowych (ryc. 1).

The foundations uncovered during excavations form an outline of a rectangle, placed on the N-S axis, ended with a triangle or a kind of apse on the northern side. In horizontal projection the buttresses also had a shape close to a rectangle and they were bonded with the eastern foundation wall. A buttress shaped like an elongated oval, surrounding the corner of the triangular apse was added on and it was constructed of one layer of large boulders (Fig. 1).

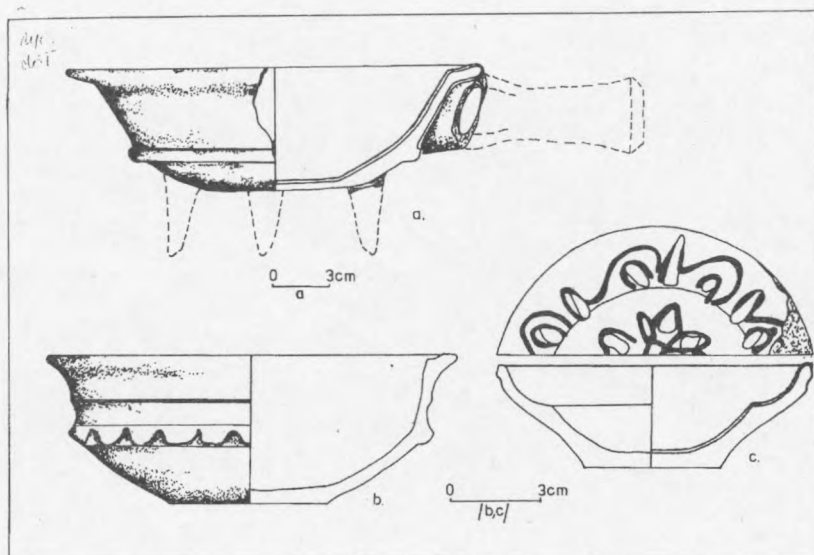
Ryc. 2. Niemirówek stan. 7/28 „Zamczysko”, woj. zamojskie. Zabytki z obiektu 1.

Interpretacja chronologiczna odsłoniętych reliktyw obiektu wskazuje na okres jego powstania od XVI do końca XVII w. Określają to zabytki ruchome zarejestrowane w czasie eksploracji wykopów badawczych w postaci fragmentów ceramiki, półmajoliki, kafli i szkła (ryc. 2). Za takim datowaniem przemawia również analiza metryczna cegły, z której wynika iż obiekt mógł powstać w okresie od XV do XVII w. (Z. Tomaszewski 1955, s. 36), z większym jednak prawdopodobieństwem w XVI-XVII stuleciach (W. Borusiewicz 1971, s. 30).

The object which had the character of an inhabited secular building can be dated to the 16th — the end of the 17th century, on the basis of the metric features of the brick, as well as movable relics (Fig. 2).
