Sprawozdanie z badań wykopaliskowych na stanowisku 2 - Zamek - w Łęcznej w 1997 roku

Archeologia Polski Środkowowschodniej 3, 212-216

SPRAWOZDANIE Z BADAŃ WYKOPALISKOWYCH
NA STANOWISKU 2 - ZAMEK - W ŁĘCZNEJ W 1997 ROKU

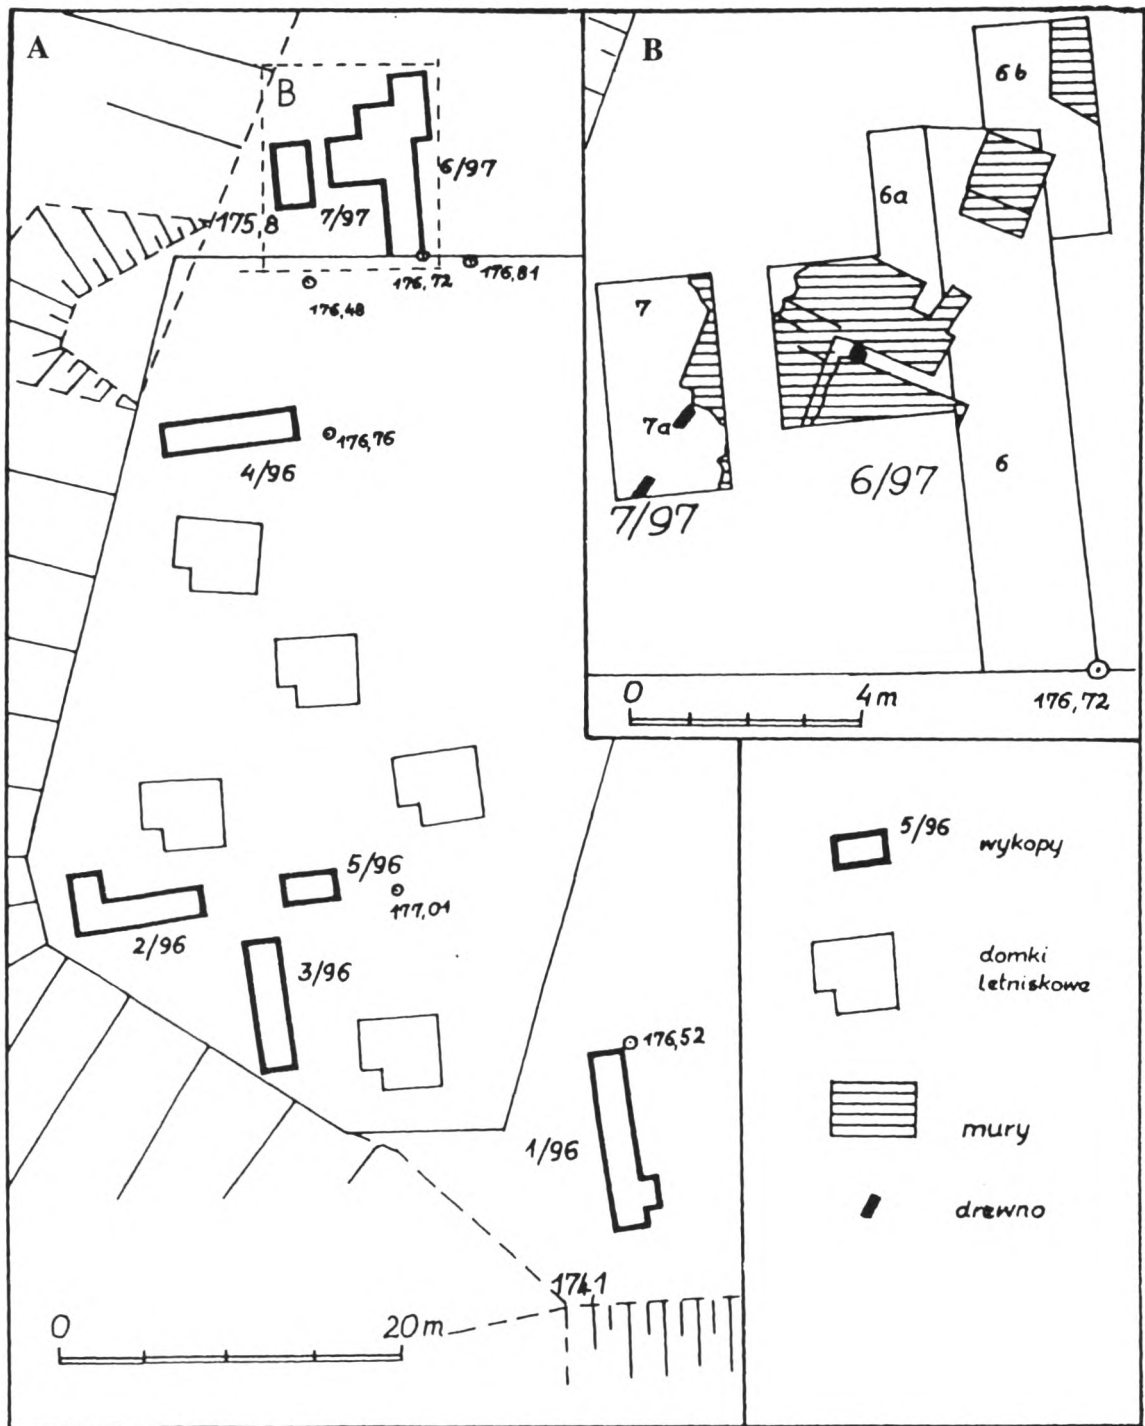
Ryc. 2. Łęczna, stan. 2 - Zamek. A - plan sytuacyjny stanowiska z naniesionymi wykopami z 1996 i 1997 r. B - plan obiektów odkrytych w wykopach 6/97 i 7/97.

Wytyczono jeden wykop, oznaczony kolejnym numerem 6/97, o powierzchni 20 m², który w miarę eksploracji powiększył się do 37 m². Poszerzenia oznakowano jako 6a (w kierunku W) i 6b (w kierunku NE). W wykopie tym natrafiono na ślady dwóch konstrukcji: kamiennej w części północnej i kamienno-ceglanej przy profilu zachodnim. Poszerzenie 6b wykazało, iż kamienna konstrukcja, nazwana murem I, zbudowana głównie z łamanych kamieni wapiennych różnej wielkości, spojonych zaprawą oraz z kilku niewielkich fragmentów cegieł jest - być może - podstawą filaru, nie łączy się bowiem w części fundamentowej z żadnym

Większą część kamiennie-ceglanych murów, odkrytych przy zachodniej ścianie wykopu 6/97, odsłonięto w poszerzeniu 6a. Górne ich partie były dość zniszczone; warstwy cegieł leżące na kamiennych fundamentach były na ogół pokruszone i nieco przemieszczone. Była to konstrukcja dwuczęściowa: część północną nazywano murem II, południową - murem III. W części zachodniej łączył je wspólny kamienny fundament. Mur II miał szerokość ok. 1,5 m, w północnej ścianie znajdował się uskok, od którego w kierunku wschodnim fundament zwężał się do ok. 80 cm, tworząc w przybliżeniu kwadratowy występ. Wschodnie lico było równe i obrzucone zaprawą. Na tym fundamencie ułożona była częściowo zachowana właściwa ceglana ściana; cegły były porożsuwane, a między nimi widniały szczeliny, w których znajdowały się resztki zaprawy. Od wschodniego występu w kierunku północnym biegł podwójny rząd cegieł bez fundamentu, jedynie ułożonych na warstwie zaprawy (podobnie jak posadzka w poszerzeniu 6b), na wysokości pierwszego rzędu cegieł leżących na kamiennej podmurówce. Między murem II i III znajdowała się wąska szczelina, szerokości 20-30 cm, a przy jej końcu, tuż zachodnim kamiennym fundamencie, tkwiła pionowo wbita drewniana belka, ociosana prostokątnie o wymiarach 16 x 10 cm. Mur III był również mocno zniszczony, większość cegieł była pokruszona i poprzesuwana.

W celu rozpoznania obiektów znajdujących się na zachód od opisanych konstrukcji założono niewielki wykop 7/97 i jego poszerzenie 7a, o łącznej powierzchni 8 m². Uchwycono w nim zachodnią ścianę muru II/III, bardzo zniszczoną, niemal całkowicie rozburzoną oraz poczyniono kilka interesujących obserwacji stratygraficznych rejonu leżącego przy samym skraju skarpy, która w tym miejscu stromo opada ku dolinie Wieprza. Przy samej ścianie zachodniej muru, w warstwie kulturowej datowanej na XVI-XVII w., tj. odpowiadającej czasowi użytkowania zamku oraz w warstwie rozbiór-

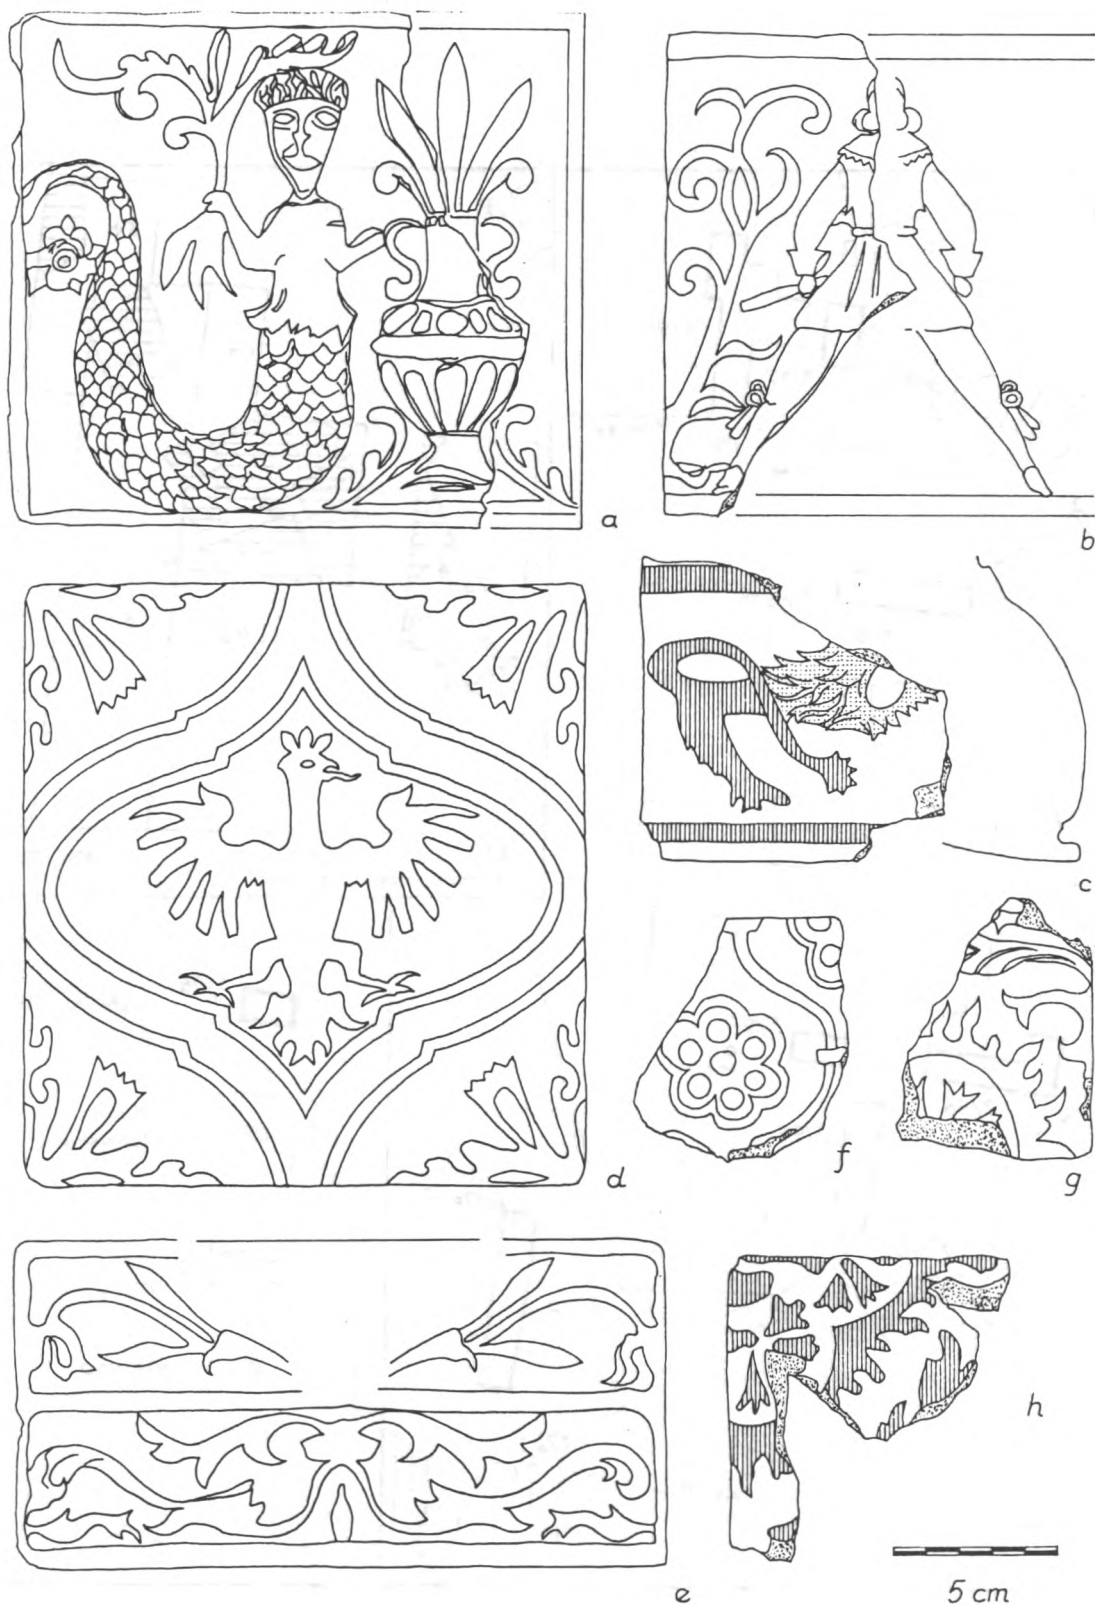
Ryc. 3. Łęczna, stan. 2 - Zamek. Wybór kafli piecowych: a/ z wizerunkiem syreny przy wazonie, bez polewy - wykop 7/97; b/ z przedstawieniem postaci ludzkiej, bez polewy - wykop 7/97; c/ fragment kafla gzymsowego z lwem, polewany: tło białe, tułów, tylna łapa i ogon granatowe, grzywa i przednia łapa żółte, rama biało-granatowa - wykop 2/96; d/ z wizerunkiem orła i kwiatowymi rozetami, bez polewy - wykop 7/97; e/ gzymsowy z ornamentem roślinnym, bez polewy - wykop 6/97; f/ z rozetą kwiatową w obramowaniu ornamentu okuciowego, bez polewy - wykop 7/97; g/ ze stylizowanym ornamentem roślinnym, bez polewy - wykop 6/97; h/ z podobnym zdobieniem, polewany: tło białe, ornament granatowy - wykop 2/96.

kowej XVIII-wiecznej, znaleziono znaczną liczbę potłuczonych kafli pochodzących z rozebranych pieców. Wśród nich znalazły się okazy o ciekawych i rzadkich motywach dekoracyjnych, m.in. przedstawiające postać młodego mężczyzny w stroju dworskim, syrenę trzymającą w ręku roślinę („sadzonkę”) obok wazonu wypełnionego stylizowanymi liśćmi oraz orła z rozpostartymi skrzydłami w towarzystwie rozet kwiatowych. Pozostałe kafle były zdobione typowymi motywami geometrycznymi i stylizowanymi roślinnymi (ryc. 3). Kafle datowane są na XVI i XVII w.; z pewnością pochodziły z kilku pieców rozebranych w różnym czasie. Podobne skupisko kafli z dekoracją geometryczną i maureskami odkryto w wykopie 6/97, w pobliżu wschodniej ściany muru II/III.
