## Drugi etap badań archeologicznych w obrębie pobenedyktyńskiego klasztoru Świętego Krzyża na Łyścu w 2013 r.: wirydarz wschodni. Wstępne wnioski i interpretacje

Hereditas Monasteriorum 3, 323-334

2013

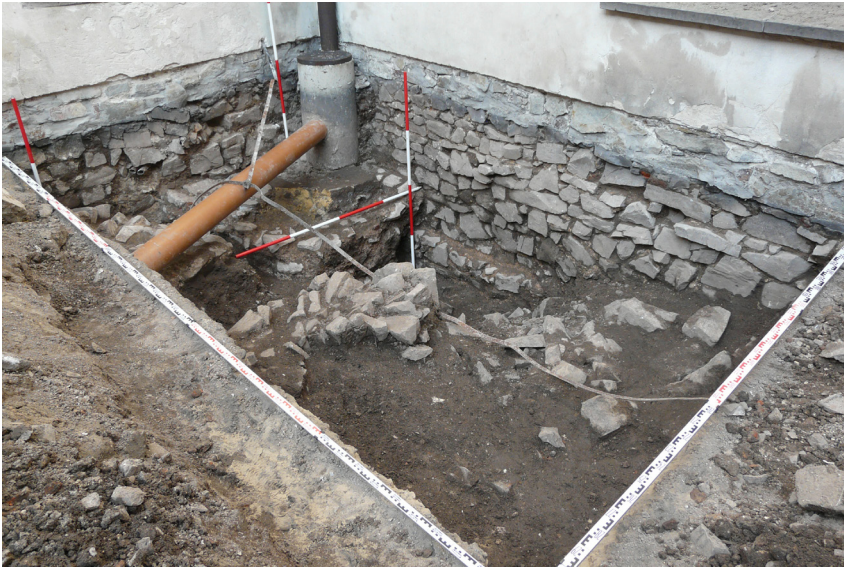
Ryc. 1. Święty Krzyż, klasztor, wirydarz wewnętrzny. Wykop 2/2013 w narożu północno-wschodnim wirydarza, widok ogólny od południowego zachodu. Fot. C. HADAMIK

W obrębie wykopu odsłonięto fragmenty posadowienia muru fundamentowego ściany wschodniej wirydarza (na głębokości około 1,9 m poniżej współczesnego poziomu dziedzińca), spoczywającego na powierzchni litej skały kwarcowej. Stopa muru obniżala się w kierunku północnym zgodnie z upadkiem warstw zwietrzliny skalnej. Stwierdzono, że różnica wysokości powierzchni zwietrzliny skały macierzystej na krańcach północnym i południowym wykopu wynosiła około 80 cm. Na głębokości około 60 cm odkryto fragmenty nieregularnego bruku z łamanego kamienia, który można identyfikować z poziomem użytkowym wirydarza w okresie nowożyt-

nym (co najmniej od XVII do XIX w.). Miejscami adaptowano na tym poziomie jako bruk wyrównaną nieco powierzchnię zwietrzelinową. W pobliżu naroża dziedzińca bruk wykazywał zakłębienia. W narożu tym znajdowała się betonowa studzienka współczesnego odwodnienia, posadowiona na wtórnie użytym fazowanym detalu piaskowcowym (prawie pełne obramienie niewielkiego okienka). Po usunięciu studzienki okazało się, że okienko spoczywa na wylewce cementowej. Poniżej zalegała warstwa zasypiskowa znajdująca się w obrębie „komory” (o wymiarach w planie 1,6–1,8 × 1,6–1,8 m i wysokości około 80 cm), utworzonej przez murki dostawione w narożu do murów fundamentowych ścian północnej i wschodniej wirydarza. Murki wzniesiono w technice stosunkowo prymitywnej z łamanego kamienia na słabej zaprawie wapienno-gliniastej; były one przynajmniej częściowo posadowione na litej skale. Nie jest jasne, czy „komora” była pierwotnie otwarta, czy zamknięta od góry. Jej funkcję i chronologię trudno wyjaśnić; hipotetycznie mogła pełnić funkcję dodatkowego zbiornika wód opadowych usytuowanego w miejscu, w którym ustawicznie przesiąkała przez mury woda (o czym mamy sygnały źródłowe z lat 20. XIX w.). Być może wykonano ją pod koniec XVIII lub w początkach XIX w.

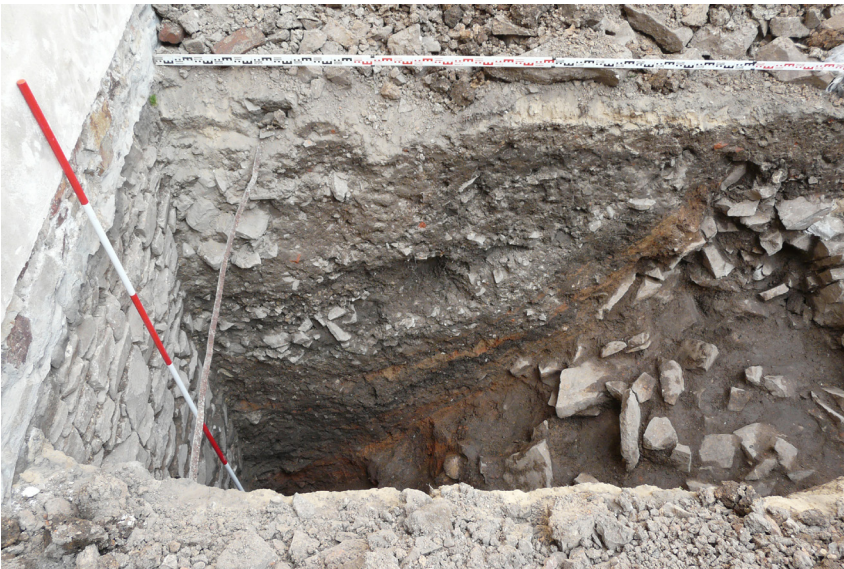
Ryc. 2. Święty Krzyż, klasztor, wirydarz wewnętrzny. Wykop 3/2013 w części północnej wirydarza, fragment profilu wschodniego wykopu ze stykiem nawarstwień niwelacyjnych i lica muru fundamentowego ściany północnej, widok od zachodu. Fot. C. HADAMIK

Eksplorację w obrębie wykopu doprowadzono do głębokości około 3,2 m (poniżej współczesnego poziomu dziedzińca) przy licu muru fundamentowego ściany północnej, nie docierając jednak, ze względów bezpieczeństwa, do stopy muru. Zarejestrowano 15 nawarstwień ziemnych, ziemno-gruzowych i gruzowo-ziemnych. Warstwy zwietrzelinowe ostro opadały w kierunku północnym, tworząc pod murem północnym nieckę wypełnioną niwelacjami i warstwami destrukcyjnymi z licznymi śladami spalenizny oraz przewarstwieniami przepalanej gliny. W południowej części wykopu, przy wschodniej krawędzi studni, zarejestrowano dodatkową, murowaną z cegły (w wątku fortecznym) cysternę o wymiarach wnętrza około 1,2 × 2 m, przekrytą odcinkowym sklepieniem kamiennie-ceglanym o strzałce około 30 cm. Wysokość wnętrza wynosiła w najwyższym punkcie sklepienia 1,2 m, w dnie znajdował się kanał łączący cysternę ze studnią, nachylony lekko w kierunku zachodnim. W górnej części ścianki wschodniej zbiornika znajdował się otwór wentylacyjny zastawiony blachą. Odkryty zbiornik współdziałał ze studnią na zasadzie naczyń połączonych i stanowił dodatkowy rezerwuuar wody. Sądząc po wymiarach cegły (7 × 15 cm), mógł on powstać w XVIII lub w początkach XIX w. Górne fragmenty profiliów wykopu zakłócały liczne zasypiska wkopów instalacyjnych i odwadniających wykonanych w drugiej połowie XX w.

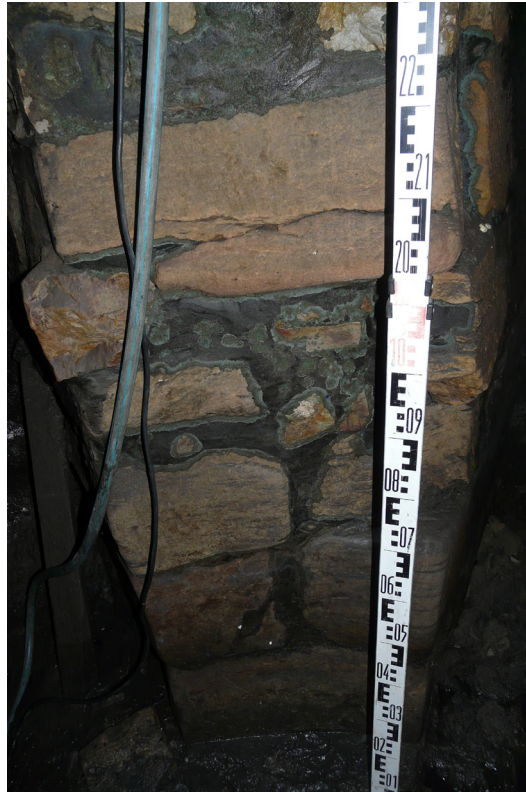
Ryc. 3. Święty Krzyż, klasztor, wirydarz wewnętrzny. Studnia (cysterna główna), lico jednego z filarów dolnej części zbiornika, widok od zachodu. Fot. C. HADAMIK

na) składała się z dwóch zasadniczych części. Fragment dolny, na planie nieregularnego owalu o wymiarach około  $3,4 \times 3,8$  m i wysokości wnętrza około 2,4 m, tworzył wielką komorę wykutą w warstwach zwietrzelinowych. Komora była podzielona czterema trapezowatymi w przekroju filarami (ryc. 3) na cztery wnęki zamknięte od góry częściowo płasko, a częściowo pozornymi sklepieniami. Ściany zewnętrzne komory zostały szczelnie obudowane ciosami kamiennymi. Całość wzniesiono na powierzchni litej skały, na której nie stwierdzono śladów skuwania, można ją więc uważać za naturalny poziom litego podłoża skalnego (kwarcytowego). Filary dzielące wnętrze zbiornika na wnęki były jednocześnie podporami górnego fragmentu cysterny, pełnej okrągłej cembrowiny z kamienia ciosowego o wysokości 2,9 m (do poziomu dziedzińca) oraz średnicy wnętrza 1,6 m (ryc. 4). W całości cysterna miała około 5,3 m głębokości poniżej współczesnej powierzchni dziedzińca. Filary jej dolnej części były przewiązane ze ścianami zewnętrznymi, stanowiły też jednolitą całość z górną cembrowiną. Można więc uznać zbiornik za całość chronologicznie zwartą i konstrukcyjnie jednolitą. Okres powstania cysterny nie jest poświadczony źródłami

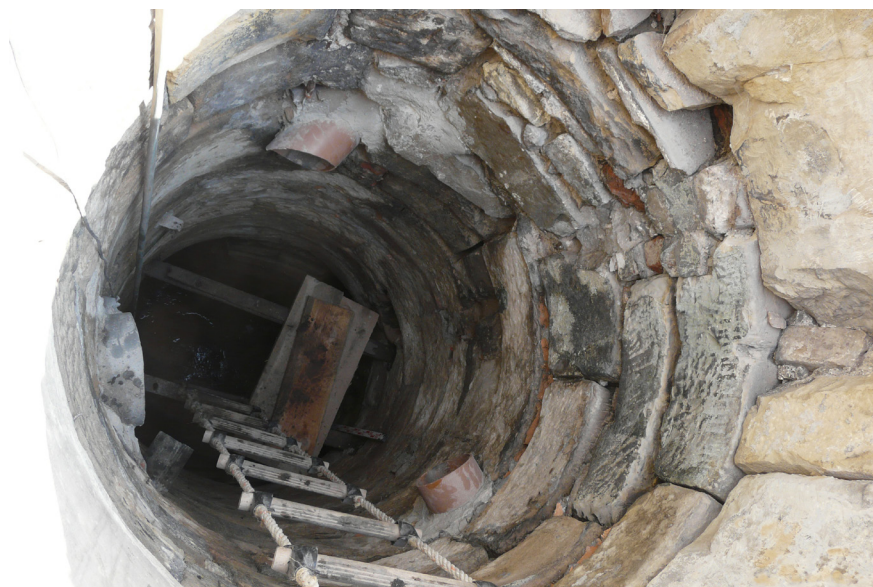
Ryc. 4. Święty Krzyż, klasztor, wirydarz wewnętrzny. Studnia (cysterna główna), cembrowina z ciosów kamiennych górnej części zbiornika, widok z góry od południa. Fot. C. HADAMIK

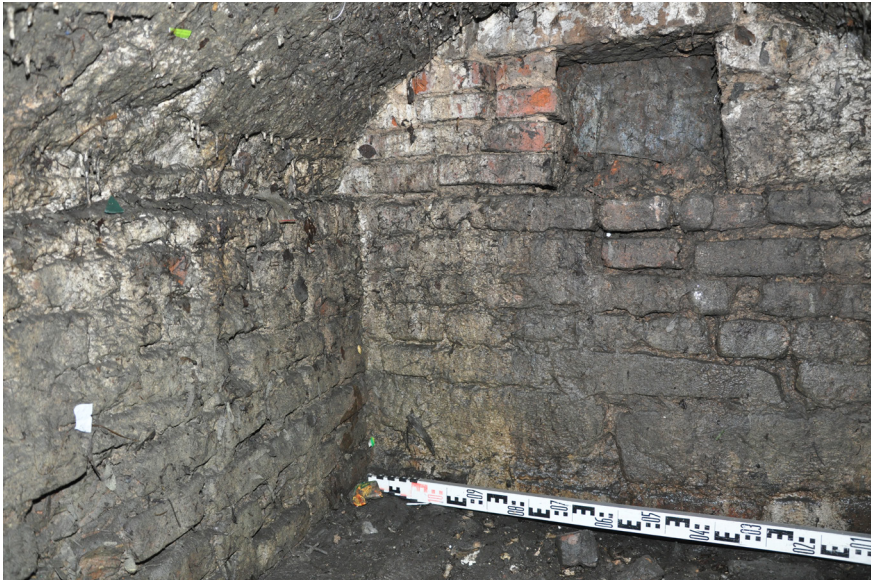
Ryc. 5. Święty Krzyż, klasztor, wirydarz wewnętrzny. Wykop 3/2013, część południowa, fragment wnętrza zbiornika pomocniczego na wodę po stronie wschodniej cysterny głównej (studni), widok od południowego zachodu. Fot. R. SOLSKI

Od strony wschodniej do opisanego wyżej zbiornika głównego przylegała cysterna pomocnicza o wnętrzu opisanym już wyżej (ryc. 5). Była ona posadowiona w warstwach zwierzelinowych pod poziomem dziedzińca i połączona z cysterną główną kanałem o wymiarach 15 × 20 cm. We wrześniu 2013 r. odsłonięto zewnętrzny zarys jej odcinkowego sklepienia, mającego w planie wymiary około 1,9 × 2,7 m (ryc. 6). Zbiornik ten był chronologicznie wtórny w stosunku do cysterny głównej i mógł powstać w ciągu XVIII w., z ewentualnością przebudowy w następnym stuleciu.

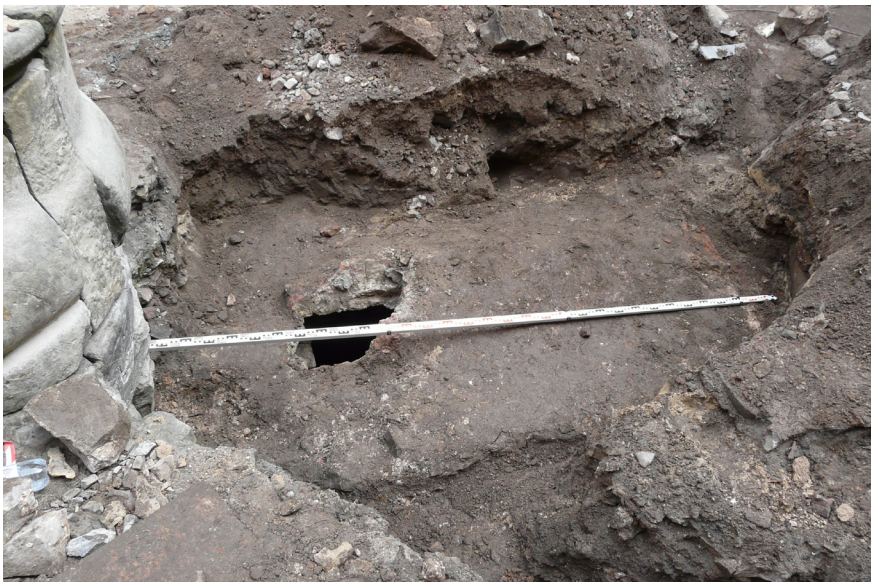
Ryc. 6. Święty Krzyż, klasztor, wirydarz wewnętrzny. Zbiornik pomocniczy na wodę po wschodniej stronie cysterny głównej (studni), górna powierzchnia sklepienia odcinkowego zbiornika, widok od południa-południowego zachodu. Fot. C. HADAMIK

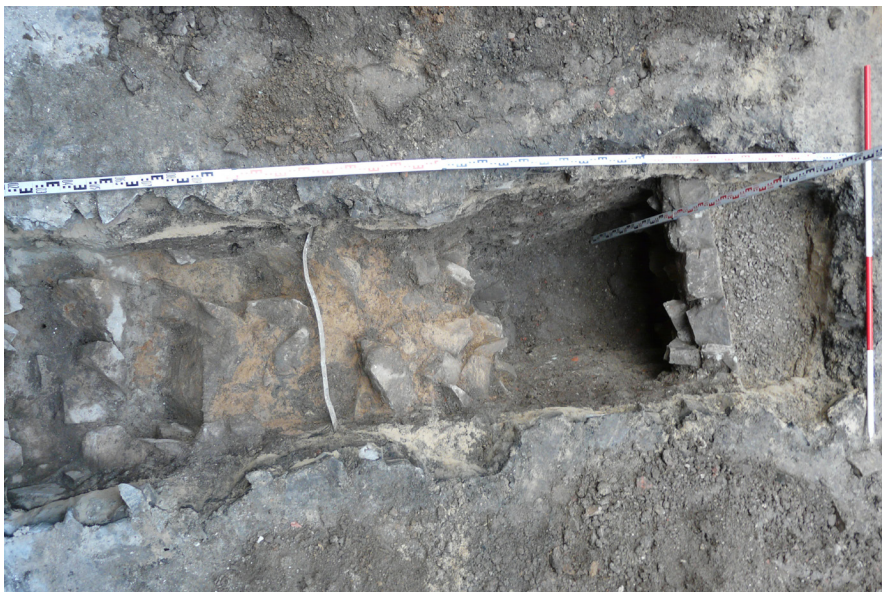
Ryc. 7. Święty Krzyż, klasztor, wirydarz wewnętrzny. Wykop 5/2013 pod ścianą południową wirydarza, widok ogólny z góry od wschodu. Po lewej powierzchnia górnego piętra zwietrzelinowej skalnej, po prawej fragment wanny. Fot. C. HADAMIK

W obrębie wykopu zarejestrowano 11 jednostek stratygraficznych. Stwierdzono, że posadowienie ściany południowej wirydarza jest bardzo płytkie (zaledwie 30 cm poniżej poziomu dziedzińca); fundament był posadowiony na zwartym piętrze zwietrzelinowym (rumosz skalny z lessem i gliną; ryc. 7). W południowej i środkowej części wykopu odsłonięto strop tej warstwy. W północnej części wykopu została ona zniszczona wkopem pod opisaną wyżej konstrukcją odwadniającą (wannę). W tym rejonie odsłonięto południowe ramię tego obiektu ze stropem wypełniska w postaci grys u kamiennego.
