Bogusława Chorostian

Architektura kościoła św. Jakuba w Olsztynie

Komunikaty Mazursko-Warmińskie nr 1, 76-96

1963

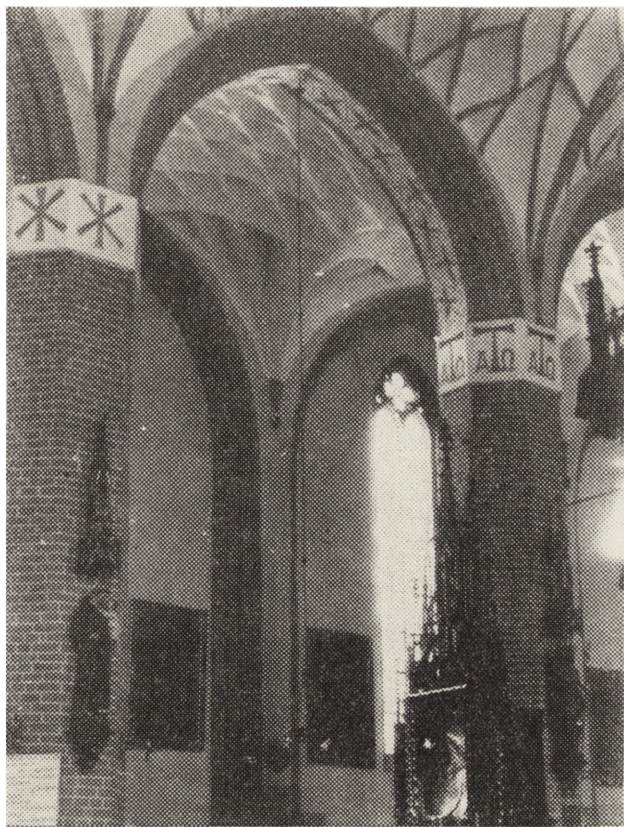
Widok na filar nawy bocznej.

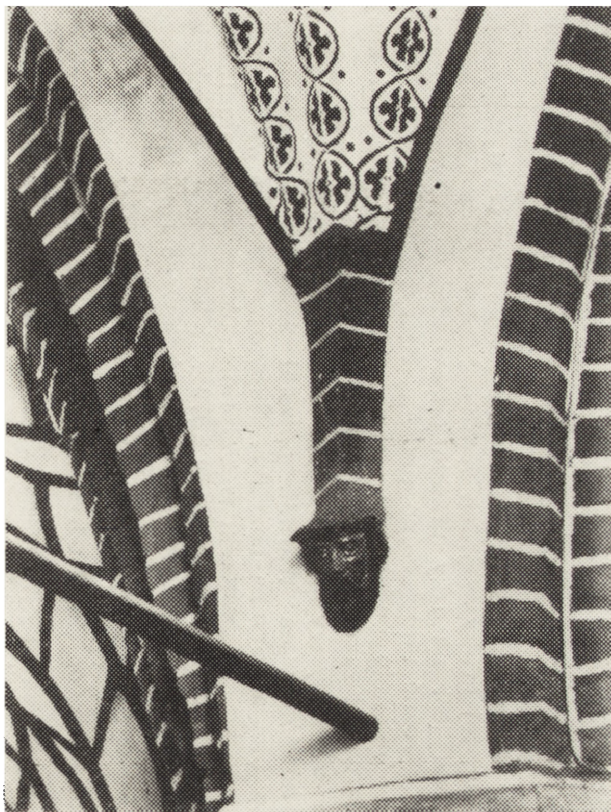
Jeden ze wsporników w nawie bocznej.
Zdjęcie archiw. Inst. Sztuki PAN. Repr. Müller

Od strony naw bocznych, na ścianach między arkadami, na konsolkach w kształcie głów z terrakoty spoczywają wsporniki w postaci odcinka słuźki, wysokości około 2 m, wspierające sklepienia tych naw. Sklepienia w obu nawach bocznych są kryształowe. Rysunek siatki sklepiennej w przęsłach nawy głównej w owym trzecim, wyróżniającym się przęśle składa się z kombinacji ośmioramiennych gwiazd, z których centralna jest regularna, dokoła niej wieniec nieregularnych złożonych z rombów i trójkątów, a dalej beładnie rozmieszczone figury geometryczne w kształcie nieregularnych trapezów i trójkątów. Pozostałe sklepienia, z wyjątkiem pierwszego od wieży, są jednakowe. Rysunek ich jest w większej części regularny, powstały z leżących na przemian rzędów rombów i par równoległoboków.
