Problem zakresu i metody ratowania kamiennych murów miejskich

Kurier Konserwatorski nr 6, 22-27

2010

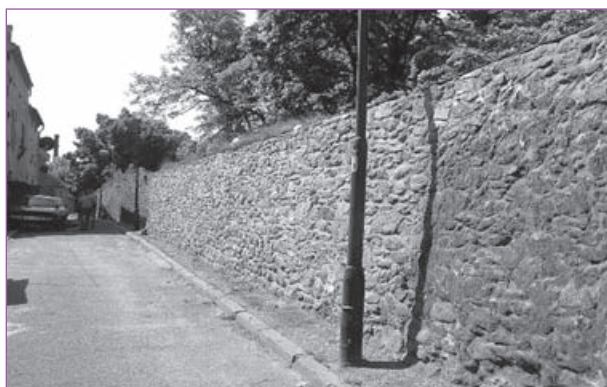
1. Niemcza. Mury miejskie, odcinek zachodni od wewnątrz.
Wszystkie fot. B. Nowak-Obelinda.

przekształconego w gród kasztelański. Zostały zbudowane z kamienia łamanego na zaprawie wapienno-piaskowej. Mają fundament murowany z kamienia z odsadzkami, w miejscach pokrywających się ze starszymi umocnieniami, w kolejnych warstwach murowany, murowano-drewniany i drewniany. Uznawane są za zachowane na całym obwodzie, przy bramach dwupierścieniowe, w nieznacznym stopniu są obudowane.

Tkanka murów jest dzisiaj zupełnie przekształcona. Brak w niej widocznych cech pierwotnej konstrukcji. Na odcinkach remontowanych w okresie powojennym wątki nie są uporządkowane, materiał – zróżnicowany, uzupełnienia wykonywane z otczaków i łamanego granitu, a spoiny, często szeroko zatarte – cementowe. Mury wykazują lokalnie brak stabilności. Po stronie zewnętrznej muru występują skarpy, po wewnętrznej zaś ulice o znacznie podniesionym w stosunku do pierwotnego poziomie gruntu. Powoduje to nierównomierne obciążenia, a nacisk gruntu z drogi – wychylenia w kierunku skarpy. Nie usunięta przyczyna tego stanu wciąż destabilizuje konstrukcję zachodniego odcinka muru. Na odcinku wschodnim mur jest niski i wzmocniony przyporami po stronie zewnętrznej. Przemurowany prawdopodobnie ok. 1930 roku i wykończony szlichtą cementową, pełni rolę parkanu. Cementowa szlichta korony murów jest spękana, odspojona, a jej zwieńczenia i spoiny porośnięte są roślinnością. Na odcinku zabezpieczanym metodą T-B na koronie muru widać czarną folię, darni występuje lokalnie, natomiast cementowe spoiny poniżej zwieńczenia porasta roślinność. W miejscu spoin cementowych widać wysolenia na kamieniu.

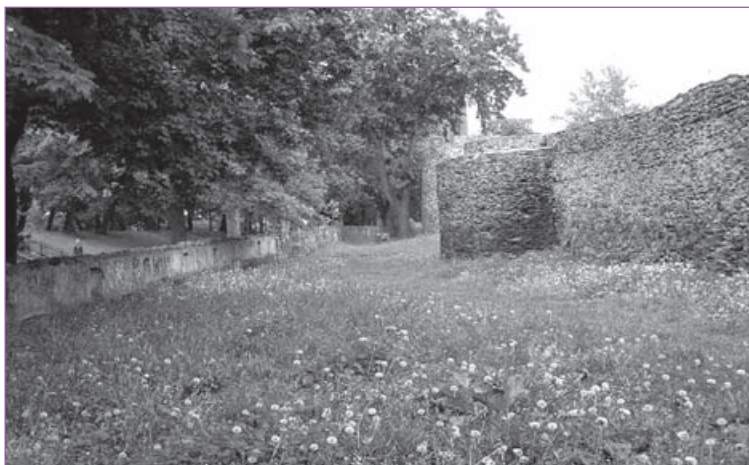
2. Dzierżonów. Mury miejskie, dobrze zachowany odcinek z warstwami wyrównawczymi w murze wewnętrznym i otworami strzelniczymi w przedmurzu.

Mury zbudowane są z kamienia łamanego na zaprawie wapienno-piaskowej, uzupełnianego cegłą. Dobrze zachowane w podwójnym pierścieniu na ok. 60%

Dzierżoniowskie mury obronne stanowią dziś monumentalny, rozbudowany zespół obronny z fragmentami szańców (mury o grubości 1,2-2 m, wysokości pierścienia wewnętrznego 3-7 m, szerokości międzymurza 6-7 m), wyraźnie zaznaczający się w przestrzeni kulturowej i wrosnięty w tkanę miasta o zachowanym średniowiecznym rozplanowaniu. W obrębie dolnych i środkowych partii muru pierścienia wewnętrznego i baszt zachowały się na długich odcinkach cechy pierwotnej konstrukcji – warstwy wyrównawcze, odsadzki służące pierwotnie do zamocowania drewnianych stropów i ganków, otwory strzelnicze itp. Wątki uporządkowane, zaprawy i spoiny wapienno-piaskowe pod względem konstrukcyjnym są stabilne. W obrębie fragmentów poddanych przebudowom w XIX i na początku XX wieku (romantycznej aranżacji) oraz powojennym naprawom, cechy te nie występują, konstrukcja jest jednorodna, wątki muru przekształcone i przypadkowe, zaprawy i spoiny – głównie cementowe. Znacznie niższy mur zewnętrzny był wielokrotnie przemurowywany i uzupełniany nowym materiałem, miejscami wręcz zachlapany szeroką cementową „spoiną”. WychYLENIA od pionu są widoczne w miejscach przemurowań i napraw i na długich odcinkach muru zewnętrznego, spowodowane ciężeniem gruntu międzymurza o poziomie znacznie powyżej pierwotnego. Cementowa zaprawa zabezpieczająca korony murów jest skruszała, odspojona, a zwieńczenia porośnięte roślinnością. W miejscu spoin cementowych widać wysolenia na kamieniu. Tereny promenad i zieleni zachowane po zewnętrznej stronie murów są wykorzystywane jako miejskie planty.

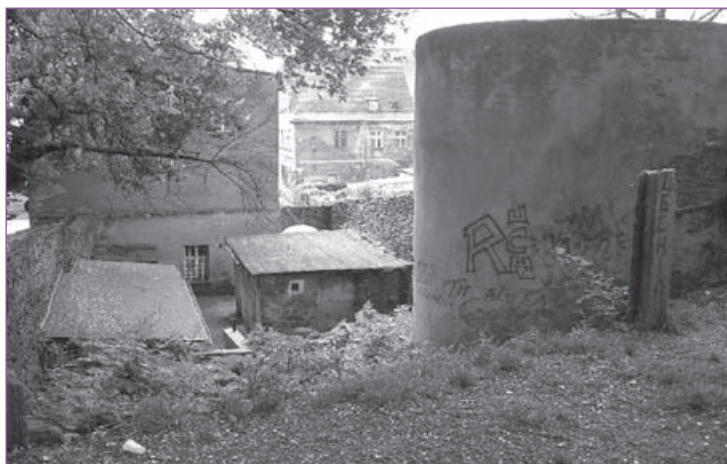
3. Dzierżoniów. Wtórnie zagospodarowane międzymurze.

giej połowy XIX do początku XX wieku prowadzono systematyczną adaptację terenów międzymurza oraz przylegających do zewnętrznego pierścienia muru na promenadę, wykorzystując zachowane mury i baszty jako romantyczną scenerię traktu spacerowego i wypoczynkowego. Wykonano nowe furty obramione renesansowymi portalami pochodzącymi z rozebranych kamienic.

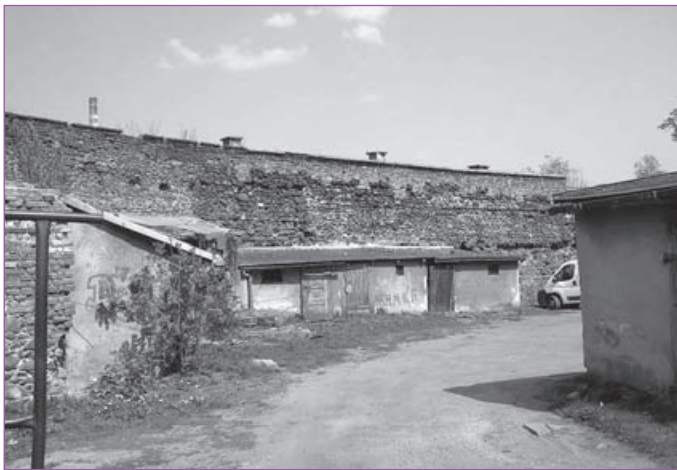
4. Świebodzice. Mury miejskie, odcinek północny o dobrze zachowanych cechach pierwotnej konstrukcji, obudowany.

nym kamieniem i cegłą, nadbudowane. W bardzo wielu miejscach obudowane obiektami kubaturowymi od strony wewnętrznej i zewnętrznej. Baszta wschodnia odcinka południowego włączona jest w zabudowania parafii, baszta wschodnia odcinka północnego obudowana jako komórka gospodarcza, zachodnia natomiast jest wieżyczką widokową w złym stanie technicznym. Mury są w licznych fragmentach stabilne i o bardzo dobrze zachowanych cechach budowy, z warstwami wyrównawczymi, odsadzkami, gniazdamontażowymi dawnymi ganków obrońców.
