# Krzysztof Cierkoński

## Krótką historia mostów kolejowych w Gorzowie

Nadwarciański Rocznik Historyczno-Archiwalny nr 14, 207-213

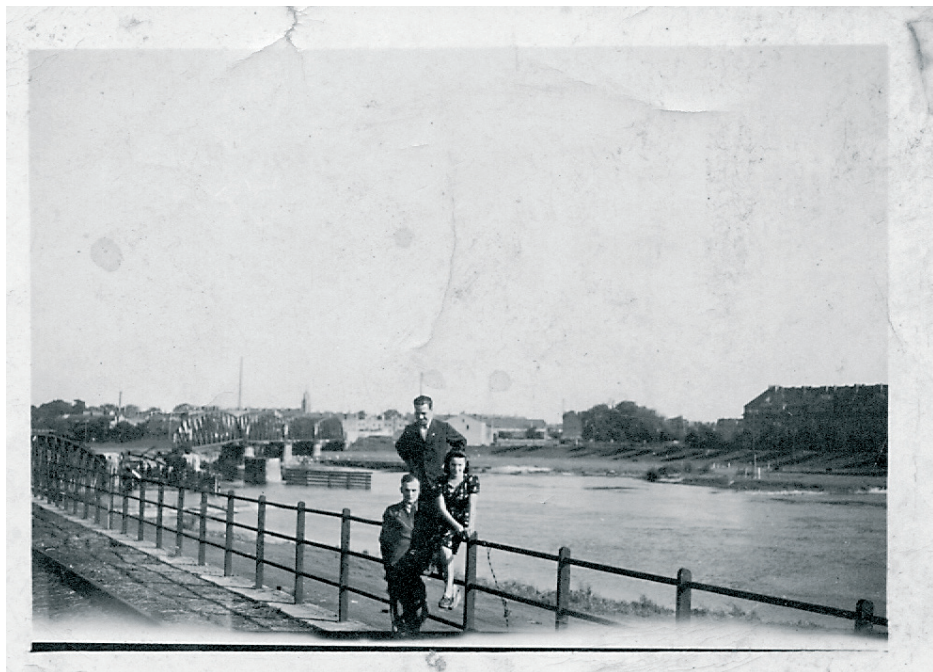
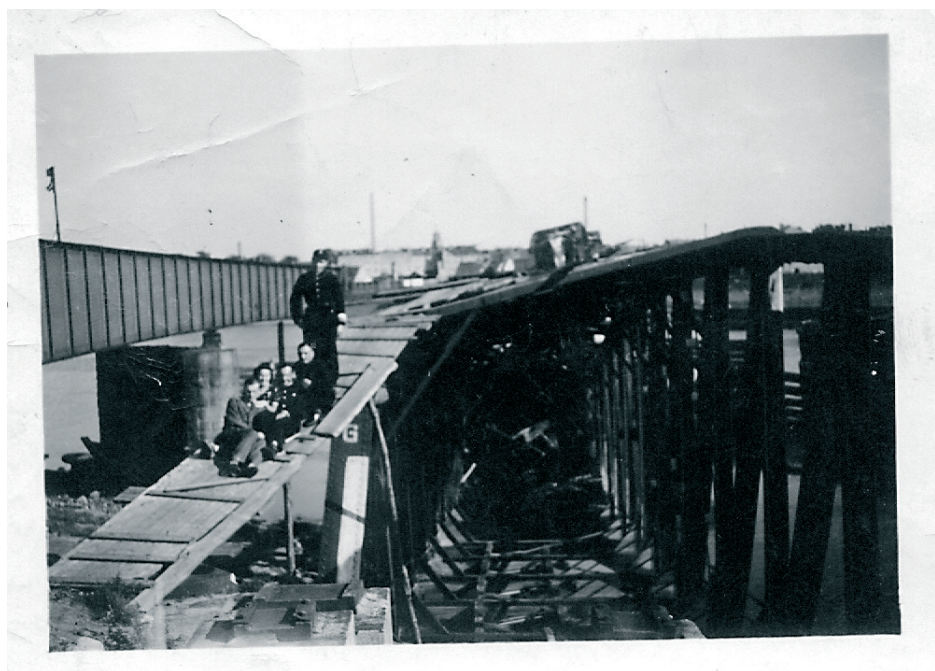
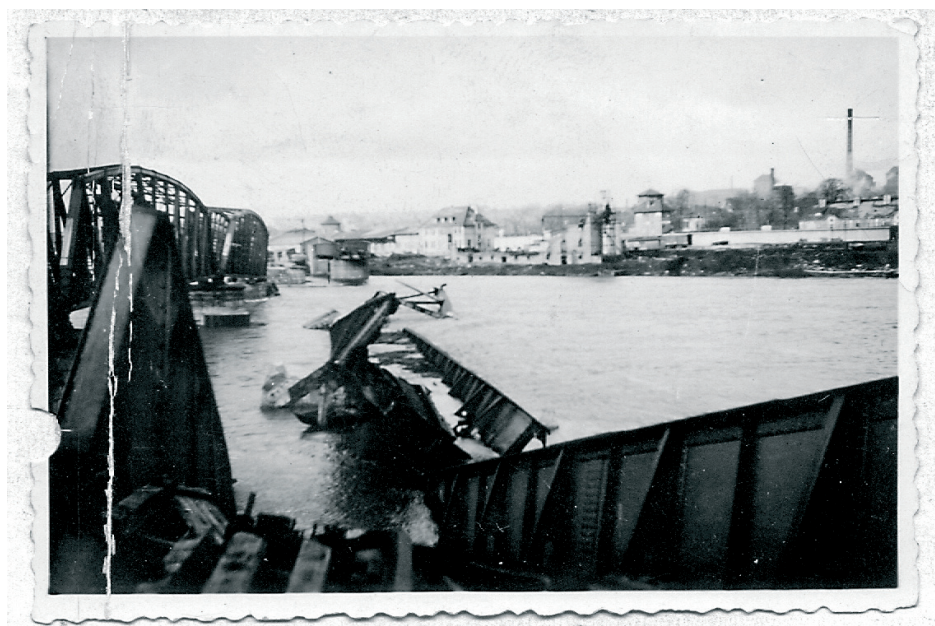
*Zniszczony most kolejowy w Gorzowie w latach 40. (fot. ze zbiorów autora)*

oba filary przęśla przynurtego i filar przy południowym brzegu. Eksplozja zniszczyła je aż do fundamentów. W efekcie działań saperów w nowym moście całkowitemu zniszczeniu uległo przęśło znajdujące się nad nurtem. Nawet podczas wiosennej powodzi z wody wystawały ruiny wzmacniającego je łuku. Przęśło znajdujące się na południe od nurtu straciło oparcie w dwu filarach. Połamane na części leżało na brzegu i w wodzie. Większość jego blachownic nie została odkształcona i wykorzystano je później w czasie powojennej odbudowy<sup>1</sup>. Przęśło na północ od nurtu straciło oparcie w jednym filarze. Nadal oparte o północny przyczółek i przybrzeżny filar pozostało wywieszane nad rzeką. W starym moście założono ładunki wewnątrz dwóch filarów stojących bliżej brzegu północnego. Jeden z nich zniszczono całkowicie. Dwa opierające się o ten filar przęśla upadły, przy czym północne wystając z wody opierało się nadal o przyczółek. Drugi filar pod wpływem eksplozji pękł na całej wysokości. Ostała się większość konstrukcji a tylko zachodnie zakończenie zmieniło się w gruzy. Przęśło oparte o ten filar odchyliło się silnie od pionu. Mosty, z których jednemu brakowało części centralnej a drugiemu obu końców, z daleka wyglądały jak jedna kompletna konstrukcja. Zniszczone przęśla przegrodziły rzekę na całej jej szerokości. Wiosną spiętrzająca się na ruinach kra zagraziła drewnianej konstrukcji, którą zastąpiono położony wyżej, również zniszczony, most Gerloffa (obecnie most Staromiejski). Uniemożliwiona była żegluga. Na zdjęciu lotniczym wykonanym jeszcze przed zakończeniem wojny widać barki, które przepłynęły ponad ruinami mostu drogowego i zatrzymały się przed kolejną przeszkodą.

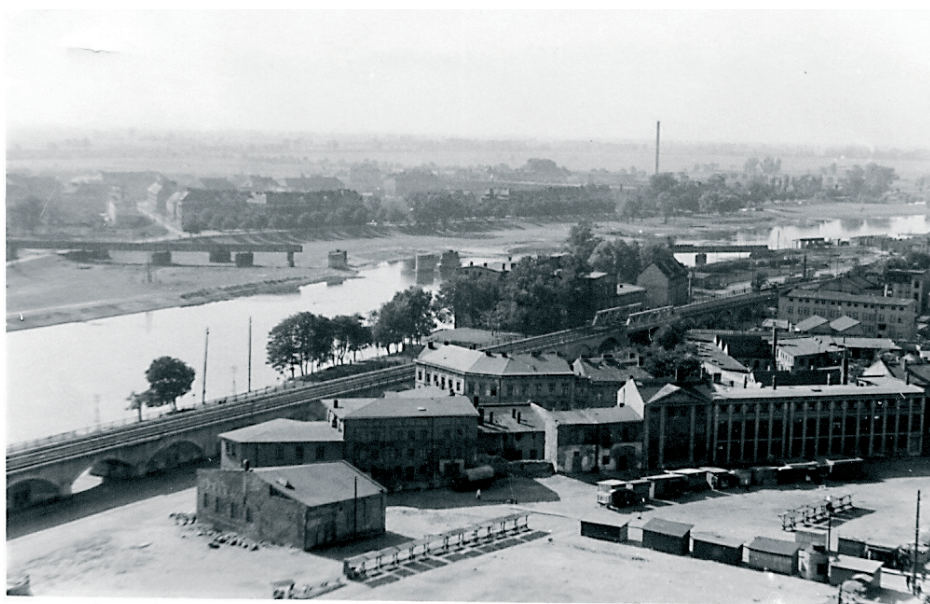
*Gorzów lata 50., w oddali widoczny zniszczony most kolejowy (fot. ze zbiorów autora)*
