Ochrona Zabytków 1/2, 89

PUŁAWY

Kościół parafialny. Wzniesiona w roku 1804 przez Piotra Aignera dla Adama Czartoryskiego rotunda służyć miała pierwotnie jako kaplica pałacowa. Wzorowana na Panteonie rzymskim i spokrewniona plastycznie z pierwotną formą kościoła św. Aleksandra w Warszawie posiadała od frontu portyk 6-kolumnowy, dekorowany dyskretnie kamienną łaskorzeźbą tryglifowo-metopową. Wnętrze z obejściem kolumnowym kryte kopułą z śladami dekoracji malarskiej w formie kasetonów. Już przed wojną stan zachowania wnętrza i portyku tego interesującego zabytku nasuwał szereg problemów konserwatorskich. Wojna znacznie uprościła te problemy. Wskutek działań wojennych spłonął dach, kryty miedzią, a w roku 1944 uległ zburzeniu portyk (ryc. 67). Rozpoczęte w roku 1946 prace konserwatorskie przywróciły mu pierwotną formę (ryc. 68).

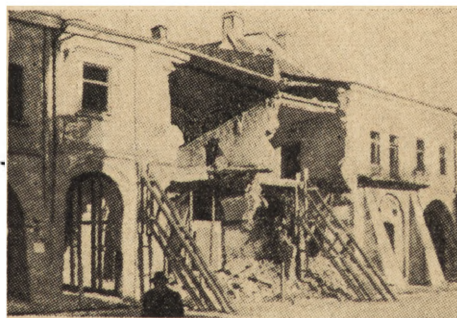
Ryc. 69

Kamienice mieszczańskie, Rynek 13 i 14. Kamienice te, zbudowane w XVII w., były własnością mieszczan jarosławskich i służyły wyłącznie do celów handlowych, o czym świadczą głębokie trzy kondygnacyjne piwnice oraz wielkie hale zwane wiatami, otoczone izbami kupieckimi. Za czasów okupacji budynki pozostawione były bez żadnej opieki i na wiosnę 1942 r. zawaliła się tylna część kamienicy nr 14; część zawaloną zupełnie rozebrano, pozbawiając tym samym część frontową oparcia, co stało się powodem dalszej ruiny. W roku 1945 zawaliła się część fasady frontowej wraz z dwoma arkadami w parterze. Rozebrano walący się mur przylegający do zawalonej części podsięnia, następnie wykonano dwa nowe filary podcieniowe i wzmocniono trzy stare. Mury górnej kondygnacji postawiono na ławach żelbetonowych. Uzupełniono dachy i rynny.
