Ochrona Zabytków 1/2, 89

PUŁAWY

Kościół parafialny. Wzniesiona w roku 1804 przez Piotra Aignera dla Adama Czartoryskiego rotunda służyć miała pierwotnie jako kaplica pałacowa. Wzorowana na Panteonie rzymskim i spokrewniona plastycznie z pierwotną formą kościoła św. Aleksandra w Warszawie posiadała od frontu portyk 6-kolumnowy, dekorowany dyskretnie kamienną łaskorzeźbą tryglifowo-metopową. Wnętrze z obejściem kolumnowym kryte kopułą z śladami dekoracji malarskiej w formie kasetonów. Już przed wojną stan zachowania wnętrza i portyku tego interesującego zabytku nasuwał szereg problemów konserwatorskich. Wojna znacznie uprościła te problemy. Wskutek działań wojennych spłonął dach, kryty miedzią, a w roku 1944 uległ zburzeniu portyk (ryc. 67). Rozpoczęte w roku 1946 prace konserwatorskie przywróciły mu pierwotną formę (ryc. 68).

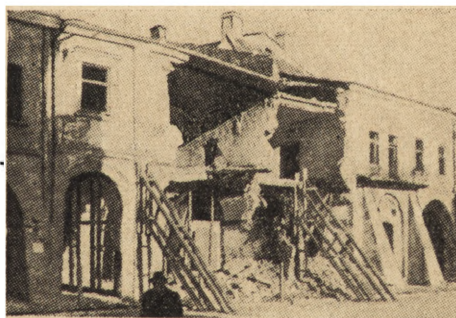
Ryc. 69

Kamienice mieszczkańskie, Rynek 13 i 14. Kamienice te, zbudowane w XVII w., były własnością mieszczan jarosławskich i służyły wyłącznie do celów handlowych, o czym świadczą głębokie trzy kondygnacyjne piwnice oraz wielkie hale zwane wiatami, otoczone izbami kupieckimi. Za czasów okupacji budynki pozostawione były bez żadnej opieki i na wiosnę 1942 r. zawaliła się tylna część kamienicy nr 14; część zawaloną zupełnie rozebrano, pozbawiając tym samym część frontową oparcia, co stało się powodem dalszej ruiny. W roku 1945 zawaliła się część fasady frontowej wraz z dwoma arkadami w parterze. Rozebrano walący się mur przylegający do zawalonej części podsienia, następnie wykonano dwa nowe filary podcieniowe i wzmocniono trzy stare. Mury górnej kondygnacji postawiono na ławach żelbetowych. Uzupełniono dachy i rynny.
